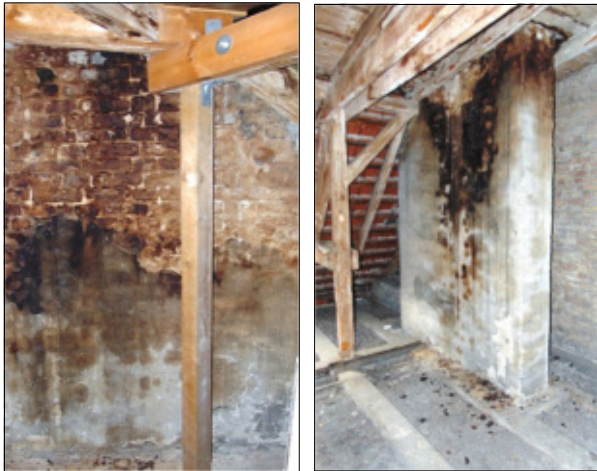
**Foto 28/28a**

Links: Versottungen an einem Schornsteinzug im DG Quergebäude.  
Rechts: Versottungen an einem Schornsteinzug im DG Vorderhaus.
