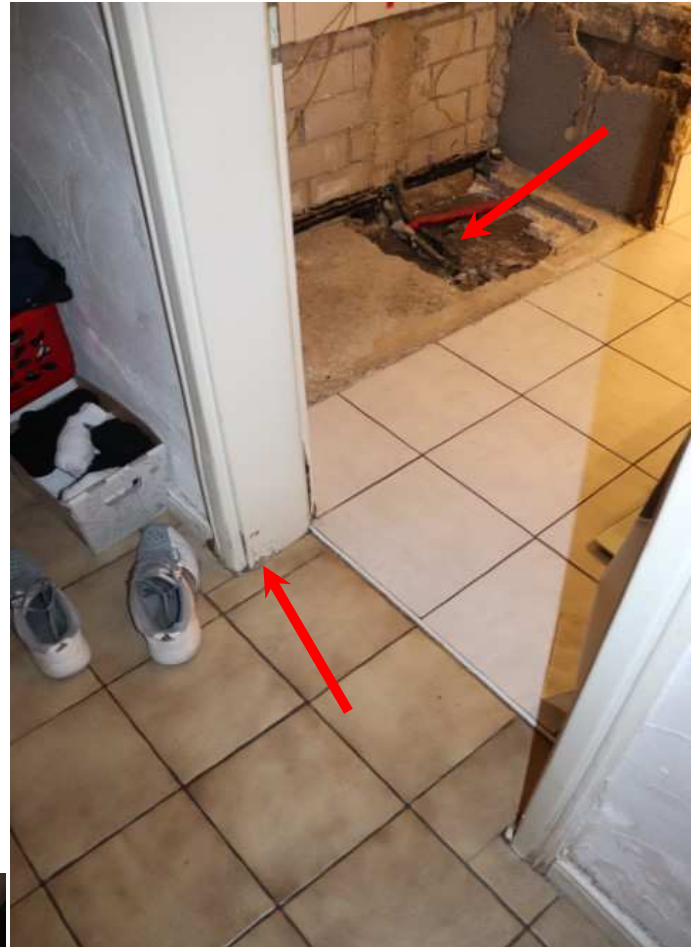
**Bild 21**

Mängel/Schäden, Bad/WC

-offen gelegte Leitungsinstallation im Bereich der Einbauwanne/Feuchtigkeitsschäden im Wandsockelbereich bzw. Sockel der Türzarge-

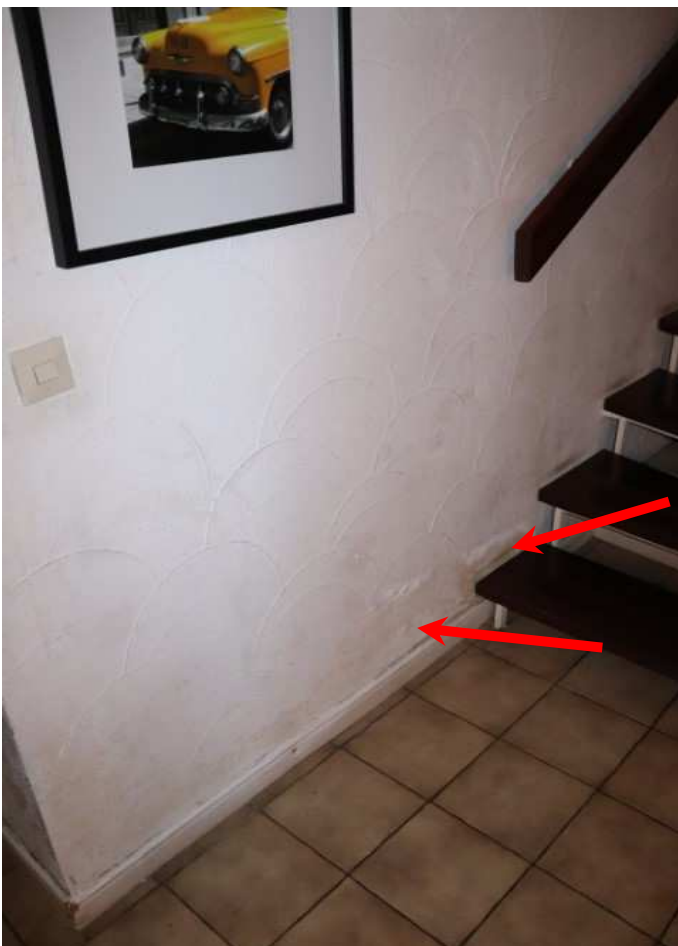
**Bild 22**

Mängel/Schäden, Flur

-Feuchtigkeitsschäden im Wandsockelbereich Flur/Bad-

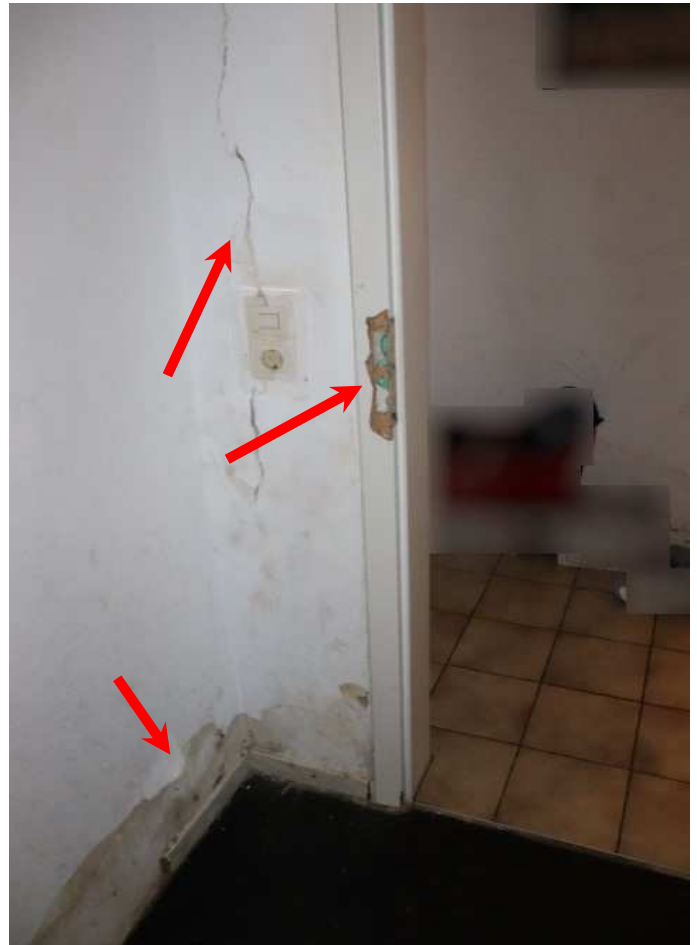
**Bild 23**

Mängel/Schäden, Kind  
-Feuchtigkeitsschäden im Wandsockel-  
bereich/Rissbildung im Wandbereich/  
beschädigte Türzarge-
