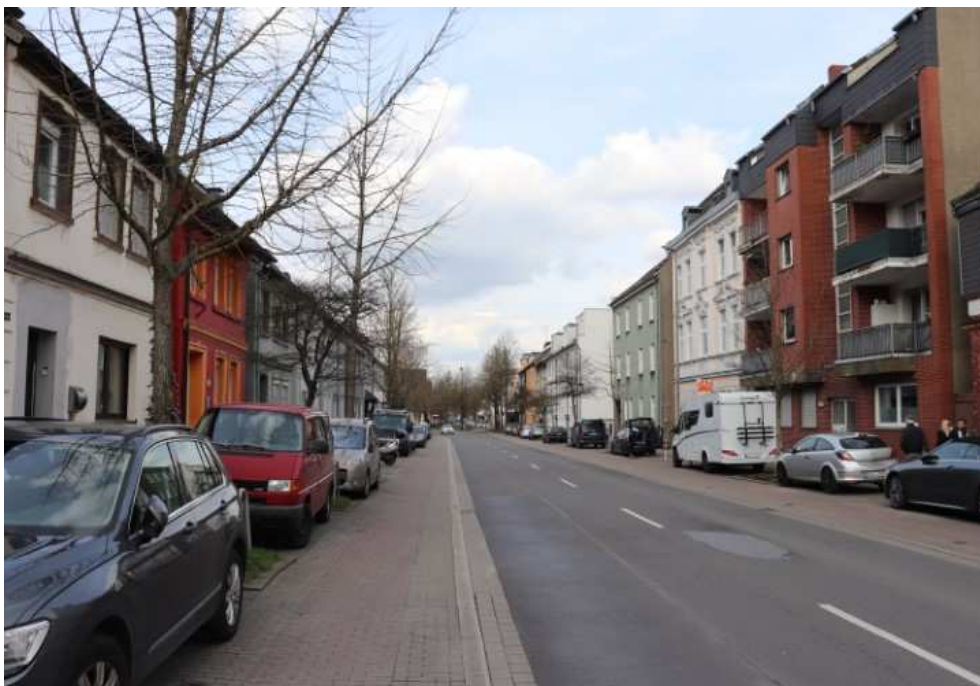
**Bild 1**

Straßensituation Wellinghofer Straße  
-Blick in Richtung Norden-

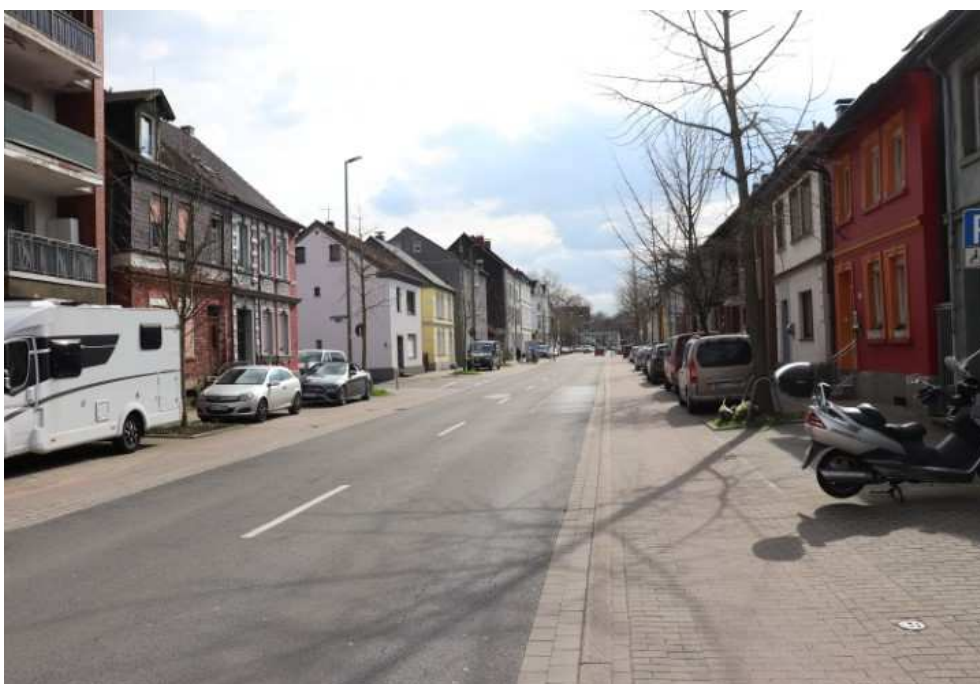
**Bild 2**

Straßensituation Wellinghofer Straße  
-Blick in Richtung Süden-

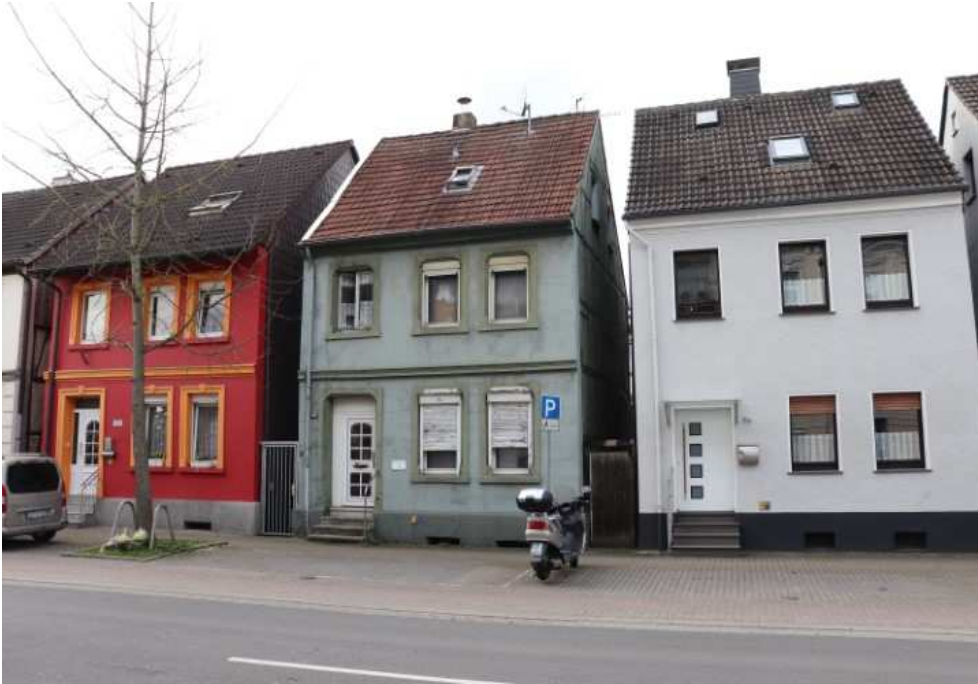
**Bild 3**

Straßenrandbebauung entlang der Wellinghofer Straße  
-Wohngebäude Wellinghofer Straße 118 in Bildmitte-

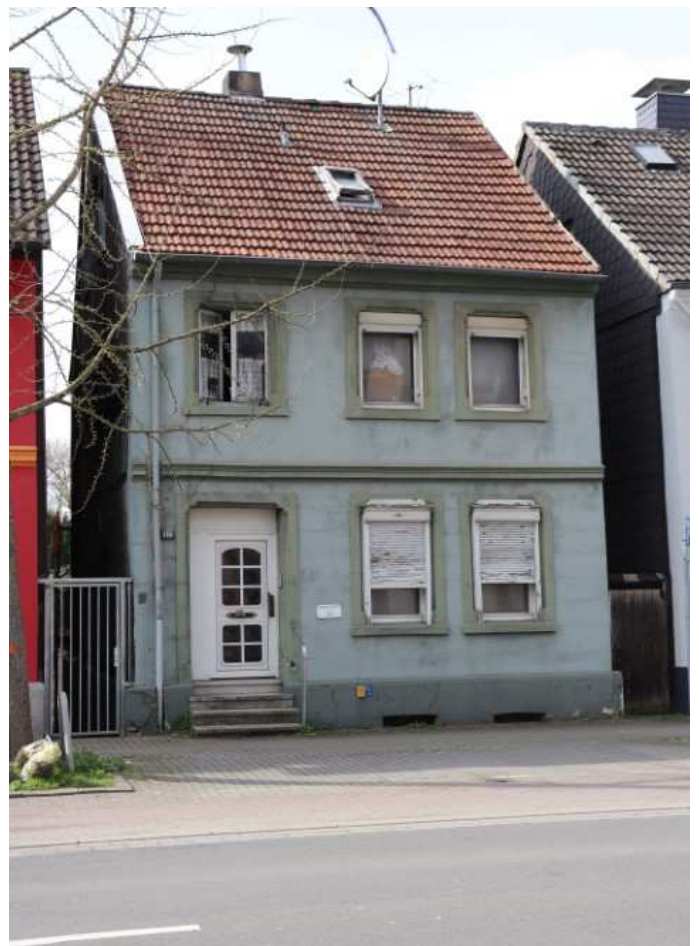
**Bild 4**

Straßenansicht Wellinghofer Straße 118

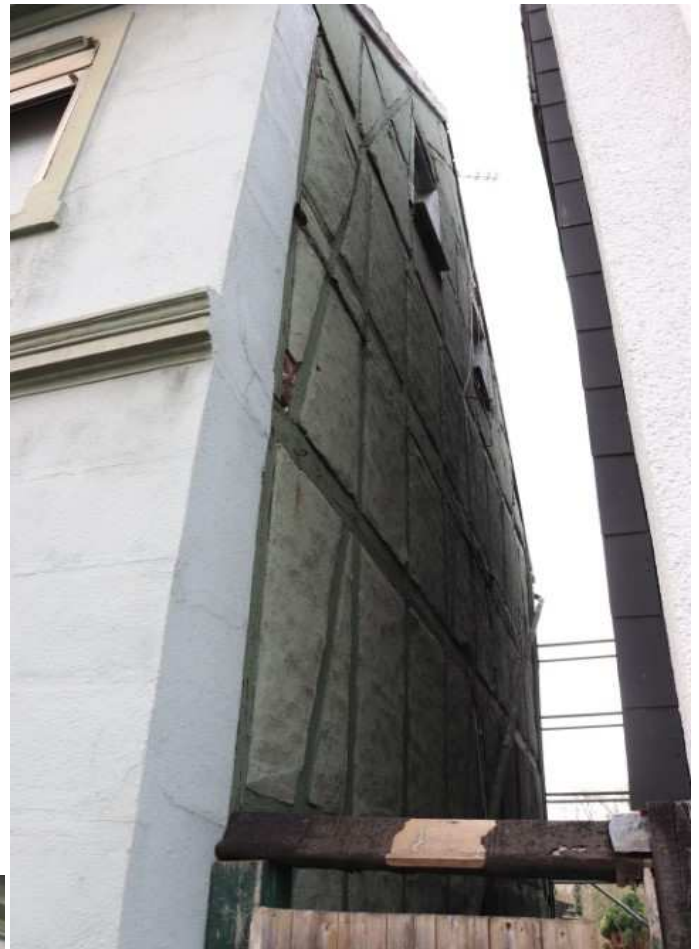
**Bild 5**  
Wellinghofer Straße 118  
-Ansicht Giebelseite Nord-

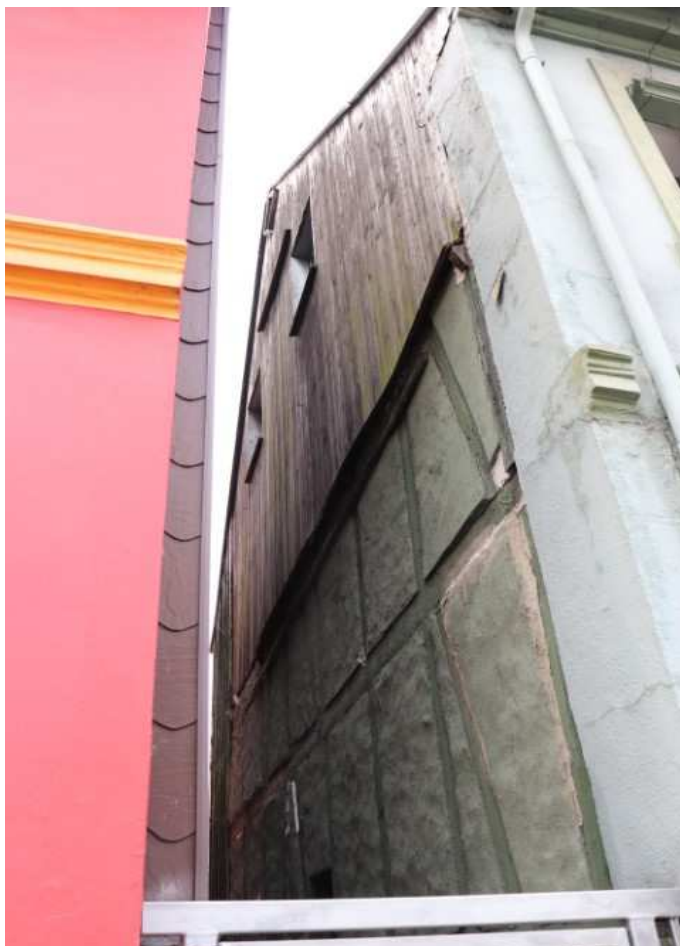
**Bild 6**  
Wellinghofer Straße 118  
-Ansicht Giebelseite Süd-

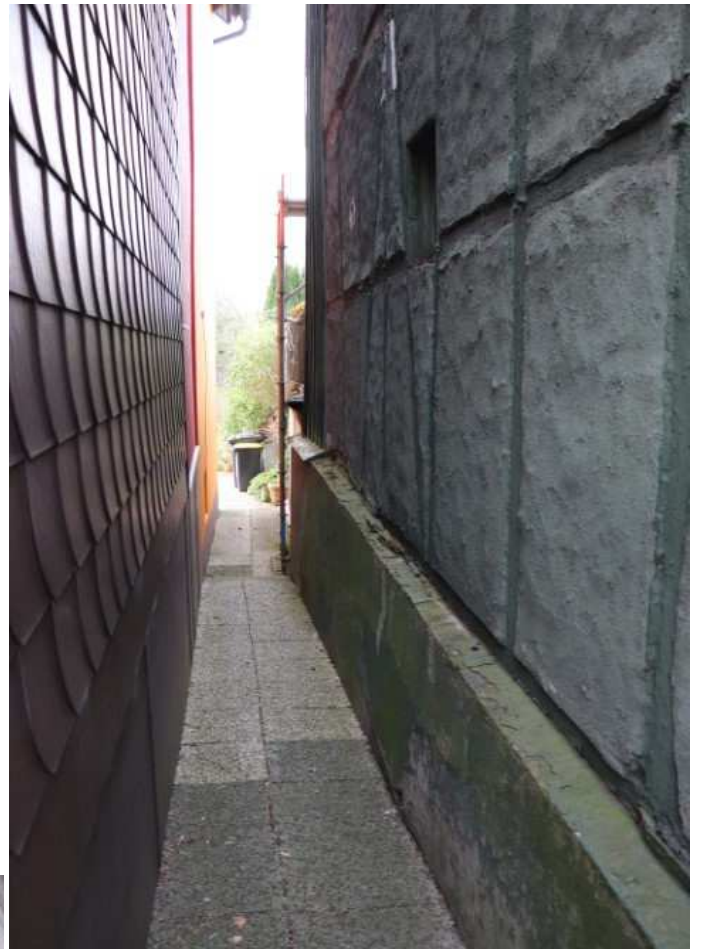
**Bild 7**

Gasse als seitlicher Durchgang zwischen  
Wellinghofer Straße 118 und 120

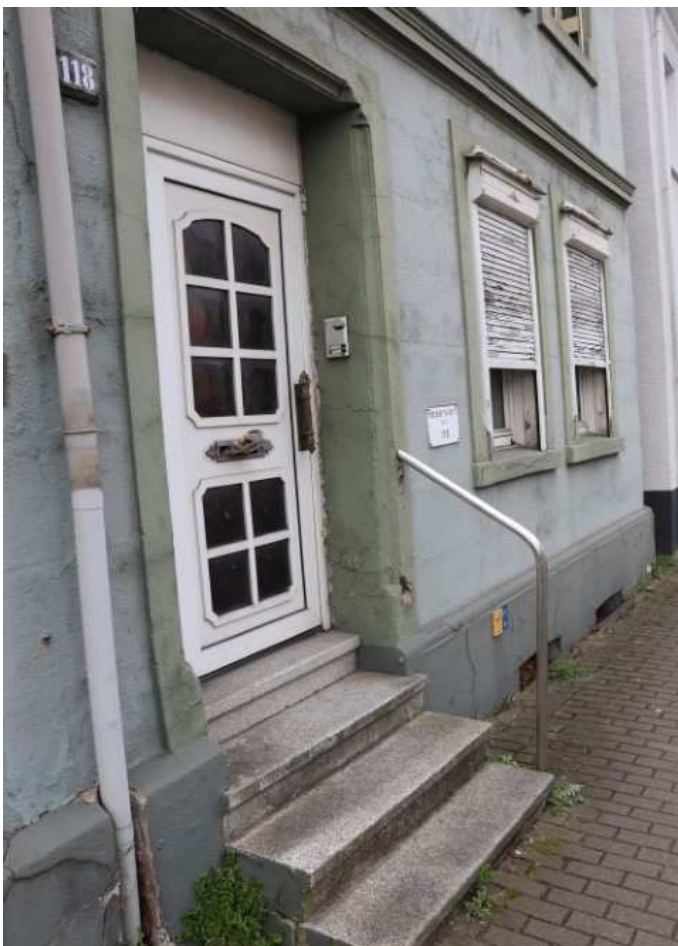
**Bild 8**  
Hauseingang

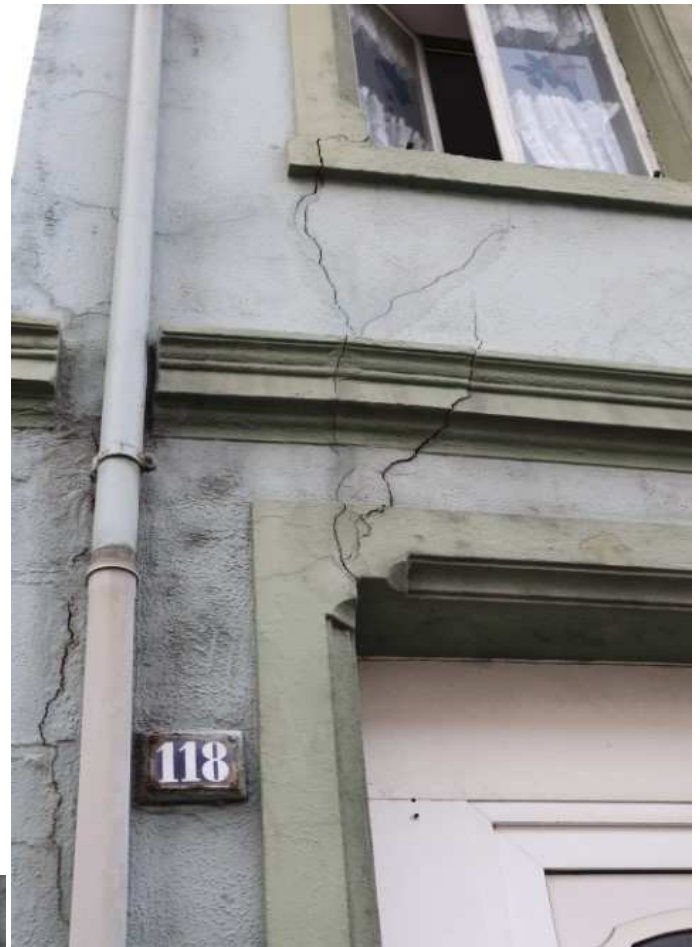
**Bild 9**

Schäden an der Fassade  
-Rissbildung an der Vorderfront über dem  
Hauseingang-

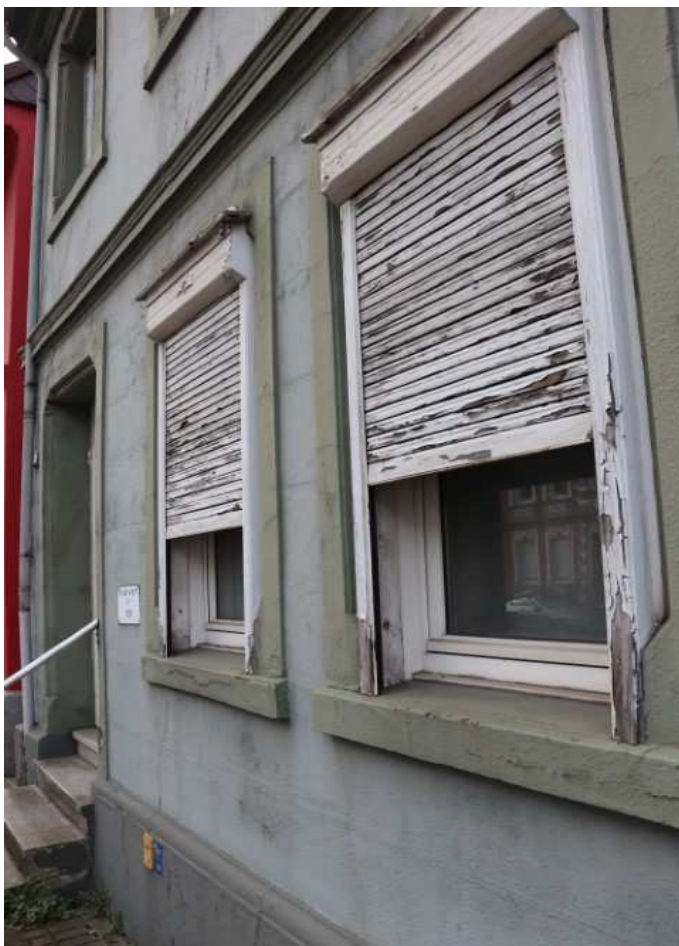
**Bild 10**

Schäden an den Holzrollläden (EG)  
-Rollläden im Holz verbraucht-

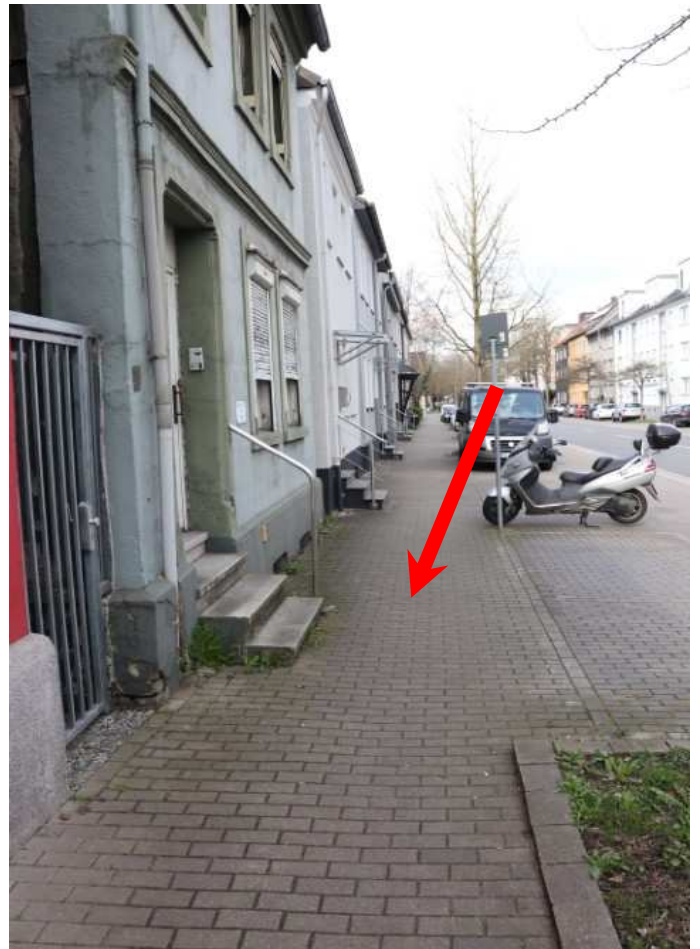
**Bild 11**

Flurstück 815  
(dem eigentlichen Hausgrundstück vorgelagerte Flurstück im öffentlichen Straßenraum)
