Gutachterliche Stellungnahme

zum Verkehrswert (Marktwert, i. S. d. § 194 Baugesetzbuch)
des Grundstücks

34414 Warburg-Bonenburg, Hölzerne Klinke 5
bebaut mit einem ehemaligen landwirtschaftlichen Wohn- und Wirtschaftsgebäude
mit 4 Wohneinheiten

Der Verkehrswert des Grundstücks wurde ermittelt zum Stichtag 12.03.2026 mit
rd. € 1,-

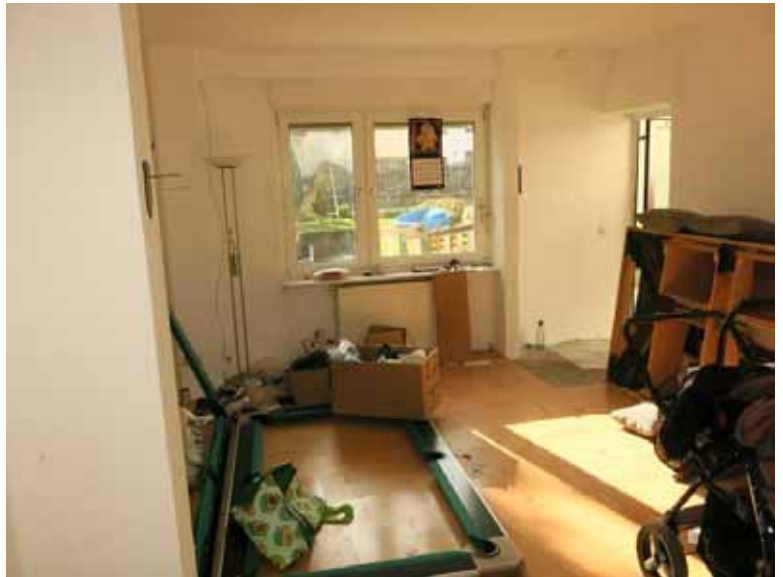
Beispiel Gebäude A) nicht mehr bewohnt; EG, Whg. 1: Eingang / Zimmer 1

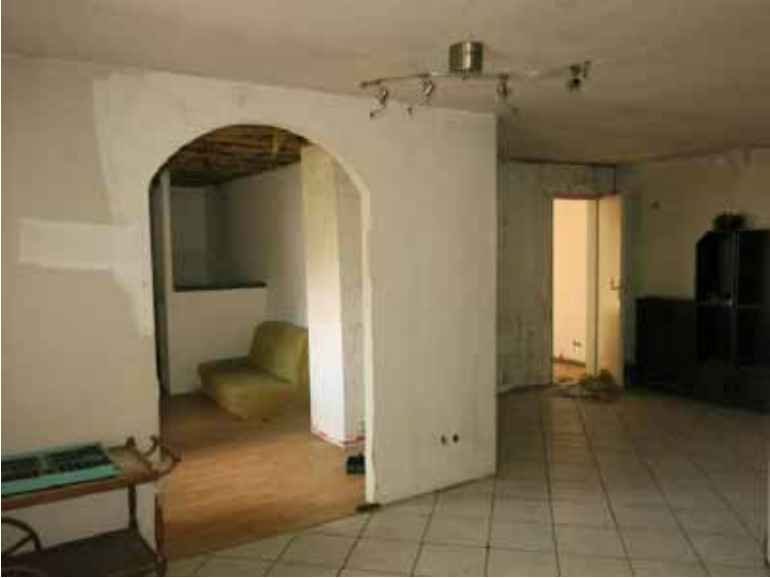
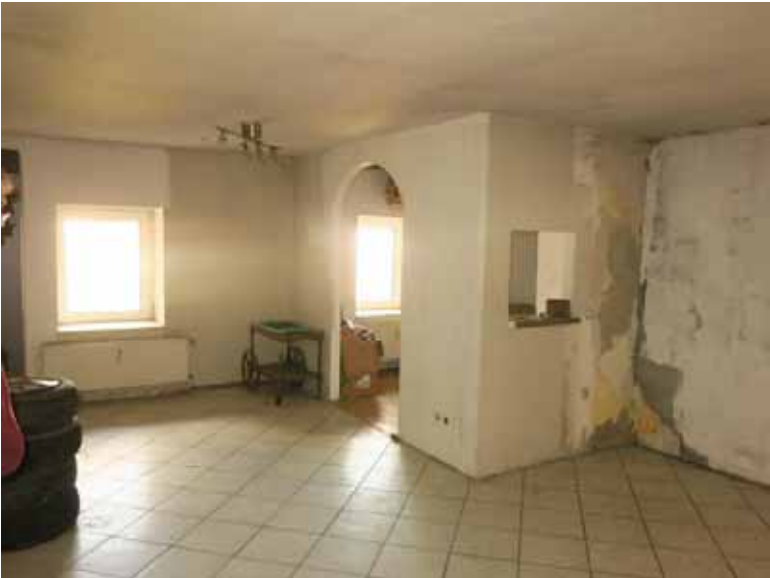
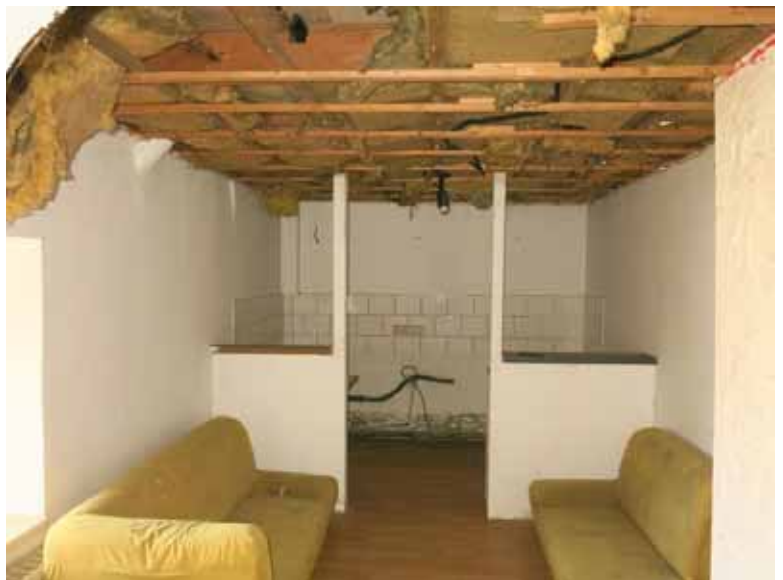
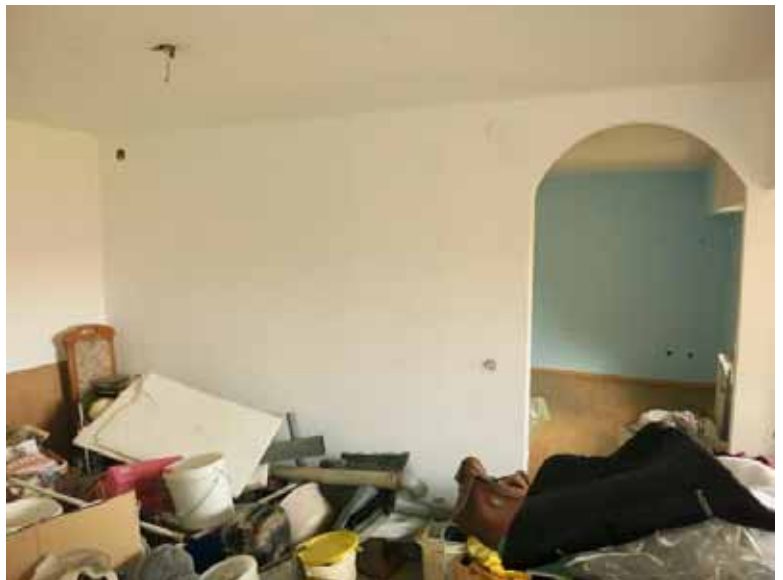
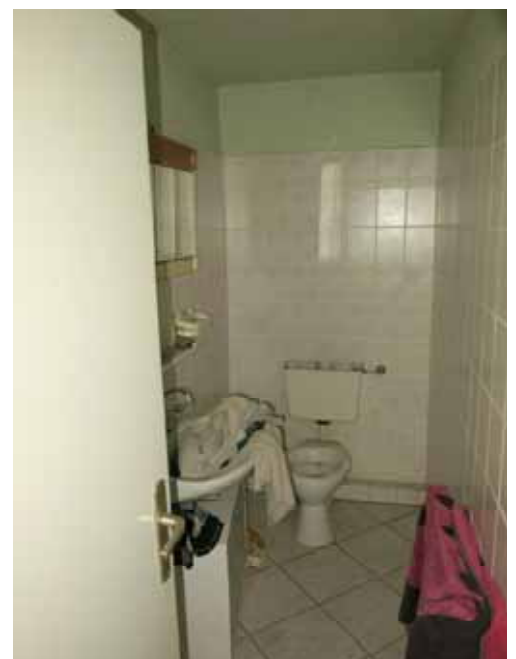
- Erhebliche Schäden an den Unterdecken im OG B / C): Gipskartondecken großflächig heruntergebrochen, Mineralwolle hängt herab. Mutmaßliche Ursache: Frostschäden an Wasser-/Heizungsleitungen.

Beispiel B) OG

Über die Müllräumung hinaus sind defekte Bauteile – insbesondere die heruntergebrochenen Gipskartondecken im OG B/C), die schadhafte Installationen und ggf. weitere frostgeschädigte Bauteile – zurückzubauen und fachgerecht zu entsorgen, bevor eine Neubewertung der Sanierungsfähigkeit oder eine Weiternutzung möglich wird.

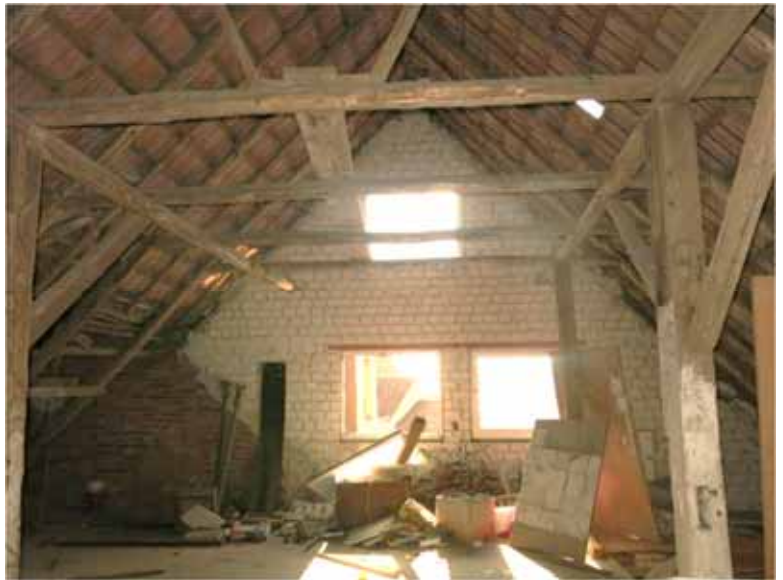
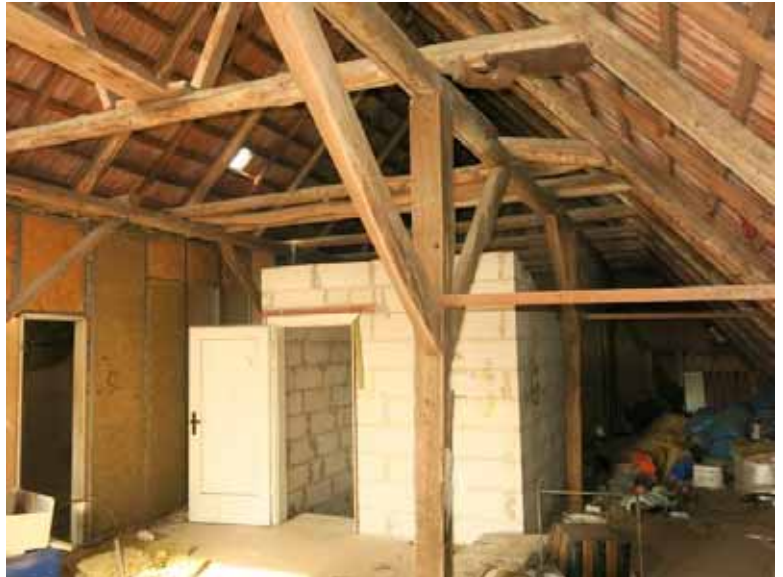
- Nie fertiggestellte Ausbauten: Große Teile des Gebäude-Ensembles (OG Westseite C, DG von B / C, Kellerersatzräume EG von C) befinden sich im Rohbauzustand.

Beispiel C) DG „Ausbaureserve“

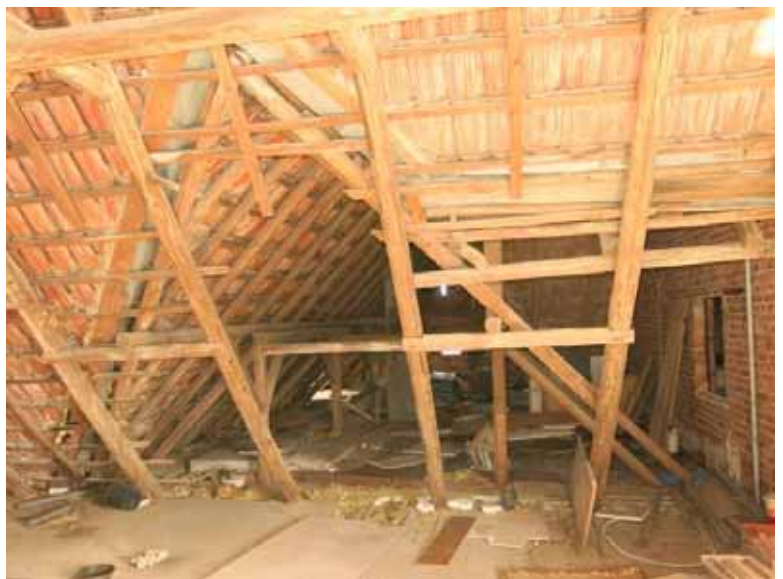
Beispiel Dachboden C) und B)

- Dachstuhl B / C) nach Inaugenscheinnahme unterdimensioniert für möglicherweise geplante Ausbauten; fachstatische Prüfung empfohlen.
- Elektroinstallation überholungsbedürftig, potentiell nicht normgerecht.
