**FOTOS**

**Straßenansicht Parkweg 20**

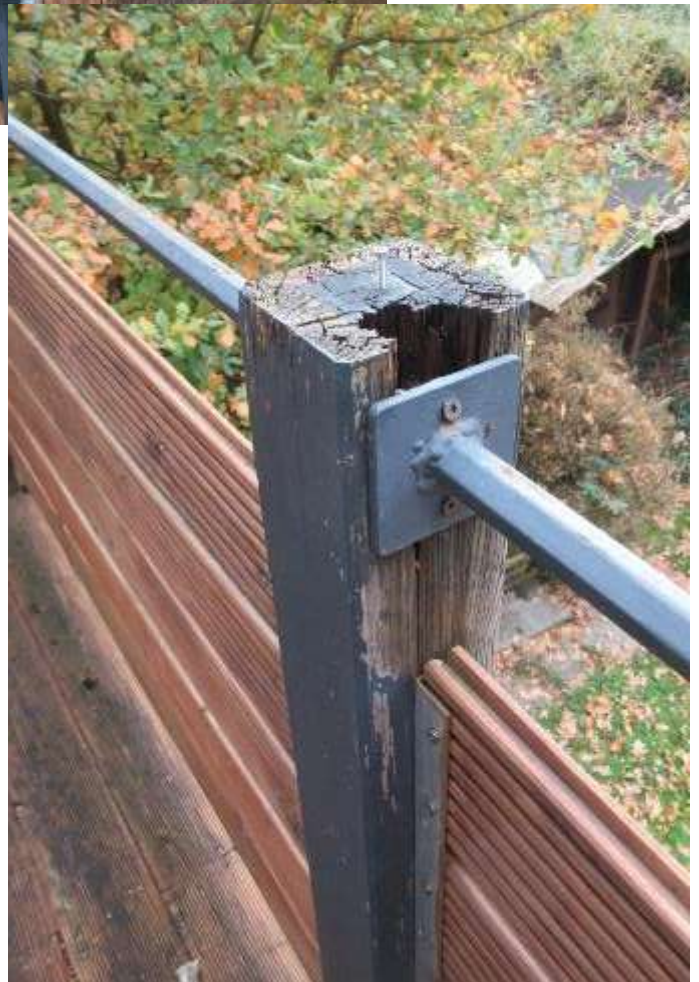
**morsche Hölzer  
am Balkon**

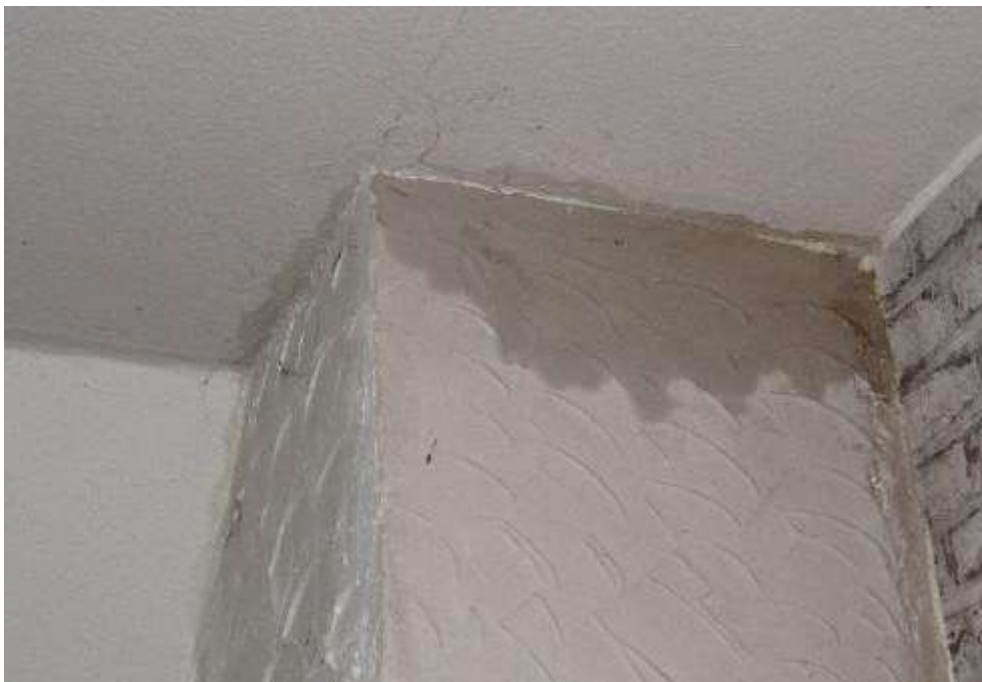
**Durchfeuchtungen im Kaminbereich**

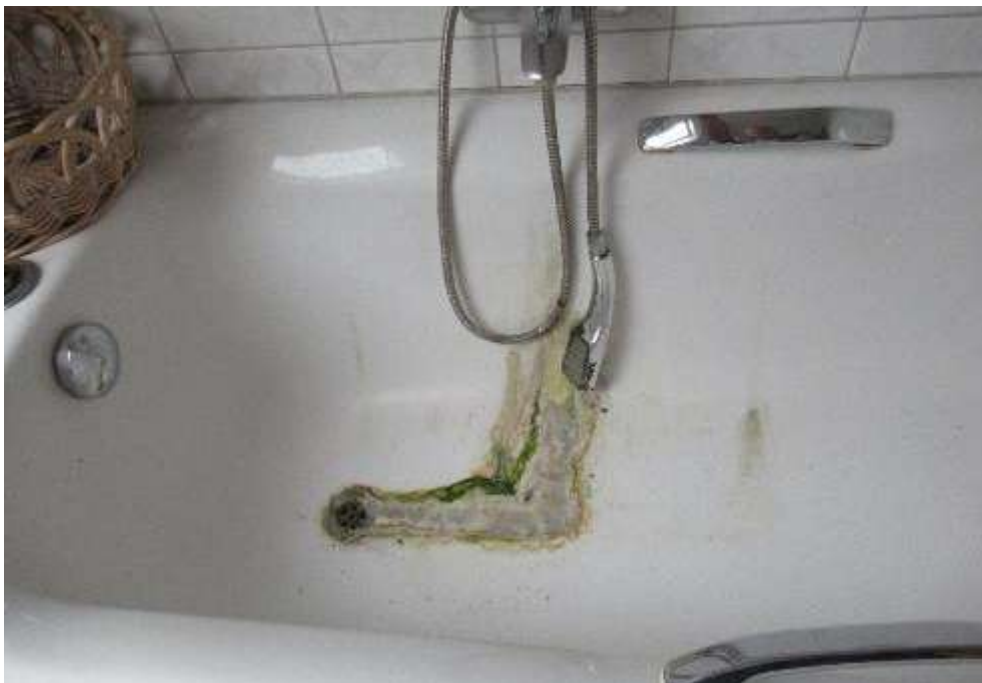
**Schaden an der Wanne im Dachboden**

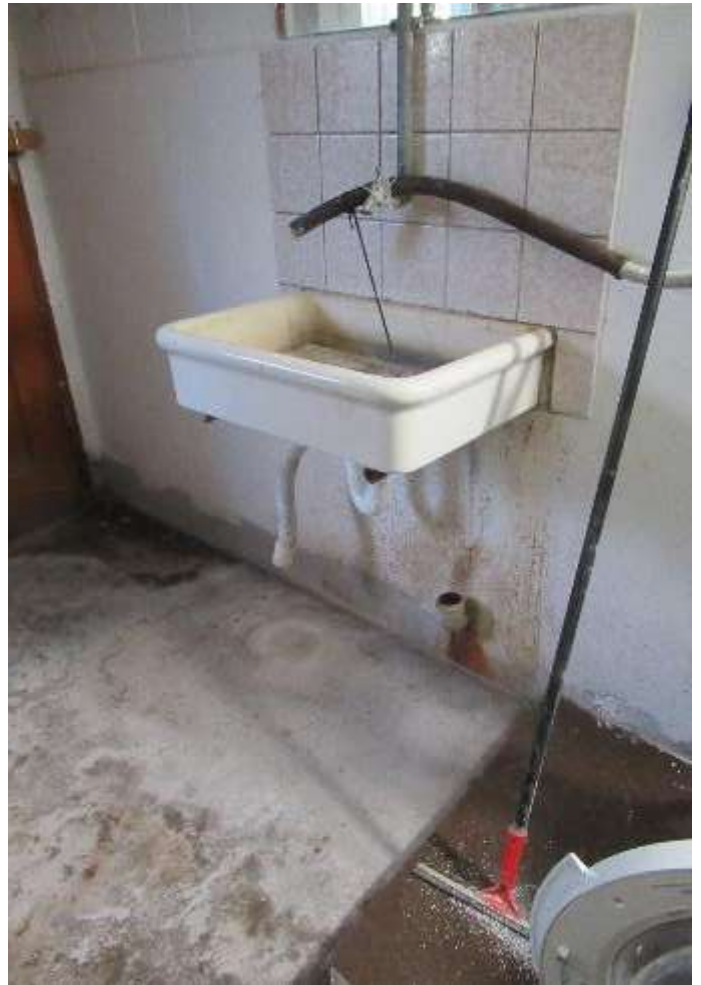
**defekte  
Abwasserleitung  
im Waschkeller**

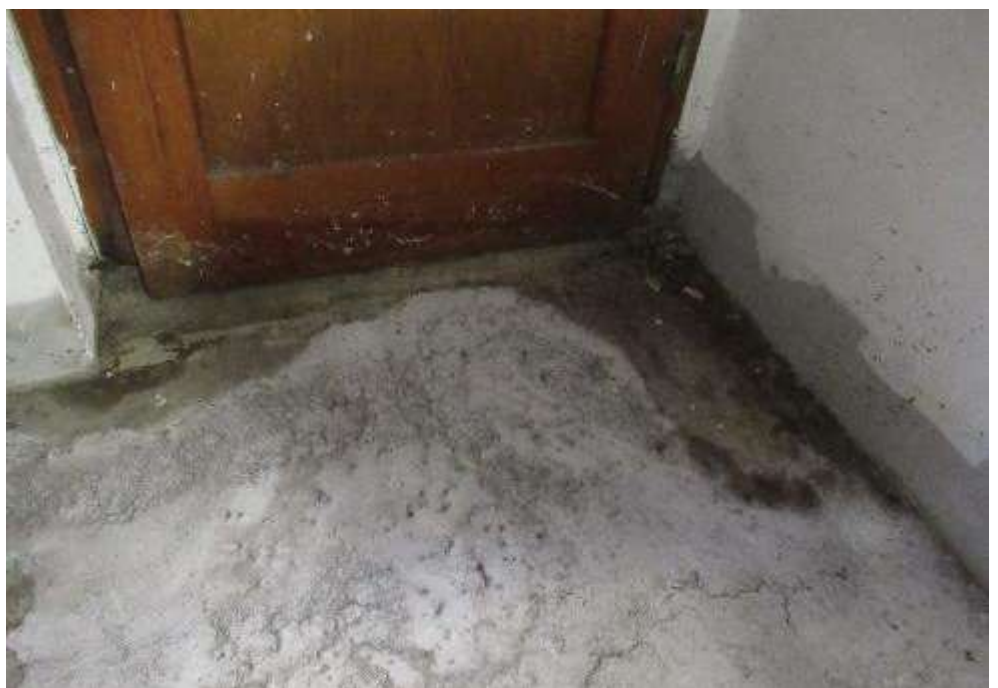
**Durchfeuchtungen an der Kelleraußentür**

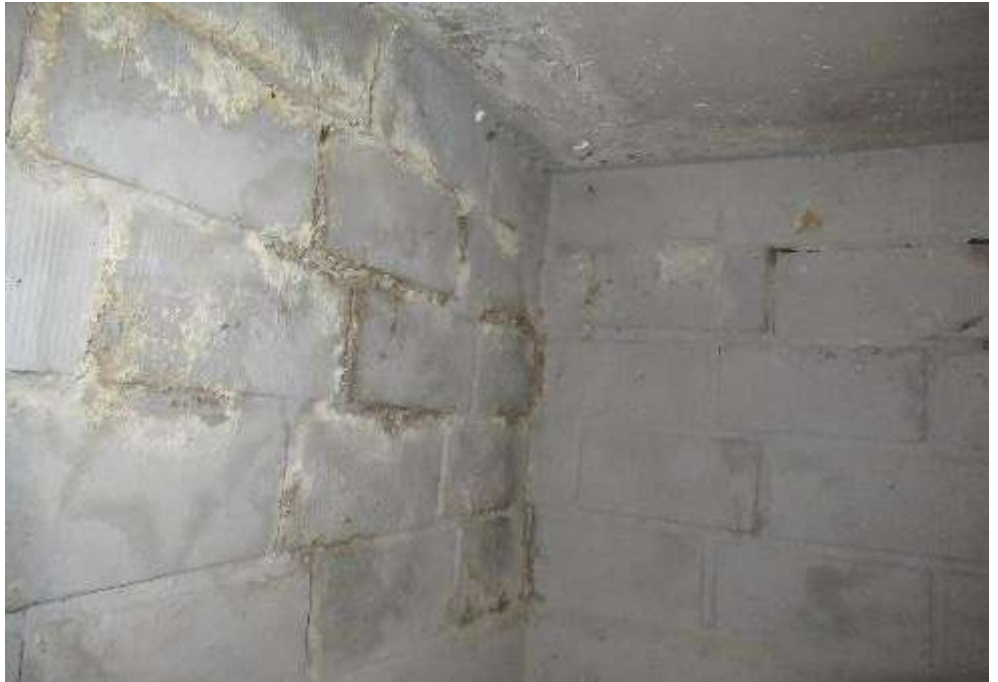
**Durchfeuchtungen im Keller**

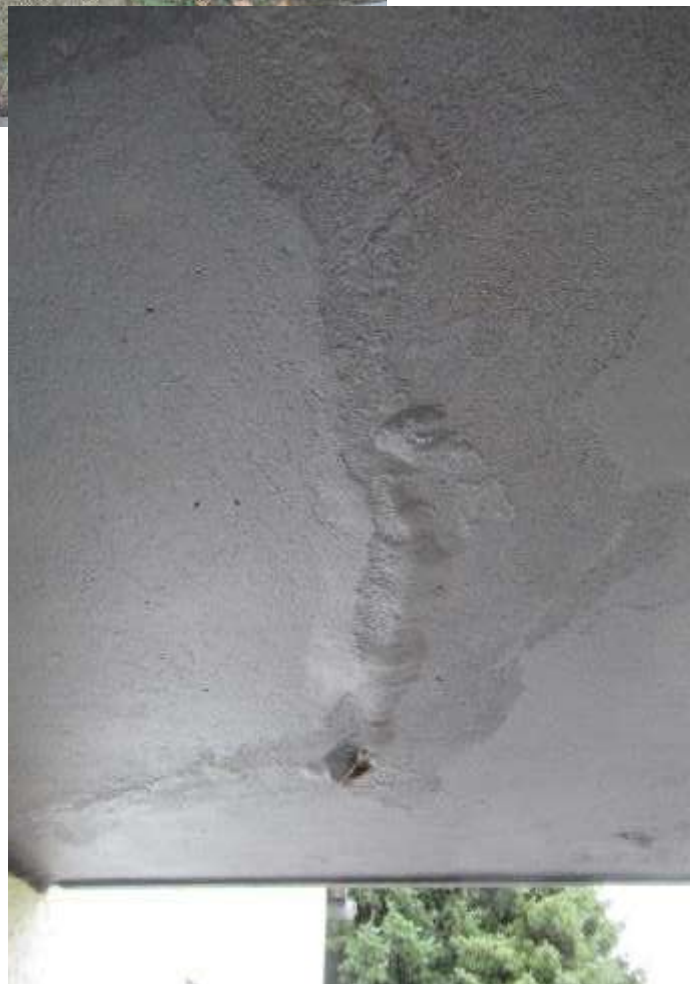
**Durchfeuchtungen  
an der Unterseite  
der Kragplatte im  
Eingangsbereich**

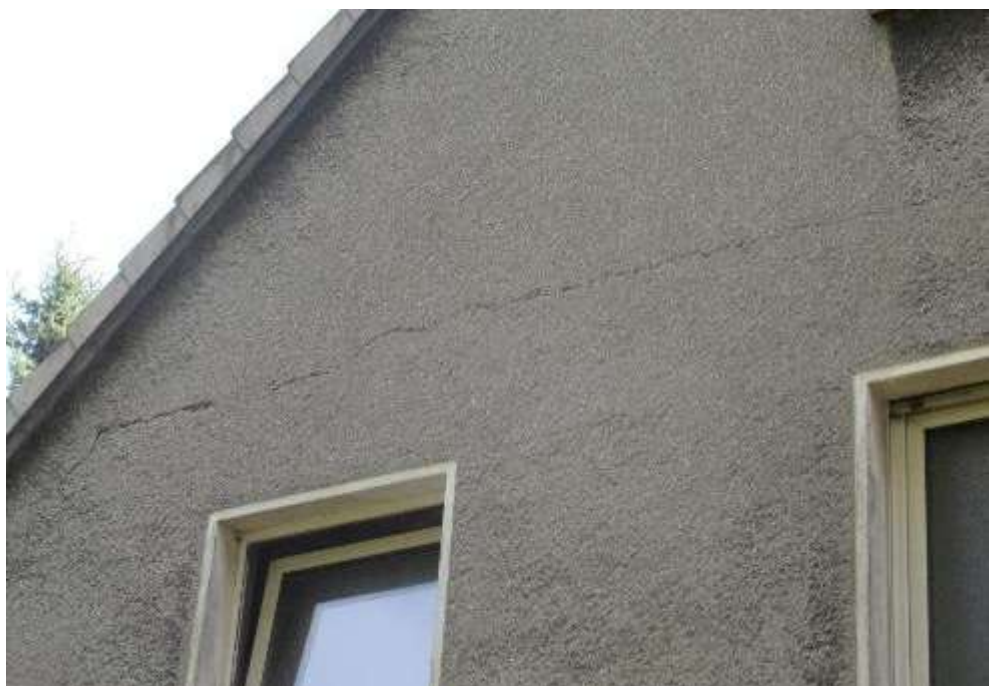
**Riss in der Gartenfassade**

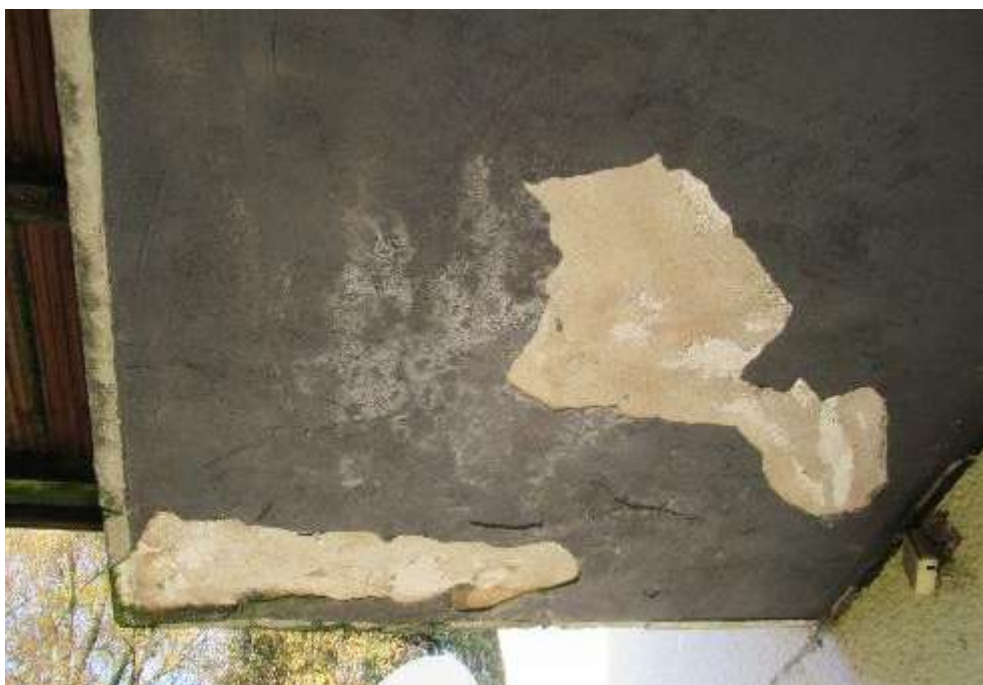
**Durchfeuchtungen und Putzabplatzungen an der Unterseite des Balkons**

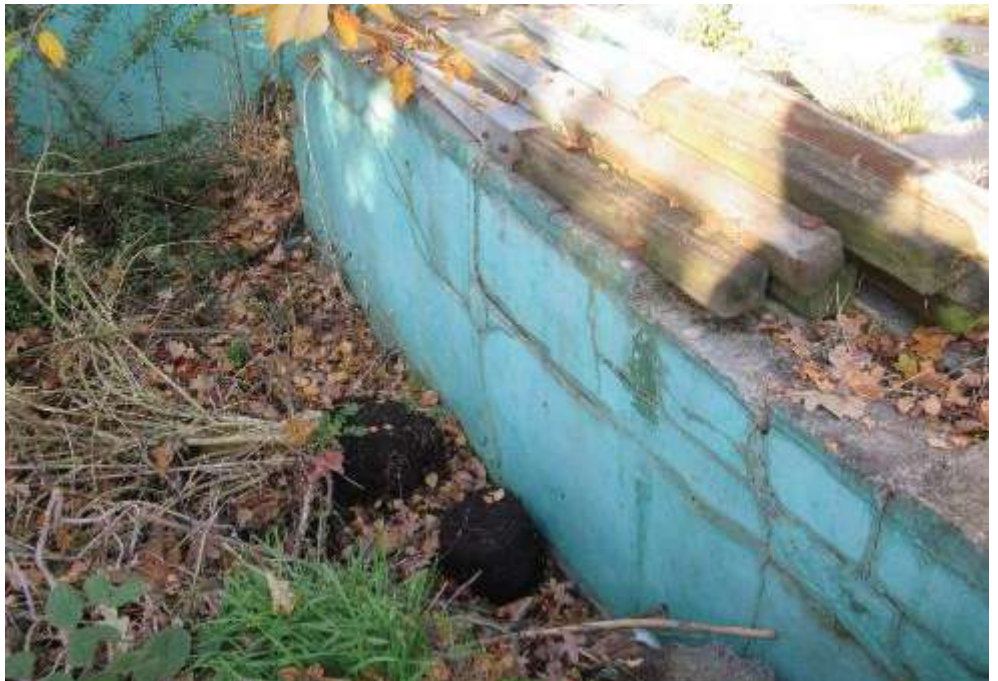
**Schäden am Gartenpool**
