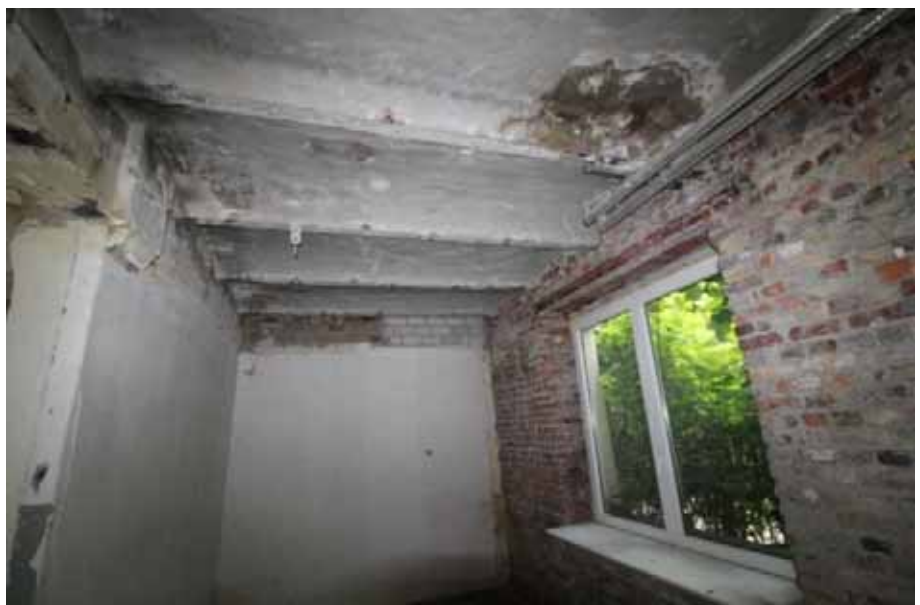
Sicht auf einen Feuch-  
teschaden mit  
Schwammbe-  
fall im  
Deckenbereich von  
Raum 1 / EG Haus 14

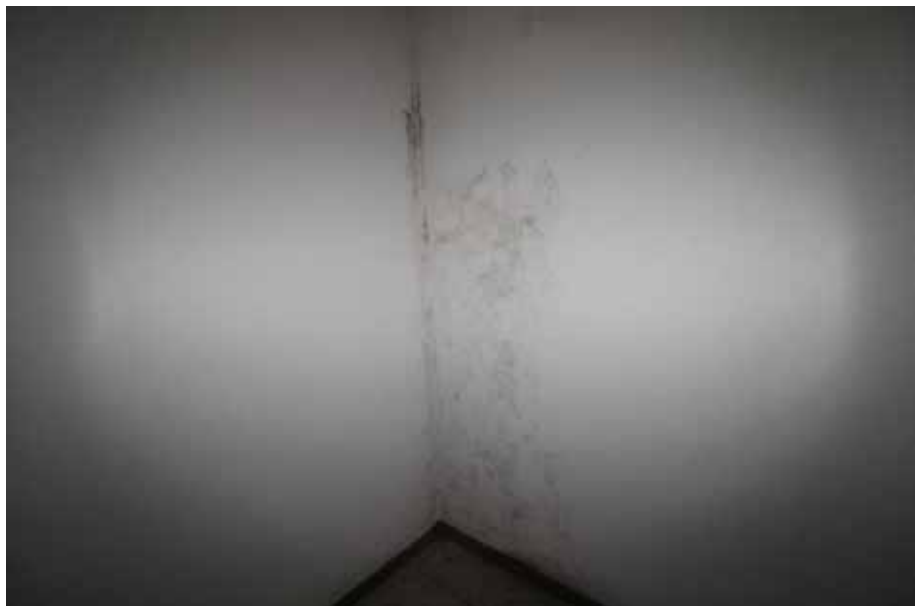
Sicht auf einen Feuch-  
teschaden im Wand-  
bereich des Treppen-  
raums / EG Haus 15

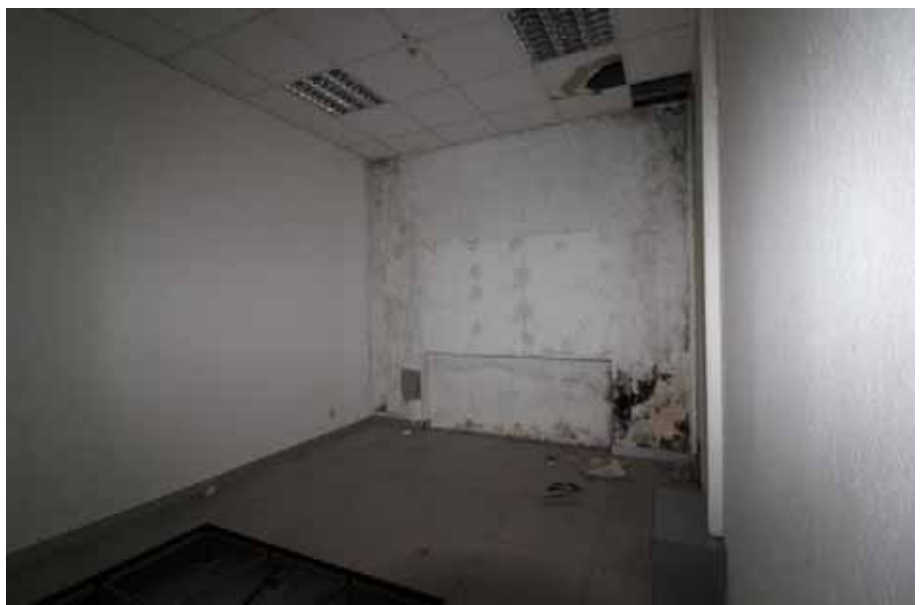
Sicht in den Klima-  
raum mit Feuchte-  
schaden im Wandbe-  
reich / EG Haus 15

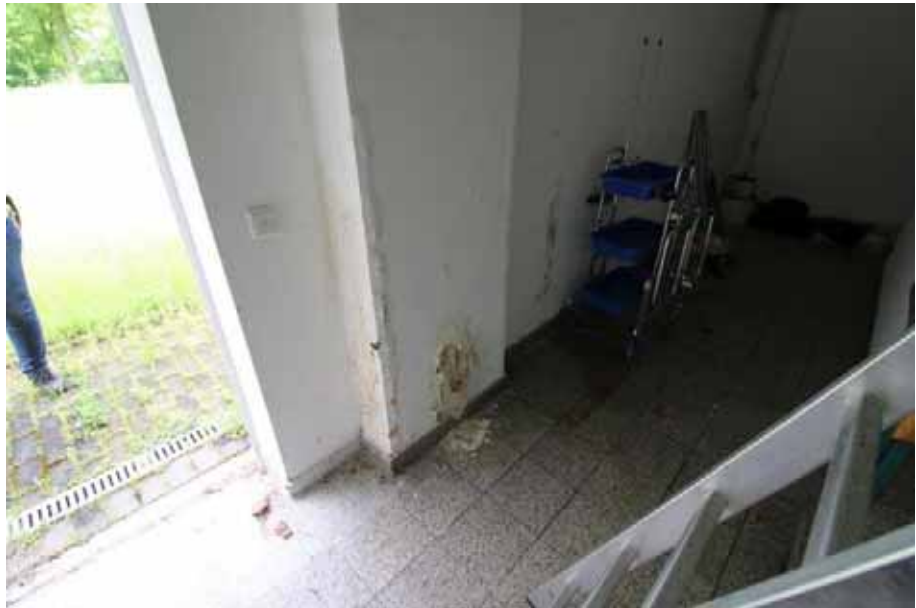
Sicht auf den Feuchteschaden im Wandbereich vom Flur / EG Haus 16

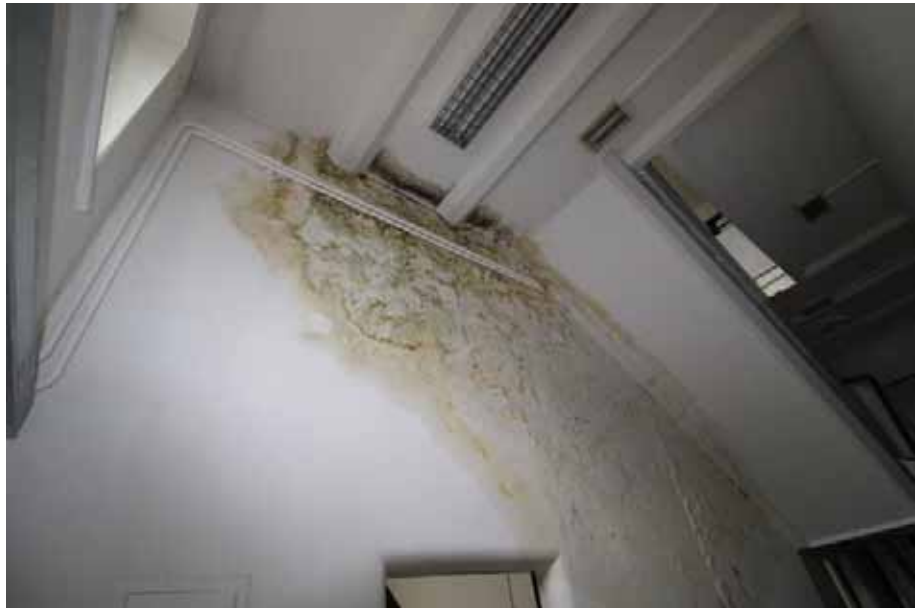
Sicht auf den Feuchteschaden mit Schimmelpilzbildung im Wandbereich vom Flur / EG Haus 17

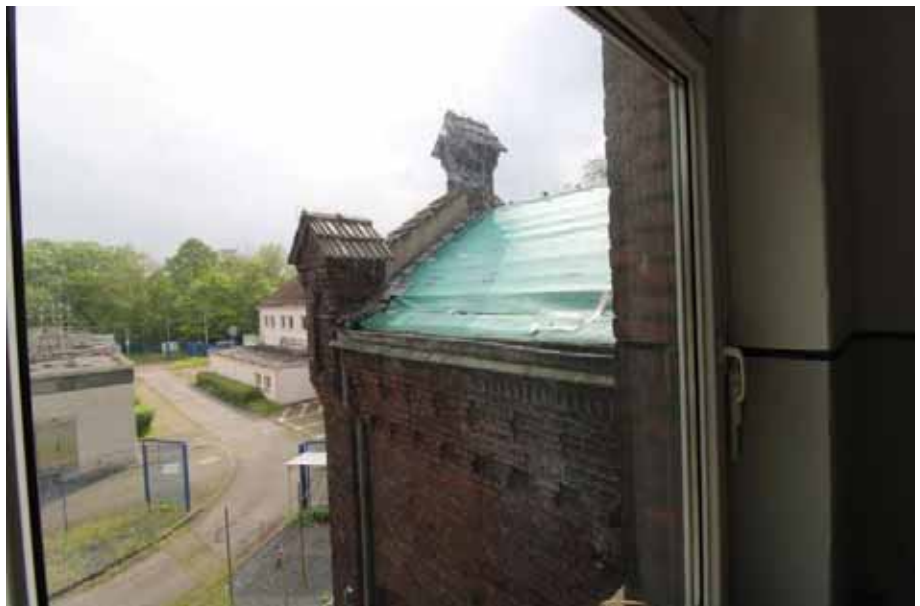
Sicht vom Flur aus auf  
die fehlende Dachein-  
deckung / OG Haus 17
