# Lagepläne und Fotos zum Gutachten

Zwangsversteigerungsverfahren i.S. 2 K 1/24

Borken, 05.03.2026  
Gutachten Nr. 524-25

## Gebäudebeschreibung vom 20.11.2025

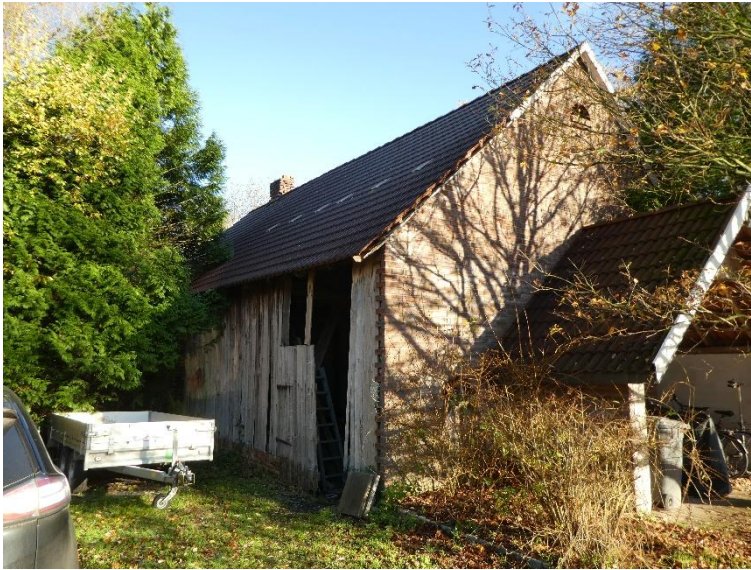
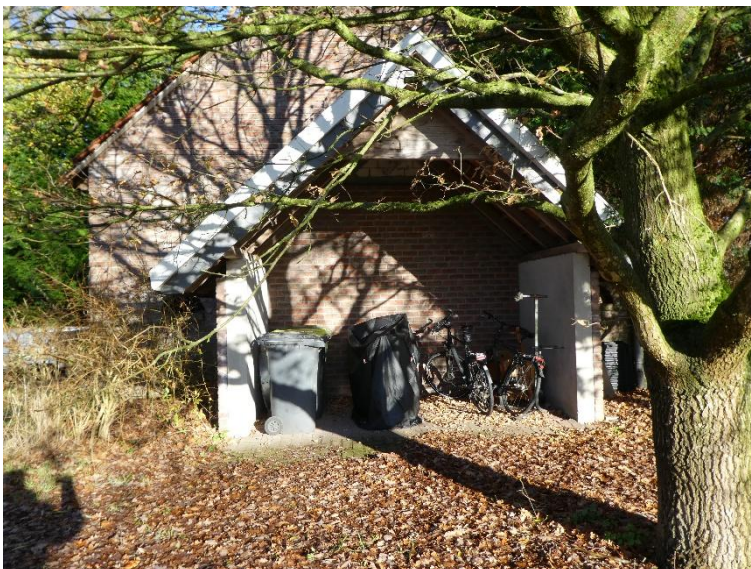
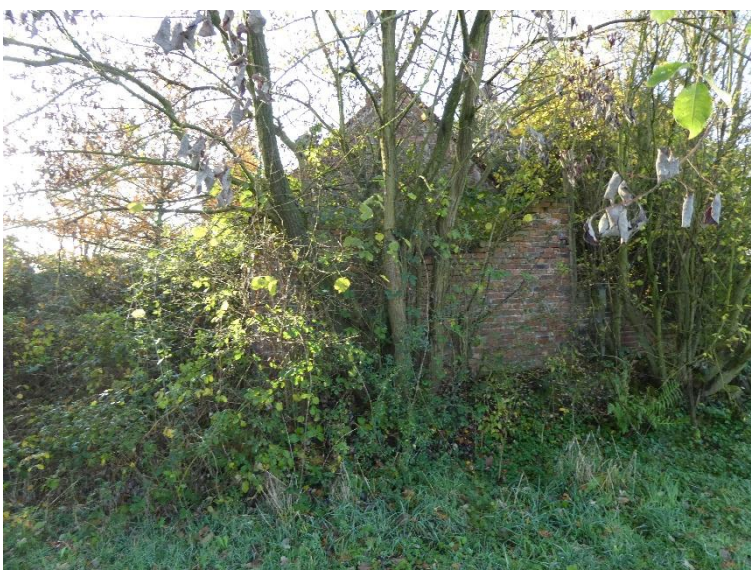
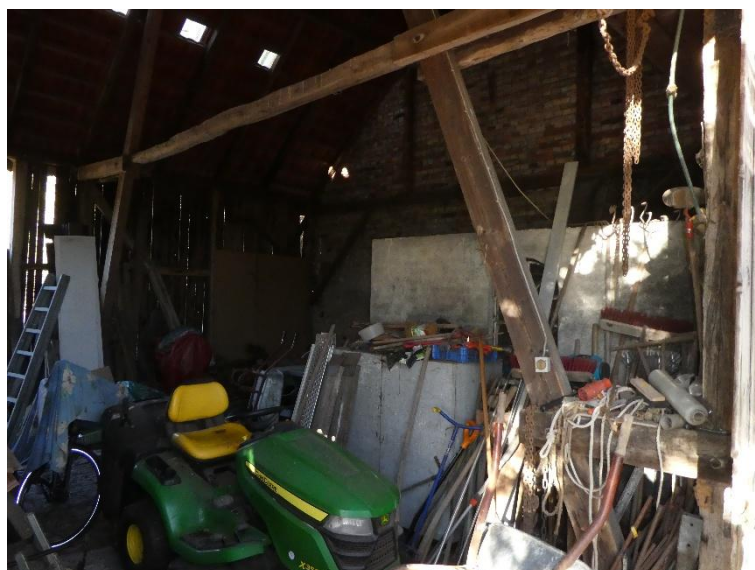
## 2. Scheune

| <b>ursprüngl. Nutzung</b> | Wirtschaftsgebäude, Maschinenunterstand und der rückwärtige Teil als Schweinestall, der rückwärtige Teil ist vollständig abgängig |
