## Fotodatei zum Verkehrswertgutachten

Teil 1

Bewertungsobjekte: land- und forstwirtschaftlich genutzte  
Grundstücke im Außenbereich mit teilwei-  
ser Einstufung als Wohnbauland

Adresse, Lage: Neunkirchen-Seelscheid OT Oberdorst

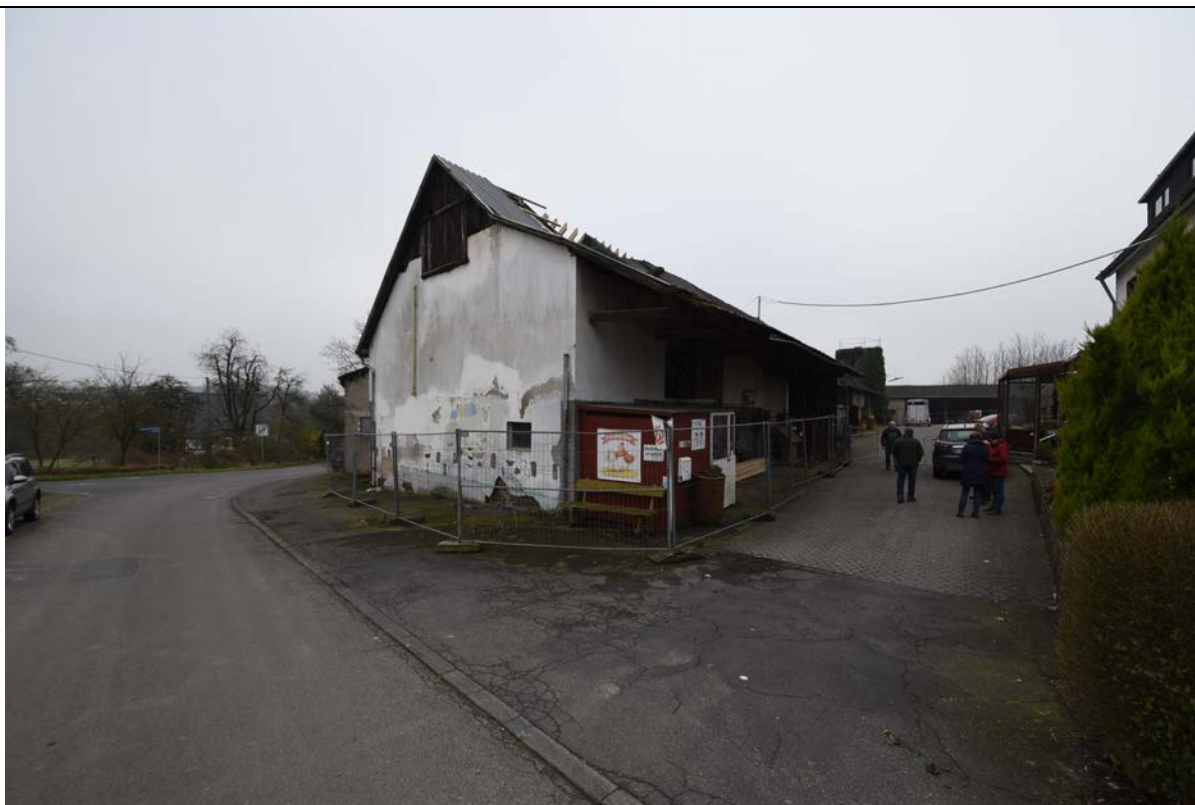
Bild 1      Zufahrt zur Hofstelle von der Kuhlener Straße mit Blick auf die Scheune / Kuhstall mit stark geschädigter Dachkonstruktion

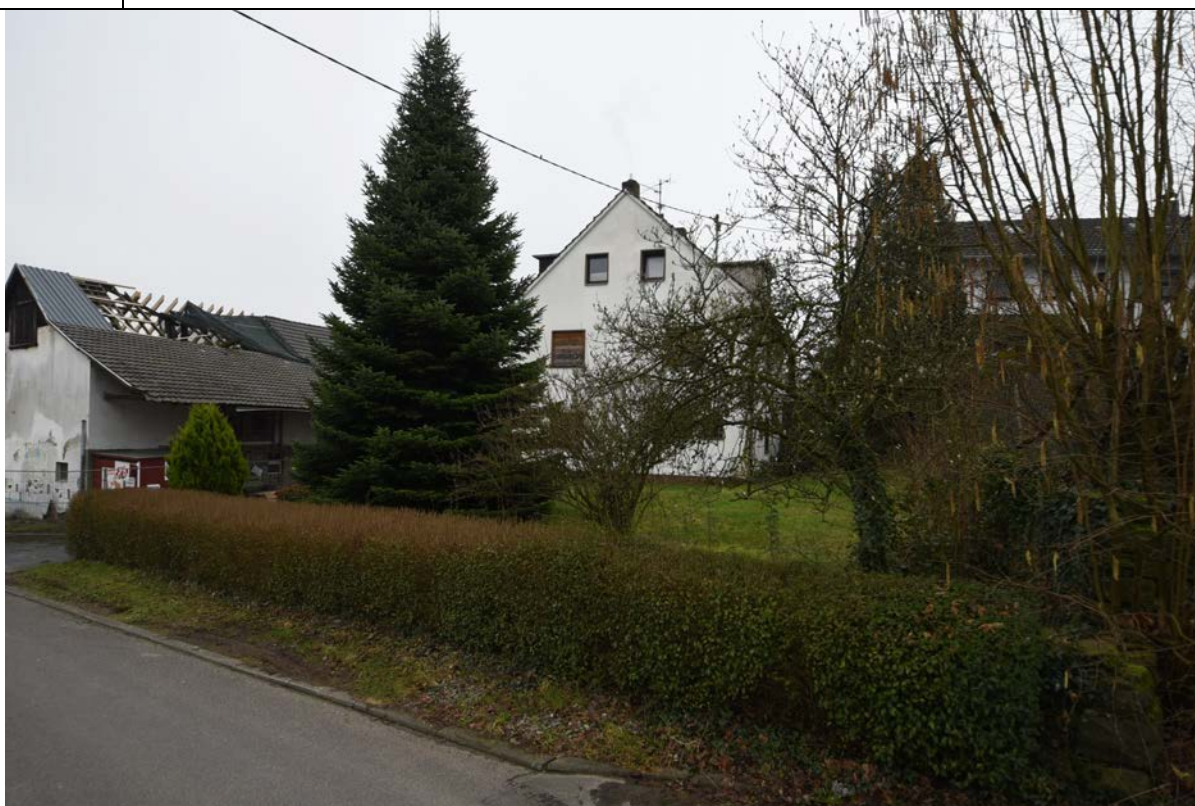
Bild 4      Giebelansicht des Wohnhauses mit stark geschädigtem Dachstuhl des Wirtschaftsgebäudes (links im Bild)

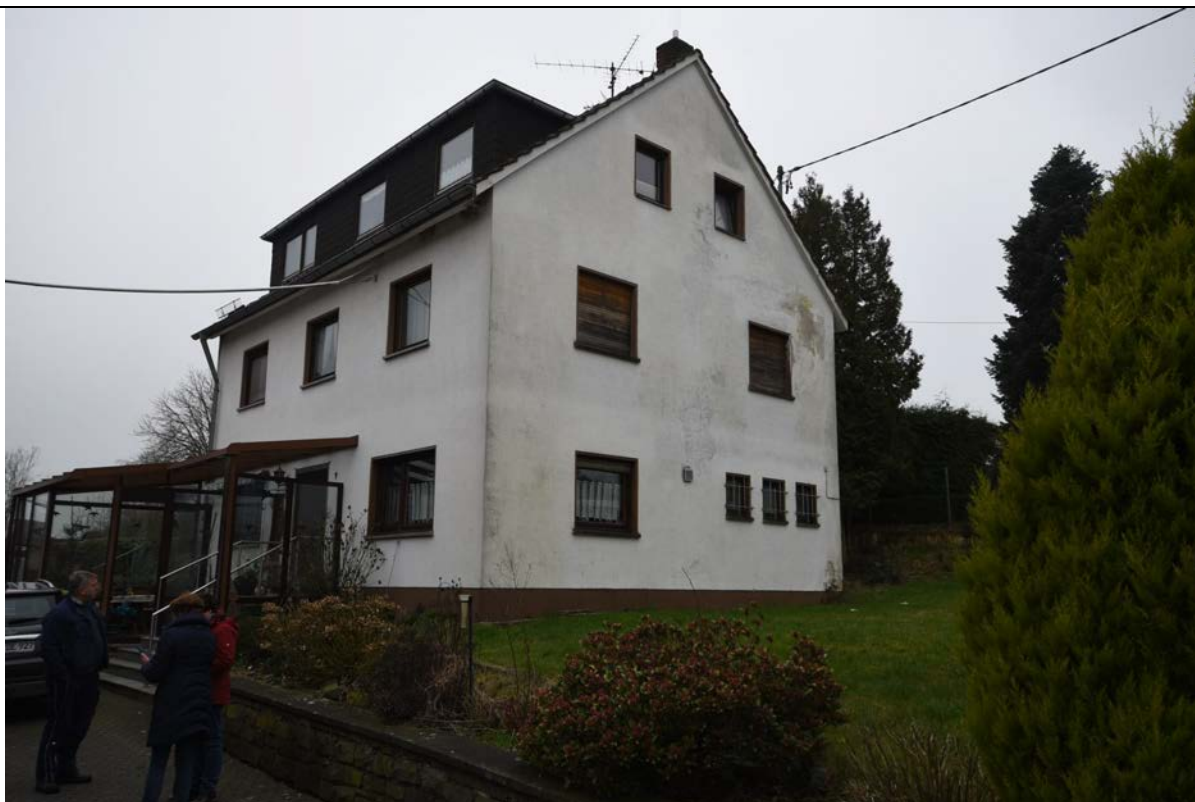
Bild 5 nordöstlicher Giebel des Wohnhauses mit Putzausblühungen durch Feuchtigkeit

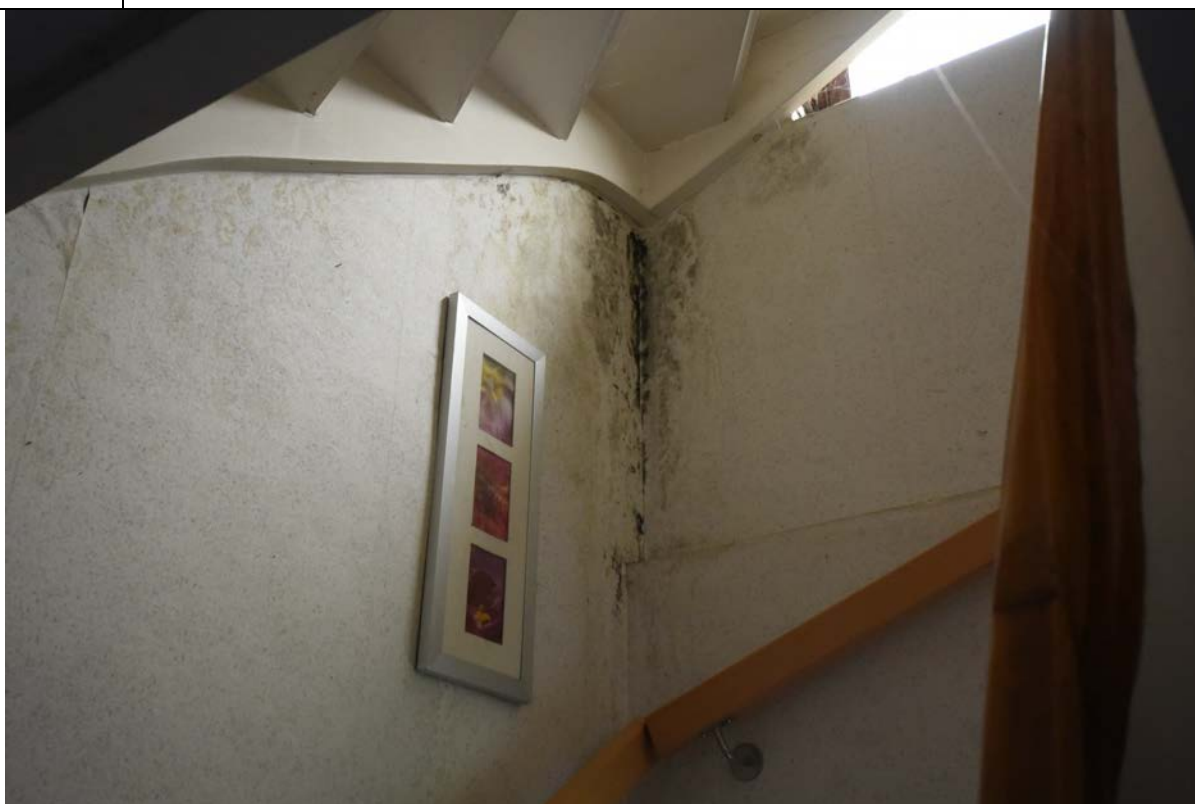
Bild 6 Treppenhaus im Wohnhaus mit starkem Schimmelbefall

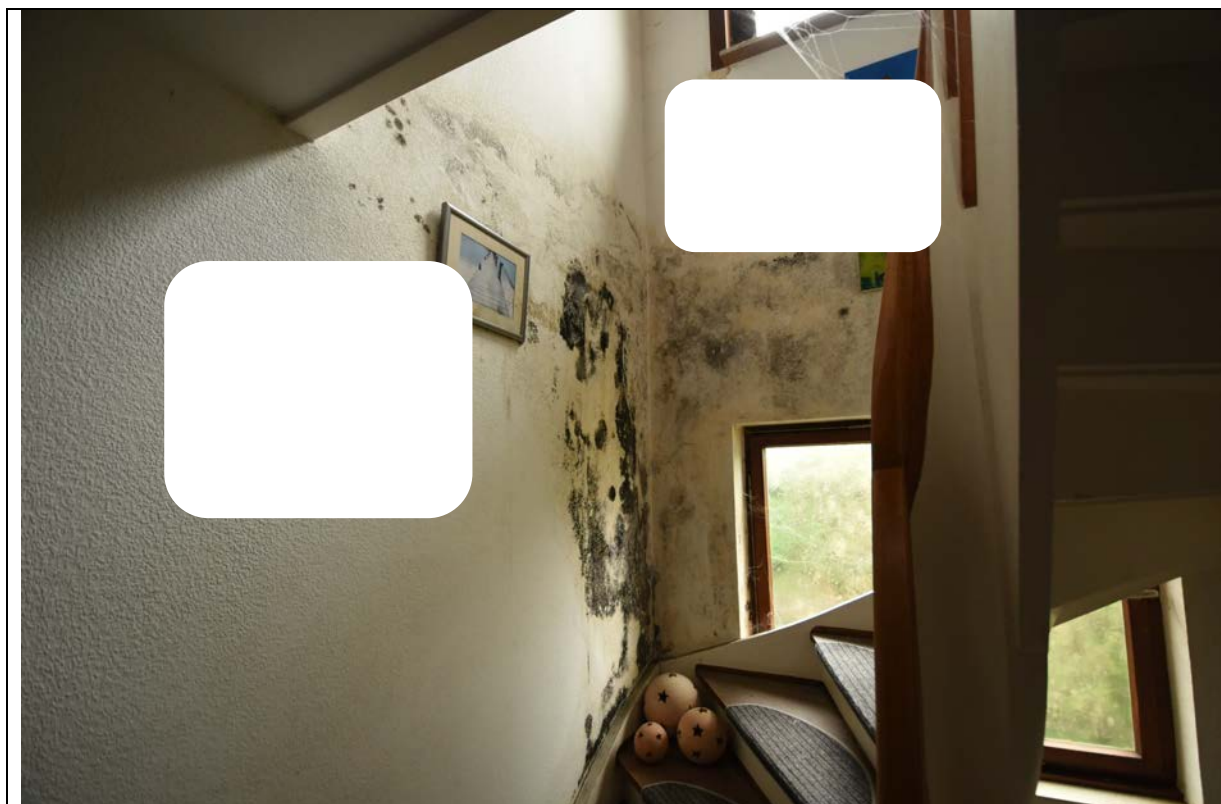
Bild 7

Treppenhaus im Wohnhaus mit starkem Schimmelbefall

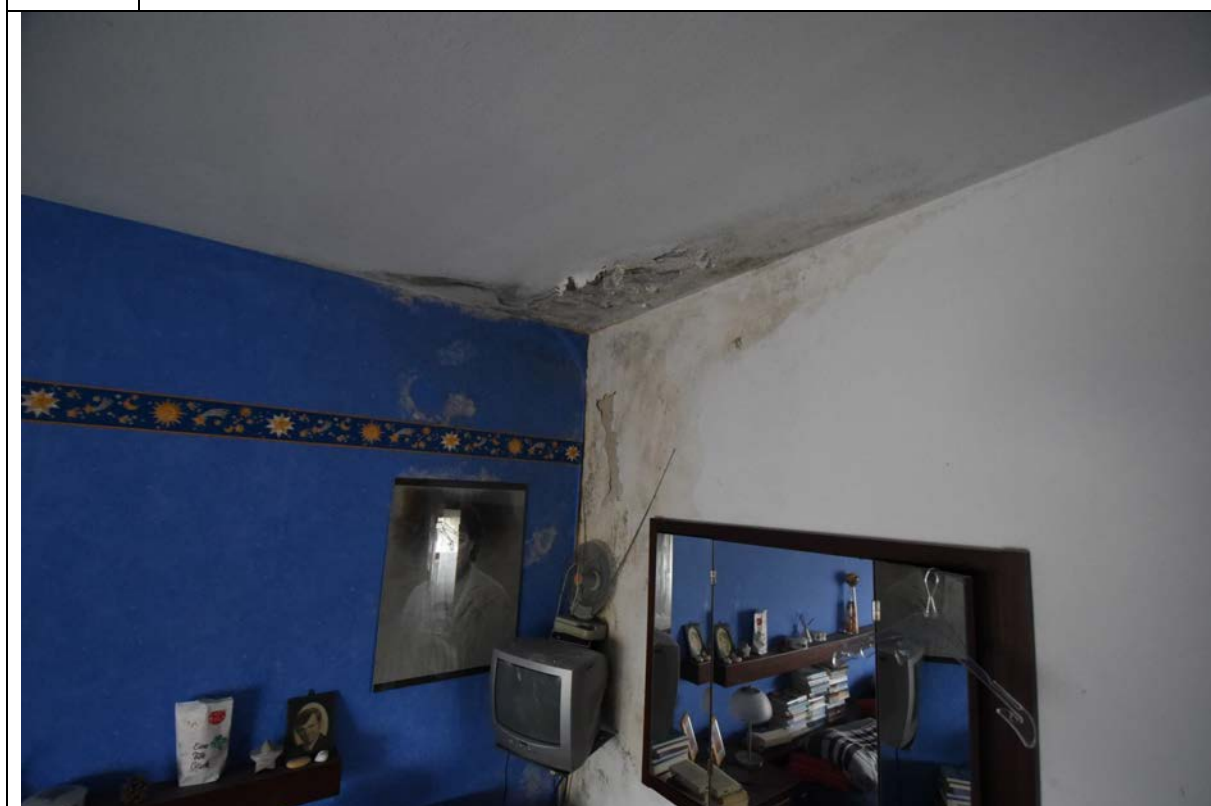
Bild 8

Wohnraum im Obergeschoss mit Feuchtigkeit Decke und Wand sowie daraus resultierendem starken Schimmelbefall

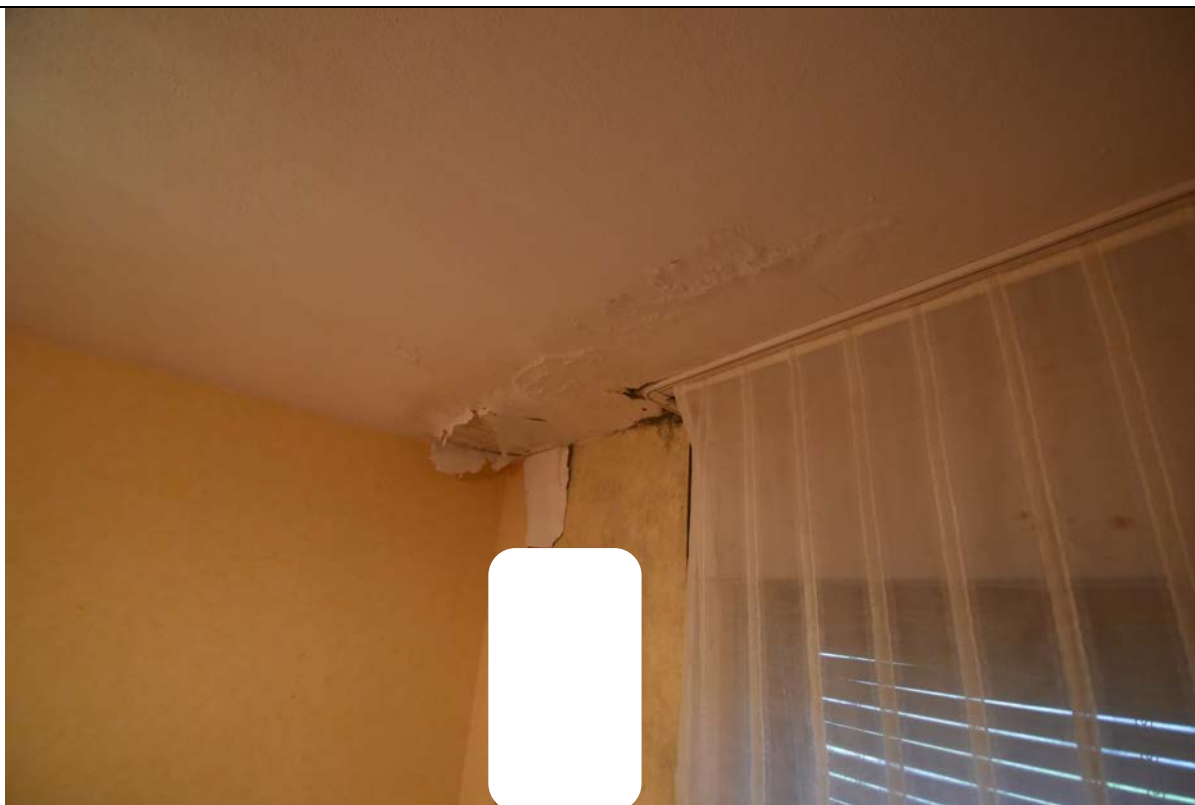
Bild 9 Wohnraum im Obergeschoss mit Feuchtigkeit Decke und Wand sowie daraus resultierendem starken Schimmelbefall

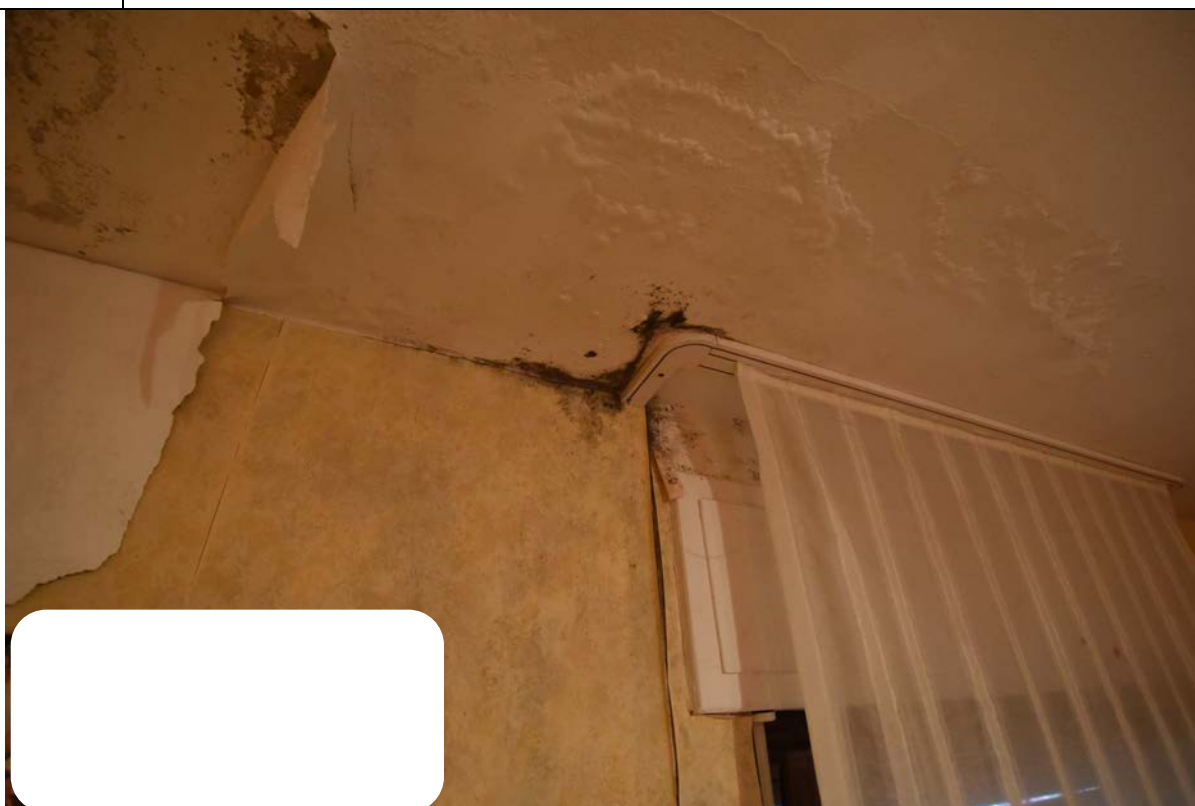
Bild 10 Wohnraum im Dachgeschoss mit erheblichem Feuchtigkeits- und Schimmelbefall

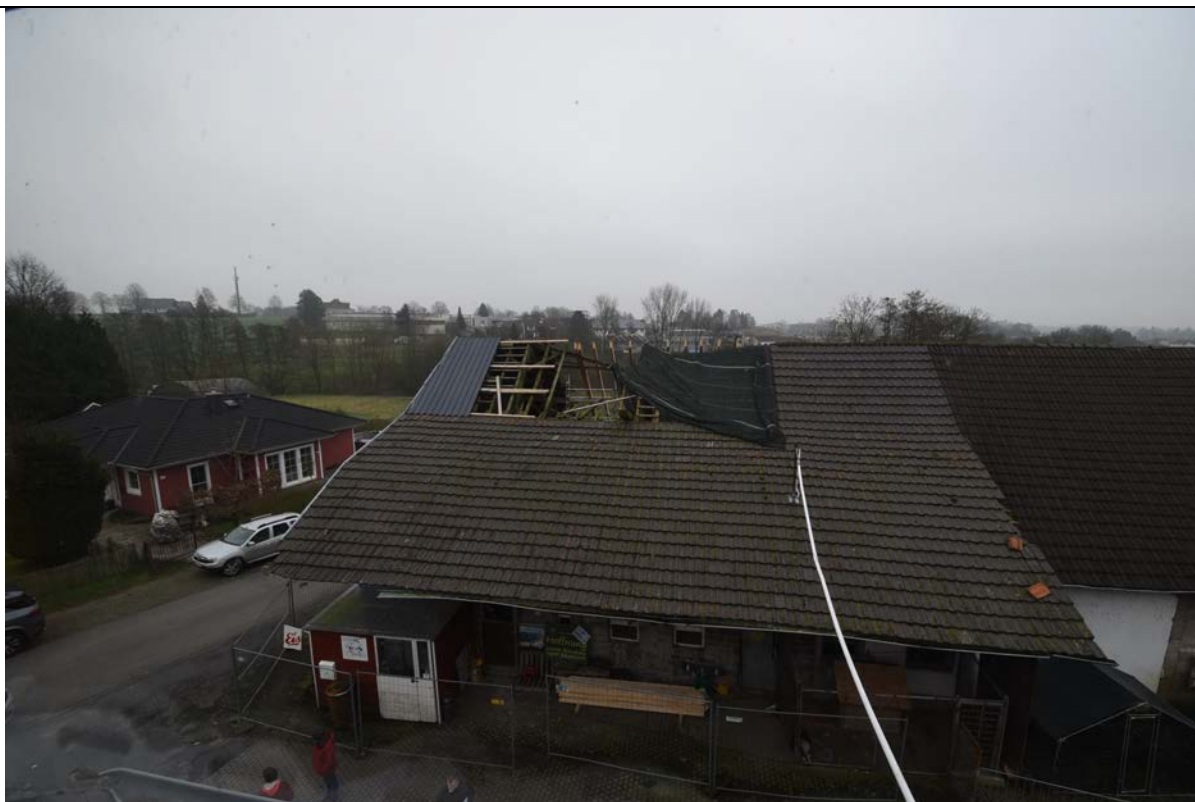
Bild 11 Blick aus dem Wohnhaus auf das gegenüberliegende Wirtschaftsgebäude mit stark geschädigtem Dach und einsturzgefährdetem Dachstuhl

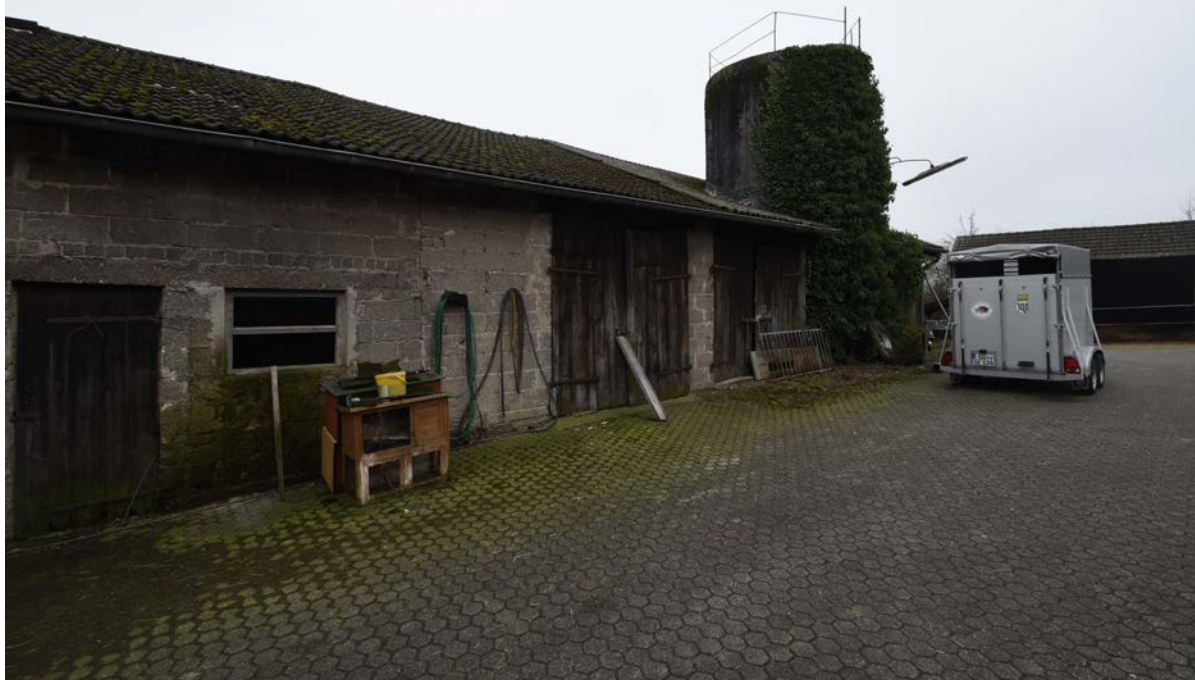
Bild 15      Blick auf die Wirtschaftsgebäude (ehemaliger Schweinestall) mit geschädigten Toren und Türen und starkem Moosbefall der befestigten Fläche sowie Grünbewuchs des nicht mehr genutzten Betonsilos für Grassilage
