Otten, Nieckchen & Wykowski Sachverständigen GbR

## Anlage zum Verkehrswertgutachten (Fotos)

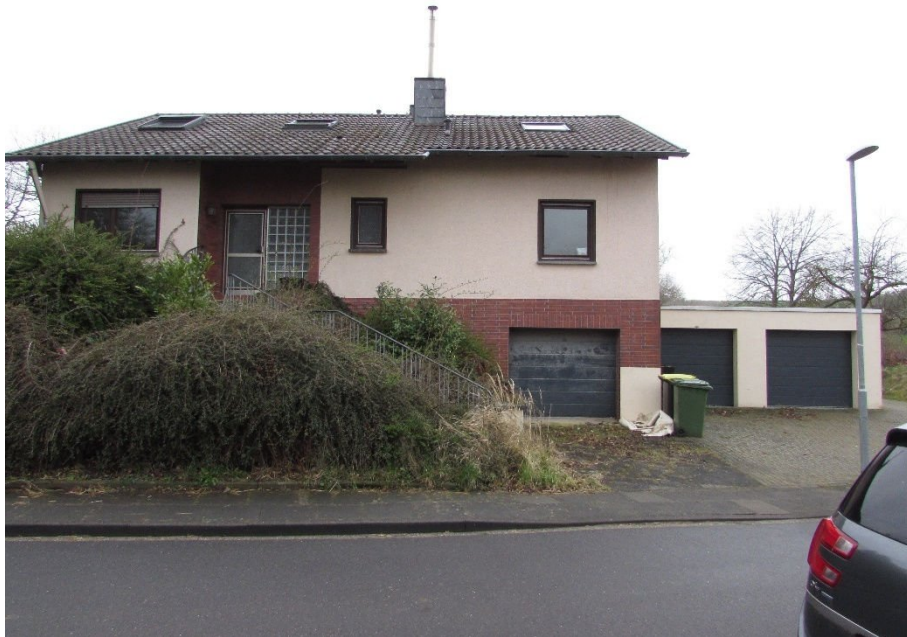
Foto 1: Wohnhaus, Ansicht von der "Weidenstraße"

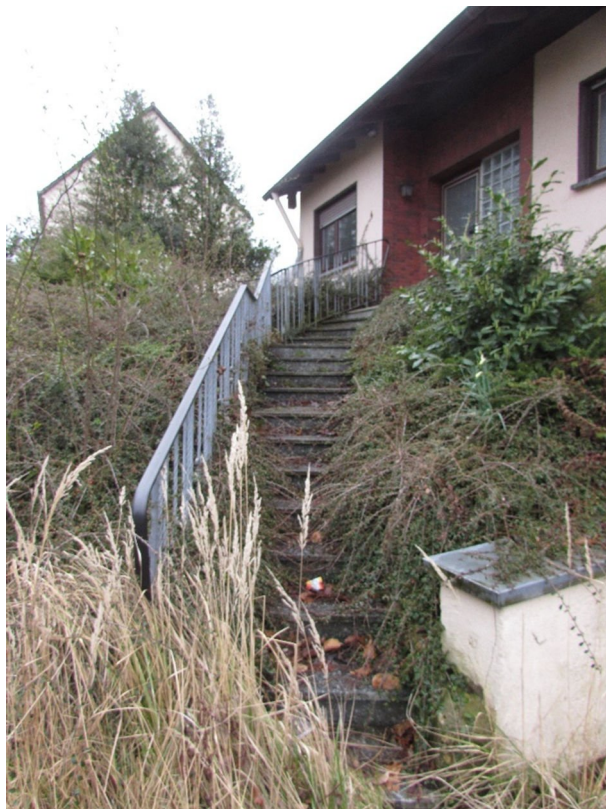
Foto 2: Hauszugangstreppe, verwilderte Eingrünung

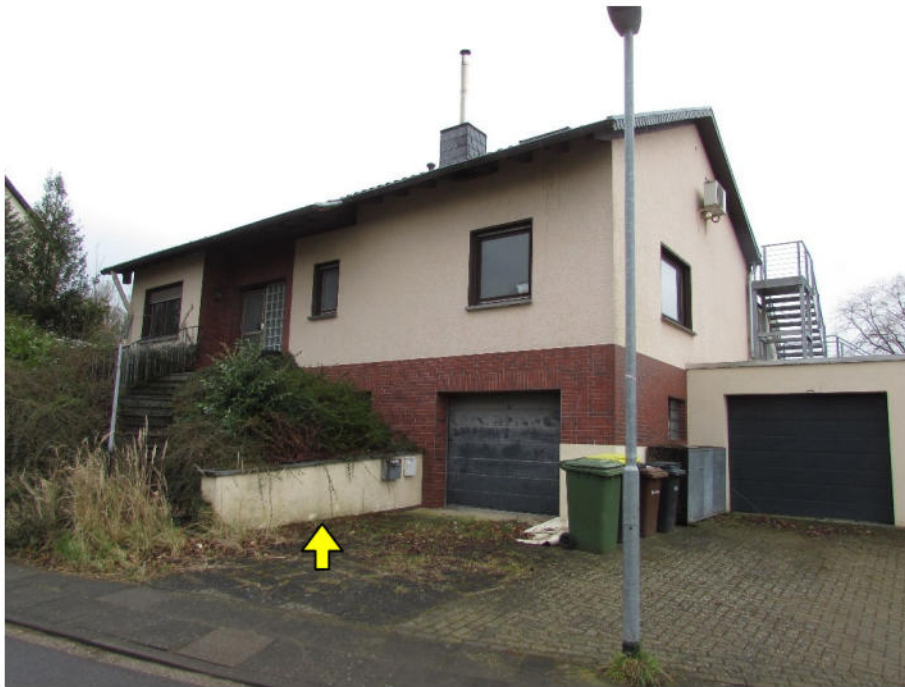
Foto 3: Wohnhaus, Ansicht von der "Weidenstraße": fleckige Stützmauer seitlich der Zufahrt

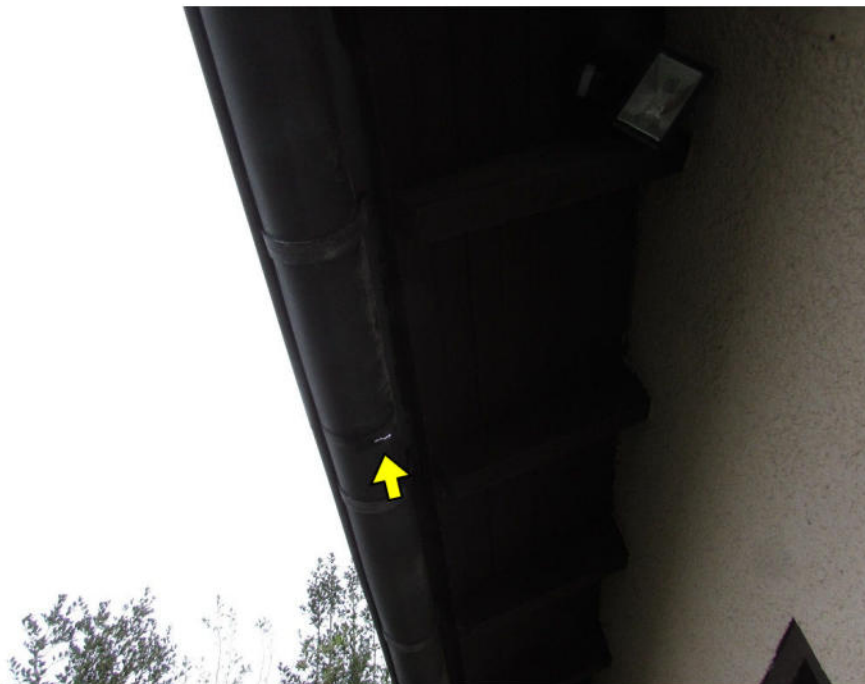
Foto 4: Wohnhaus: beschädigte Dachrinne

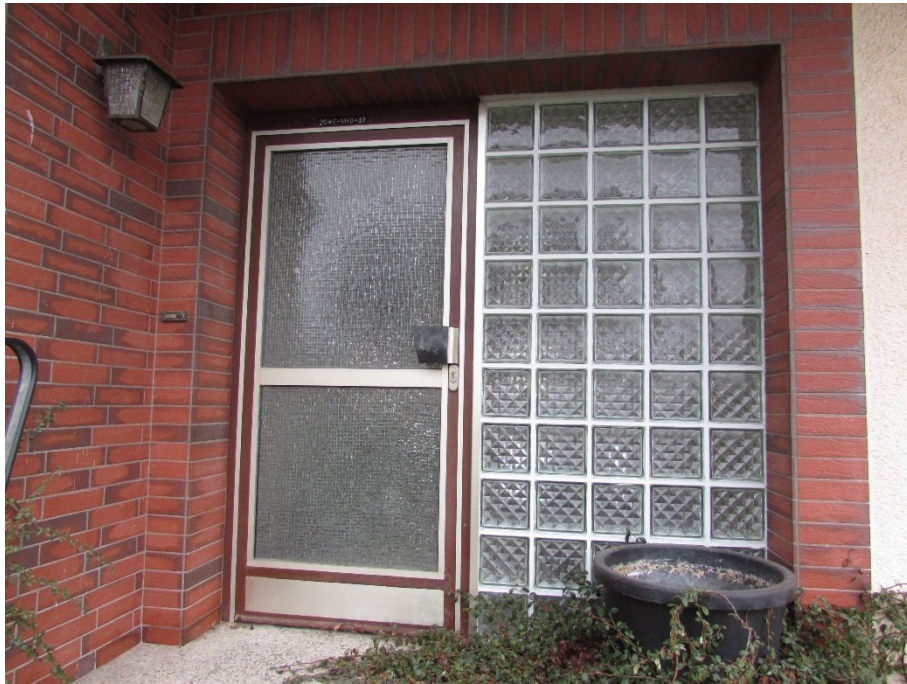
Foto 5: Wohnhaus, Hauseingang EG

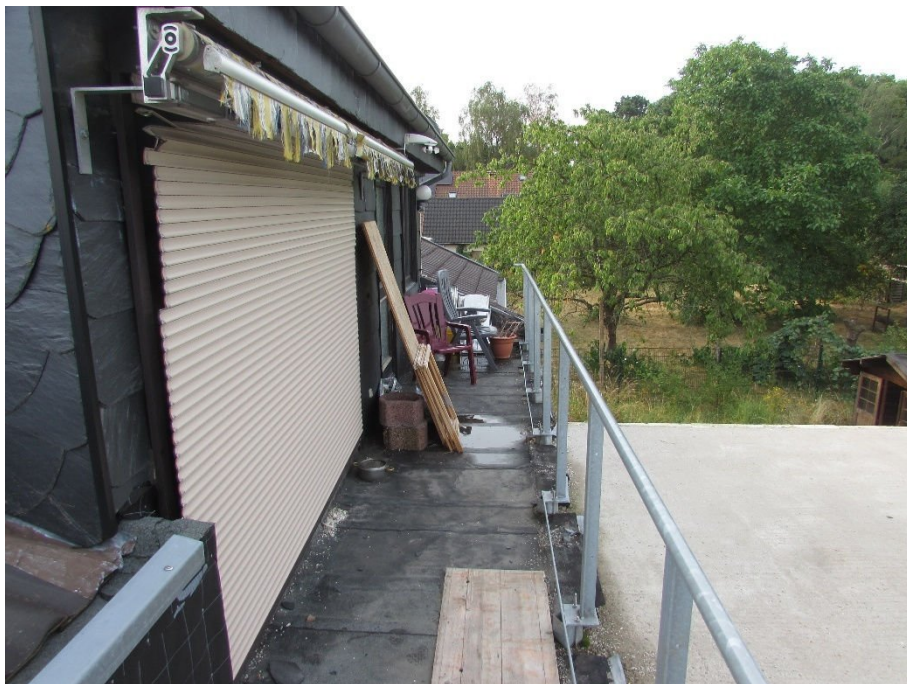
Foto 6: Wohnhaus Eingangsbereich DG

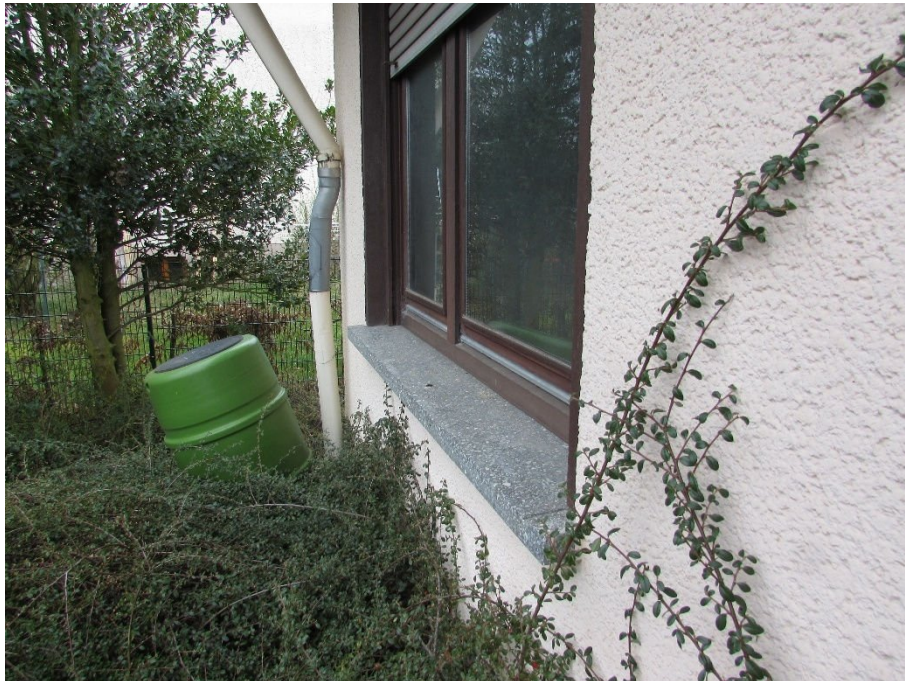
Foto 7: Wohnhaus, isolierverglaste Holzfenster

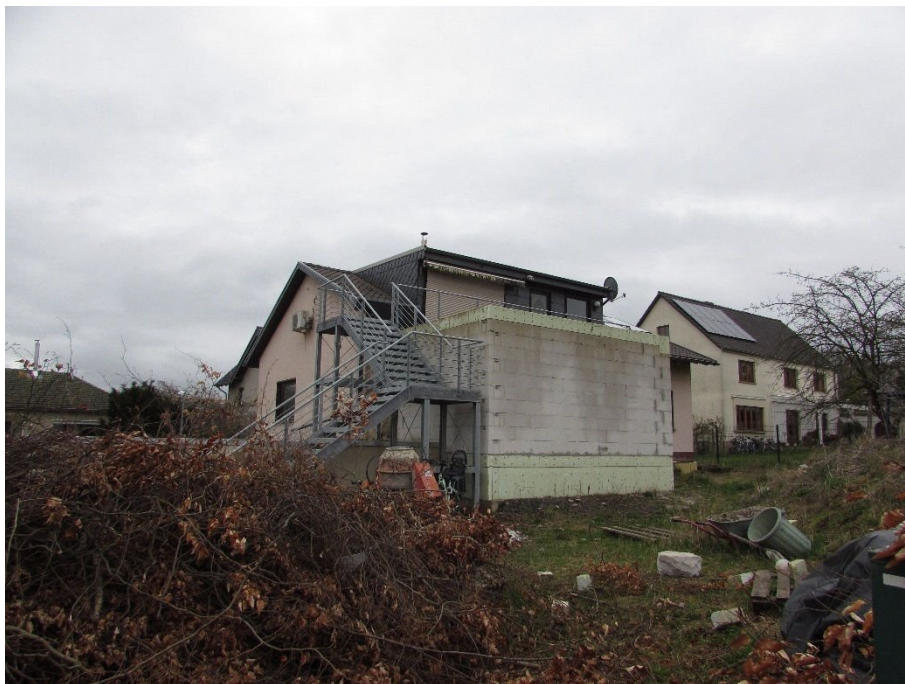
Foto 8: Wohnhaus mit nicht fertiggestelltem Anbau, Ansicht von der "Merzbacher Straße", Holzreste, Unrat

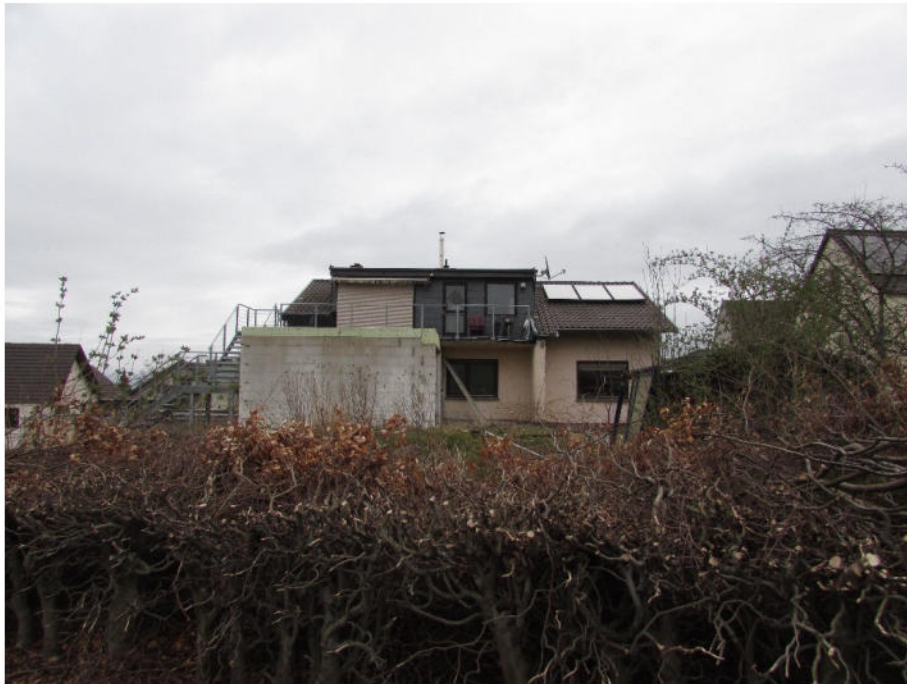
Foto 9: Wohnhaus mit nicht fertiggestelltem Anbau, Ansicht von der "Merzbacher Straße"

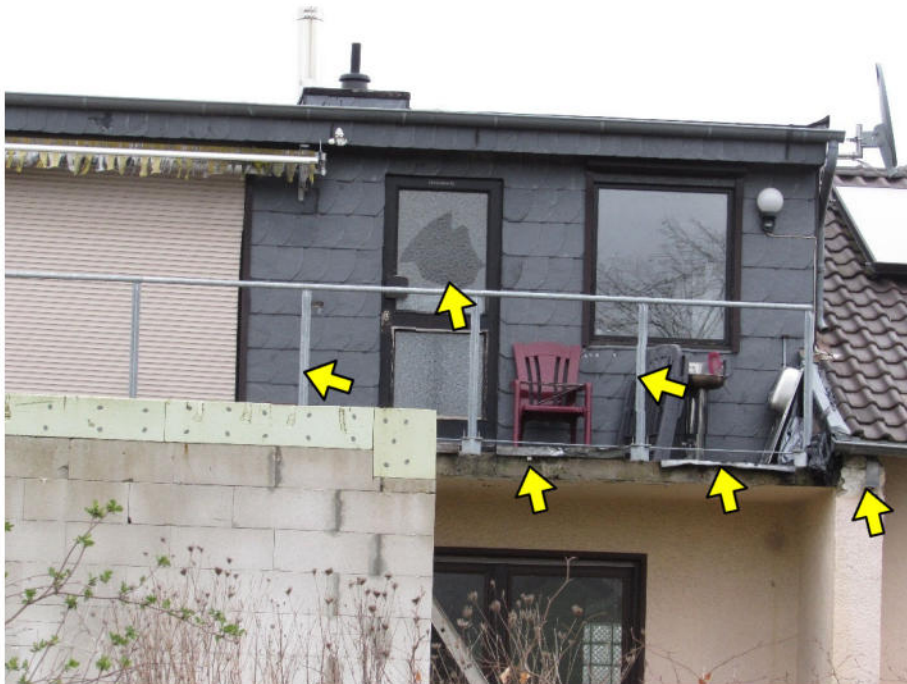
Foto 10: Wohnhaus, Balkon: beschädigte Glasscheibe der Außentür, beschädigte Markise, nicht ordnungsgemäßer Abschluss der Balkonplatte, fehlende Geländerausfachung, Putzschäden im Fassadenbereich

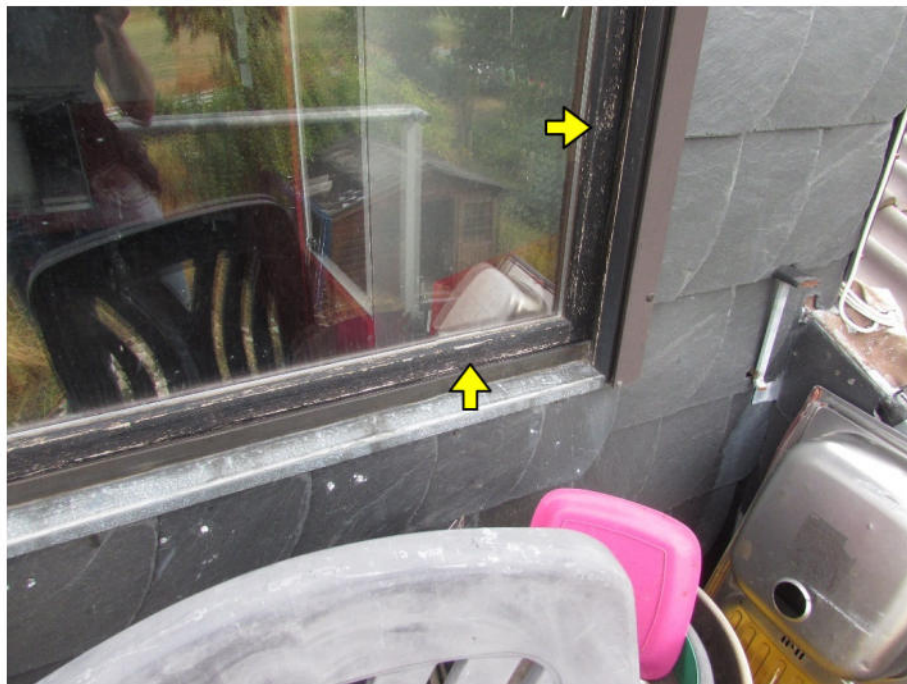
Foto 11: verwitterte Holzfenster

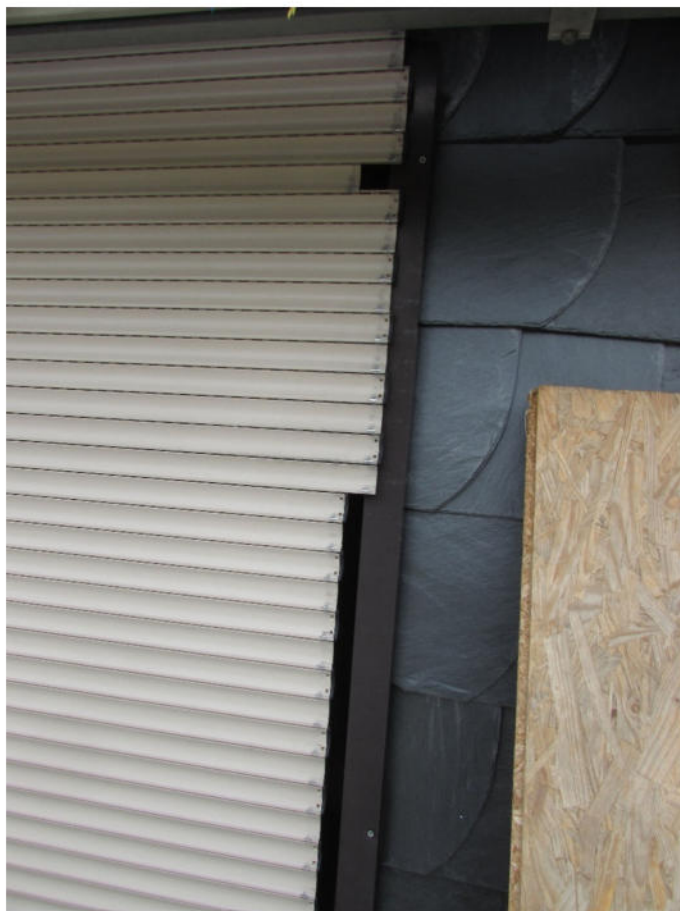
Foto 12: beschädigte Kunststoffrolläden

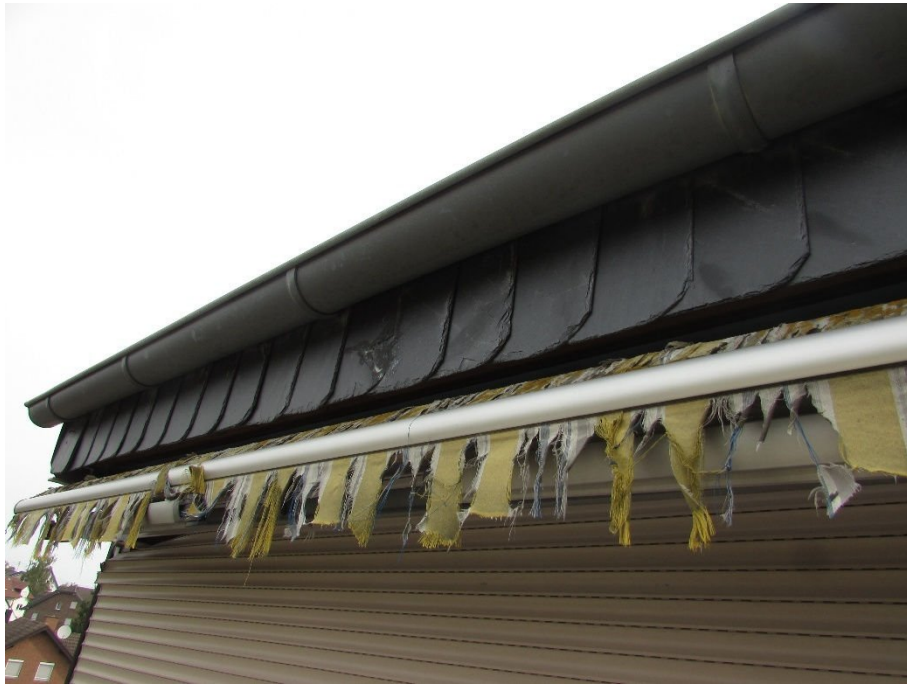
Foto 13: beschädigte Markise

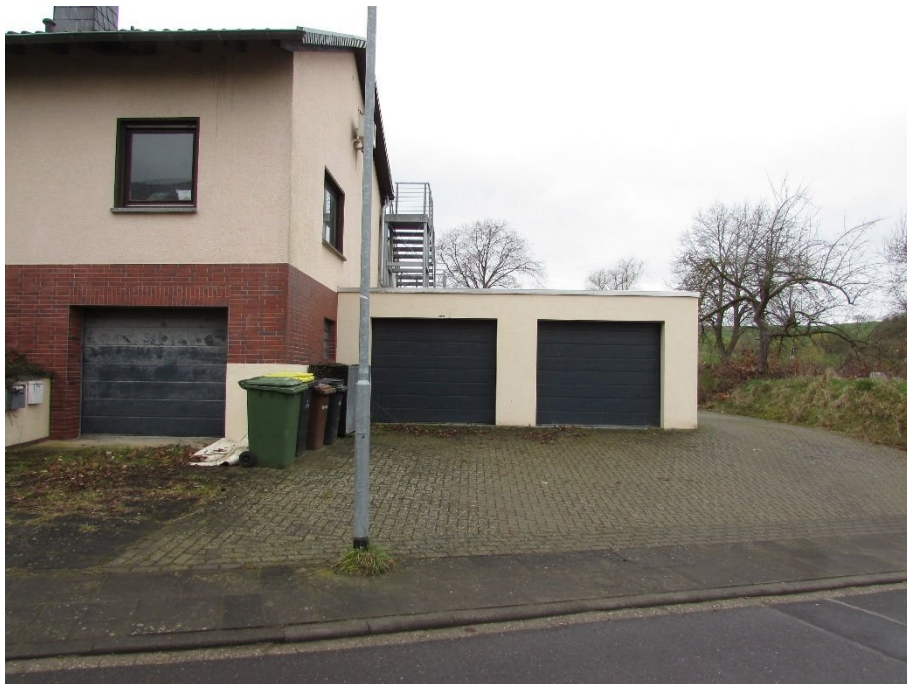
Foto 14: PKW-Doppelgarage, mit Straßenlaterne im Zufahrtsbereich

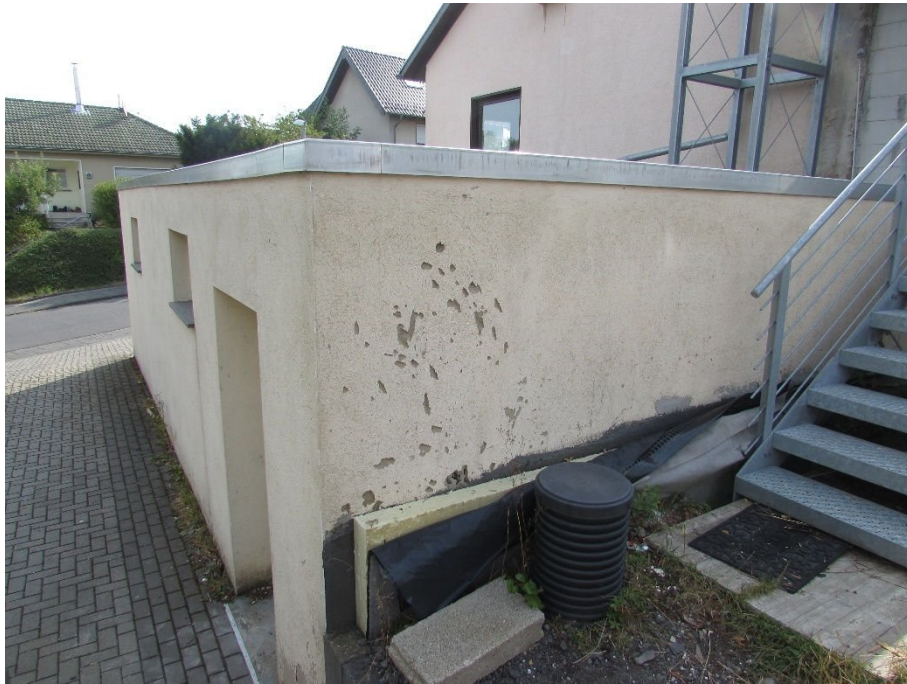
Foto 15: PKW-Doppelgarage Putzschäden

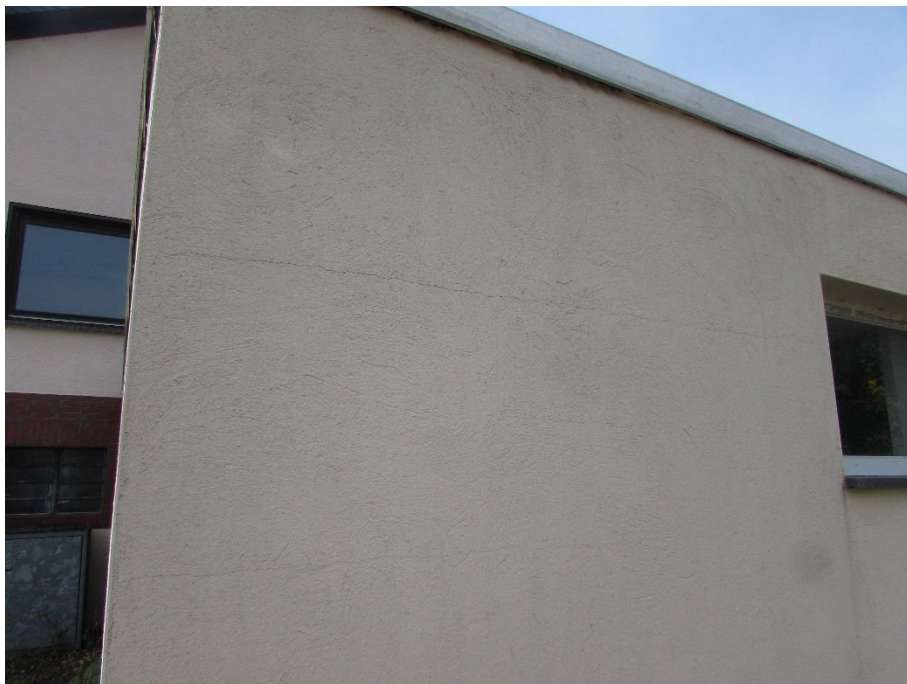
Foto 16: PKW-Doppelgarage Putzrisse

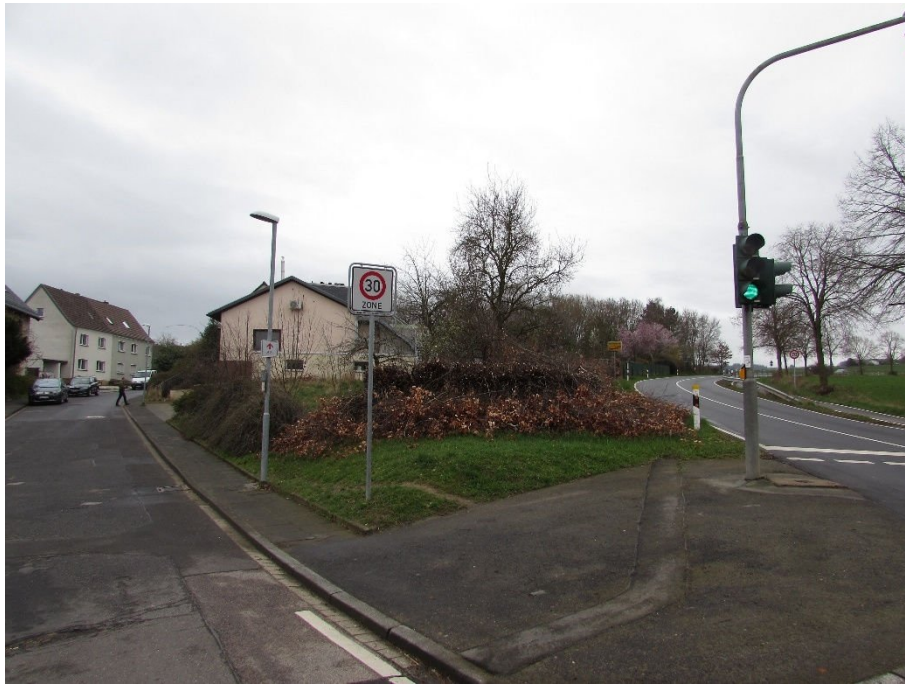
Foto 17: nordwestlicher Grundstücksbereich, Außenanlagen (links "Weidenstraße", rechts "Merzbacher Straße" mit Ampelanlage

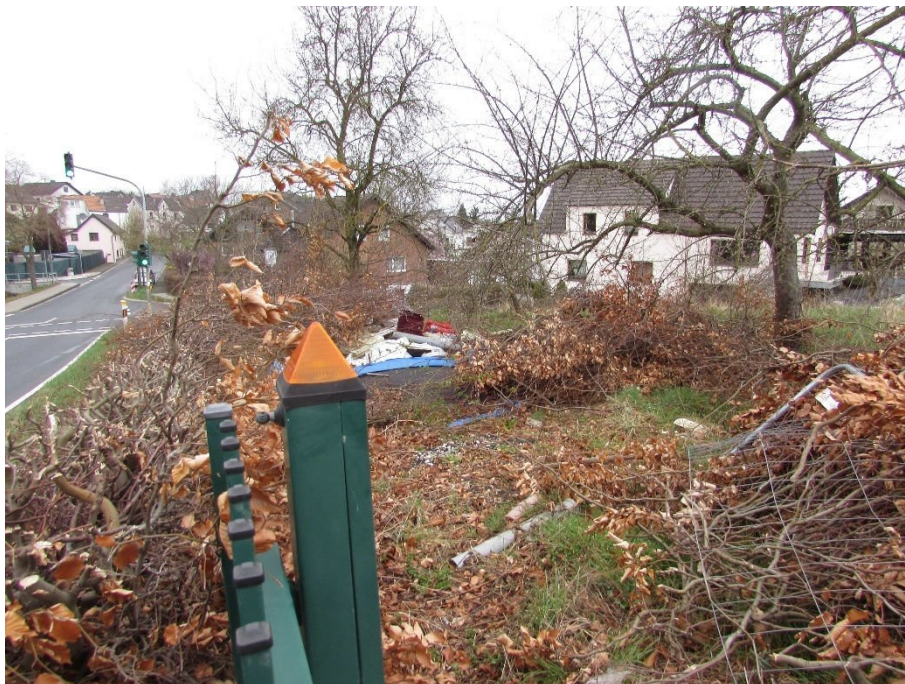
Foto 18: nordwestlicher Grundstücksbereich, Außenanlagen: Holzreste, Unrat
