## 11 Anhang

### 11.1 Fotos

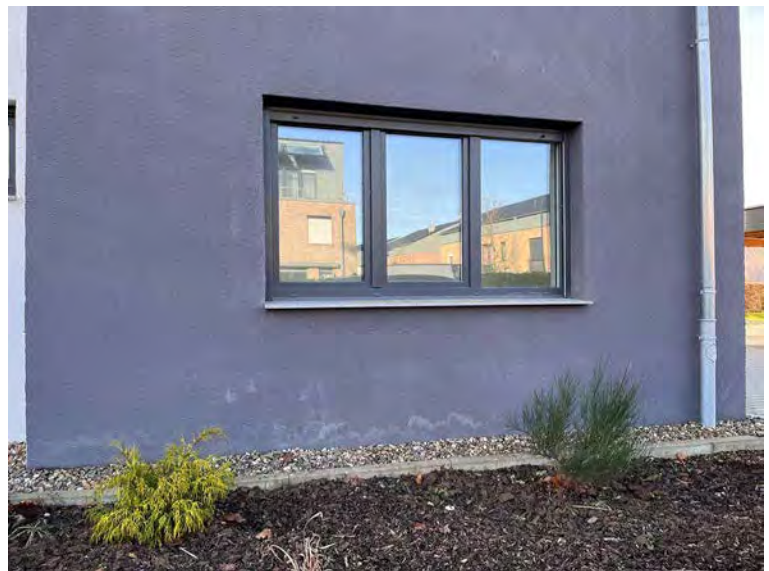
Feuchtigkeitsschäden im Sockelbereich des WDVS (exemplarisch)

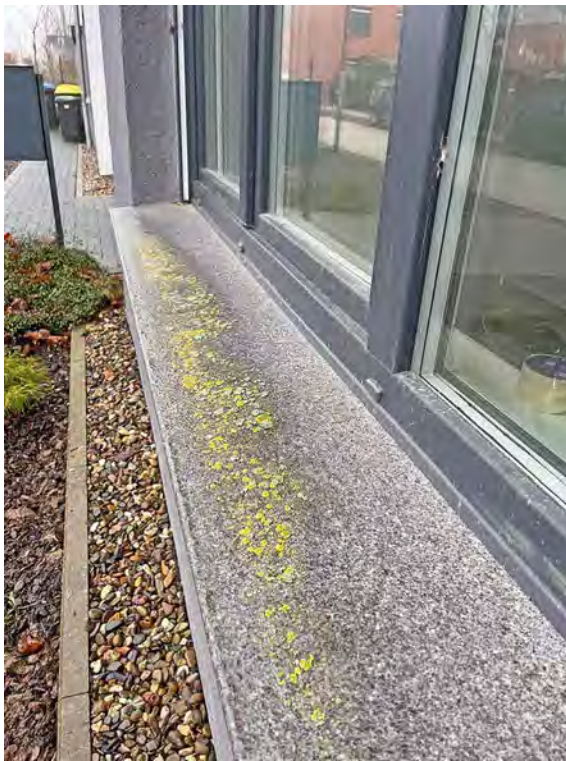
Algenbildung auf den Natursteinfensterbänken (exemplarisch)

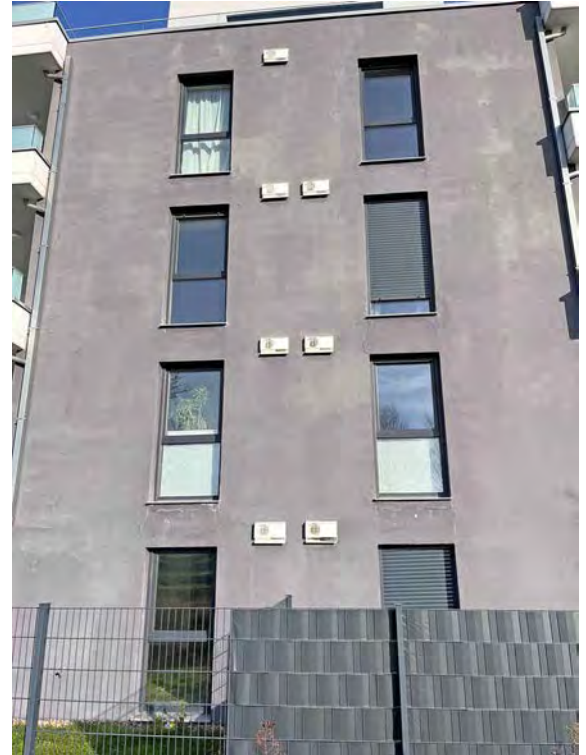
Teilansicht von Südwesten mit Rissbildung im WDVS

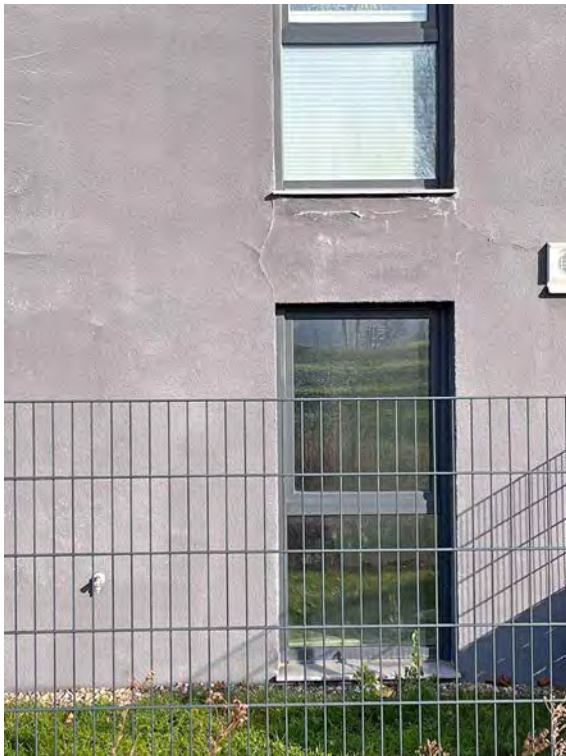
Detailansicht Schäden am WDVS

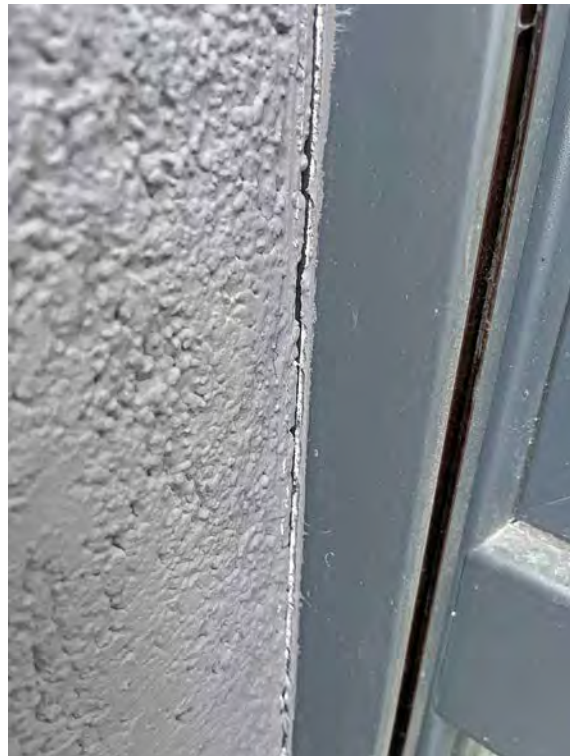
Flankenabriss des Putzes an den Fenstern

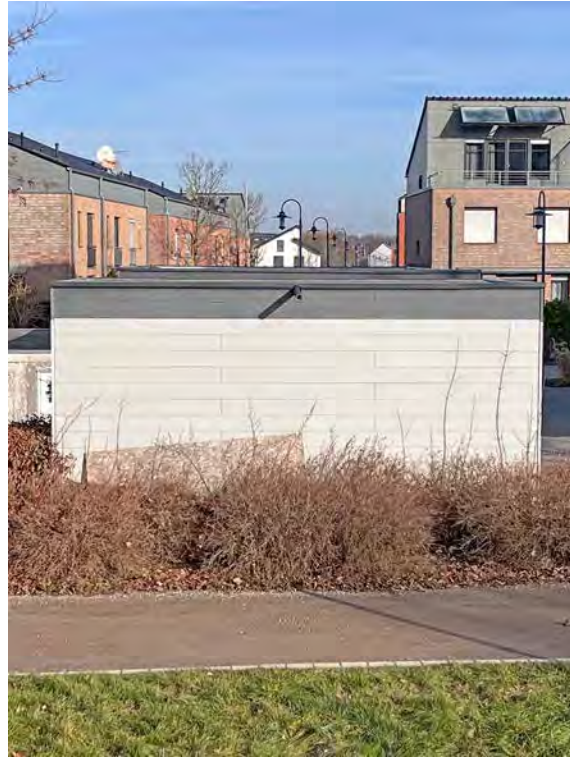
Abstellräume, Ansicht von Südwesten mit freier Entwässerung auf das angrenzende Grundstück (Anna-Park)

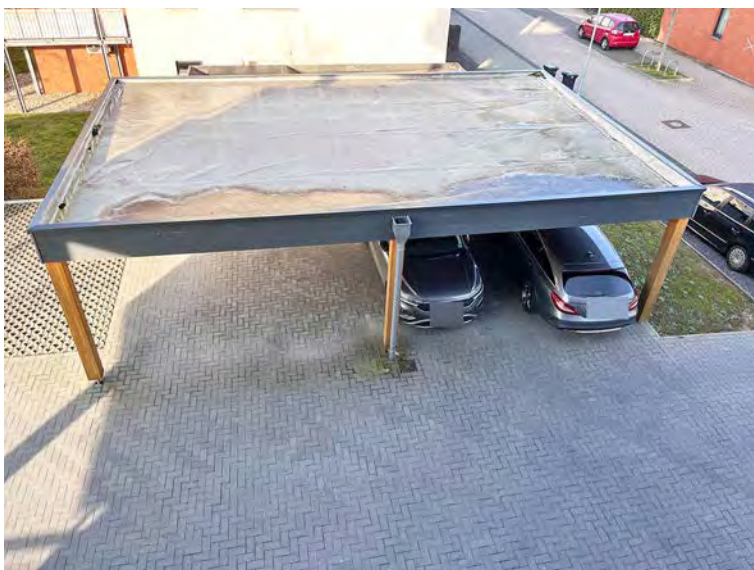
Foliendach Carport, Falten- und Pfützenbildung, vermutlich Beschädigungen im Eckbereich

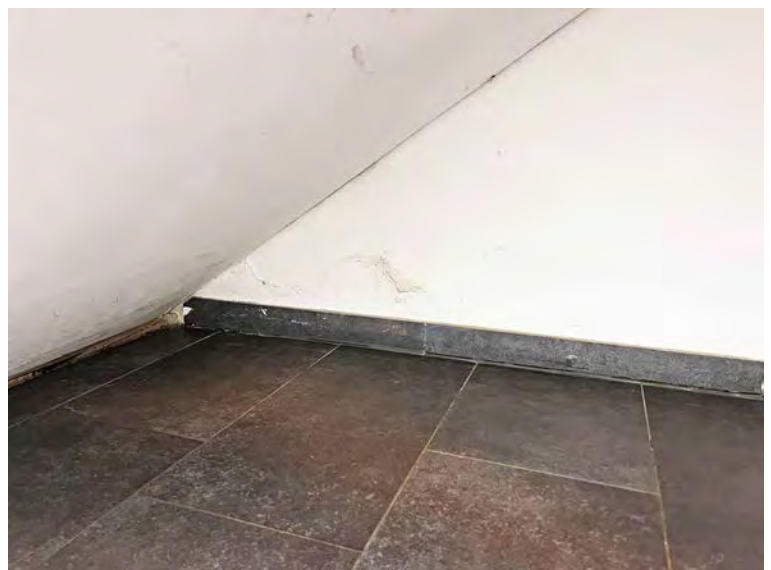
Feuchtigkeitsschäden unter der Treppe im Erdgeschoss

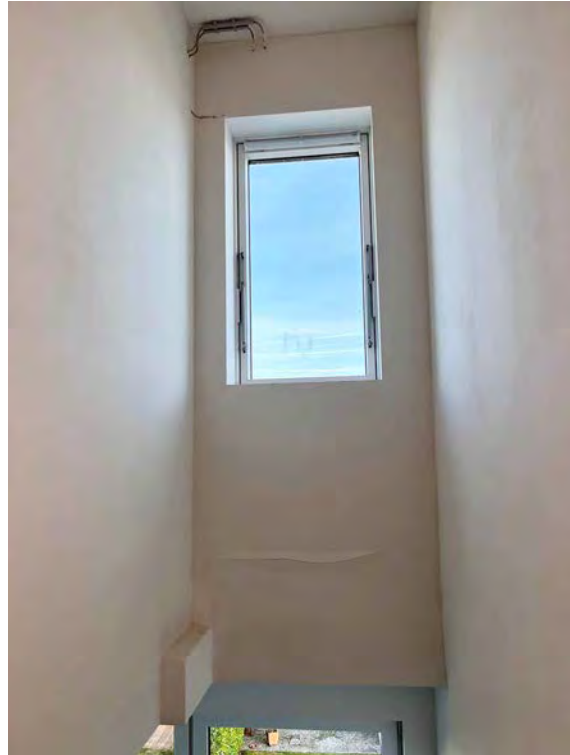
Rissbildung im Putz (Treppenhaus  
Staffelgeschoss)

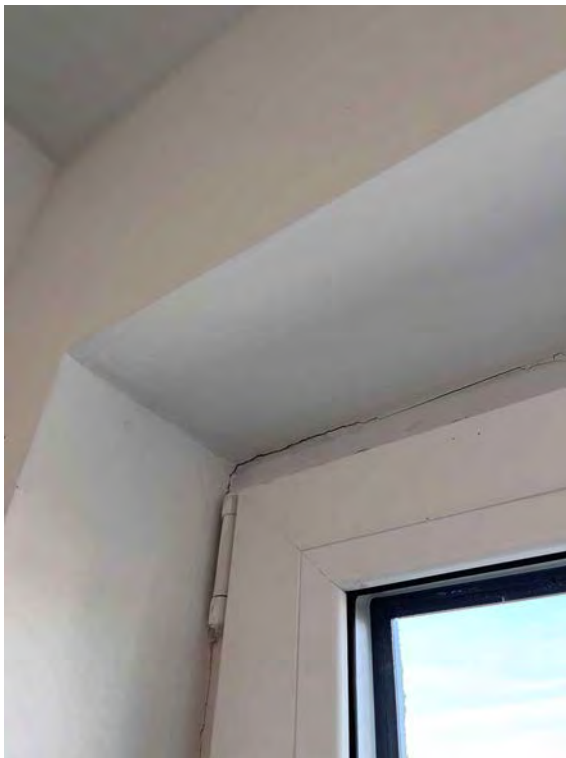
Flankenabriss Putz/Fenster im Leibungsbereich  
innen (exemplarisch)

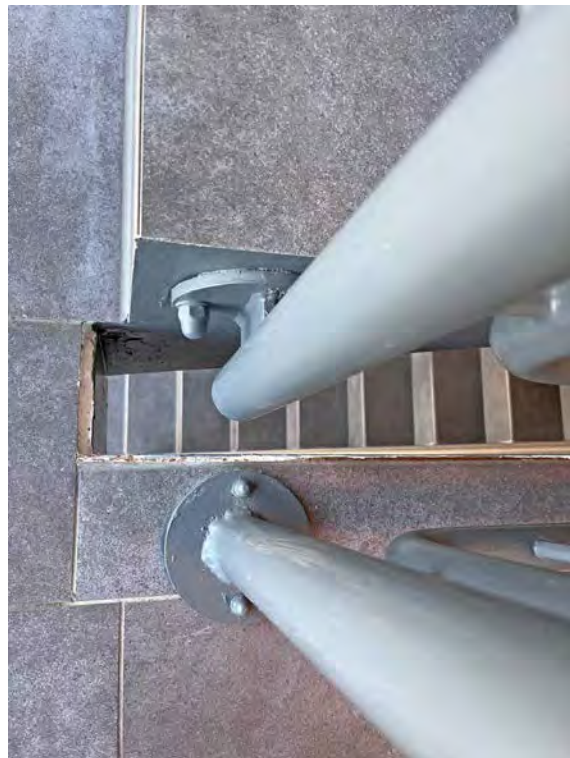
unsaubere Ausführung Treppenaug und  
Anstrich Geländer (exemplarisch)

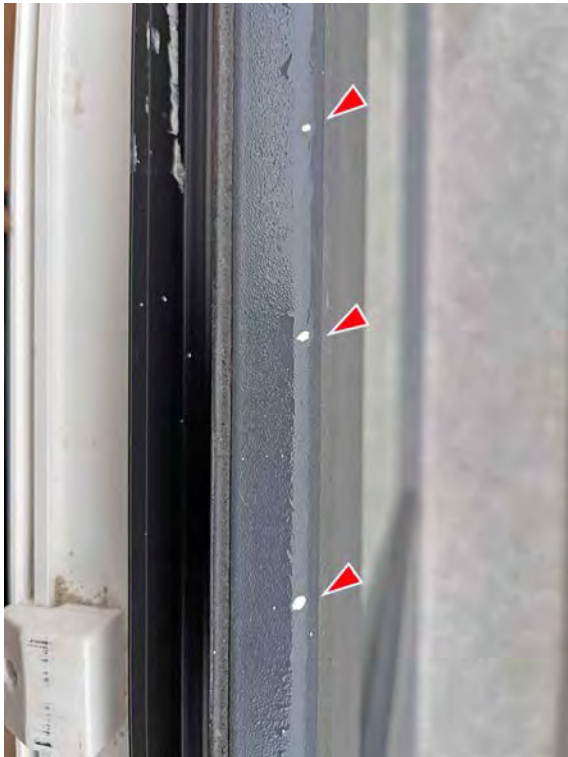
Fehlstellen in der Folierung der Fenster  
(exemplarisch)

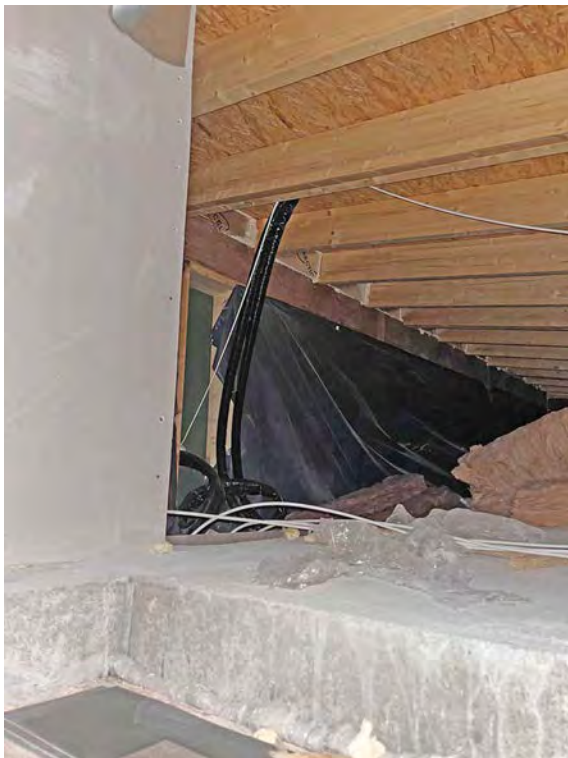
Speicherraum Staffelgeschoss, verschobene  
Dämmung, abgerissene Folie

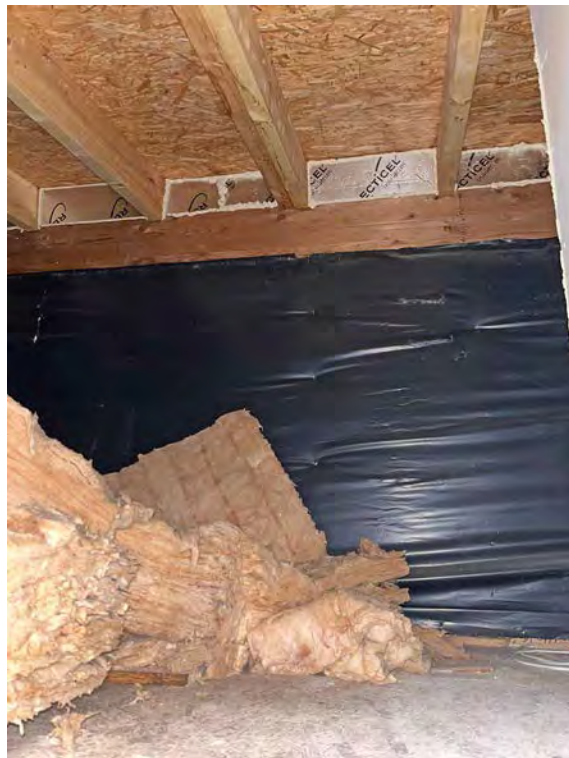
Speicherraum Staffelgeschoss, verschobene  
Dämmung

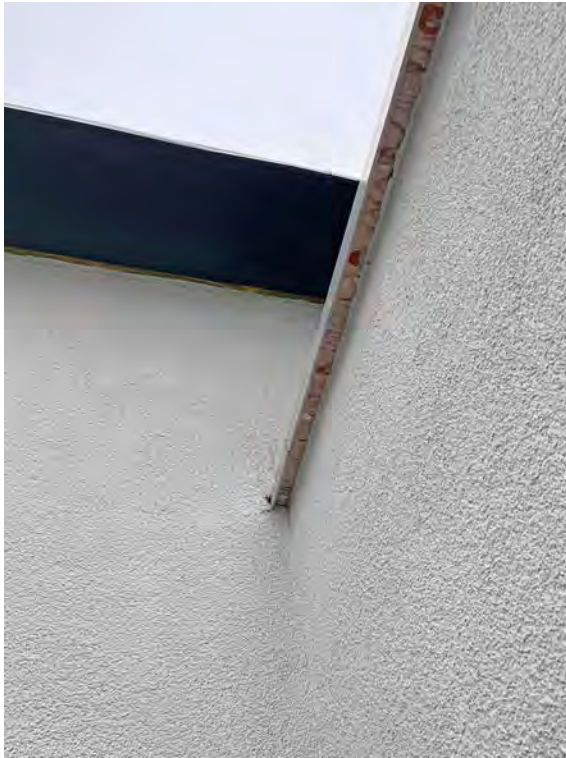
mangelhafter Anschluss der Attika-Abdeckung an die Außenwand (exemplarisch)

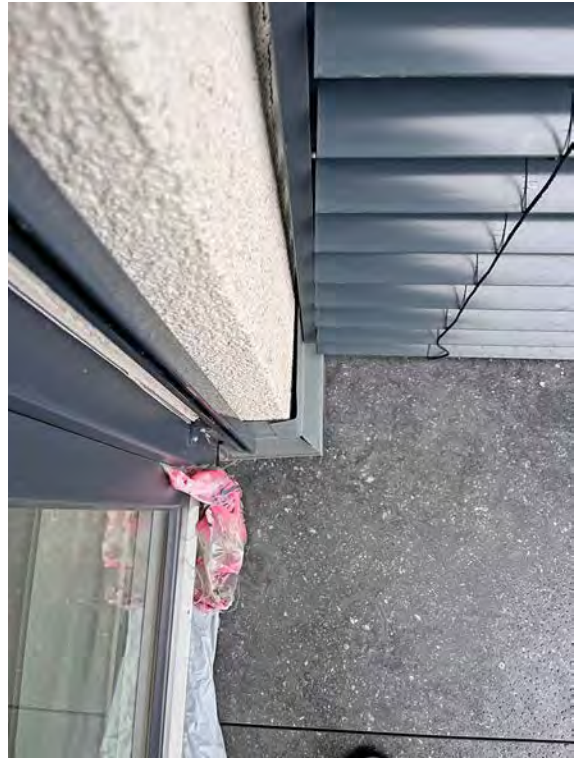
mangelhafter Sockelanschluss (exemplarisch)

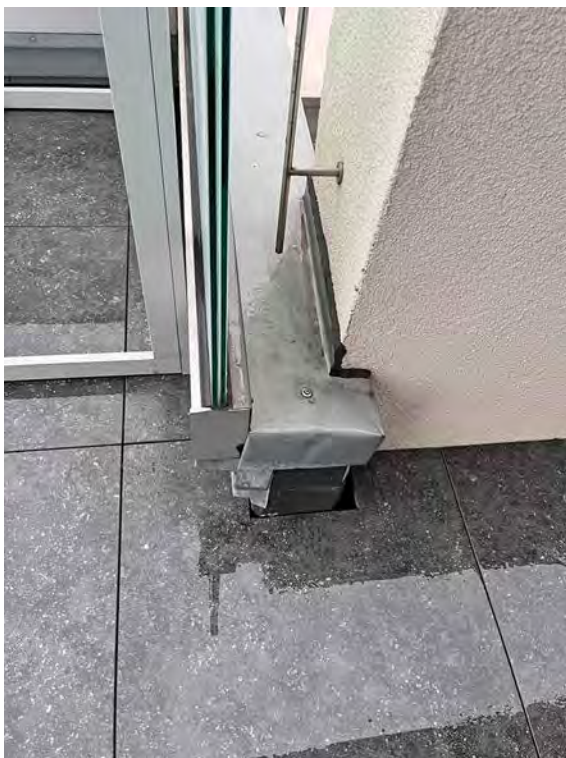
mangelhafte Ausführung der Brüstungsabdeckung im Staffelgeschoss (exemplarisch)

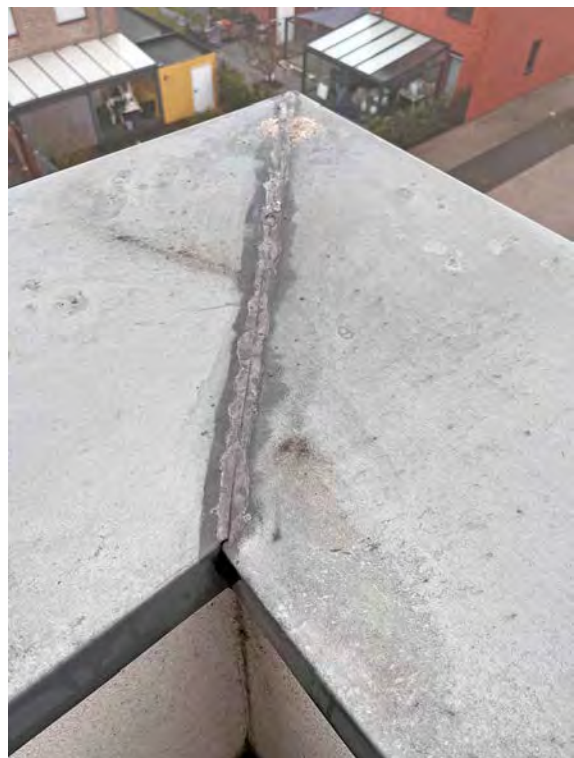
mangelhafte Ausbildung der Eckverbindung bei der Brüstungsabdeckung im Staffelgeschoss (exemplarisch)

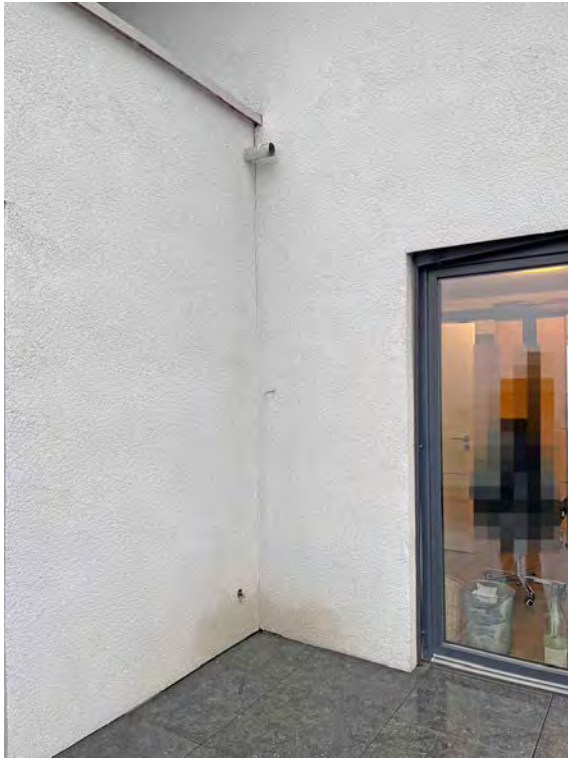
freie Entwässerung des Flachdachs auf die Dachterrasse und offene Elektro-Klemmdose

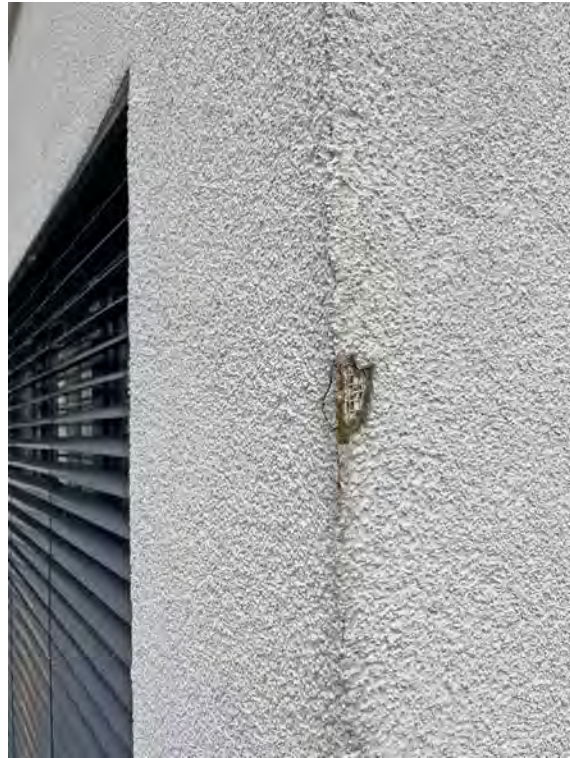
Putzbeschädigung

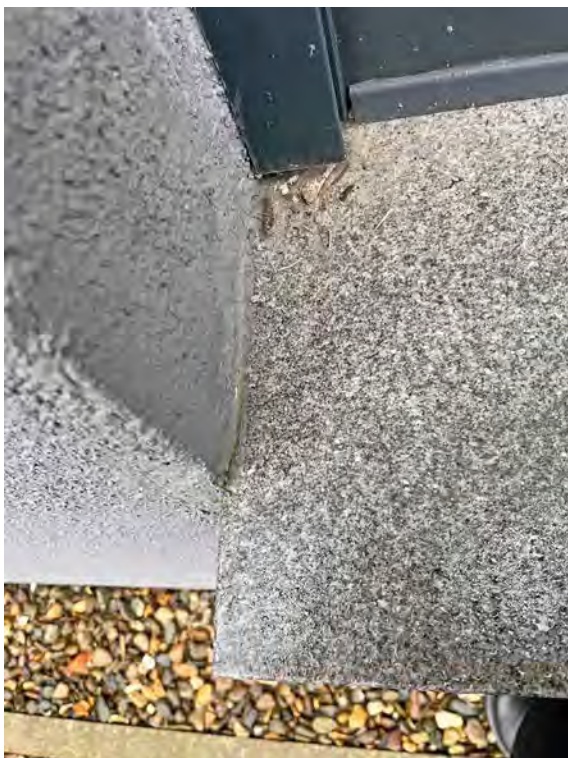
mangelhafte Putzüberdeckung im Bereich der Natursteinfensterbank (exemplarisch)

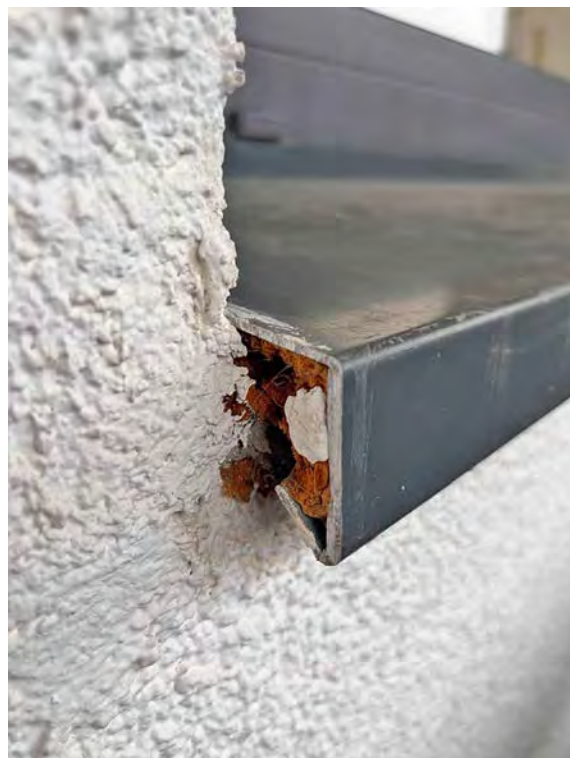
mangelhafte Putzüberdeckung und unsauberer Abschluss im Bereich der Aluminiumfensterbank (exemplarisch)

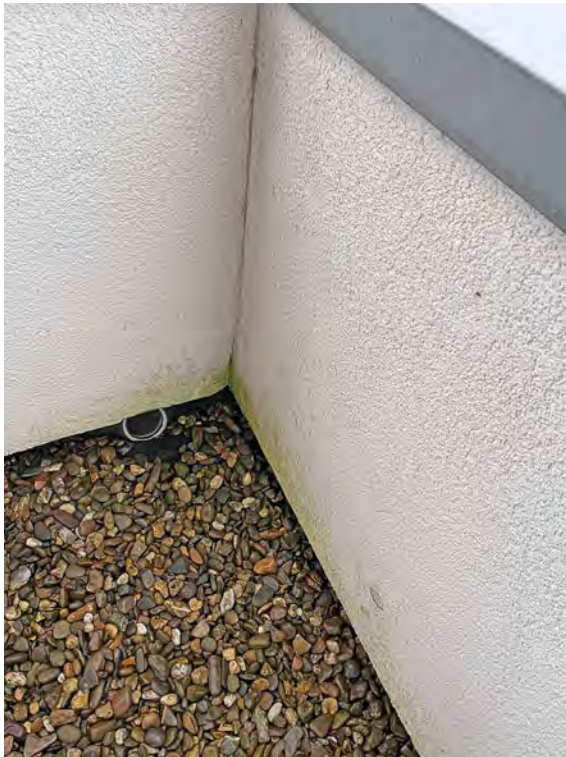
mangelhafte Entwässerung der Dachterrasse

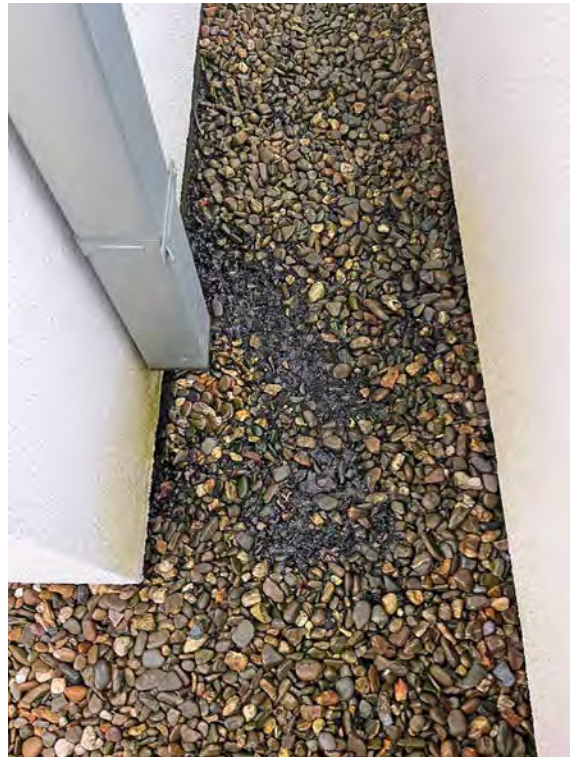
freie Entwässerung des Pultdachs auf die Dachterrasse

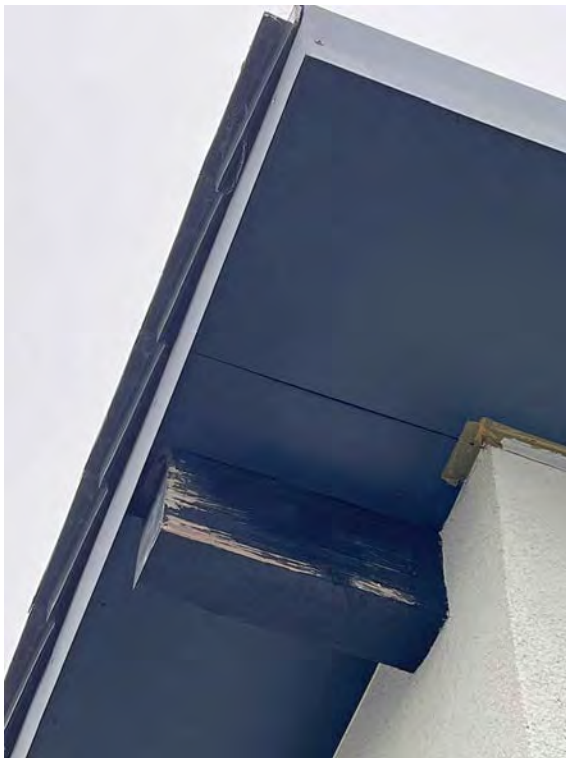
ungeschützte, abgewitterte Balkenköpfe des Pultdachs

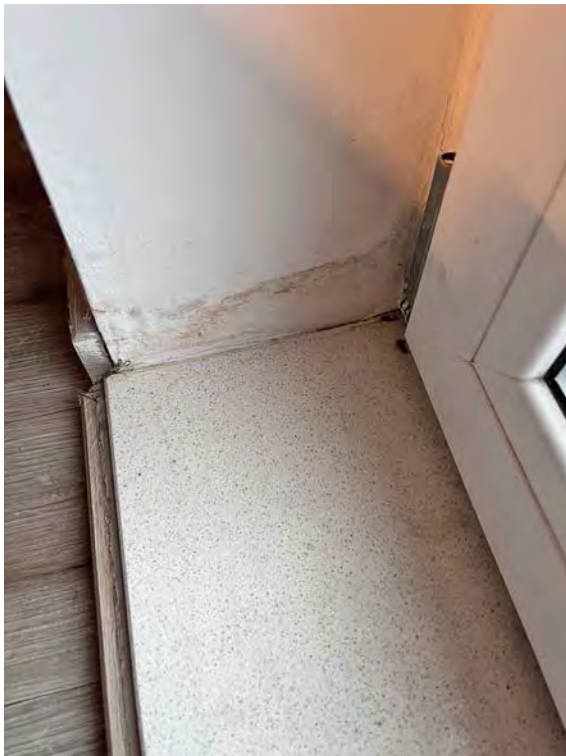
Feuchtigkeitsschäden im Leibungsbereich

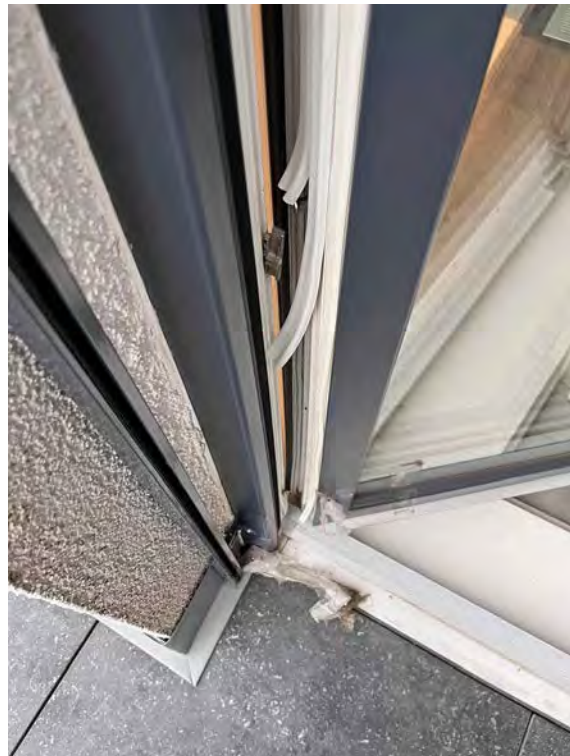
mangelhafte Fensterdichtungen

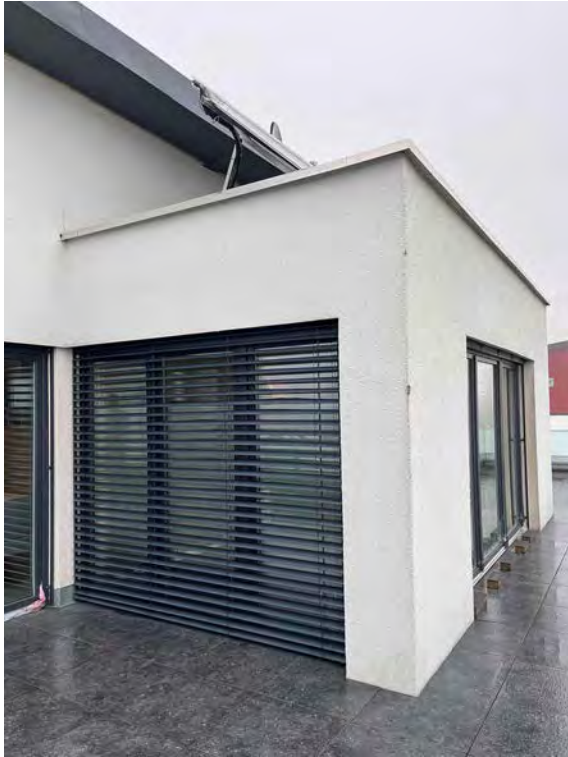
Dachterrasse, fehlende Entwässerungsrinnen vor den Fenstern
