## Anlage 14: Fotos

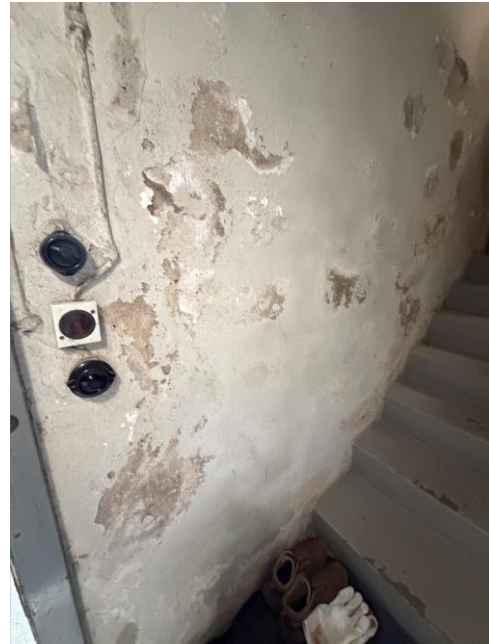
Treppenabgang zum Kellergeschoss mit  
Feuchtigkeitserscheinungen

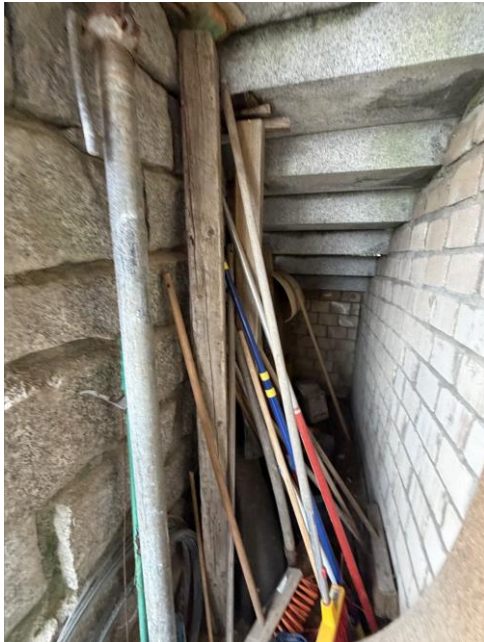
Abstützung Balkon Eingangsbereich

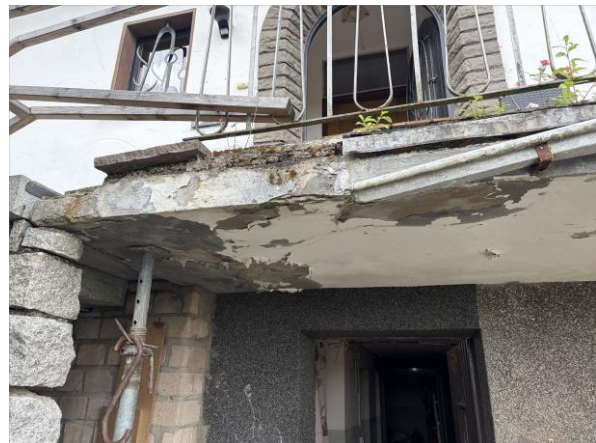
Balkonabplatzungen/Abstützung  
Eingangsbereich

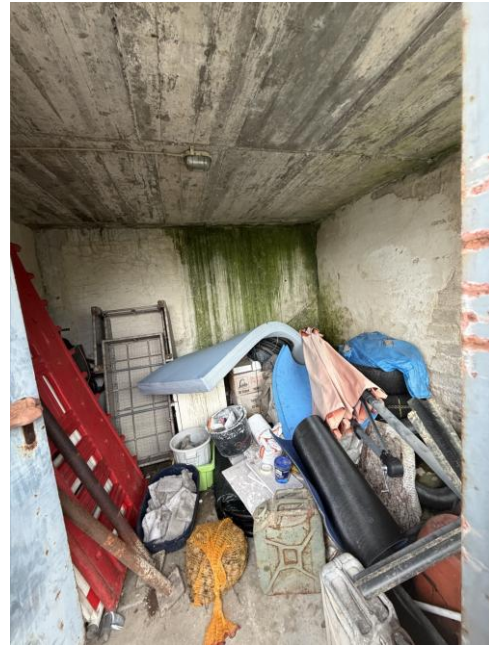
Feuchtigkeitserscheinungen im Raum unterhalb des Balkons

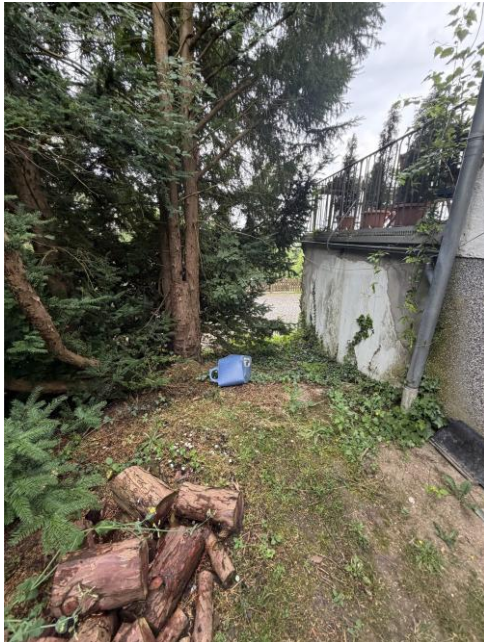
Feuchtigkeitserscheinungen im rückwärtigen Fassadenbereich am Balkon

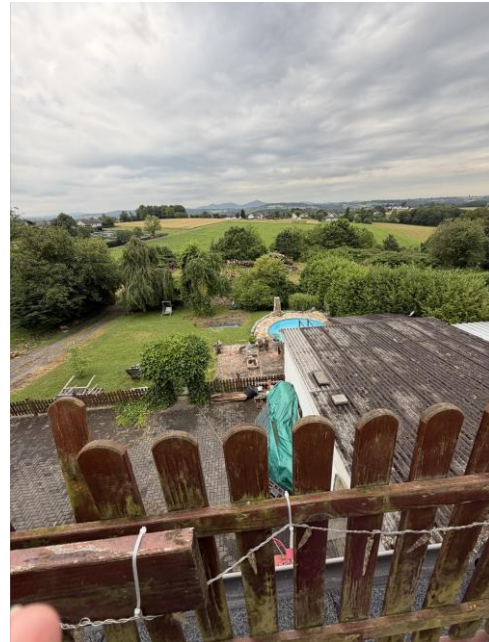
Schadhaftes Geländer Dachterrasse über Wintergarten

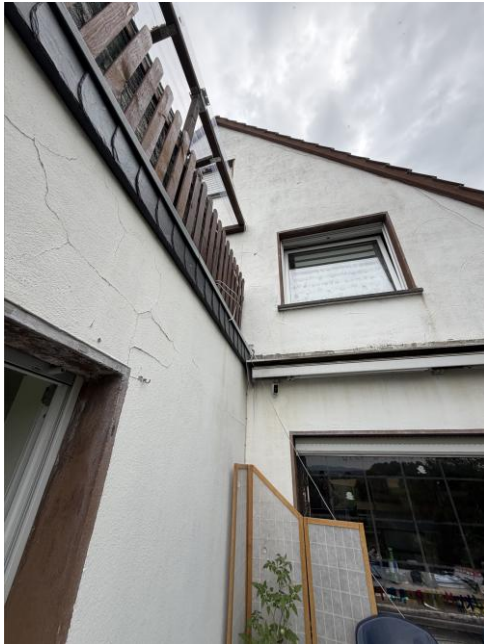
Putzabplatzungen und Risse an der Fassade
