**Anlage 9**

**Fotodokumentation**

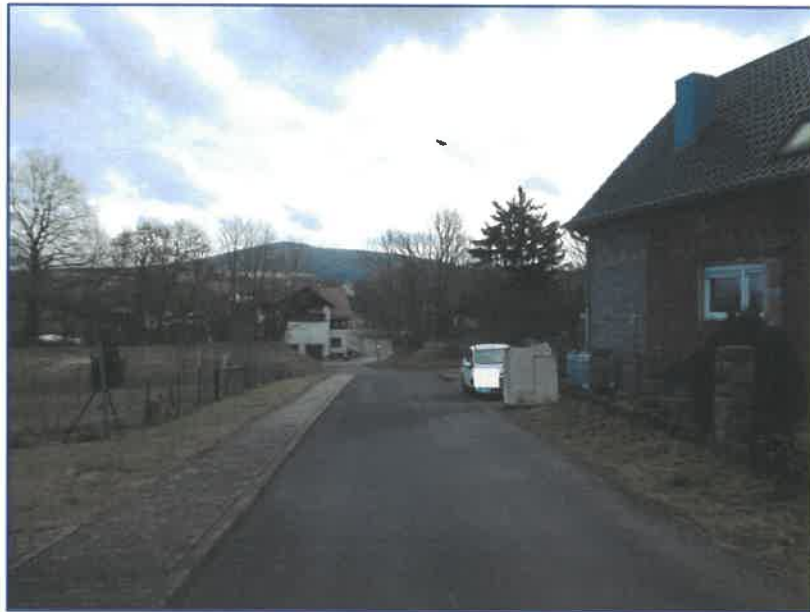
1. „Schachtstraße“ Blickrichtung Ortslage Niederoechsen – rechts Bewertungsgrundstück mit Wohnhaus

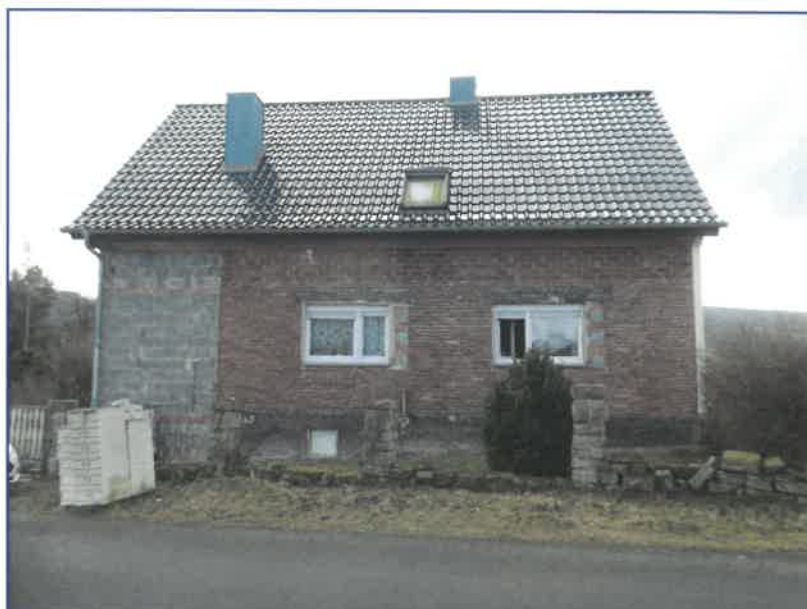
2. Wohnhaus Straßenansicht – Altbau in Ziegelbauweise/ Anbau in Hohlblockbauweise/ Einfriedung schadhaf

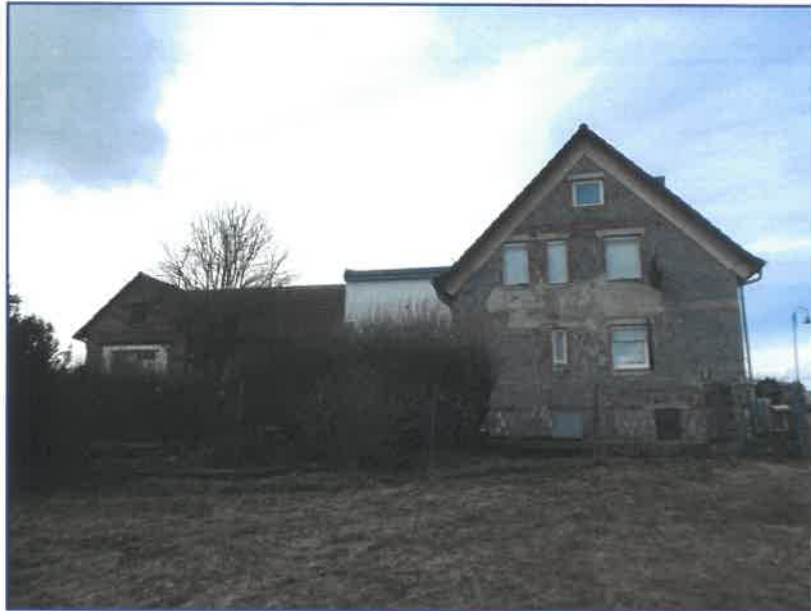
3. Ansicht Ost – Gesamtansicht Grundstücksbebauung mit Wohnhaus und Nebengebäude

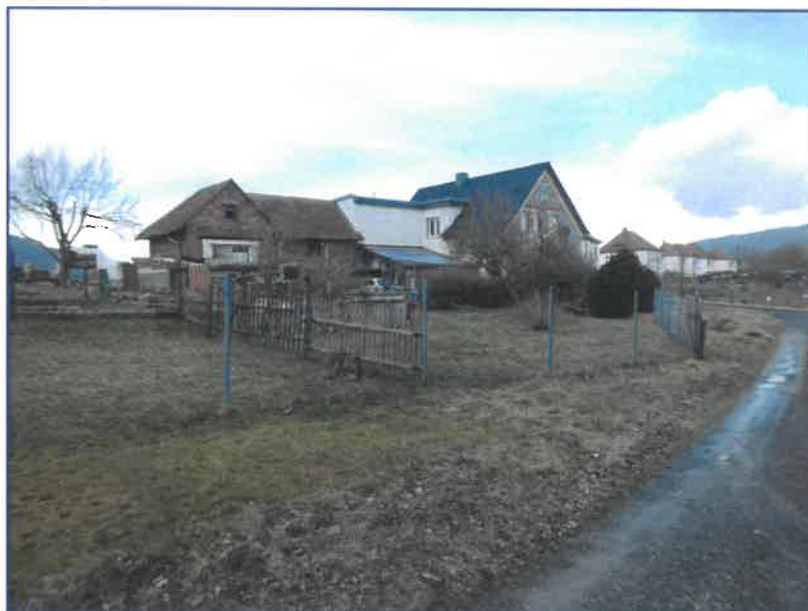
4. mittlerer und nördlicher Grundstücksbereich mit Gesamtansicht Bebauung – Ansicht Ost

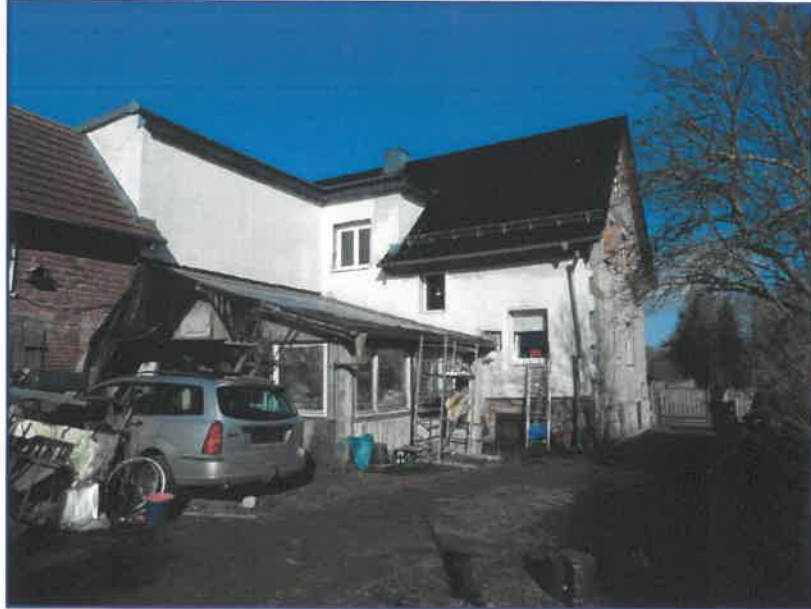
5. Teilansicht Wohnhaus mit Zwischenbau und Vorbau/ Einhausung – Außendämmung nur im Bereich Hofseite (unfertig)/ Giebelseite ohne Wandbekleidung/ Einhausung Dacheindeckung schadhaft/ Holzbauteile im Wandbereich mit Verwitterungsschäden/ Dachentwässerung derzeit nicht funktionsfähig/ Fallrohre schadhaft

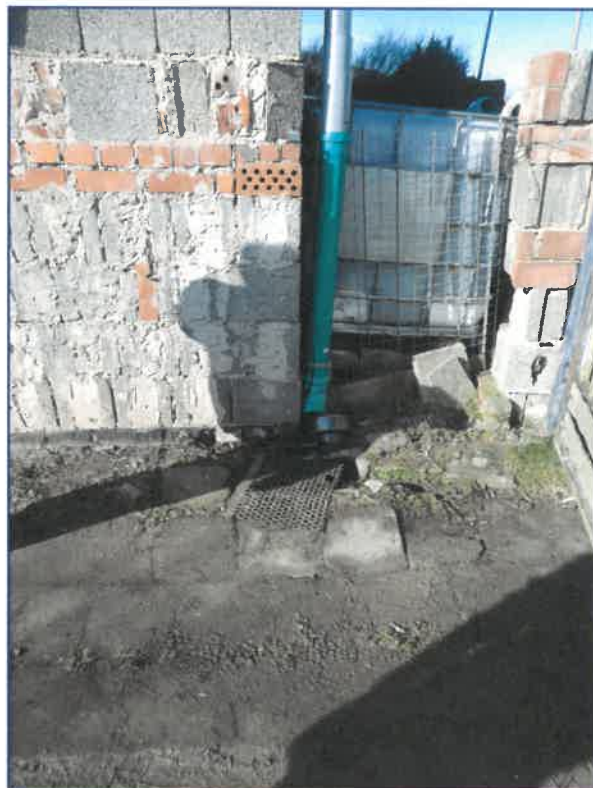
6. Wohnhaus Gebäudeecke Nordost – Grundleitungsanschluss Dachentwässerung nicht funktionsfähig

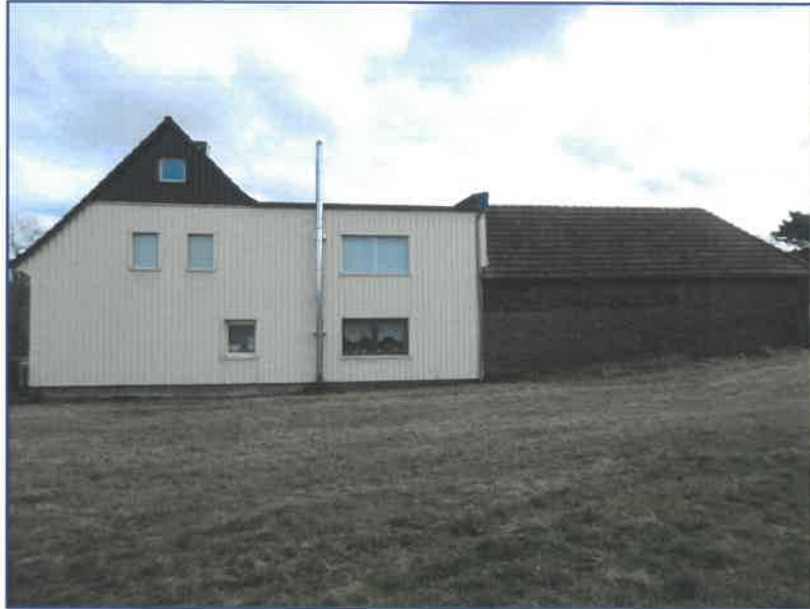
7. Bebauung Gesamtansicht West mit Wohnhaus, Zwischenbau und Nebengebäude – Gebäude grenzständig/ Grünland im Vordergrund bereits Außenbereich

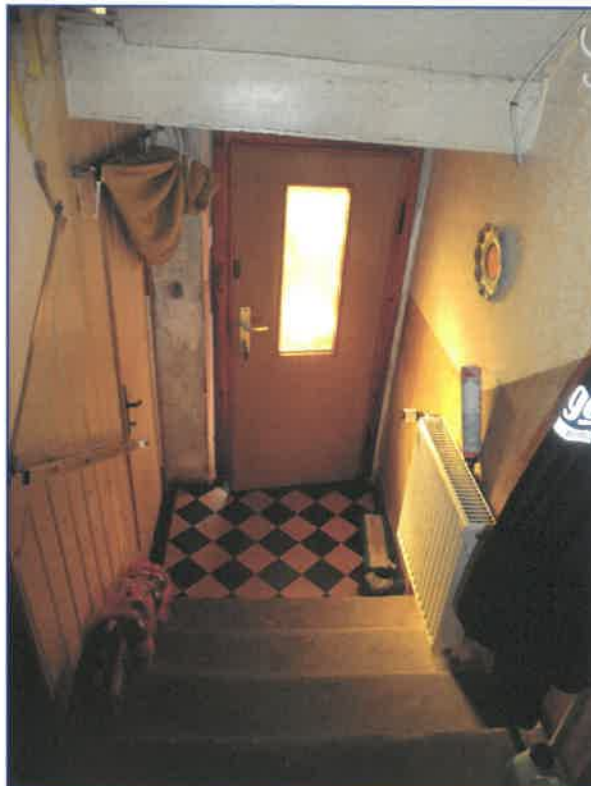
8. Treppenhaus/ Hausflur – Hauszugang von der Einhausung/ links Tür zum Kellerabgang

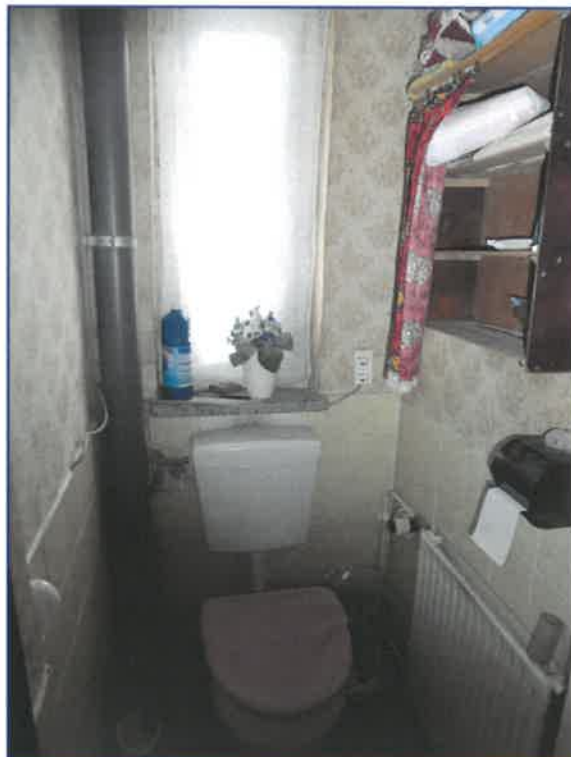
### **10. Teilansicht WC – ursprünglicher Ausbau/ Leitungen Aufputz**

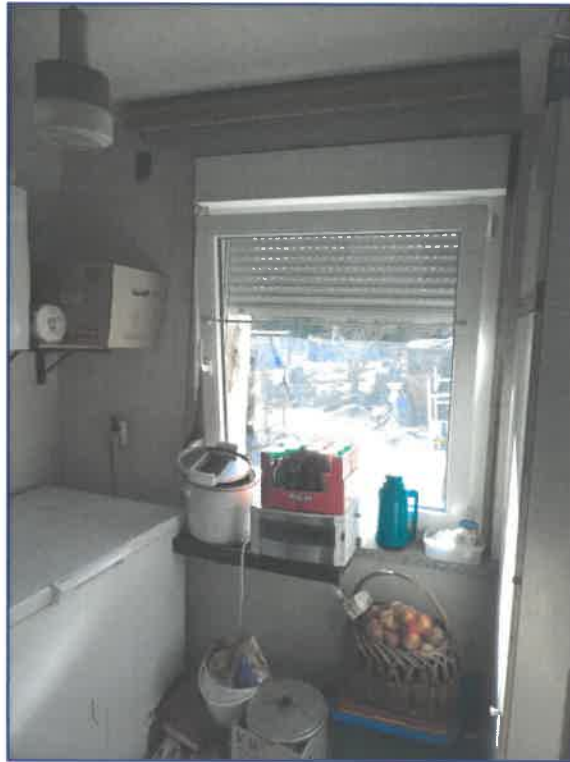
**11. Abstellraum – ursprünglicher Ausbau**

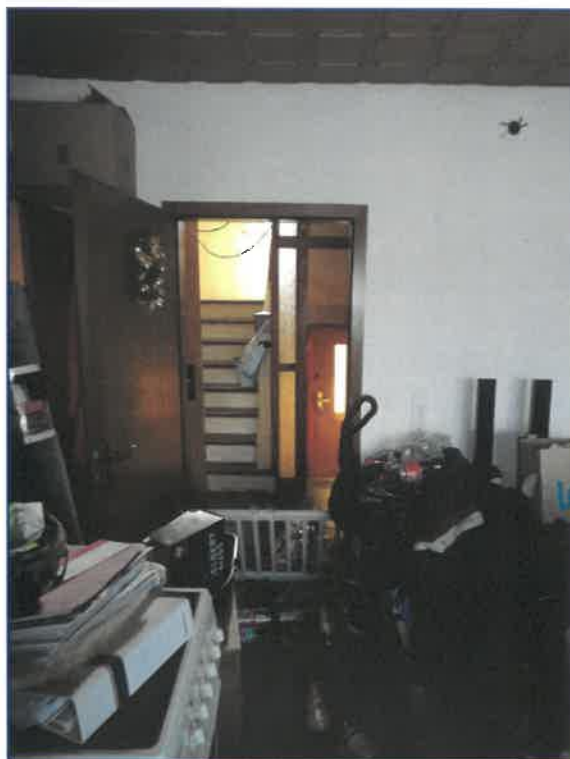
**12. Büroraum – Ausbau mit erheblichen Verschleißerscheinungen/ offene Installationsdosen/  
Verdrahtung unvollständig**

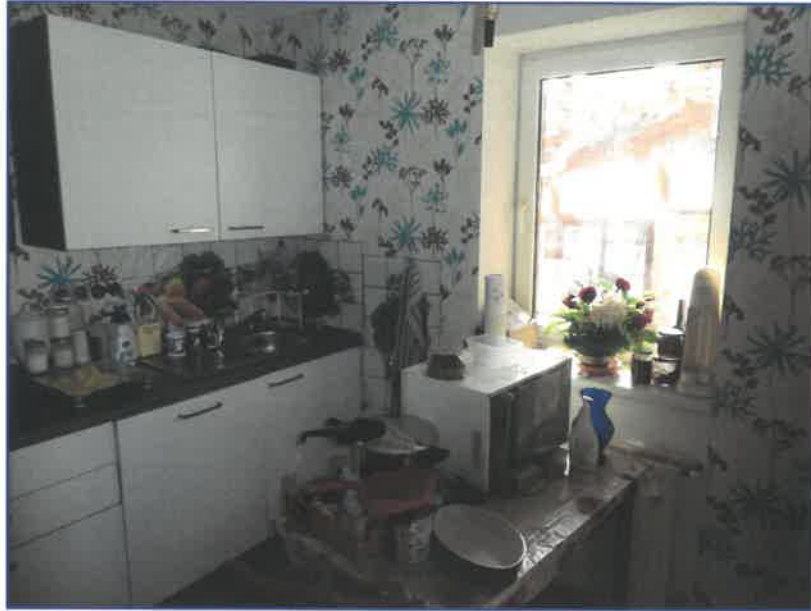
13. Teilansicht Küche – nachwendezeitlicher Ausbau

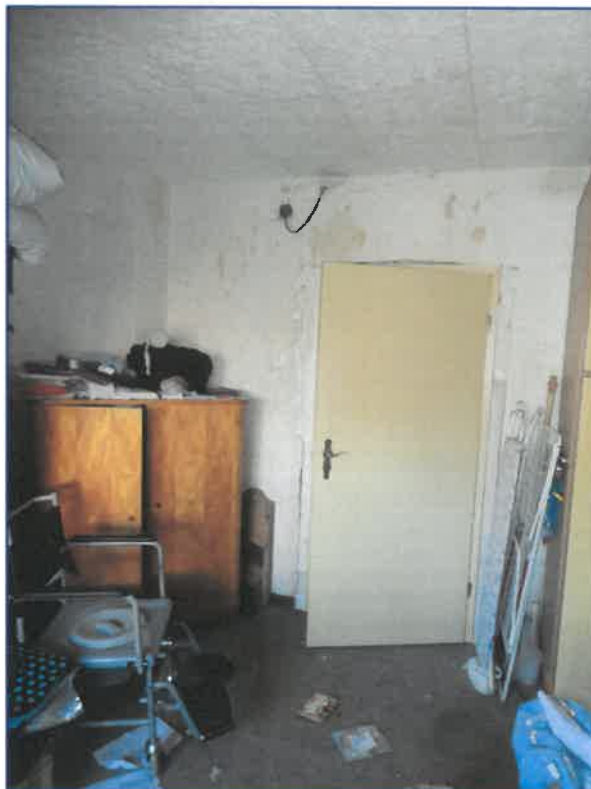
14. Teilansicht Schlafzimmer – vorwendezeitlicher Ausbau/ Ausstattung verschlissen

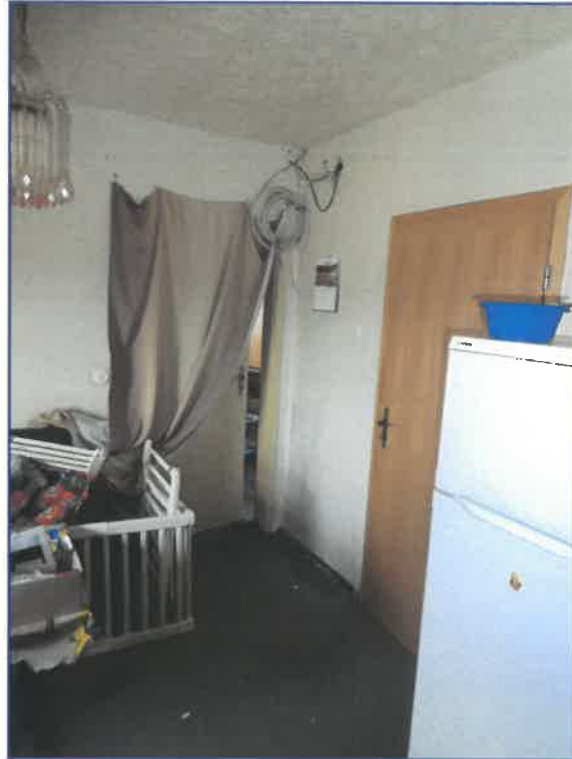
15. Teilansicht Nebenraum - vorwendezeitlicher Ausbau/ Ausstattung verschlissen

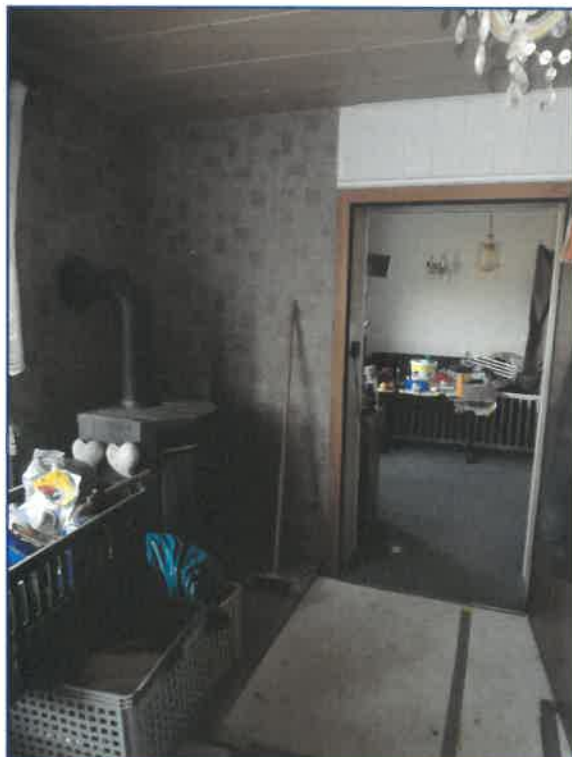
16. Wohnzimmer Zwischenbau – Bodenbelag verschlissen/ sonstiger Ausbau mit erheblichen Gebraucherscheinungen

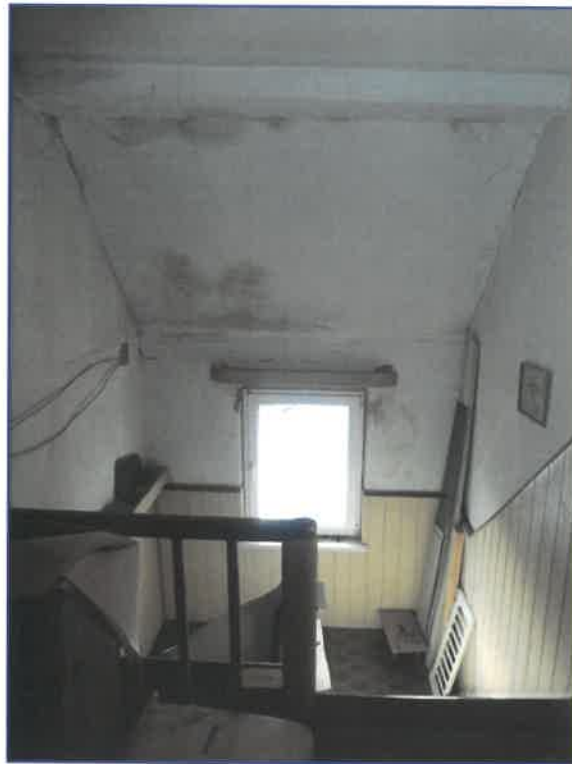
17. Teilansicht Treppenhaus Zugang zum Dachgeschoss – Ausbau verschlissen

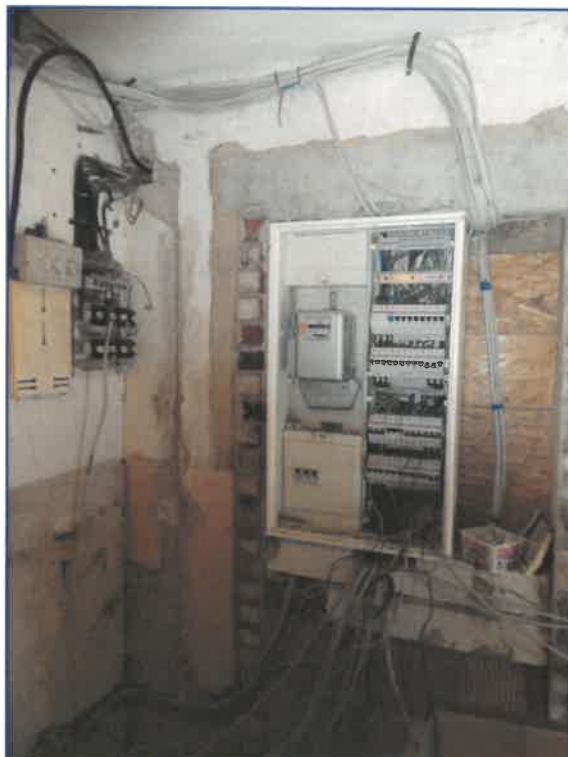
18. Teilansicht Elektroinstallation Treppenhaus mit Verteiler- und Sicherungskasten –  
Leitungsführung behelfsmäßig/ Kastenabdeckungen fehlen/ stromführende Leitungsteile offen  
liegend/ Installation unfertig

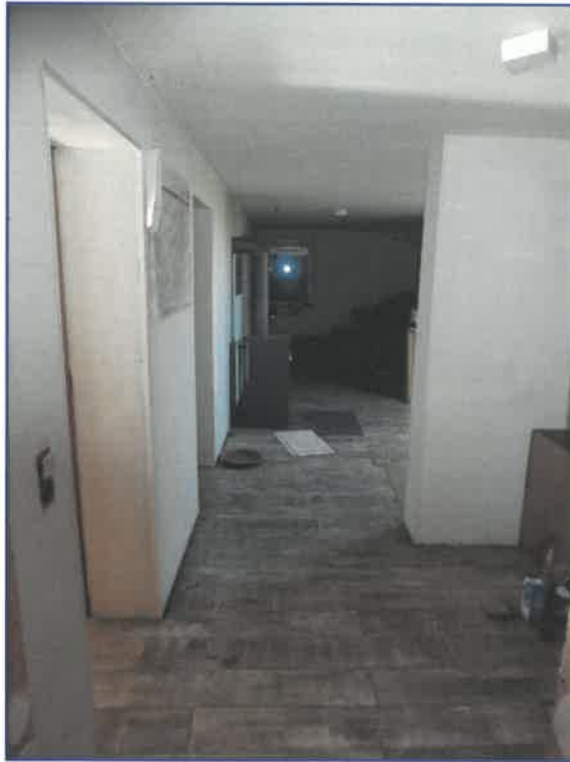
#### **19. Wohnbereich – nachwendezeitlicher Ausbau/ im Hintergrund Kaminofen**

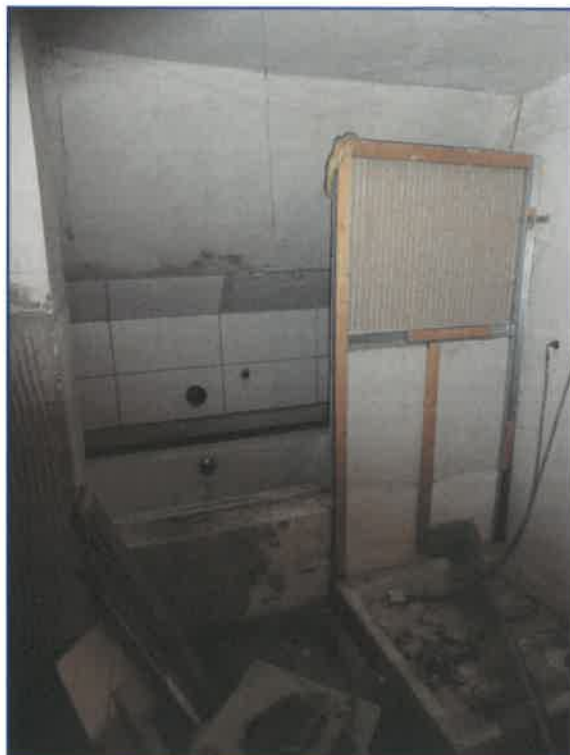
#### **20. Bad Ausbaubereich – begonnener Ausbau/ Ausbau und Installationen unfertig (unvollständig)**

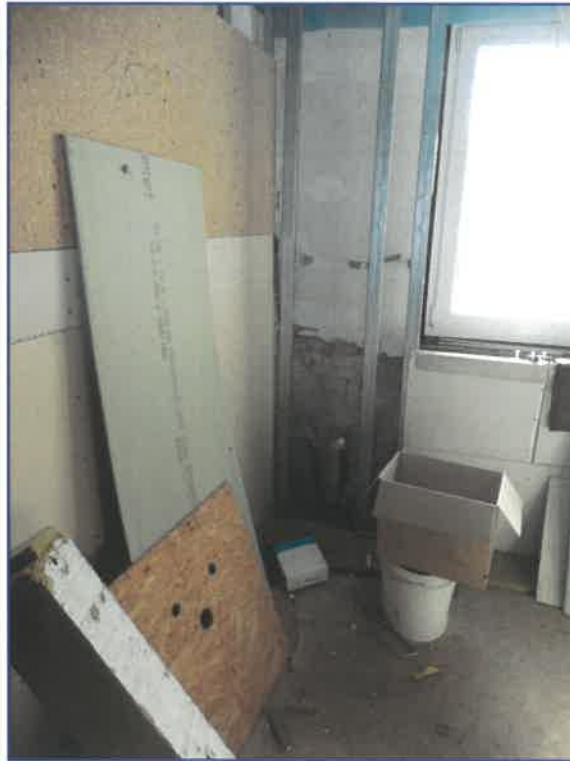
21. Teilansicht Küche Hofseite – begonnener Ausbau/ Ausbau und Installationen unvollständig

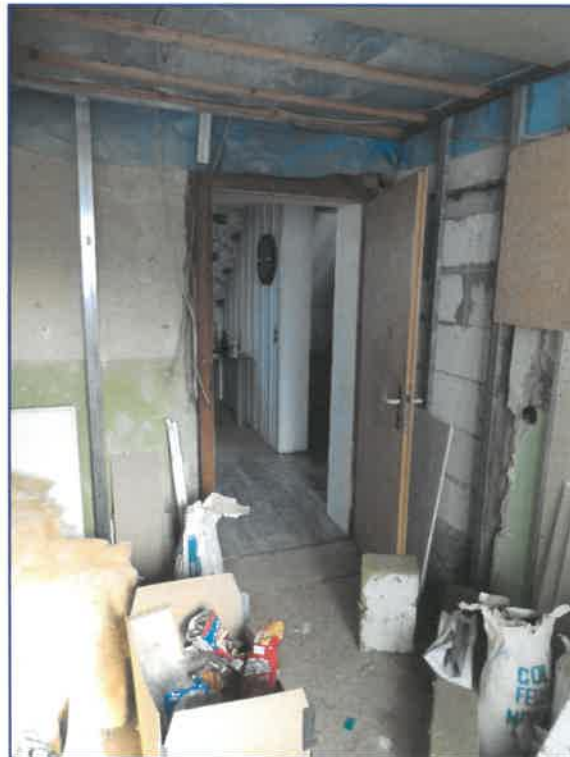
22. Teilansicht Küche Blickrichtung Wohnbereich – Zustand wie vor

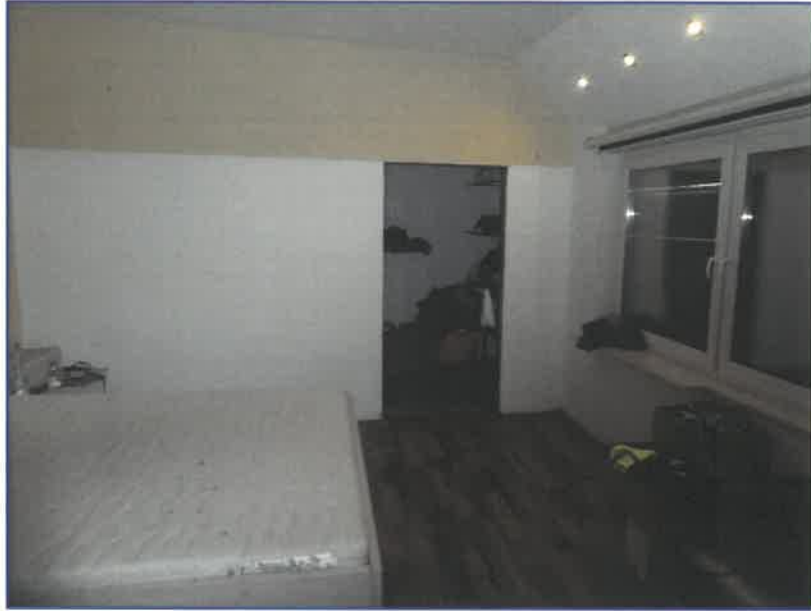
23. Schlafzimmer Zwischenbau mit Ankleide – nachwendezeitlicher Ausbau

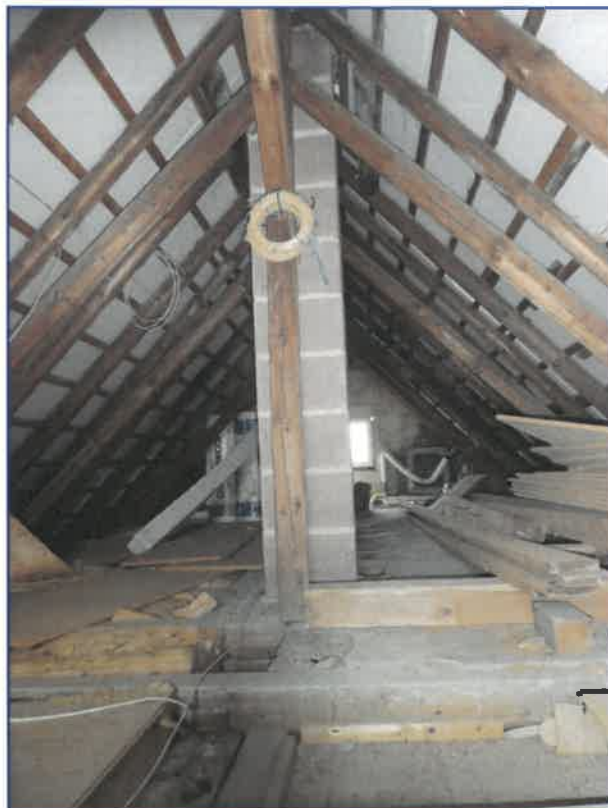
24. Teilansicht Spitzboden – Zwischendeckendämmungen unvollständig/ Belagabdeckung fehlt/ Dachfläche mit Aufsparrendämmung

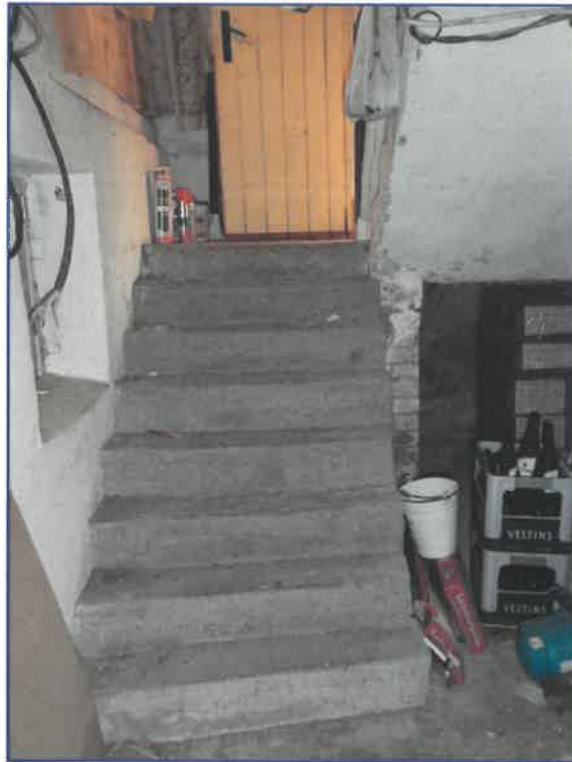
25. Kellerzugang mit Blockstufentreppe – Kellerboden Feuchteschäden sichtbar

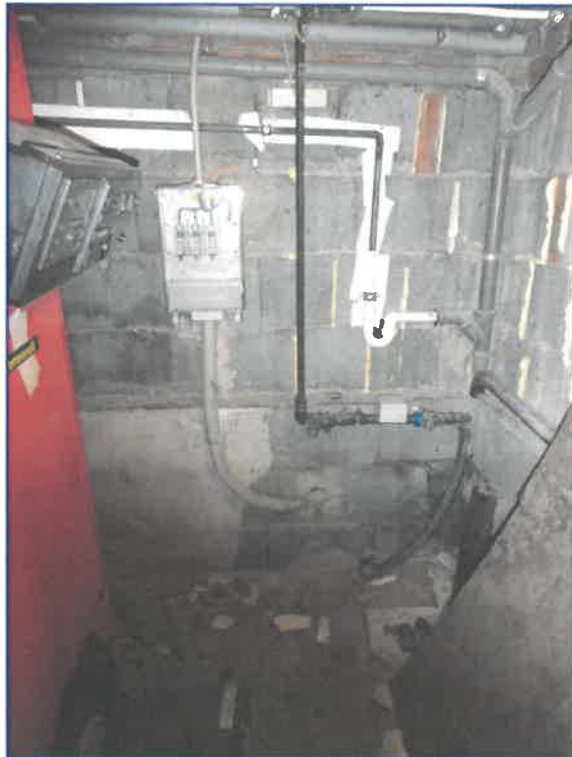
26. Teilansicht Heizungsraum Anbau mit HA ELT und Trinkwasser

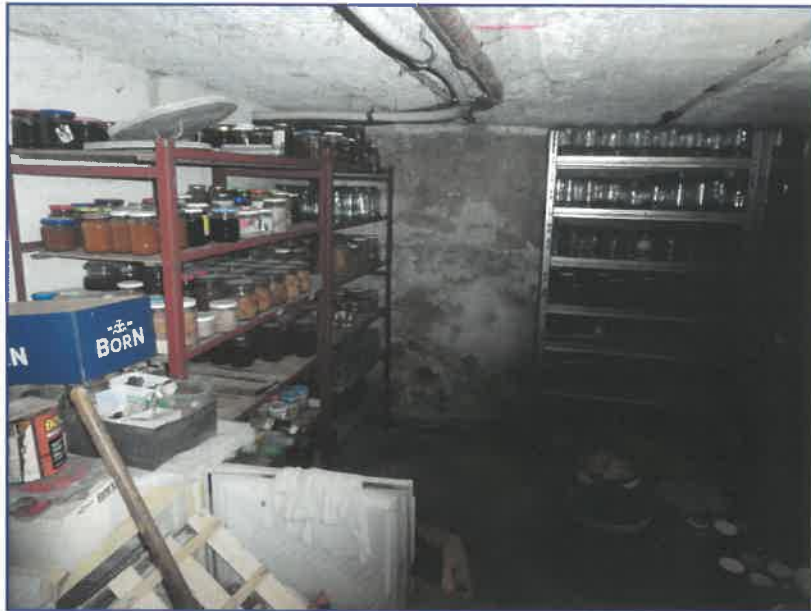
**29. Vorratsraum 1 – Außenwand und anschließende Böden mit erheblichen Feuchteschäden/  
Ausblühungen**

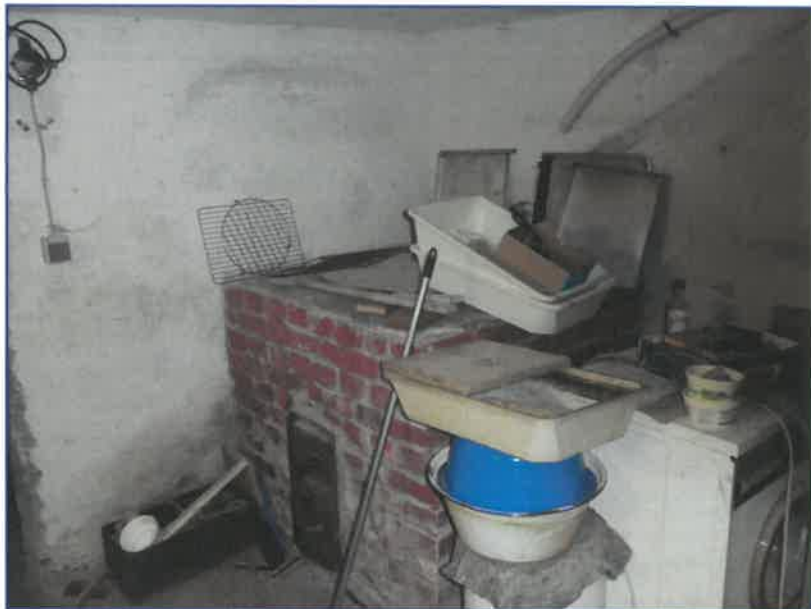
**30. Waschküche mit gemauerten Waschkessel**

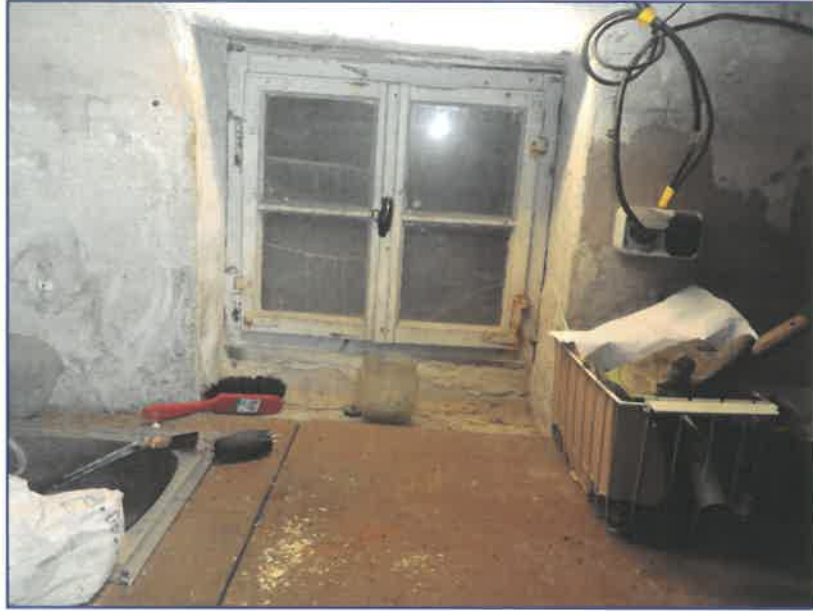
31. Waschküche Teilansicht Außenwandbereich – Feuchteschäden wie v. b.

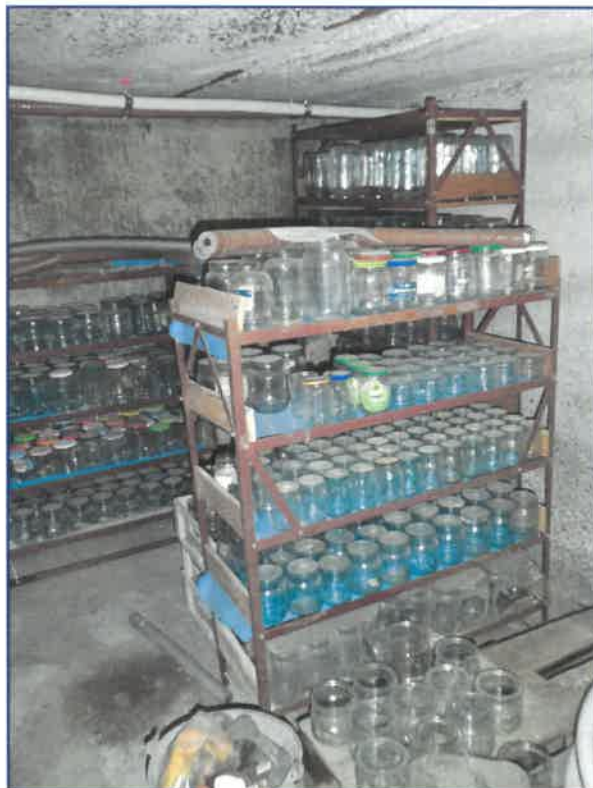
32. Teilansicht Vorratsraum 2 – Feuchteschäden wie v. b.

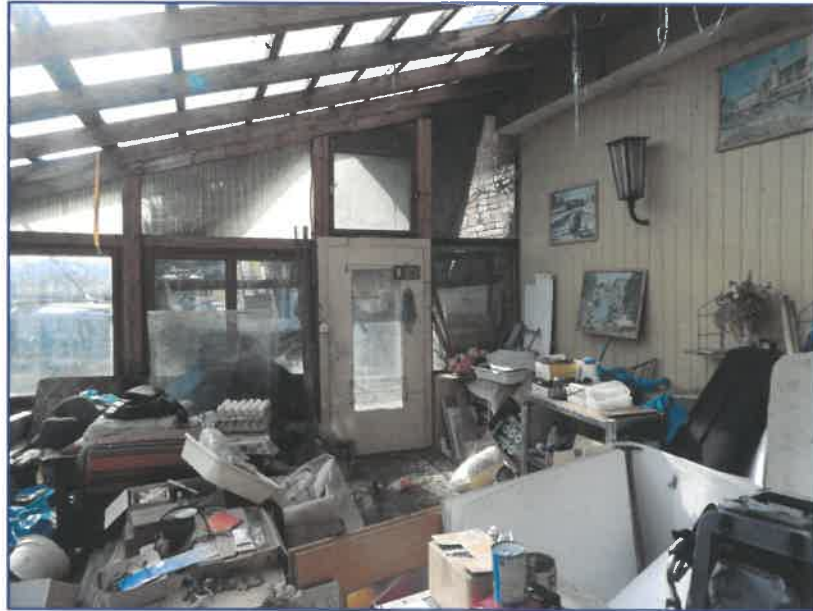
**33. Teilansicht Vorbau/ Einhausung – Dacheindeckung schadhaft/ Wandbereiche Feuchte- und sonstige Holzschäden**

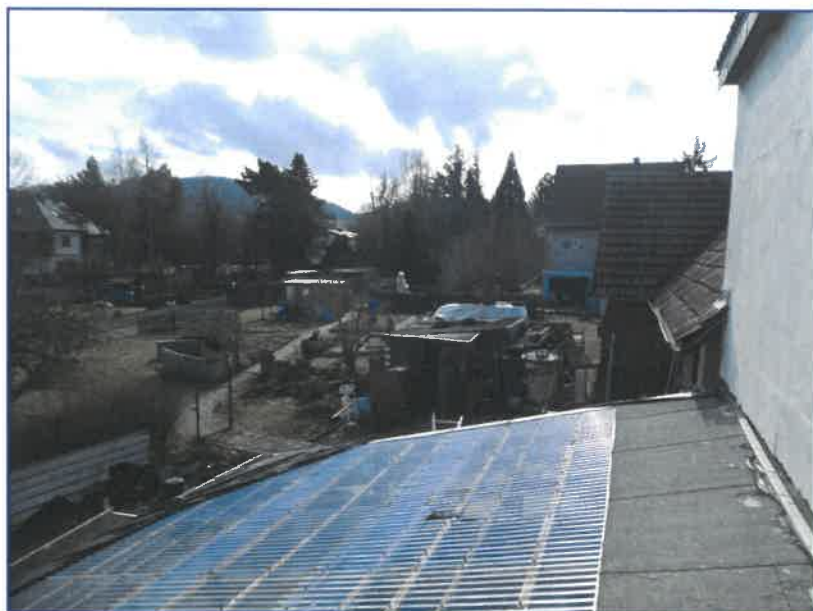
**34. Dachfläche Einhausung – Schadenszustand wie v. b./ im Hintergrund Hausgarten/ Schuppenanlage/ Komposter/ Gewächshaus**

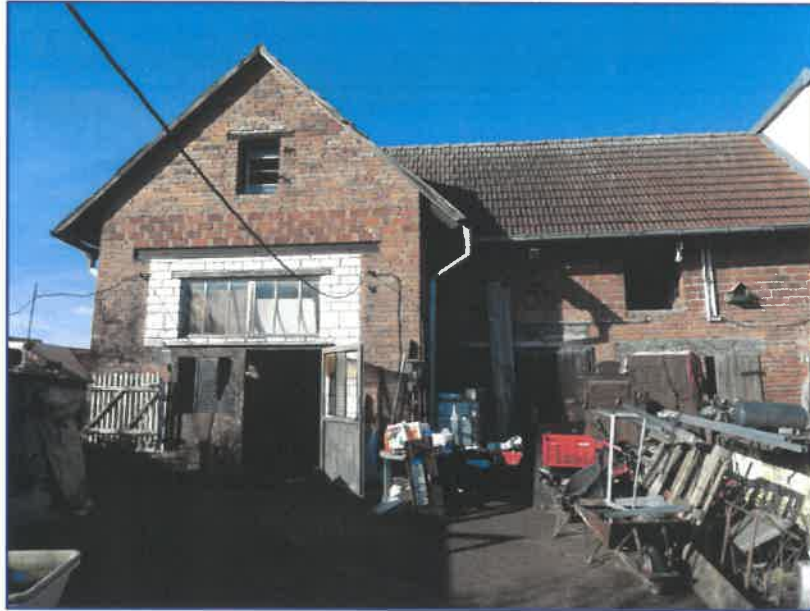
**35. Hofansicht Nebengebäude mit ehemaligen Stall rechts und ehemaliger Scheune links –  
Scheunentor Teilverglasung schadhaft**

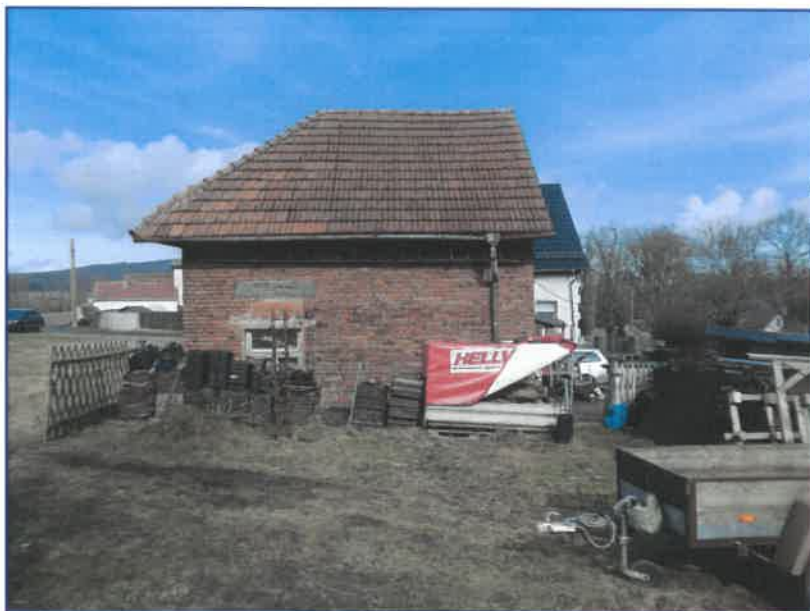
**36. Nebengebäude/ Scheune Ansicht Gartenseite – Süd – Rinnenentwässerung schadhaft/  
Dachfläche mit einzelnen Ziegelschäden**

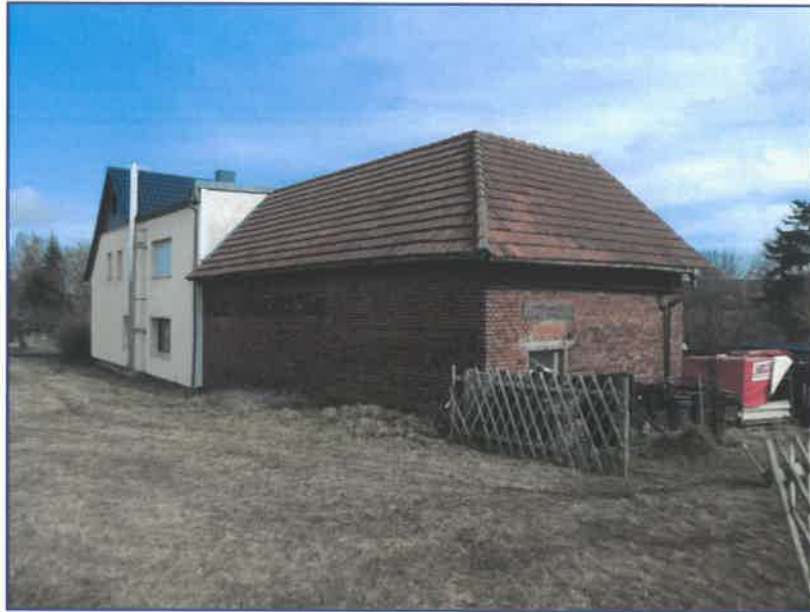
37. Ansicht Nebengebäude – Südwest – nachbarseitig keine Dachentwässerung vorhanden

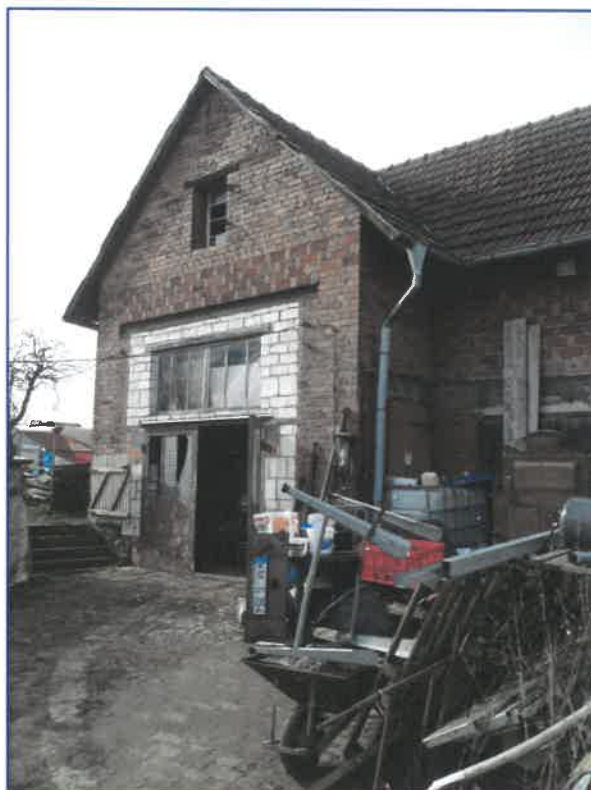
38. Teilansicht Scheunenzufahrt

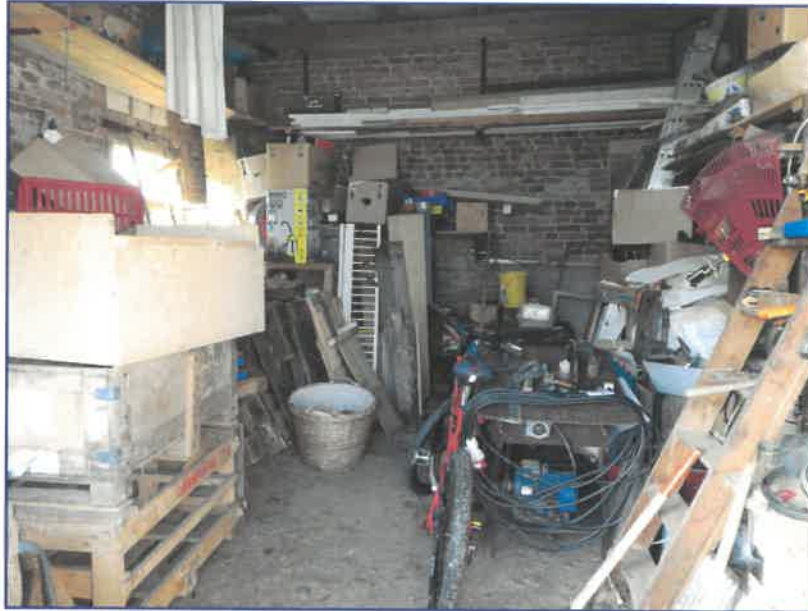
39. Innenansicht Scheune – derzeit Abstellraum/ Garage

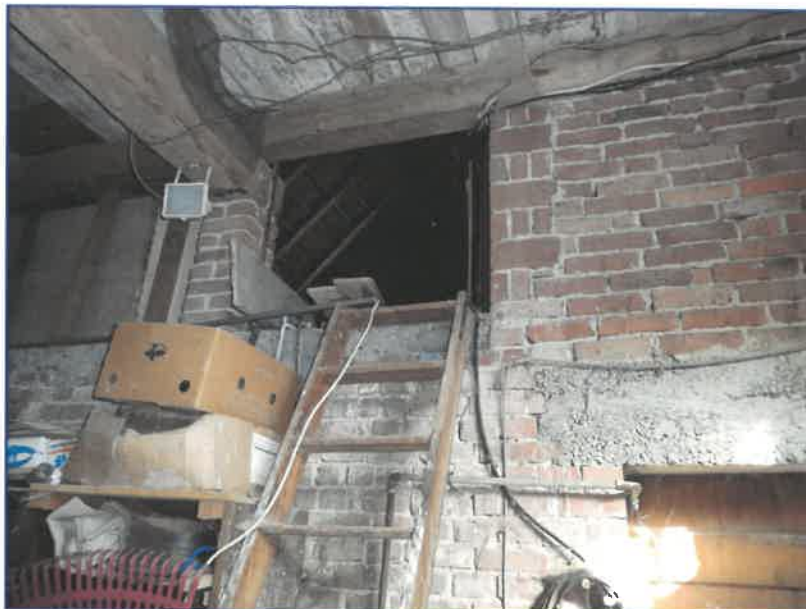
40. Scheunenzugang zum Drempelboden

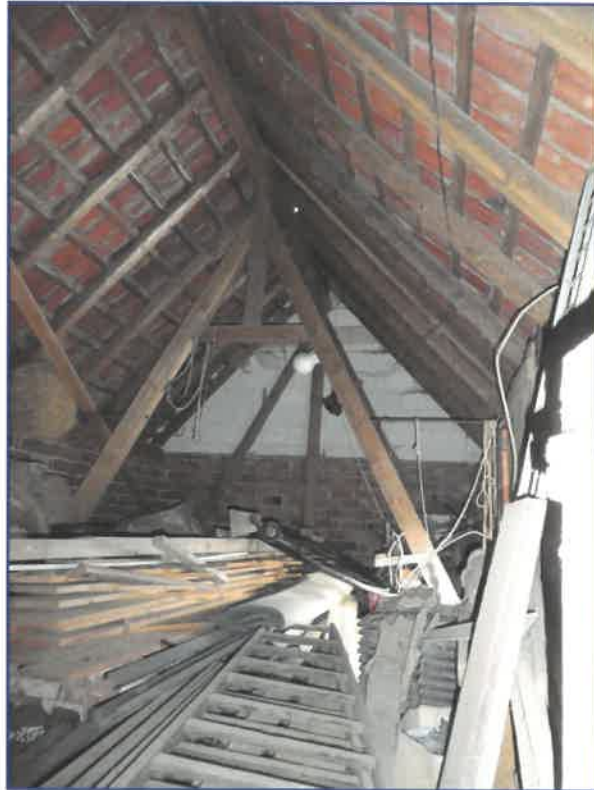
41. Teilansicht Drempelboden oberhalb Stall

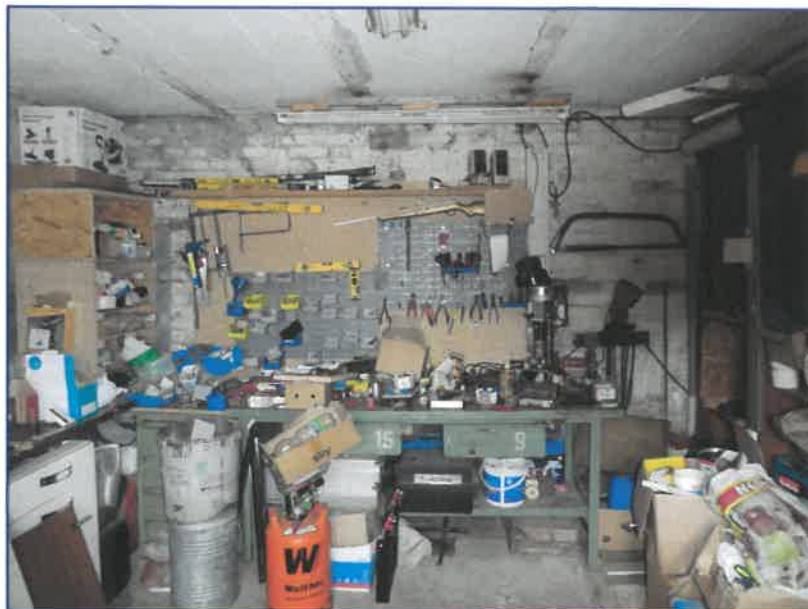
42. ehemaliger Stall – derzeit Werkstatt

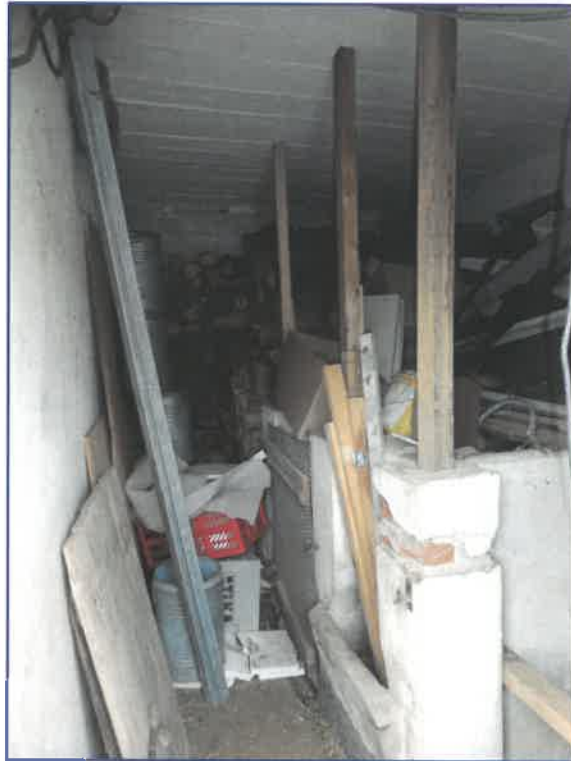
43. ehemaliger Schweinestall – Buchten noch vorhanden/ derzeit Holzlager

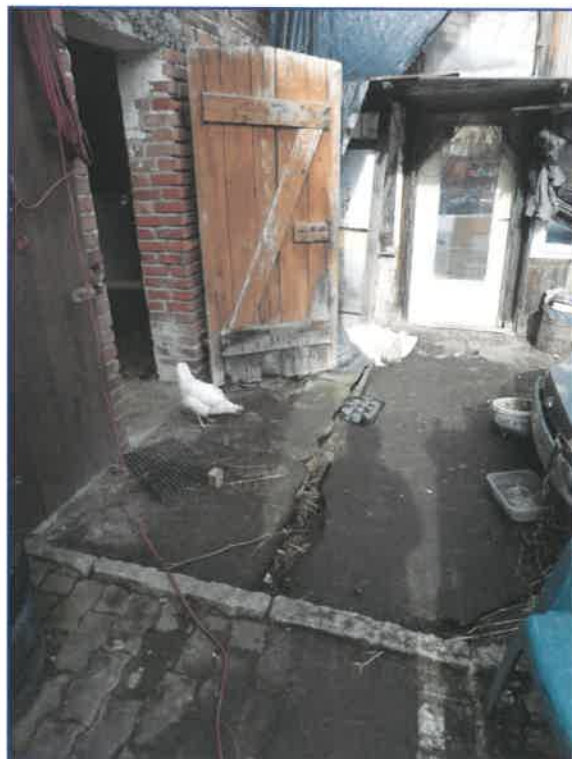
44. Hofbereich mit nicht dem Stand der Technik entsprechenden Kleinkläranlage (vormals Jauchegrube)

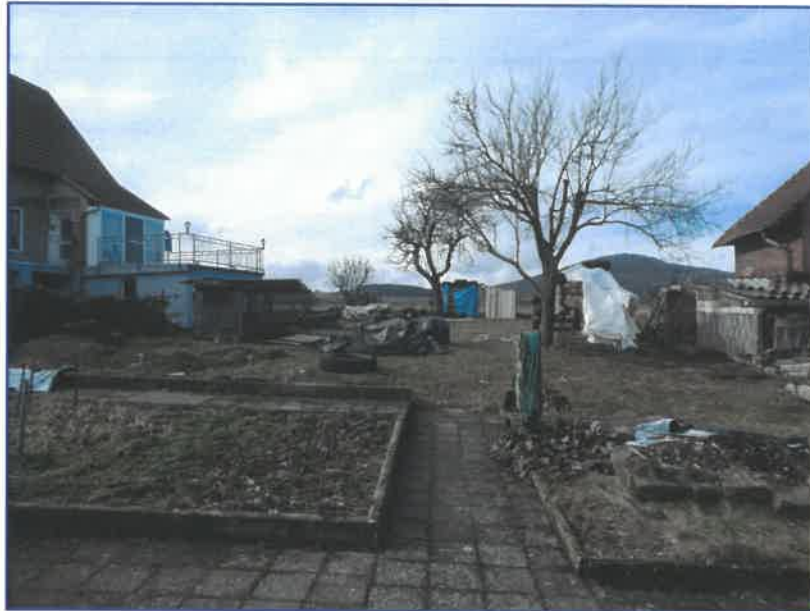
45. mittlerer Grundstücksbereich Blickrichtung West mit Beetanlagen und Wegebefestigung/  
links Wohnhaus des Nachbargrundstücks Flst. Nr. 1511/1

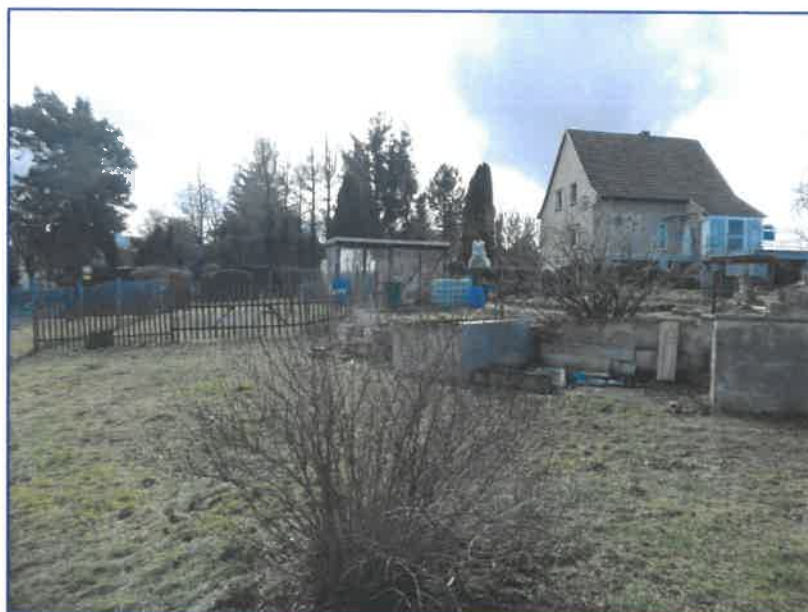
46. südlicher Grundstücksbereich mit Komposter und Gewächshaus – im Hintergrund  
Nachbarbebauung des Flst. Nr. 1511/1 – der südliche Grundstücksbereich wurde mit  
Wegerecht zugunsten der Nachbarbebauung belastet

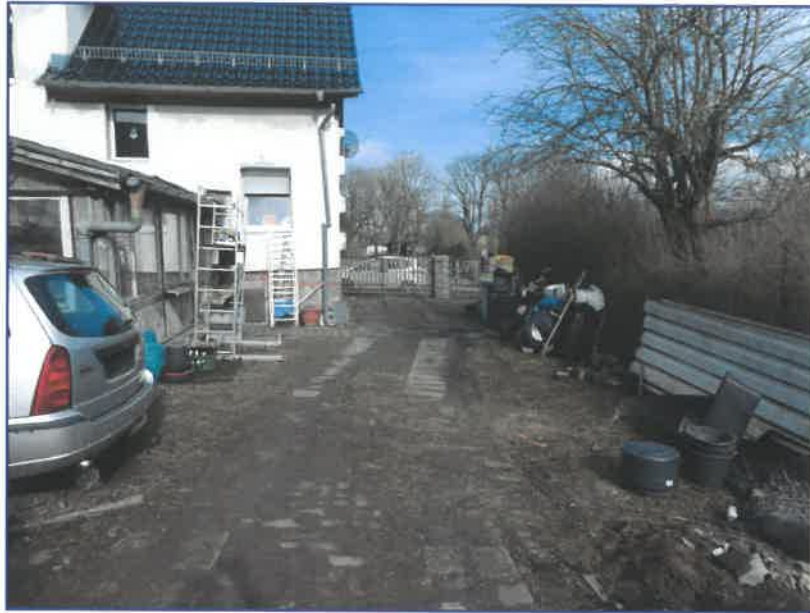
47. Hoffläche mit Grundstückszufahrt Blickrichtung Ost

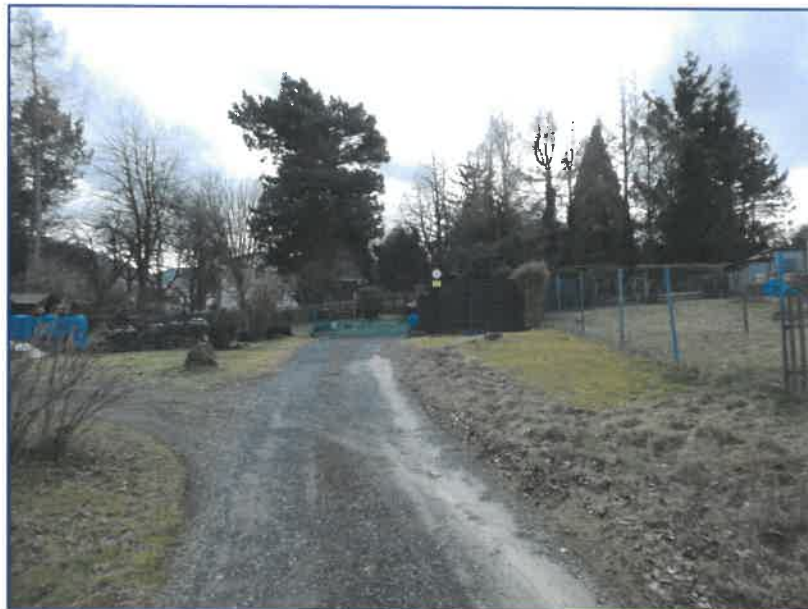
48. Gemeindliche Freifläche mit Grundstückszufahrt zum Nachbargrundstück bzw. Wegerechtsfläche im südlichen Grundstücksbereich/ rechts Bewertungsobjekt
