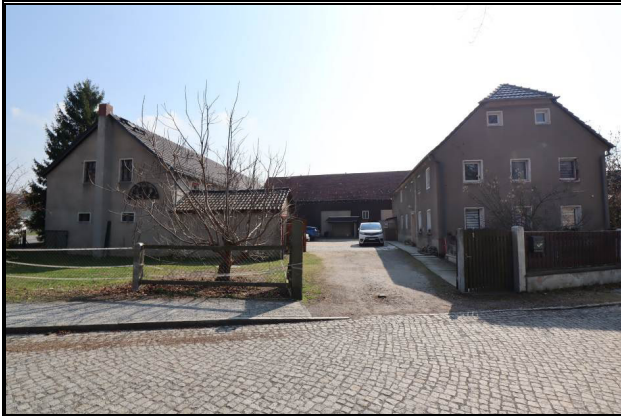
**Grundstückszufahrt zur Hofstelle (Nord-Ansicht)**

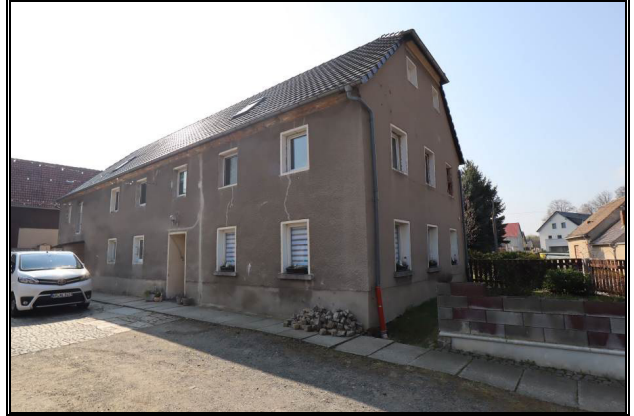
**Nord-Ost-Ansicht des Wohnhauses**

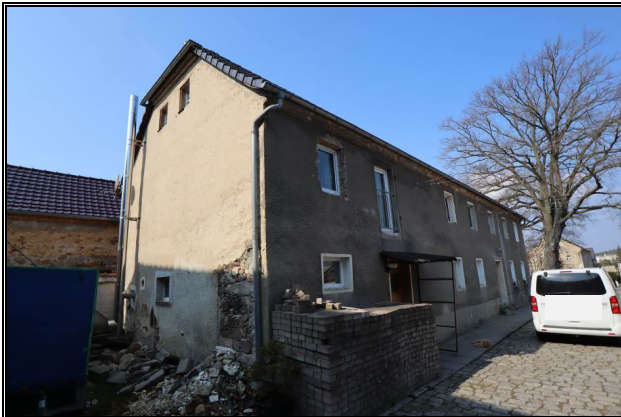
**Süd-Ost-Ansicht des Wohnhauses**

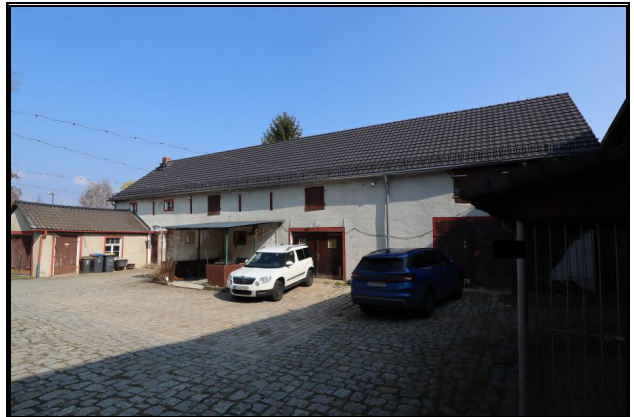
**Detailansicht des Vordachs – TG 1**

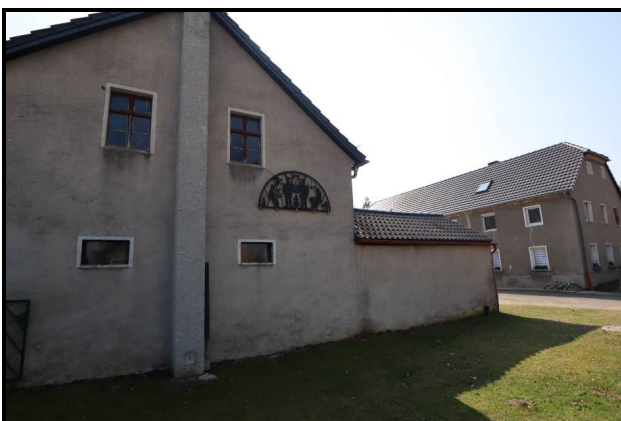
**Detailansicht des Stallgiebels (Nord-Ansicht)**

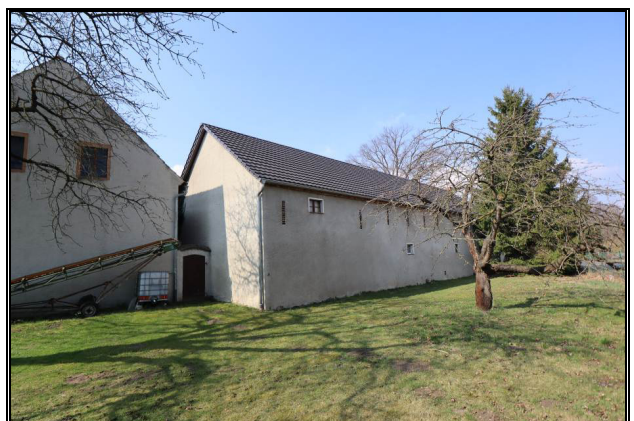
**Süd-Ost-Ansicht des Stallgebäudes**

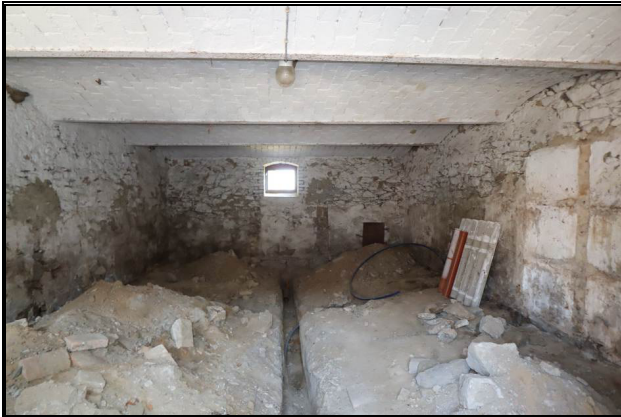
**Begonnener Ausbau im Stallgebäude**

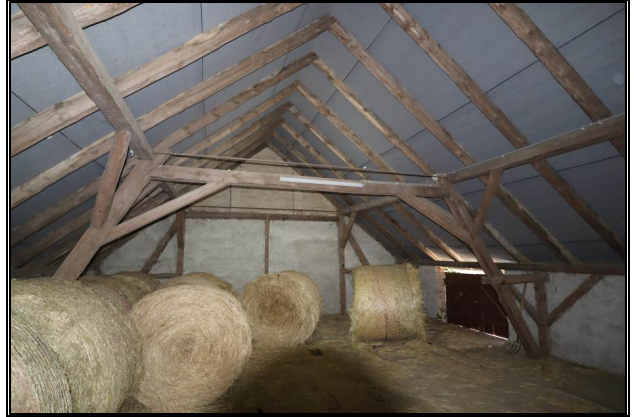
**Heuboden im Stallgebäude**

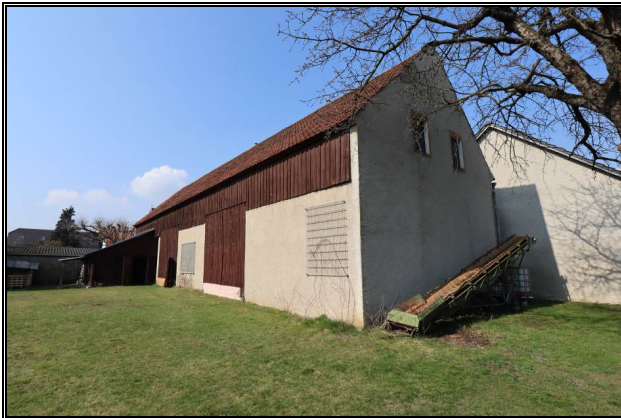
**Süd-Ost-Ansicht der Scheune**

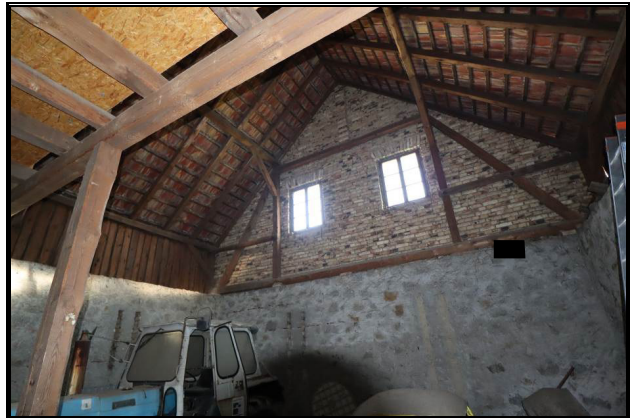
**Teil der Innenansicht der Scheune**

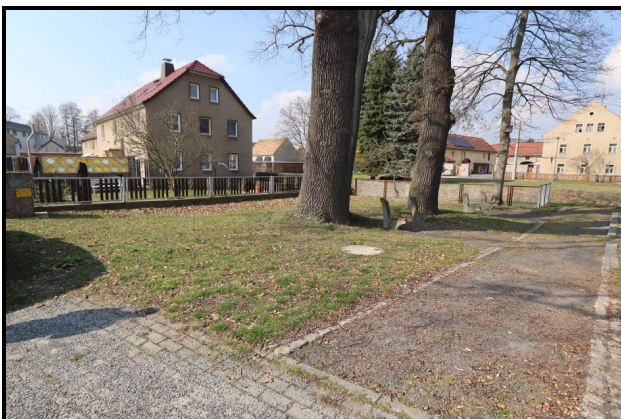
**Süd-Ost-Ansicht des Flurstücks 28 (TG 2 – TB A)**

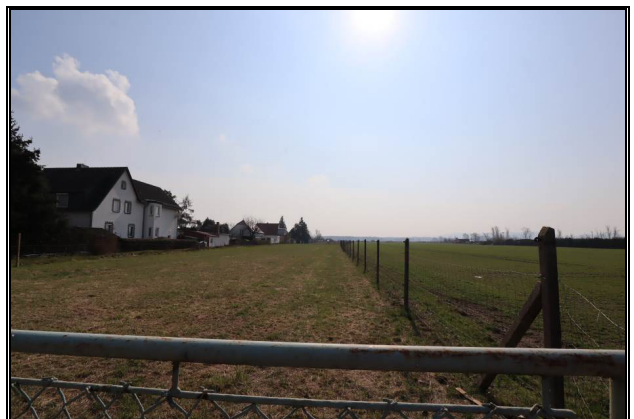
**Nord-Ansicht des Flurstücks 1089/5**
