## Fotodokumentation<sup>1</sup>

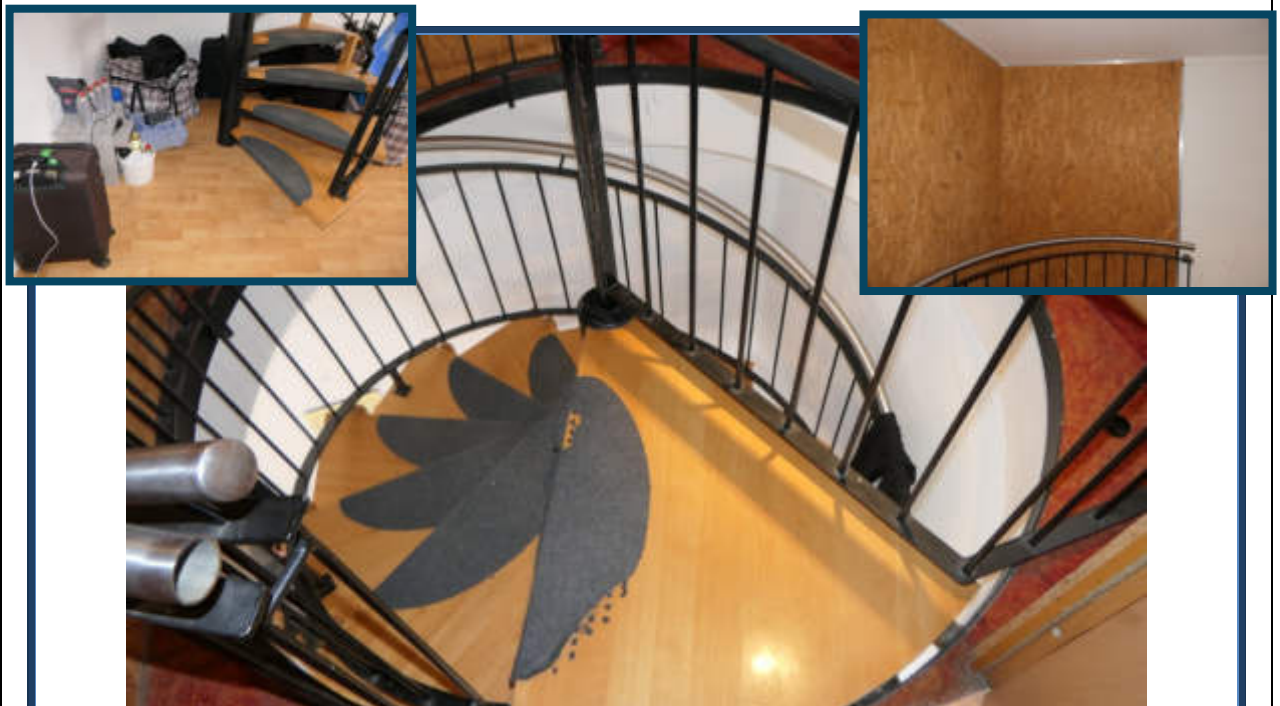
**Abbildung 14: Treppe zwischen der unteren und der oberen Ebene (Treppenaufgang mit OSB-Platten verkleidet)**

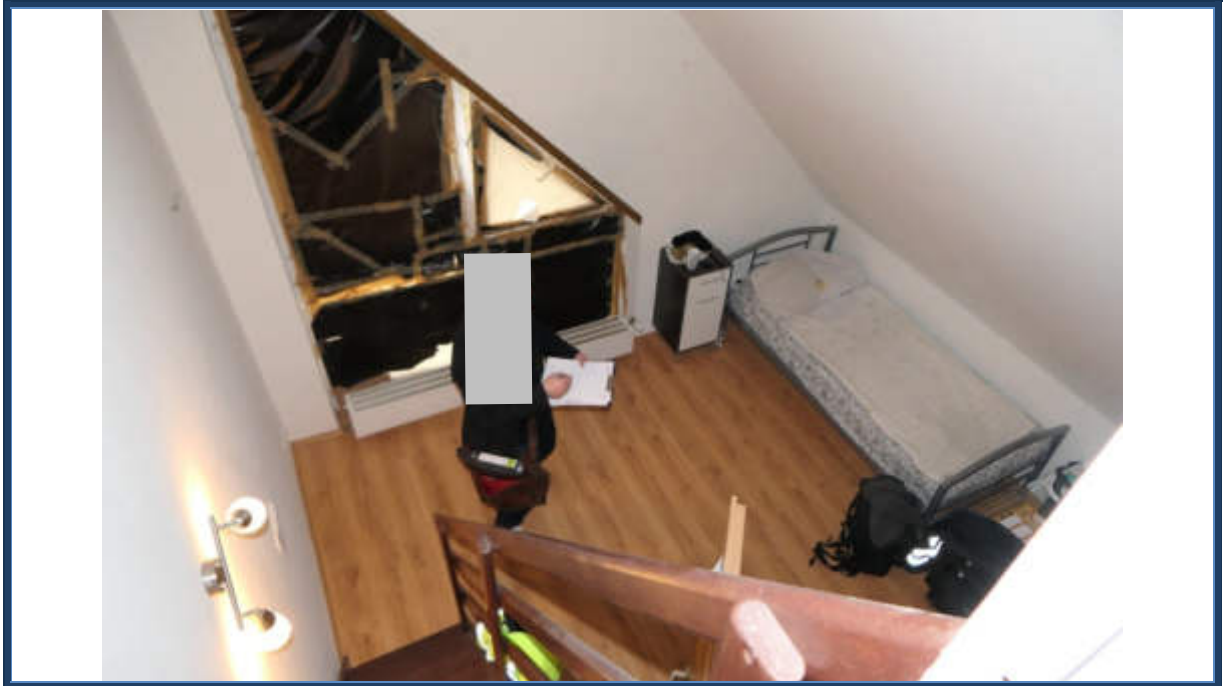
**Abbildung 17: Schlafbereich in der oberen Ebene; Fenster mit Folie provisorisch abgeklebt**

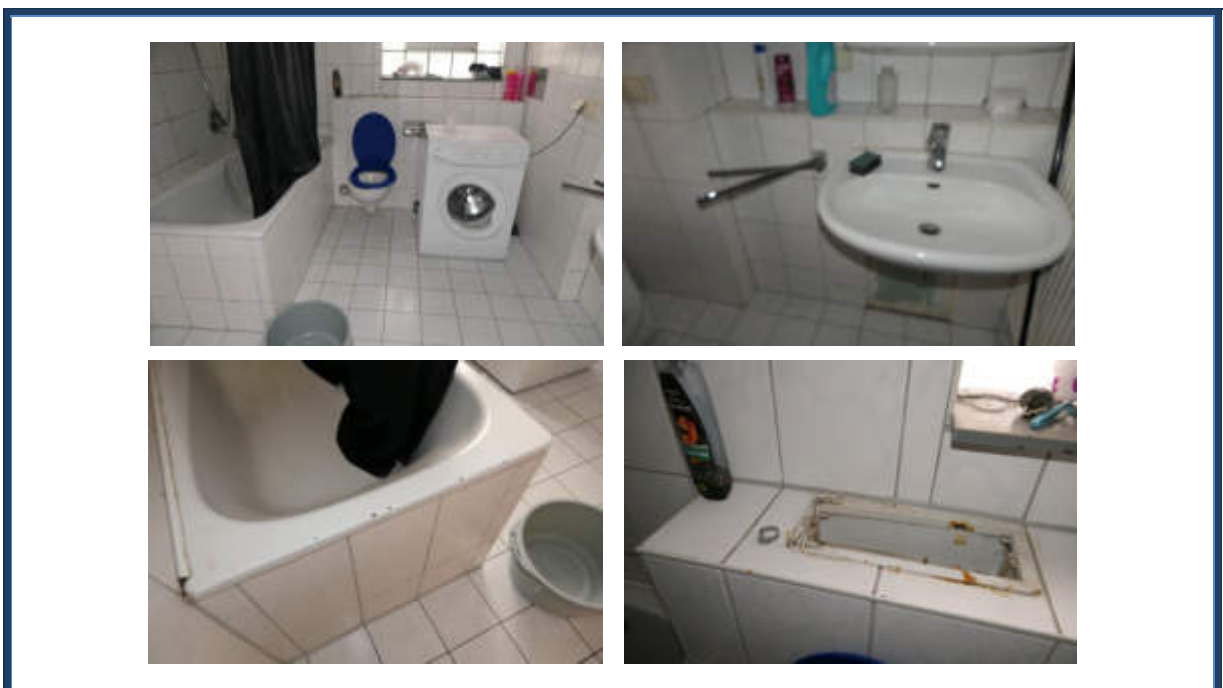
**Abbildung 18: Badezimmer in der oberen Ebene; sanitäre Einrichtungen abgewohnt und tlw. beschädigt**

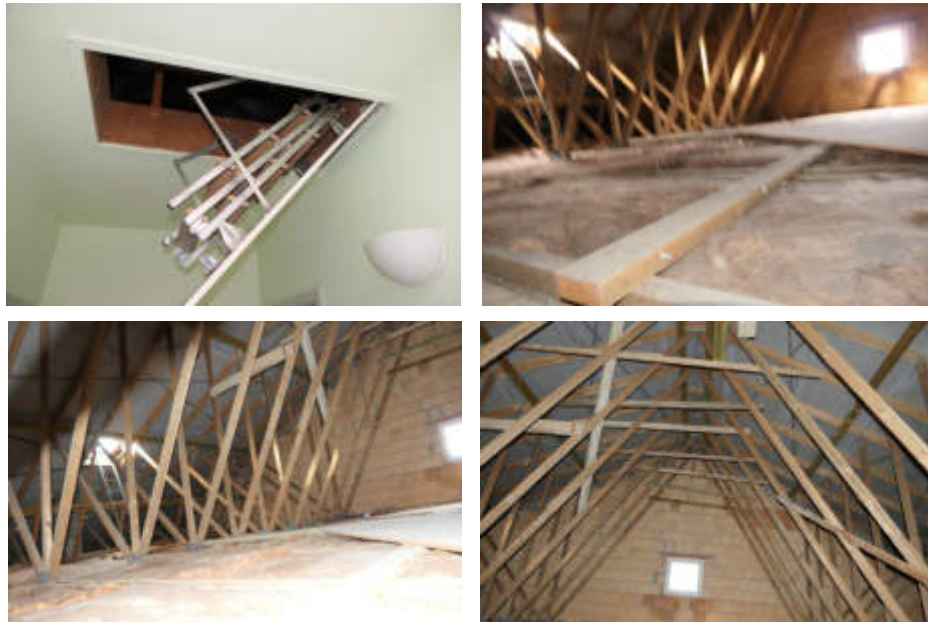
**Abbildung 21: Dachboden (eingeschränkt nutzbar durch fehlenden Bodenbelag)**

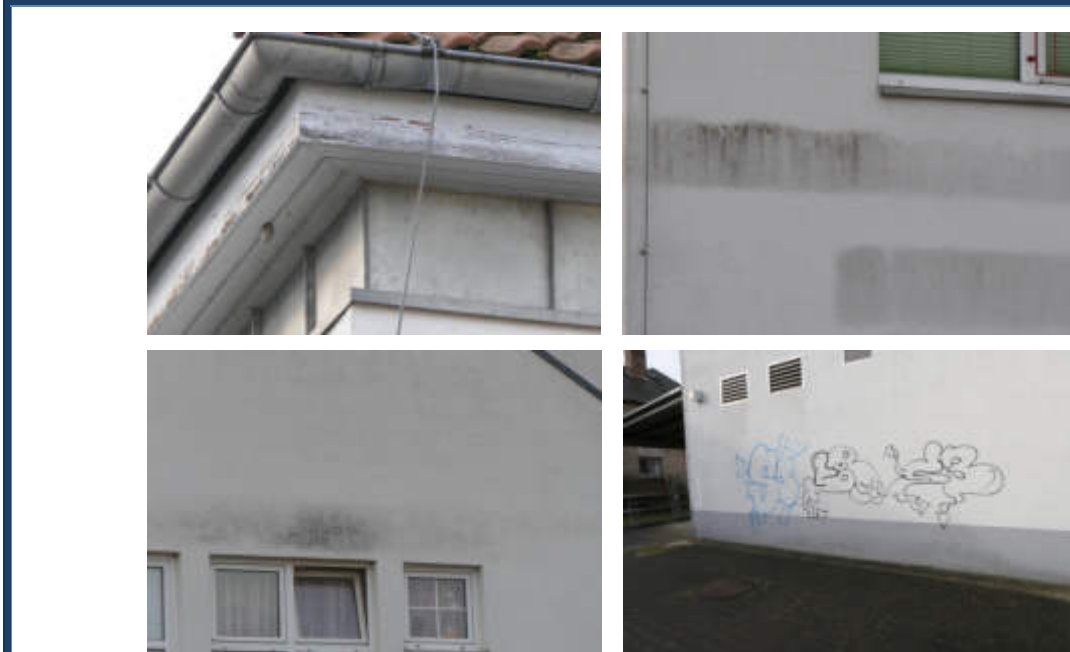
**Abbildung 27: Detailansichten der Fassade; tlw. verschmutzte Fassadenflächen; tlw. verwitterte Holzbauteile**
