#### ANLAGE 4: BAUPLÄNE

**ANLAGE 5: FOTOANLAGE**

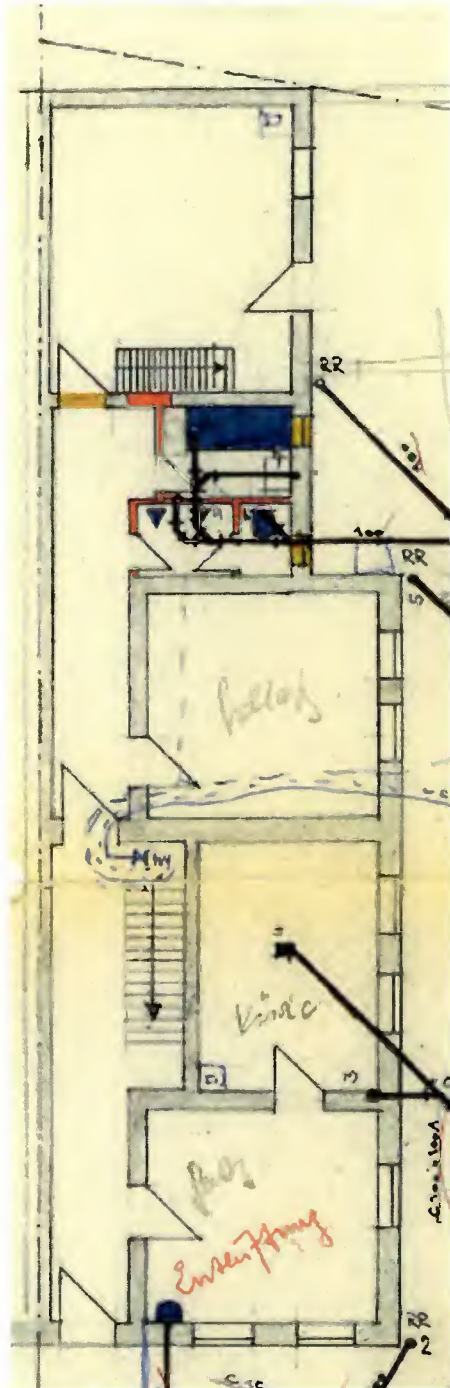
Erdgeschoss-Plan aus dem Jahr 1965 (nicht maßstabgetreu)

Der Plan weicht zum Teil von den vorgefundenen Grundrissen ab. Auf eine aktuelle Grundriss-Darstellung wird verzichtet, da ein Abriss der Bestandsbebauung unterstellt wird.

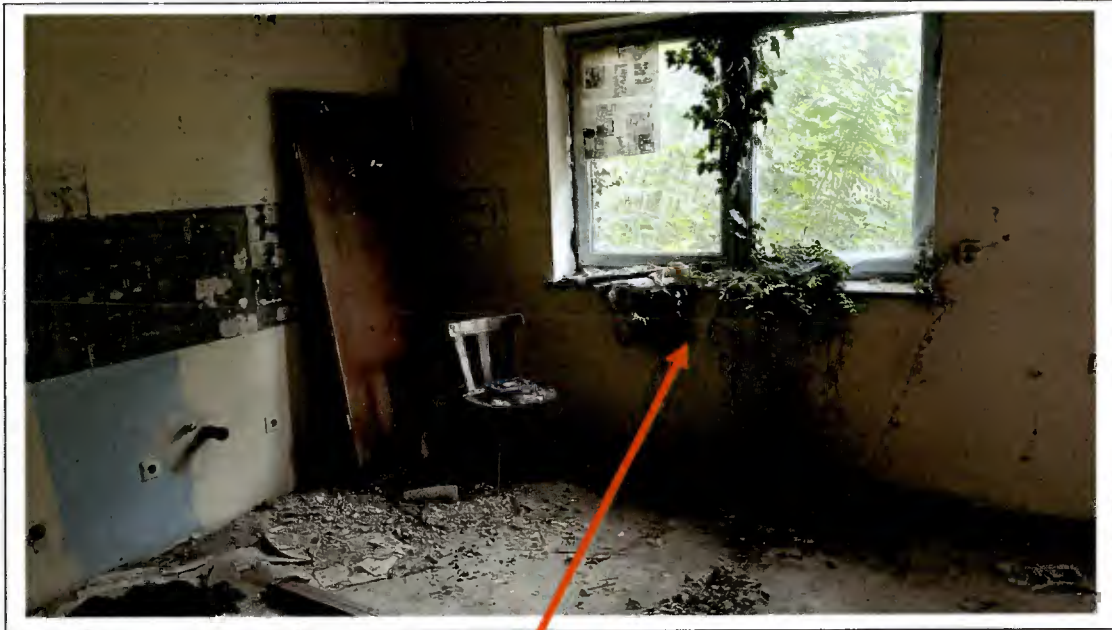
Foto 12: Blick in die Küche; Efeu-Bewuchs aus dem Garten

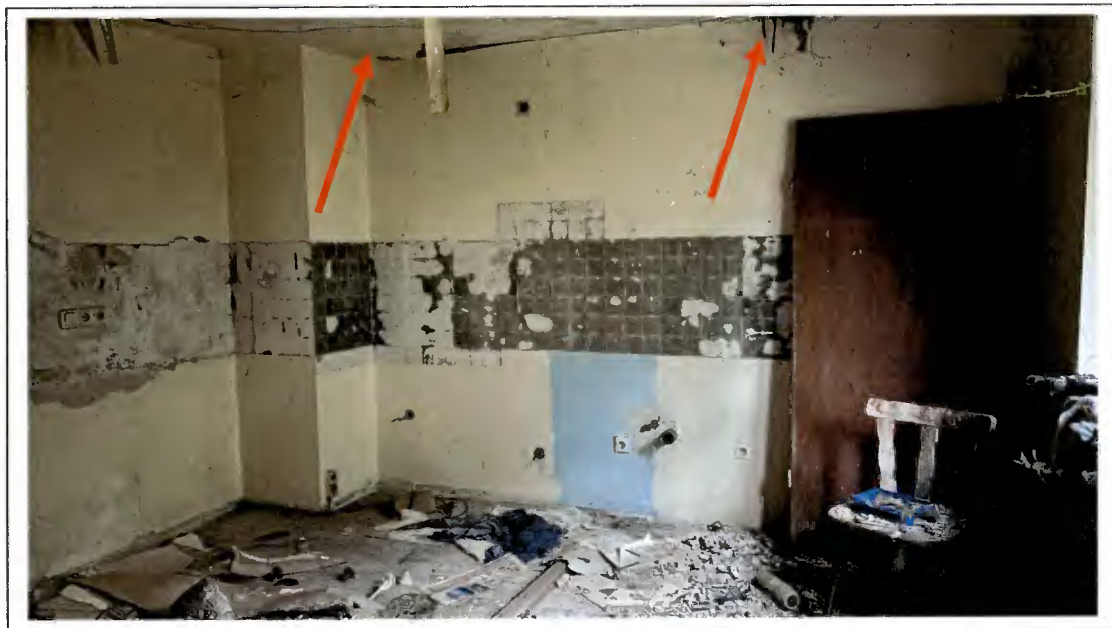
Foto 13: Blick in die Küche; defekte Decke

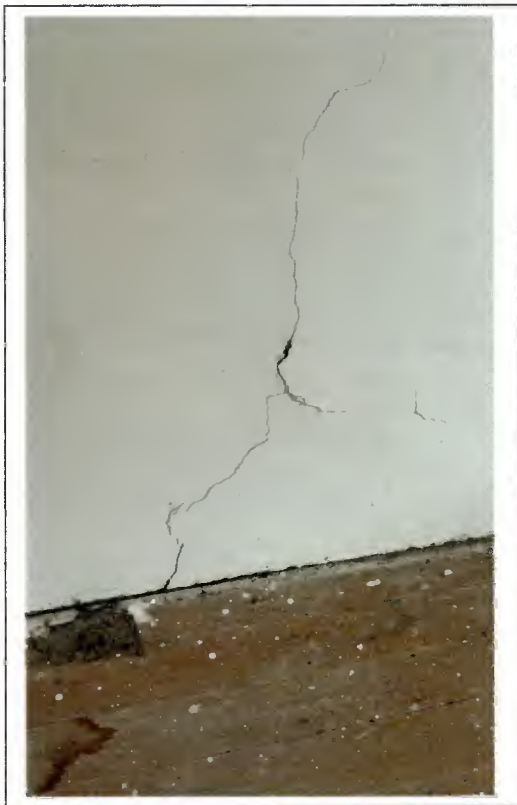
Foto 22: Risse an der Wand

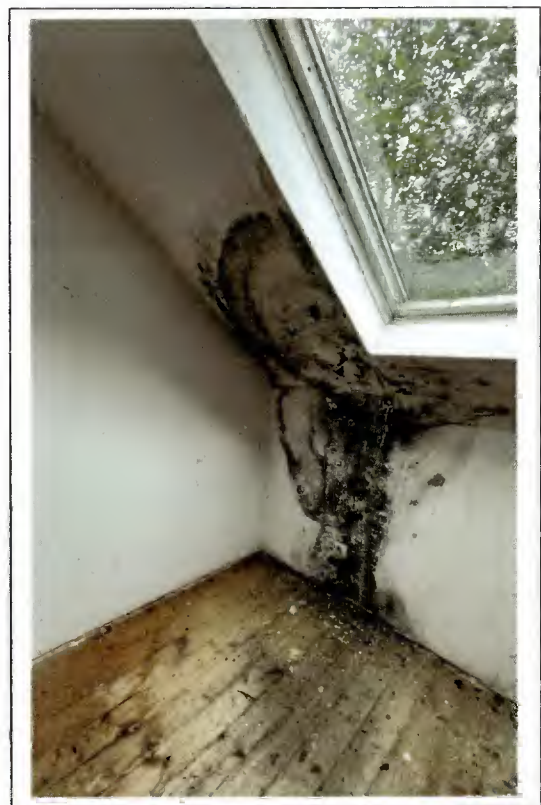
Foto 23: Schimmelspuren
