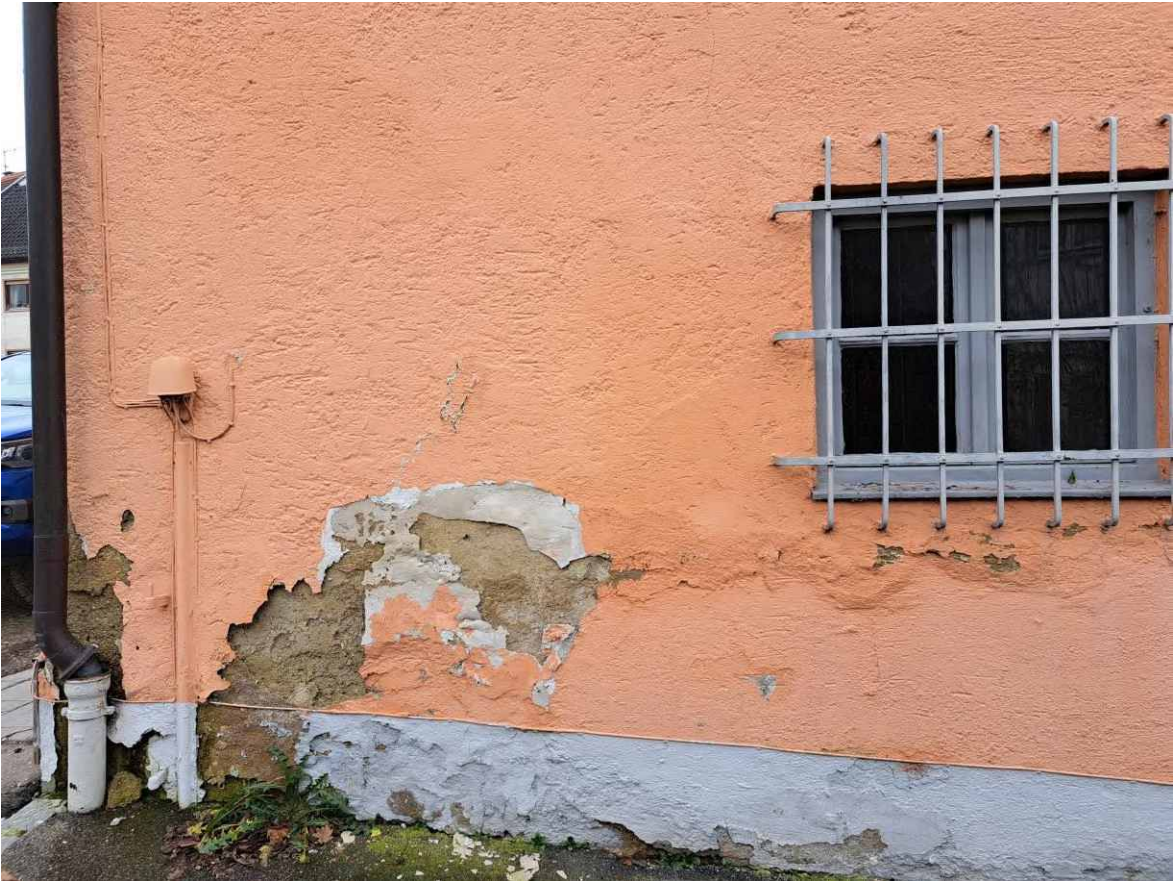
**33 großflächiger Schaden am Außenputz**

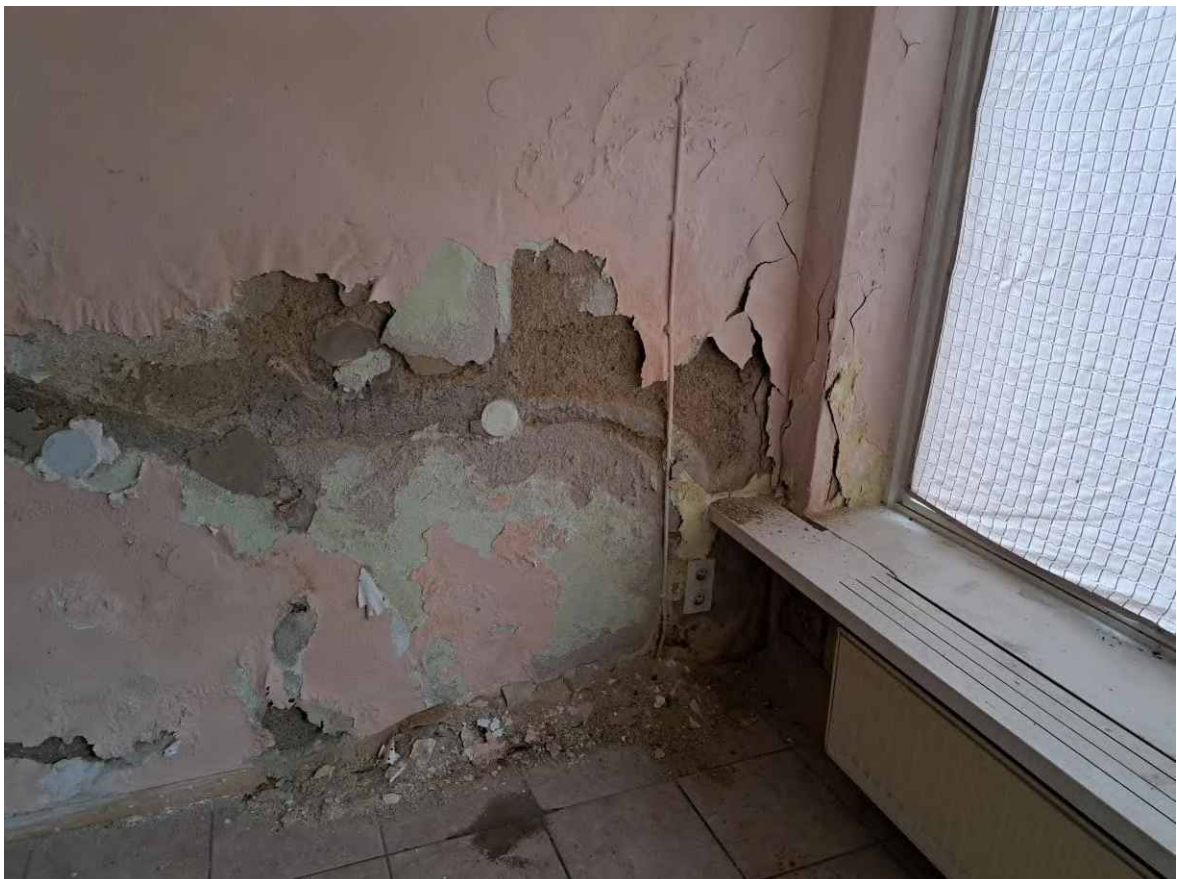
**34 Schadensbild an der selben Außenecke, Gewerbeeinheit Nr. 2**

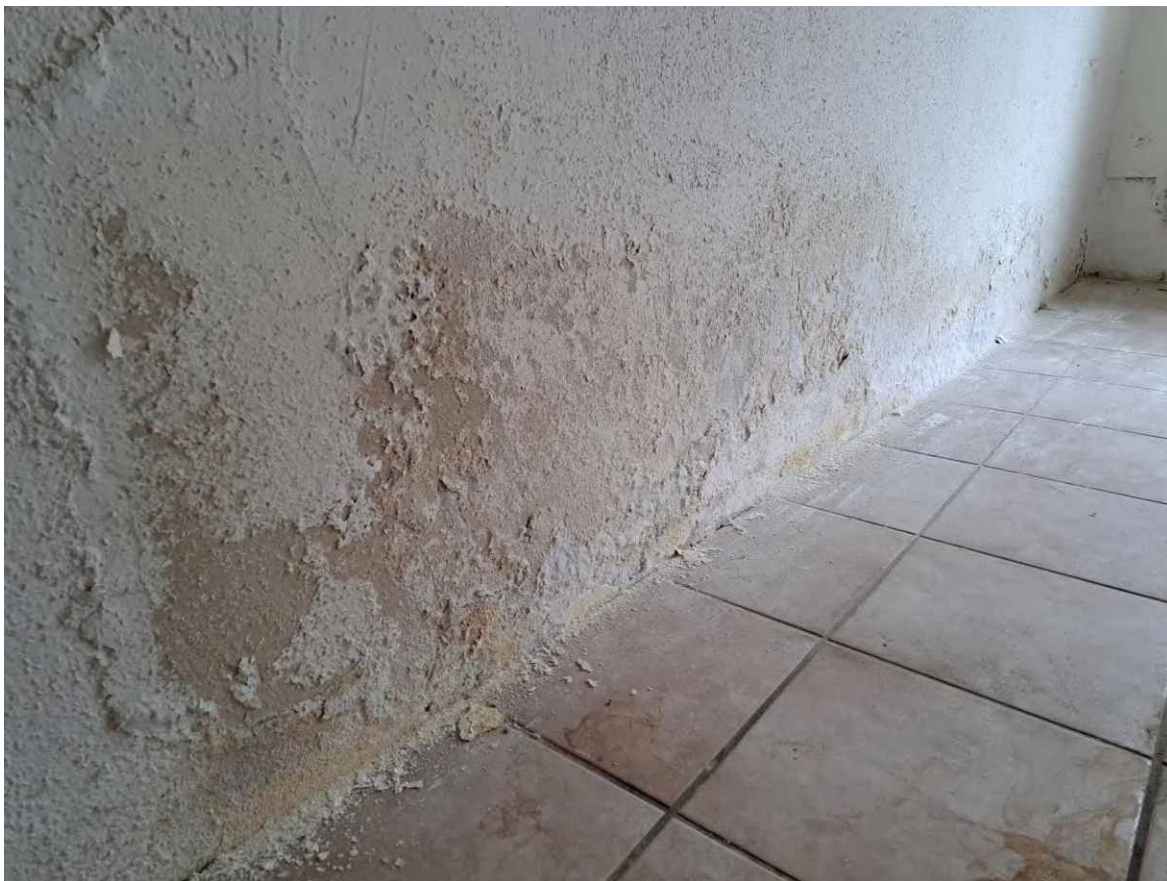
**35 Ausblühungen Innenwand, Gewerbeeinheit Nr. 2**

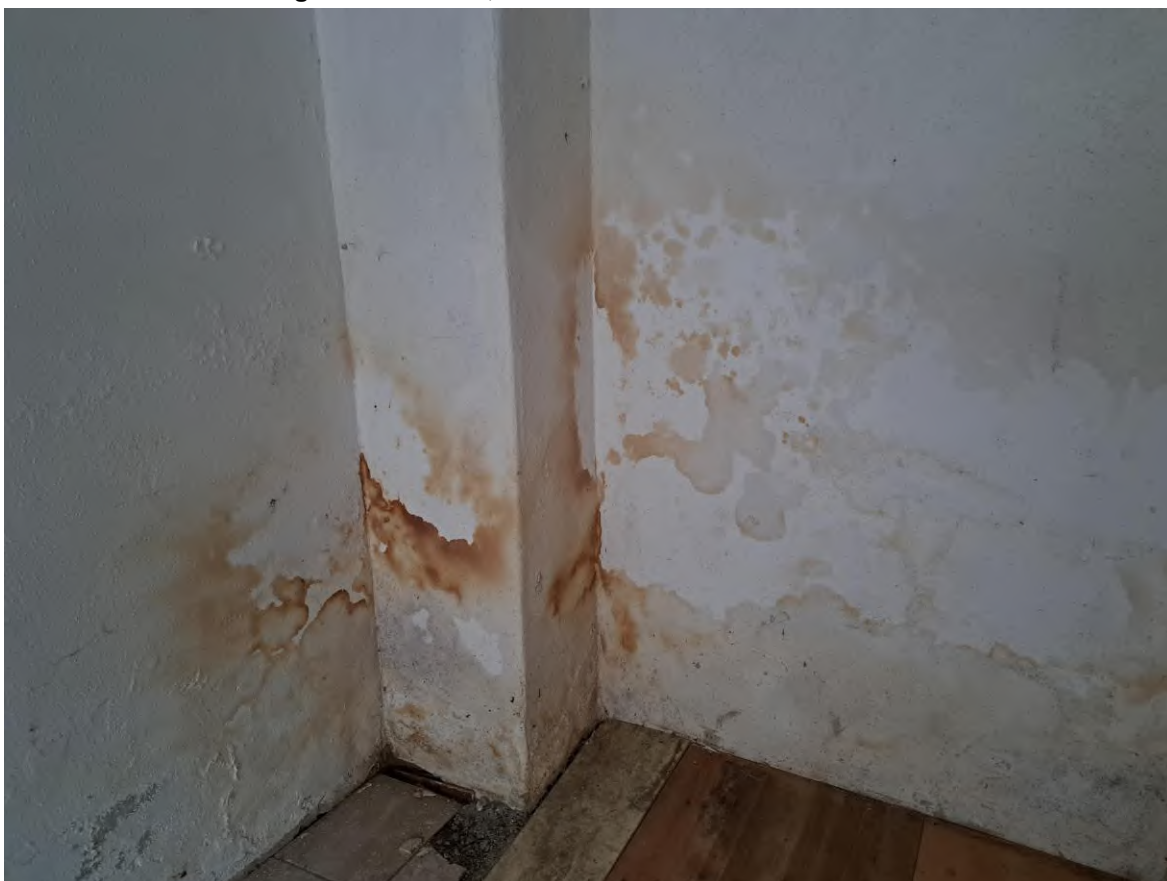
**36 Fleckenbildung am Kamin, Hinweis auf mögliche Kaminversottung**

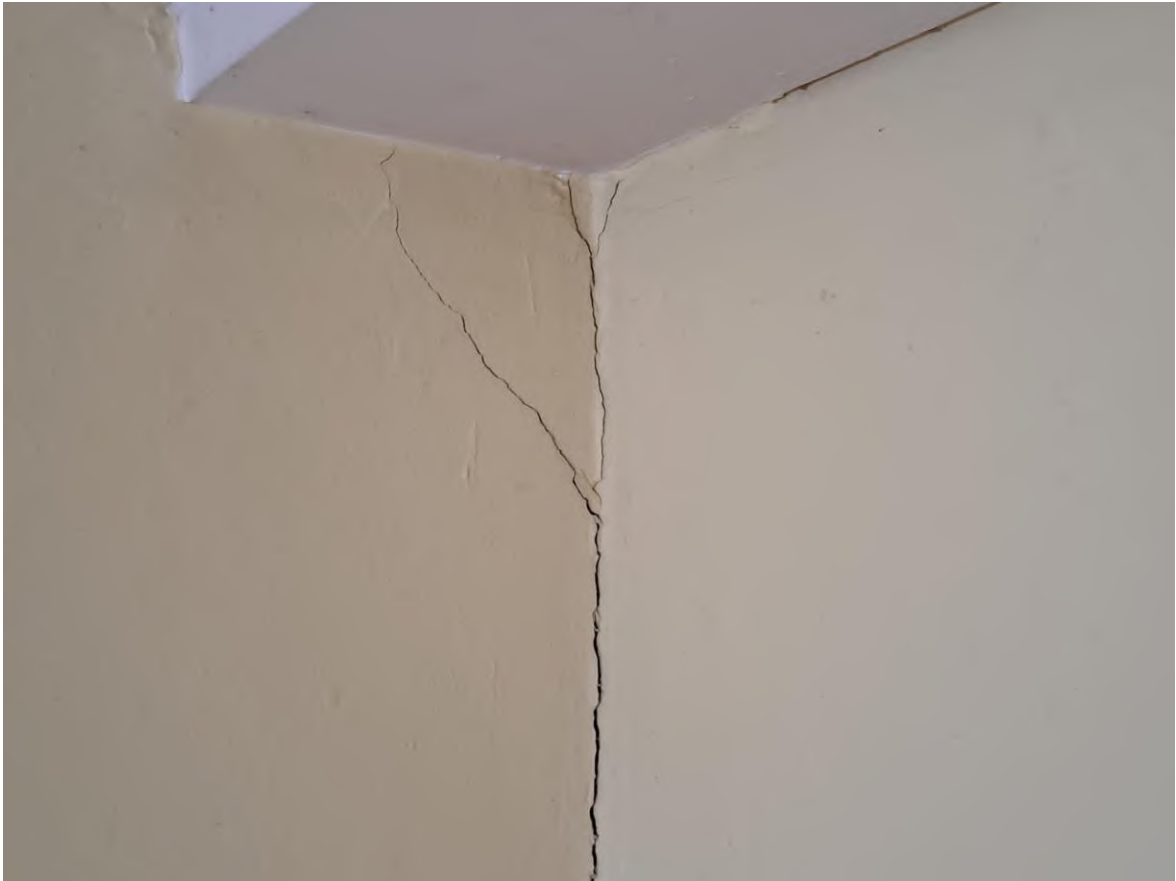
**37 Rissbildung an der Raumecke Schlafzimmer, Wohnung Nr. 1 OG**

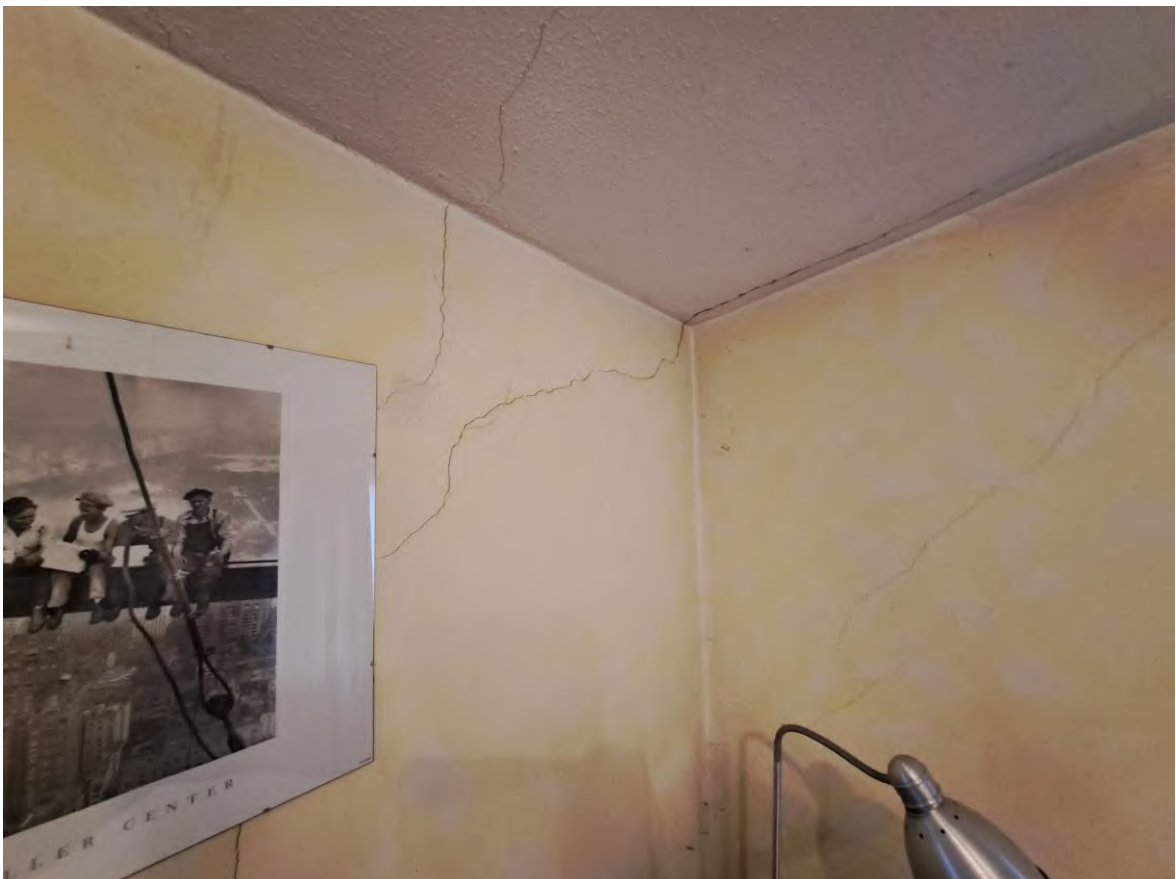
**38 Rissbildung an der Raumecke Wohnzimmer, Wohnung Nr. 1 OG**
