Geschäftszeichen: 2 K 29/25, Amtsgericht Fürth

Auszug aus dem **Verkehrswertgutachten**

des oben genannten Sachverständigen über den Verkehrswert nach § 194 BauGB für das **Zweifamilienwohnhaus mit Garage, Breslauer Str. 14a, 91074 Herzogenaurach**, Fl.-Nr. 666/140, Gemarkung Herzogenaurach
1/2 Miteigentumsanteil an Fl.-Nr. 666/141, Gemarkung Herzogenaurach, **Wegefläche**

Wertermittlungstichtag: 08.01.2026

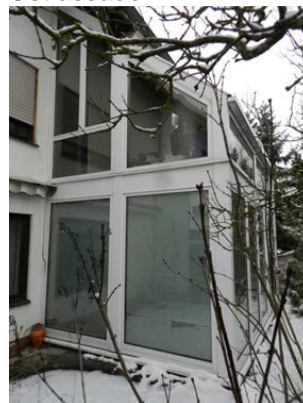
Wintergarten bei Südfassade

Wintergarten: Der Wintergarten ist im EG und OG eine Holzkonstruktion mit Holzfensterelementen, sowie festverglasten Elementen mit Isolierverglasung; Decke zwischen EG und OG nach Angabe als Holzkonstruktion;

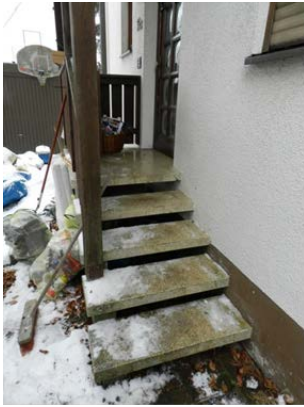
Hauseingang bei Nordfassade

Eingangsbereich: Der Zugang zum Wohnhaus erfolgt über die mit Betonsteinpflaster befestigte Wegefläche Fl.-Nr. 666/141; Auf dem Bewertungsgrundstück Fl.-Nr. 666/140 ist ebenfalls eine Wegefläche mit Betonsteinpflaster befestigt; der Eingangsbereich ist überdacht, es führt eine Außentreppe vom Geländeniveau auf Niveau EG; die Hauseingangstüre ist eine Holztüre mit Isolierglaseinsatz, Drückergarnitur und Zylinderschloss;

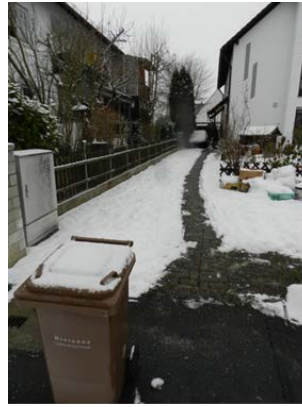
Bei der Fl.-Nr. 666/141 handelt es sich um eine Wegefläche. Die Wegefläche Fl.-Nr. 666/141 dient als Zuwegung zu den angrenzenden Wohnhäusern. Die Wegefläche ist mit Betonsteinpflaster befestigt. An dem Grundstück besteht ein 1/2 Miteigentumsanteil.

Fl.-Nr. 666/141, Wegefläche, Blick von Westen nach Osten
