VERKEHRSWERTGUTACHTEN

Objektart: Grundstück, bebaut mit Einfamilienhaus,
ehemaliger Metzgerei und Doppelgarage

Objektanschrift: Luisenstraße 1 in 84518 Garching a.d. Alz

Aktenzeichen: Az: K 7/25

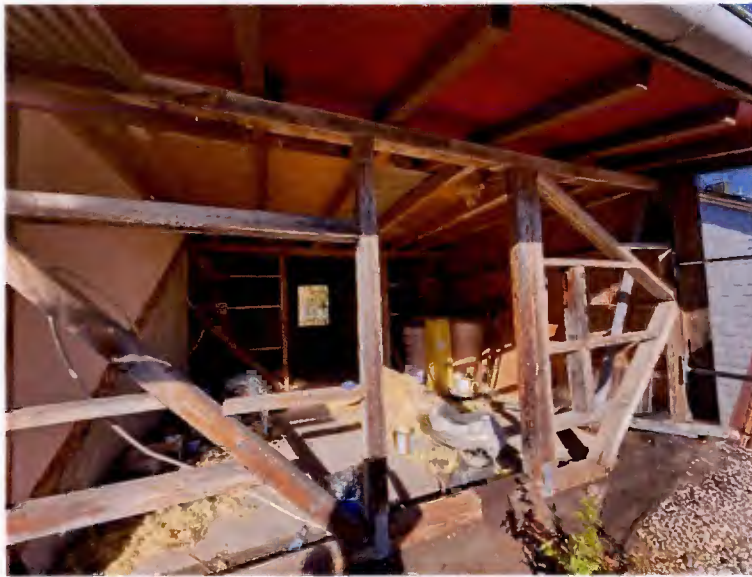
Im Jahr 2014 wurde ein ostseitiger Anbau von zwei Kinderzimmern an das Wohnhaus im Obergeschoss genehmigt (BV 2014/0358). Der Anbau sollte in Holzbauweise errichtet werden. Die Rohbauarbeiten wurden begonnen und zeitlich mit der Neueindeckung des Wohnhausdaches im Jahr 2019 umgesetzt. Zum Zeitpunkt der Ortsbesichtigung war der geplante Anbau jedoch in wesentlichen Teilen noch nicht fertiggestellt.

begonnener Anbau

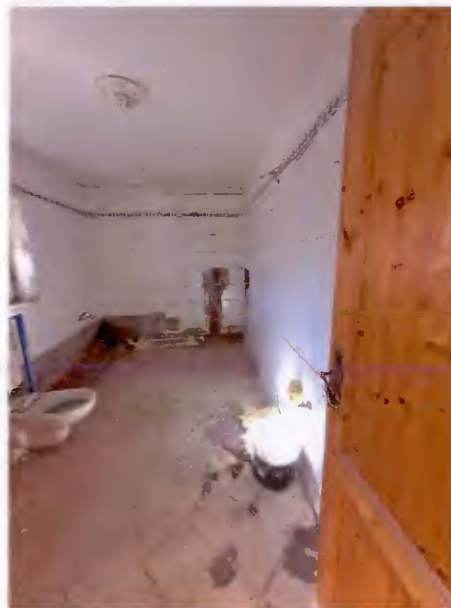
- annähernd Rohbauzustand;
- Rückbau wurde begonnen;

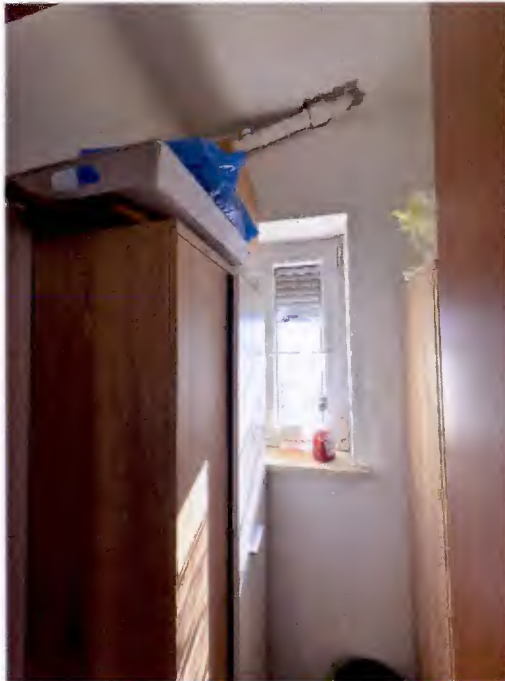
Speis
Deckendurchbruch/Leitungsführung

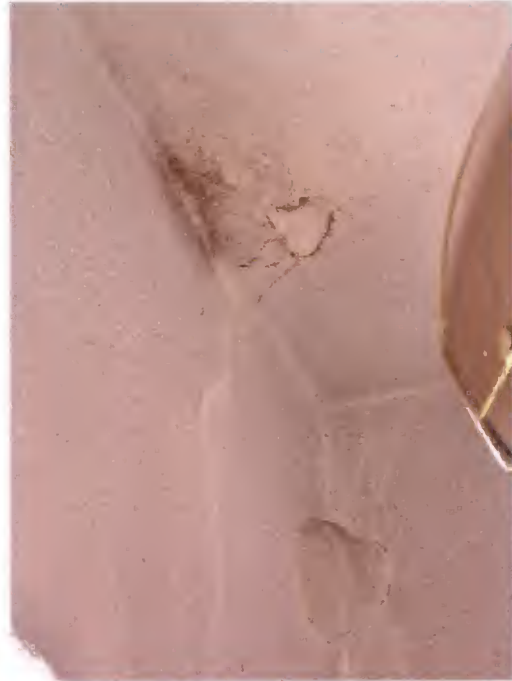
Garderobe
Schimmelbildung

Die beiden Räume befinden sich im Erdgeschoss. Darüberliegend ist das Bad, das sich im Umbau und in der Neugestaltung befindet.

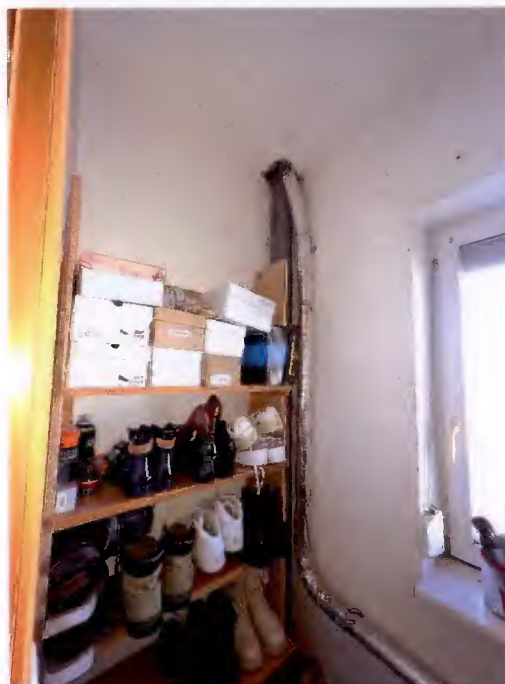
Abstellraum im Obergeschoss:
unsachgemäße Leitungsführung

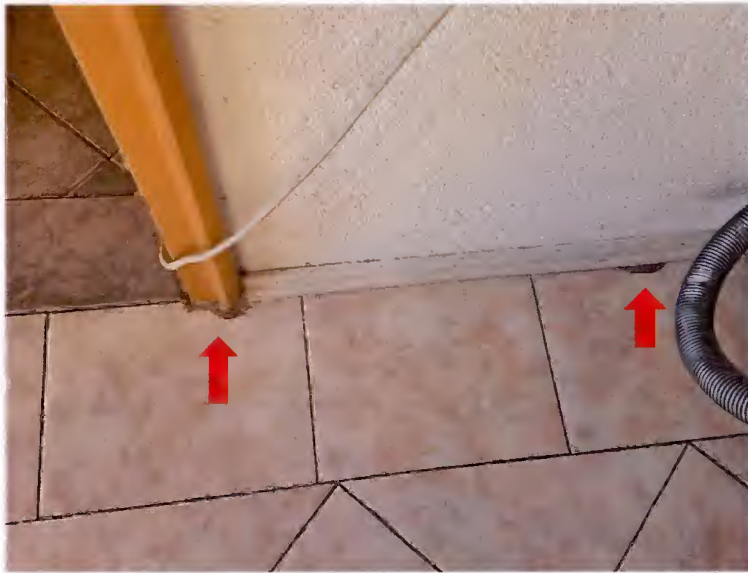
Wohnzimmer:

Beispiele für unsachgemäße Fliesenarbeiten:

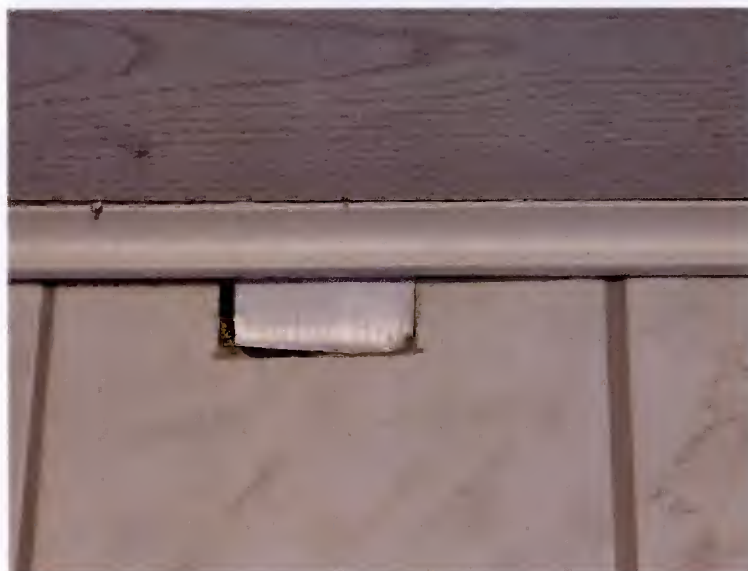
Erdgeschossbad:
Anschlussbereich
Wand - Decke

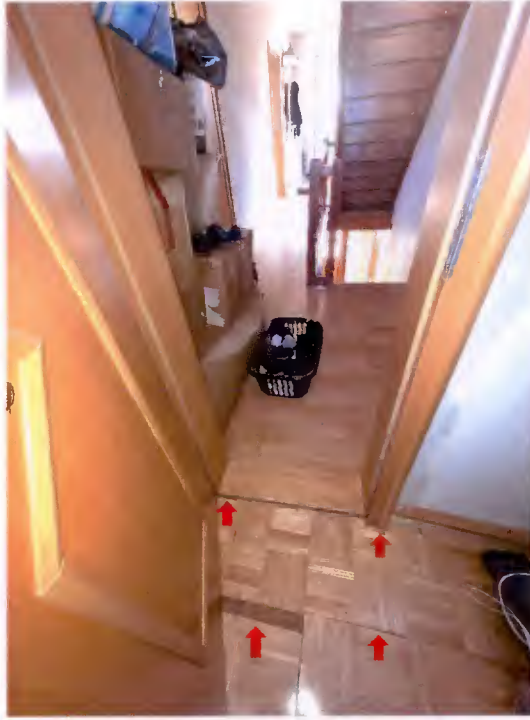
Auch das Mosaikparkett im Abstellraum ist unsachgemäß verlegt. In der Fläche wurden offensichtliche Fehlstellen mit Steifen eines andersfarbigen Holzes ergänzt. Die Anschlüsse an die Türschwelle sowie an die Türzarge wurden ungenau ausgeführt.

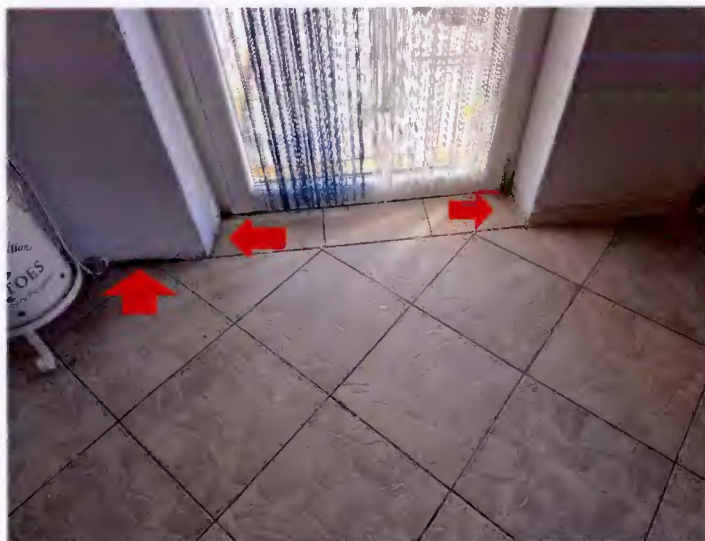
Teilweise fehlen in den Zimmern abschnittsweise die Bodenleisten, bei den Fliesenböden ebenso wie bei anderen Bodenbelägen.

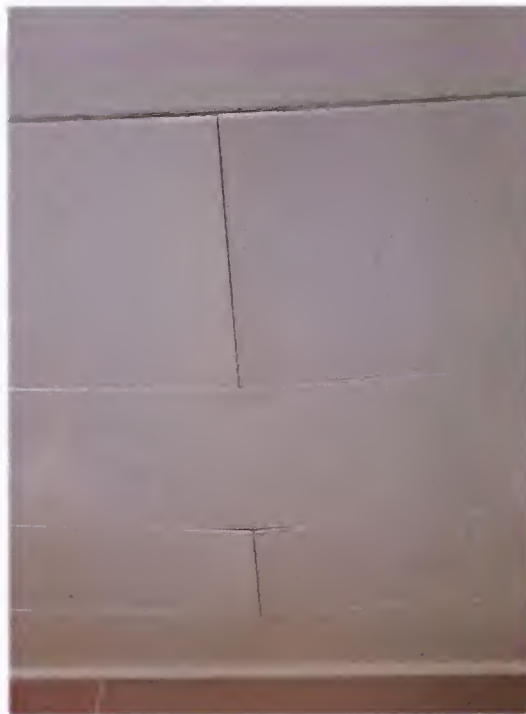
Im Waschraum sind die Deckenpanelle nicht fachgerecht angebracht, und die Fliesenlegerarbeiten wurden nicht sorgfältig ausgeführt.

Deckenpanelle

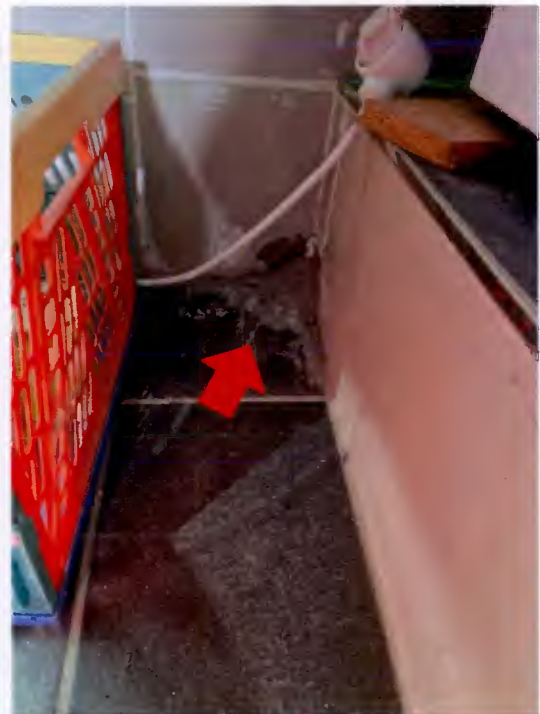
Anschlusseck
Waschmaschinenpodest

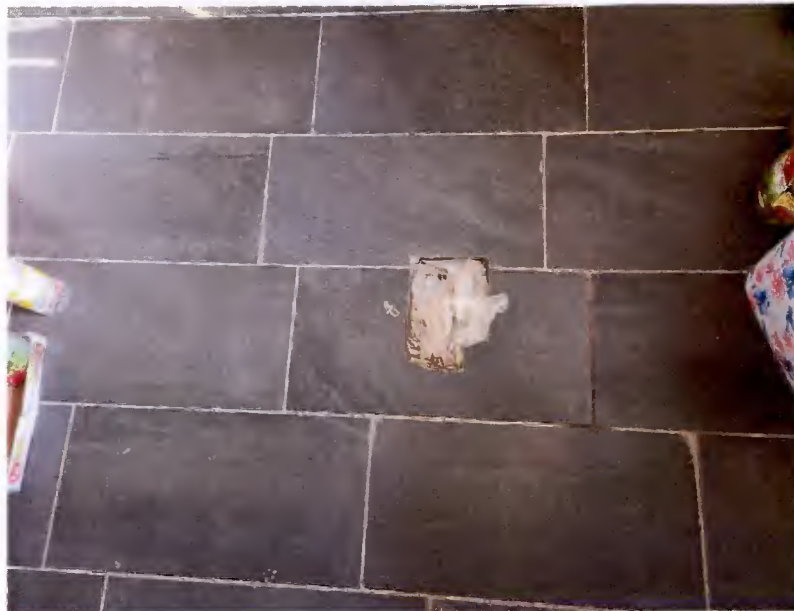
Fußboden
Waschraum

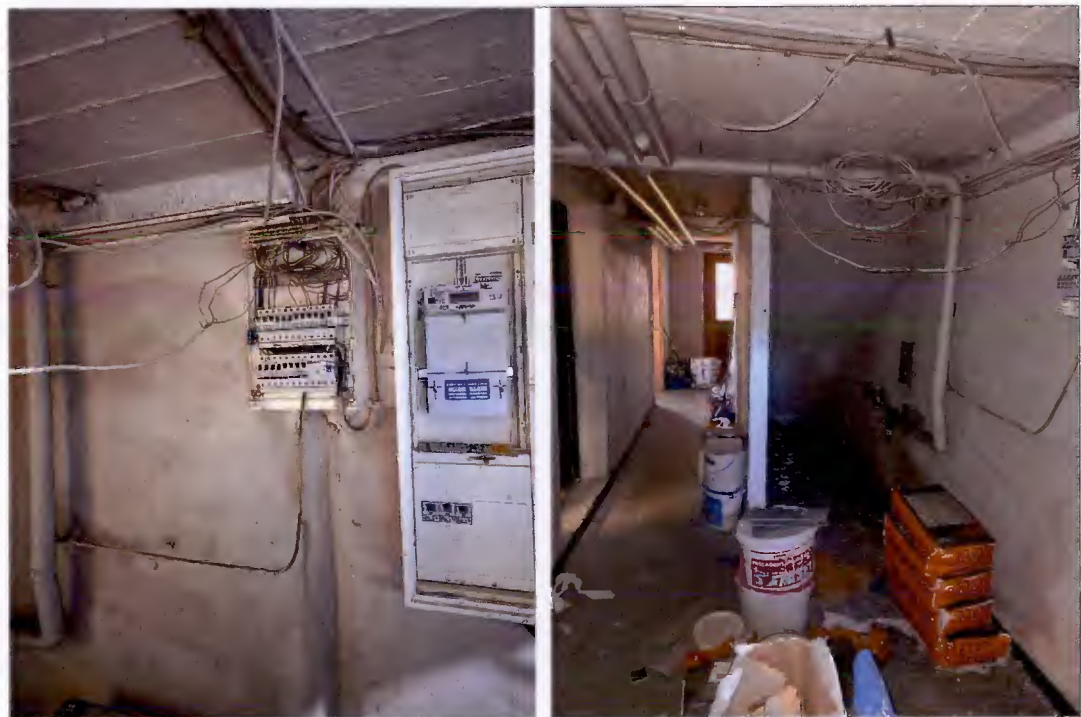
Die Verlegung der Elektroleitungen ist nicht fachgerecht.

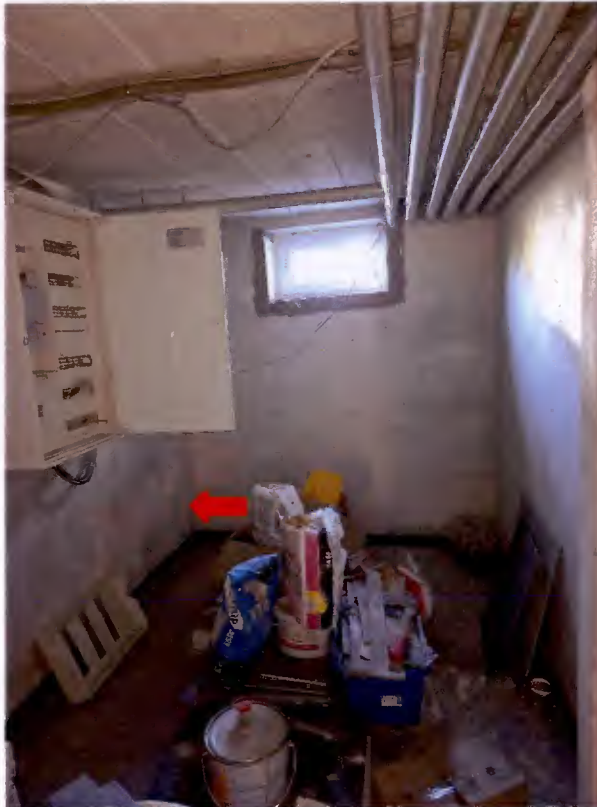
Kellergeschoss:
Im Flur sind Hinweise auf Feuchtigkeit erkennbar.
Dies ist vermutlich auf das Alter der Bausubstanz und der unzureichenden Abdichtung zurückzuführen.

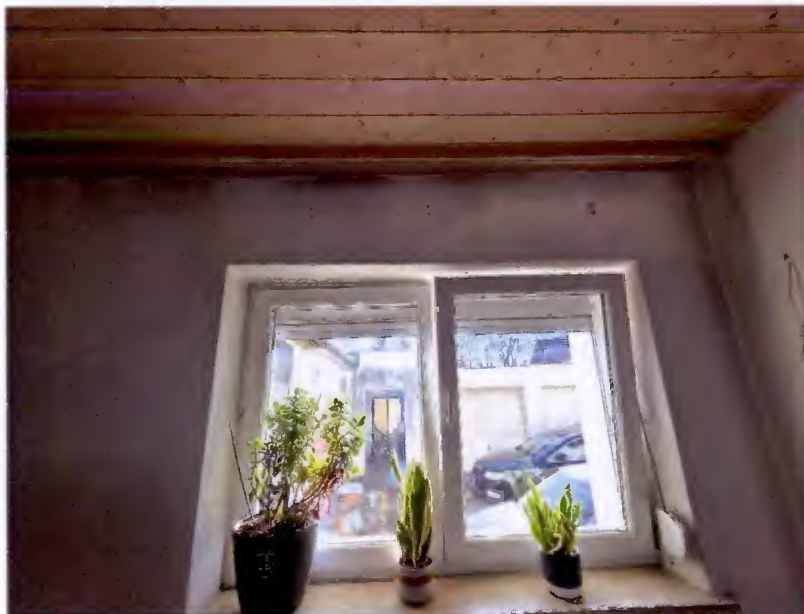
Wohnzimmer
Südseite

Im Wohnzimmer und in den Schlafzimmern zeigen sich im Anschluss von der Wand zur Decke und in den Zimmerecken deutliche Merkmale von Kältebrücken.

Kältebrücken sind Bereiche der Gebäudehülle, die einen deutlich geringeren Wärmedurchlasswiderstand besitzen als ihre Nachbarregionen an Wänden oder Decken. Daraus resultiert ein stärkerer lokaler Wärmeabfluss. Auf diesen kühleren Stellen kann feuchte Raumluft kondensieren und zu feuchten Stellen oder Schimmelbildung führen.

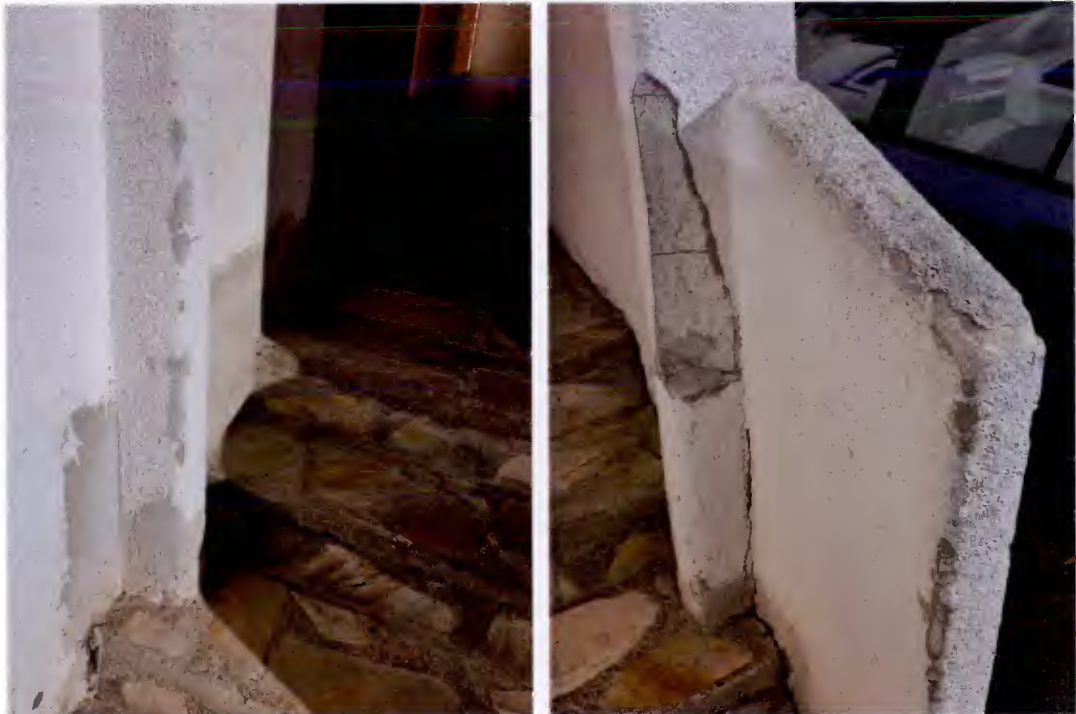
Eingangsbereich zum Wohnhaus

Im Eingangsbereich besteht Instandsetzungsbedarf im Bereich der Putz- und Malerarbeiten. Entsprechende Maßnahmen sind ebenfalls im unteren Fassadenbereich an der Südseite Richtung Freisitz erforderlich.

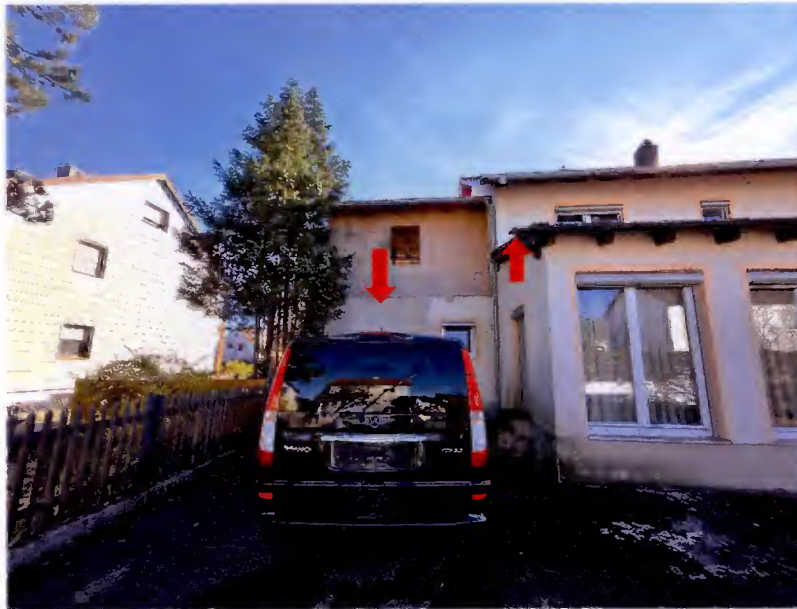
Nordseite

Der unsachgemäße Anschluss der Holzkonstruktion „Kind 3“ und „Kind 4“ zur Wohnhauserweiterung führt auf der Nordfassade zu erheblichen Abplatzungen der Fassadenfarbe.

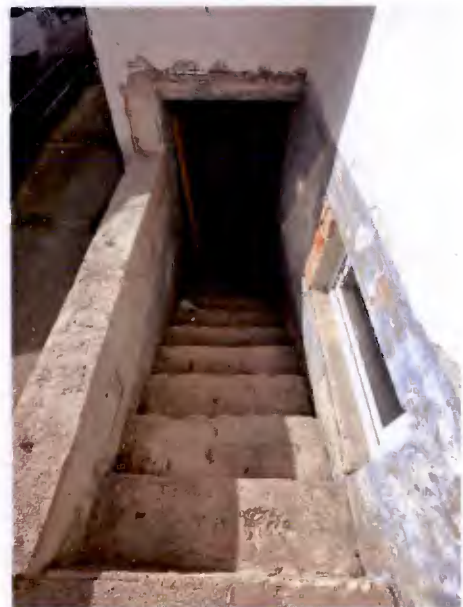
Im Bereich der Kelleraußentreppe sind Verputzarbeiten an der Fassade vorzunehmen. Die Treppenstufen sind ohne Belag.
