# GUTACHTEN

**Art:** Verkehrswertermittlung nach § 194 BauGB - Kurzfassung

**Anwesen:** Dettelbach, Schweinfurter Straße 13

**Datum:** 15.01.2026

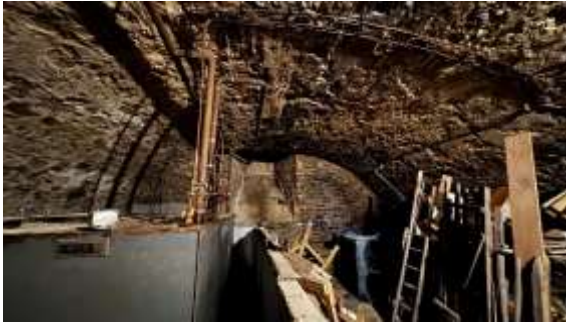
## Kellergeschoss:

- An der Decke über Erdgeschoss, im westlichen Bereich der Kellerräume sind Holzmehlspuren unterhalb der Holzbalkenverläufe erkennbar:  
Hinweis auf Holzschädlinge.
- An verschiedenen Stellen im Obergeschoss sind an der Decke Spuren von Feuchteinträgen und Bauwerksverformungen erkennbar.
- Nach Angabe der Beteiligten war im Haus Hausschwamm vorhanden im Bereich einer der Undichtigkeiten, die vom Dach herrühren. Ebenfalls waren vorhanden Pilzbewuchs. Dieser wurde von der Beteiligten mit Chlormittel entfernt.
- Im Dachgeschoss sind augenscheinlich Undichtigkeiten der Dachhaut vorhanden, insbesondere an Dachkehlen, Graten und Anschlüssen an anderen Bauteilen.
