## AUSZUG AUS DEM GUTACHTEN

### Über den Verkehrswert bzw. Marktwert des mit einem Einfamilienhaus und einer Doppelgarage bebauten Grundstücks

**Rezatstraße 7, 91617 Oberdachstetten**

Auftraggeber/in: Amtsgericht Ansbach, Abteilung für Zwangsversteigerungssachen  
Aktenzeichen Auftraggeber/in: 2 K 37/24  
Gutachten Nr. 2025-13

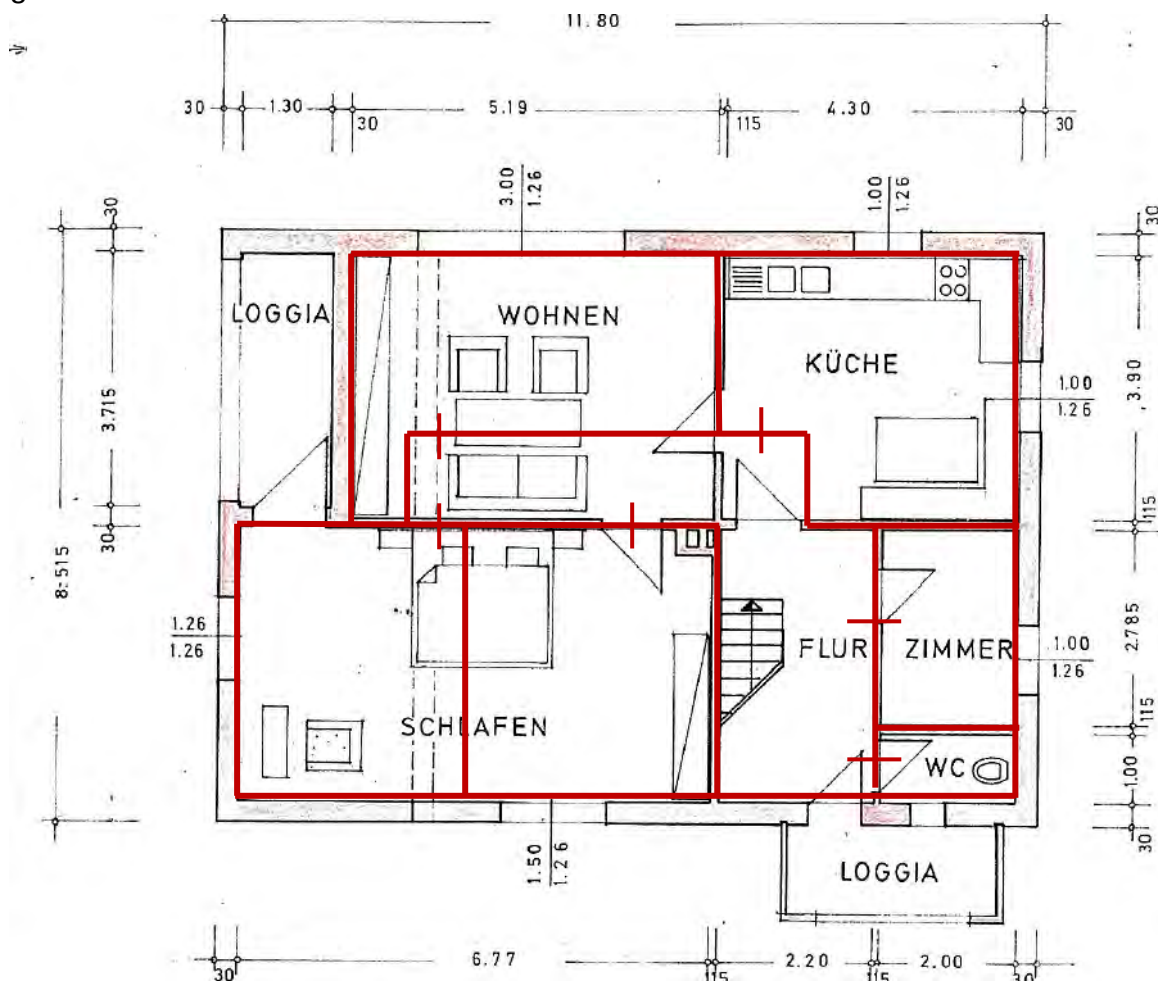
Der Grundriss des Obergeschosses stimmt nicht mit dem vorgefundenen tatsächlichen Grundriss des Obergeschosses überein. Seitens des Sachverständigen wird für das Gutachten davon ausgegangen, dass der geänderte Grundriss keine Auswirkungen auf den Genehmigungsstatus des Wohnhauses besitzt.

Grundriss Obergeschoss – der Grundriss stellt nicht den tatsächlichen Zustand dar. Der tatsächliche Grundriss ist skizzenhaft mit roten Linien dargestellt. Eine Küche ist im Obergeschoss nicht vorhanden. Die beiden Loggien sind vorhanden wie gezeichnet.

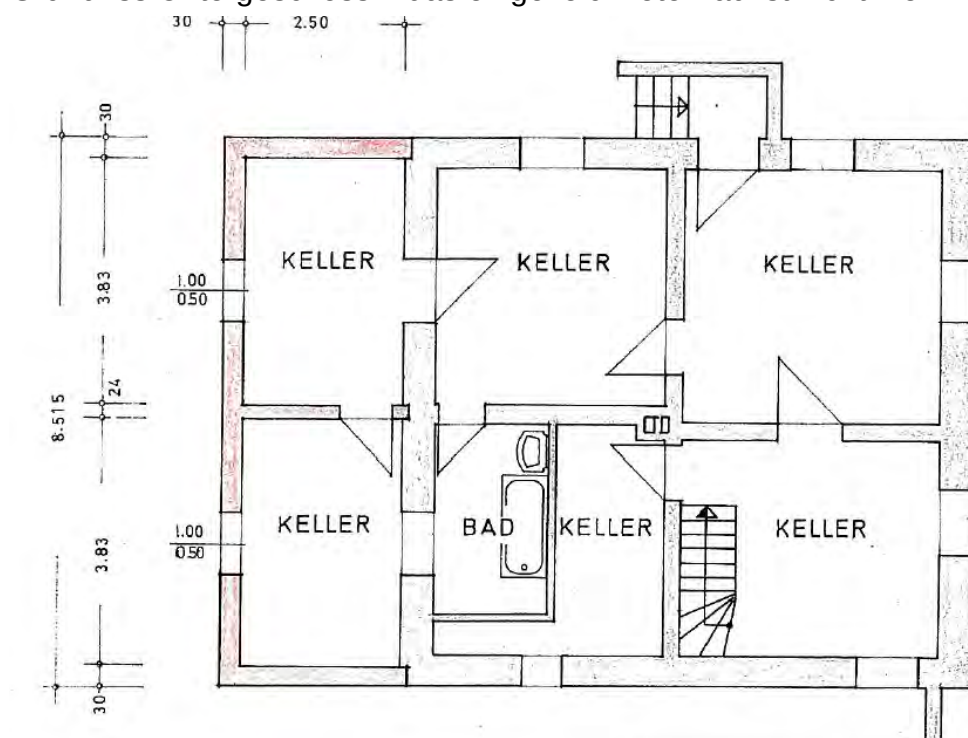
Grundriss Untergeschoss – das eingezeichnete Bad ist nicht mehr nutzbar

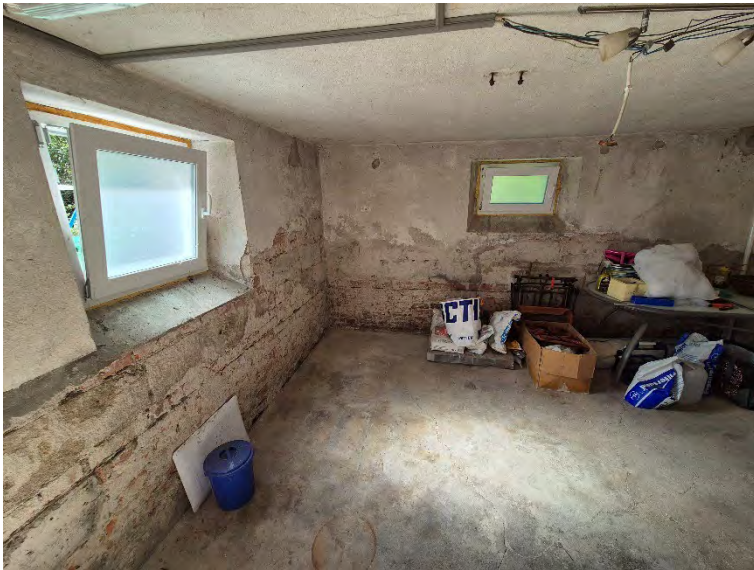
- Feuchteerscheinungen im Keller deuten auf Undichtigkeiten in der Gebäudehülle hin. Da die Kelleraußenwände nach Aussage bei der Objektbesichtigung bereits außenseitig abgedichtet wurden, ist ein Feuchteintrag über die Bodenplatte nicht auszuschließen (siehe Gliederungspunkt 6.2.17.2 Bauschäden, Beschreibung der Schäden im Keller), was für ein Gebäude dieser Baualtersklasse (da Ursprungsbaujahr vermutlich deutlich früher als 1970) als nicht zwingend unüblich einzustufen ist. Eine Feststellung der genauen Ursache für die auftretende Feuchtigkeit kann im Gutachten nicht getroffen werden. Es wird angenommen, dass baujahrestypisch Feuchtigkeit im Keller als nicht ungewöhnlich einzustufen ist.

- Feuchteerscheinungen in den Kellerräumen, insbesondere im Bereich der Außenwände und der Bodenplatte des Altbauteils des Wohnhauses. In der unteren Raumhälfte fehlt in großen Teilen der Innenputz an den Außenwänden und Innenwänden des Altbauteils.

Kellerraum mit Feuchteschäden an Außenwänden

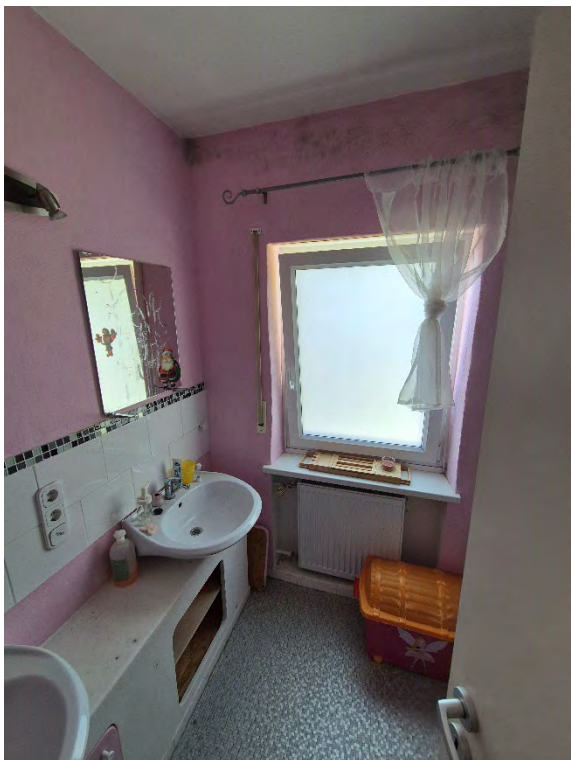
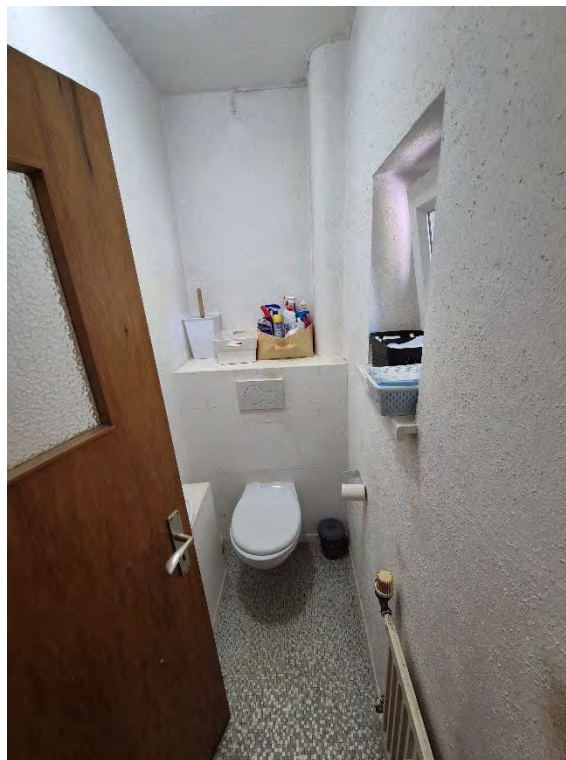
Bad - Spuren mikrobiellen Befalls der AW WC

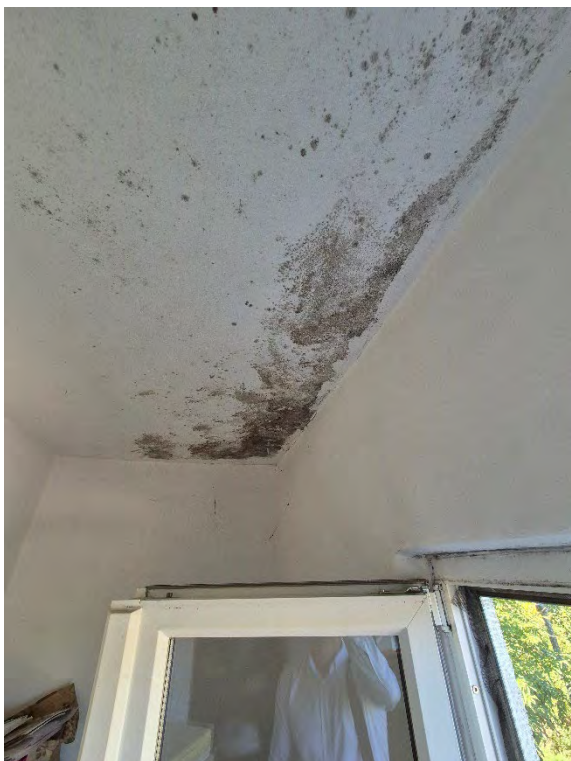
- Starker mikrobieller Befall im Bereich der Loggia OG an der Nordseite des Gebäudes. Dieser ist in Verbindung mit dem unter Gliederungspunkt 6.2.17.1 beschriebenen Baumangel zu sehen.

Loggia – Mikrobieller Befall

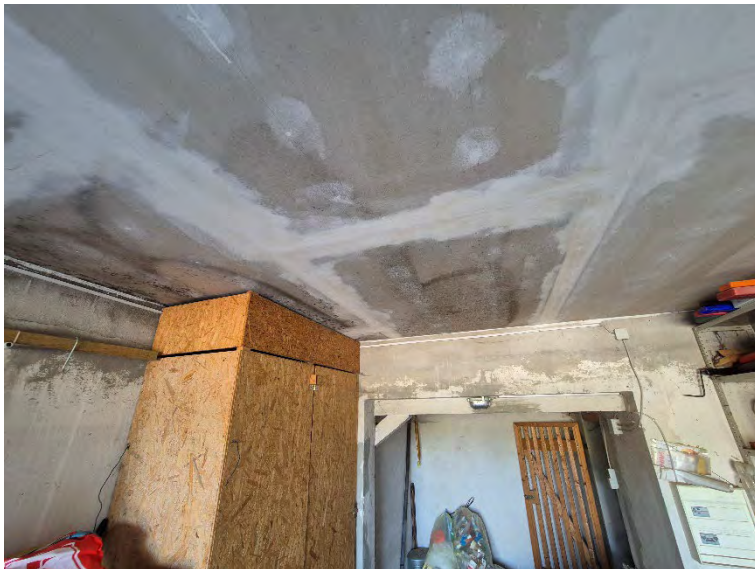
- Garage: Mangel in Verbindung mit dem unter Gliederungspunkt 6.2.17.2 beschriebenen Schadensbild an der Decke über der Garage. Für das Gutachten wird davon ausgegangen, dass der Wassereintritt entlang der auf der grenzwand verlaufenden Dachrinne durch eine Verstopfung oder eine zu geringe Bemessung der Dachrinne zurückzuführen ist. Hierdurch kann,

- Garage: Hier bestehen an der Decke über der Garage sichtbare Feuchteschäden, welche auf einen Wassereintritt entlang der Traufseite an der Grundstücksgrenze angebauten Seite hindeuten.

Feuchteschäden an Decke über Stellplatz 2
