# 11 Anlagen

## 11.1 Lichtbilder

Lichtbilder vom 21.03.2025

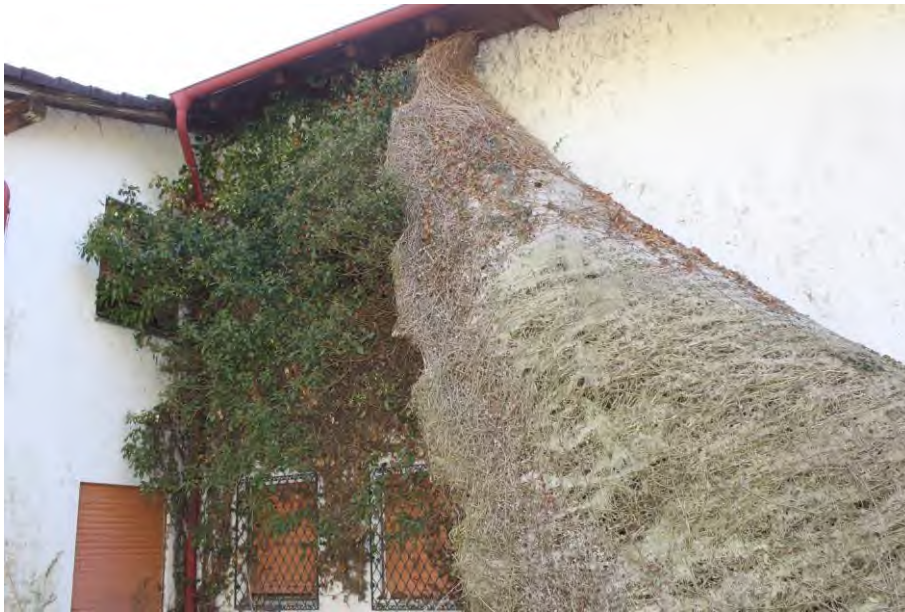
Bild 5: Großflächig abgelöster Fassadenbewuchs an der Nordseite des Wohnhauses

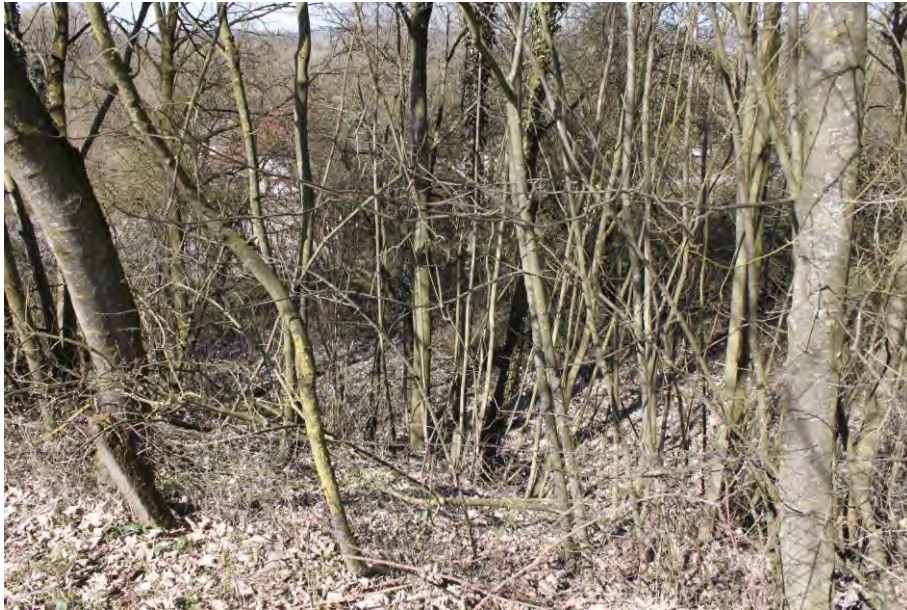
Bild 17: Zustand des Gehölzteilfläche  
im nordöstlichen Bereich der Flurnummer 1082

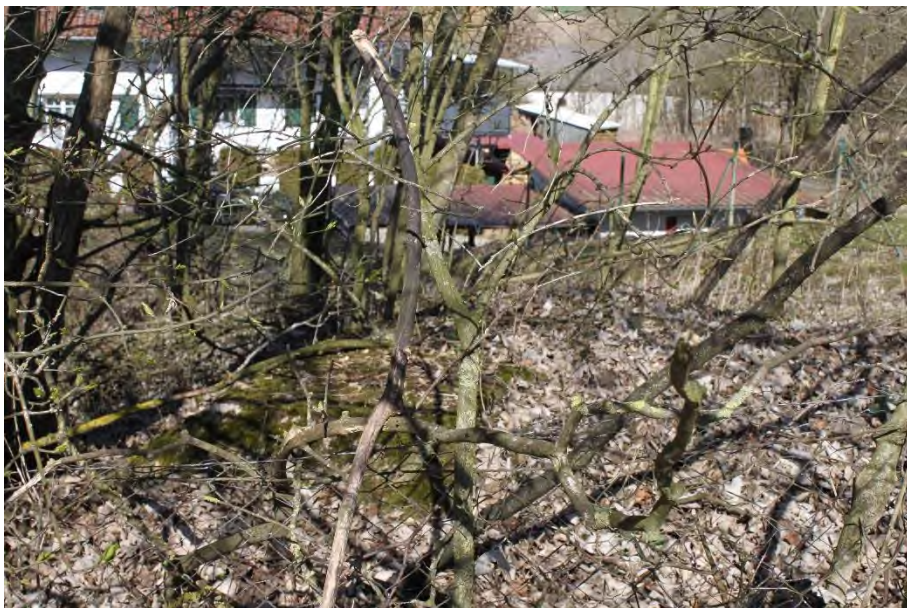
Bild 18: Zustand des Gehölzteilfläche  
im nordöstlichen Bereich der Flurnummer 1082

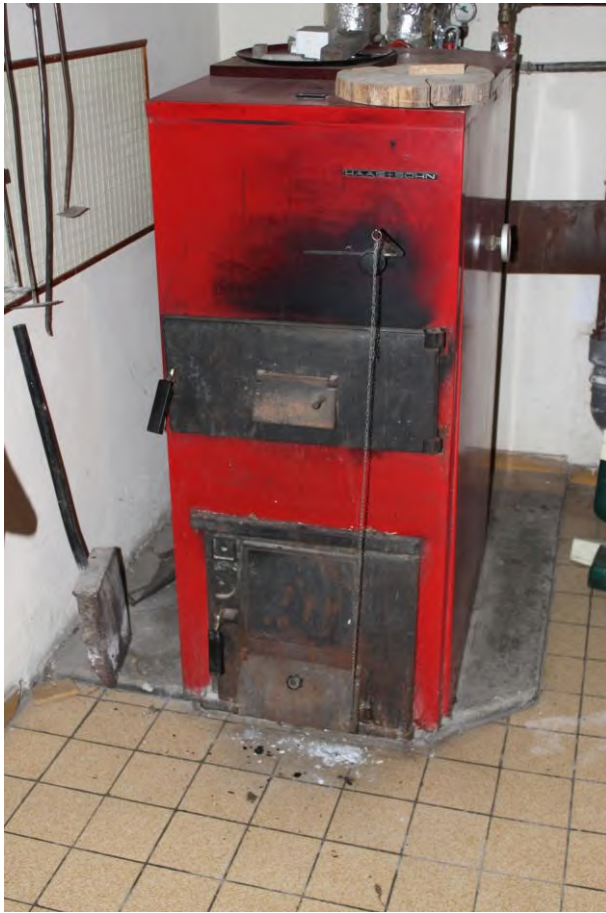
Bild 19: Festbrennstoffheizung in der Schmutzschleuse im EG

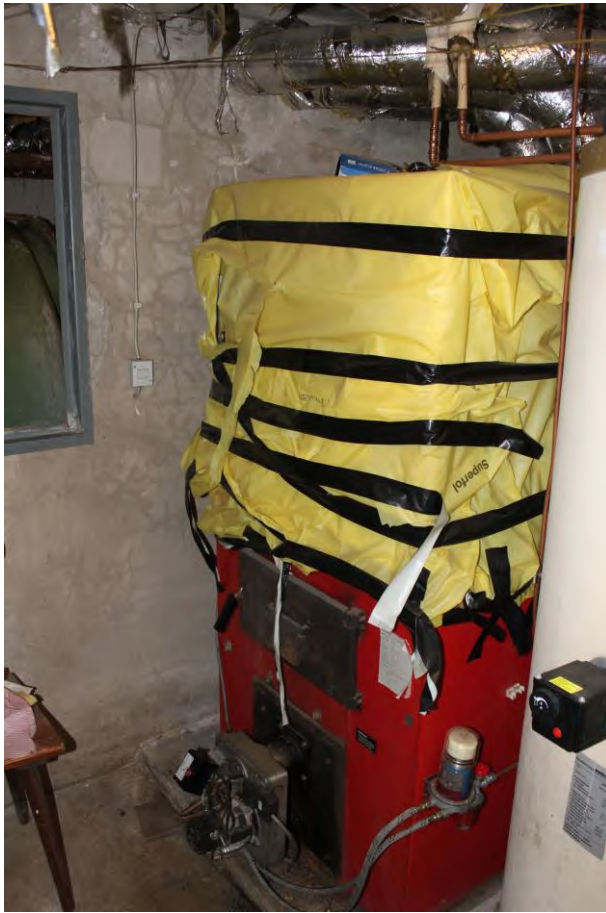
Bild 21: Ölheizung im KG

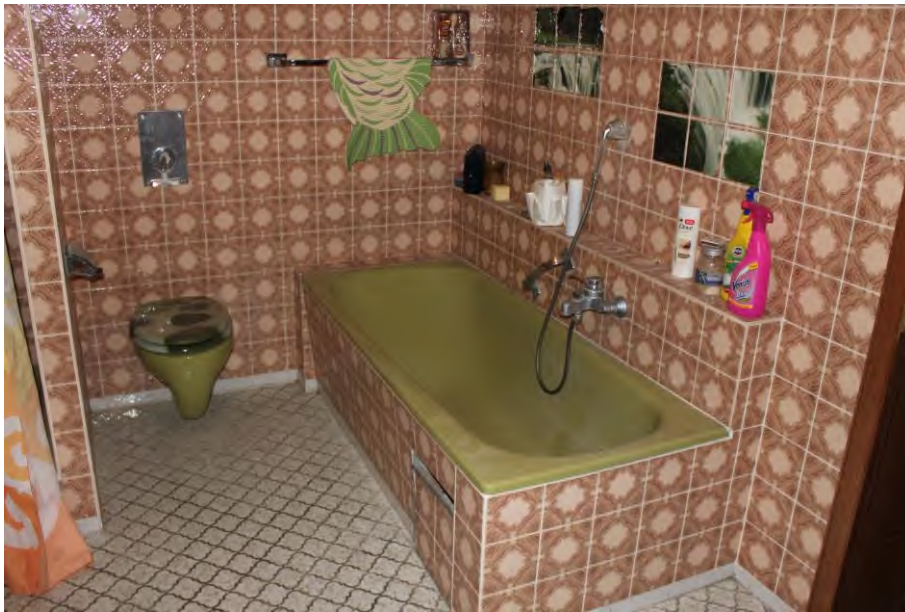
Bild 23: Badstandard im OG

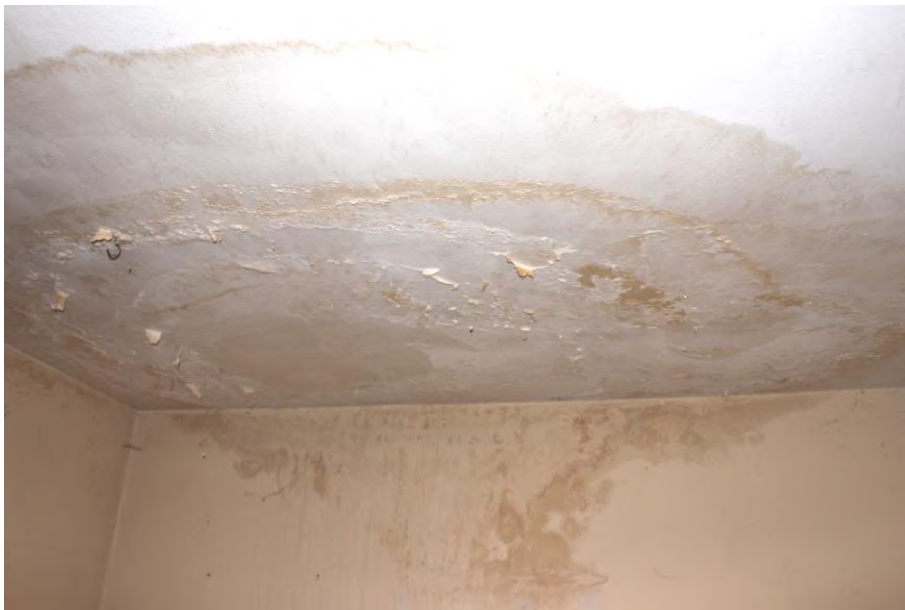
Bild 24: behobener Feuchteschaden im Durchgangszimmer zum OG der Garage

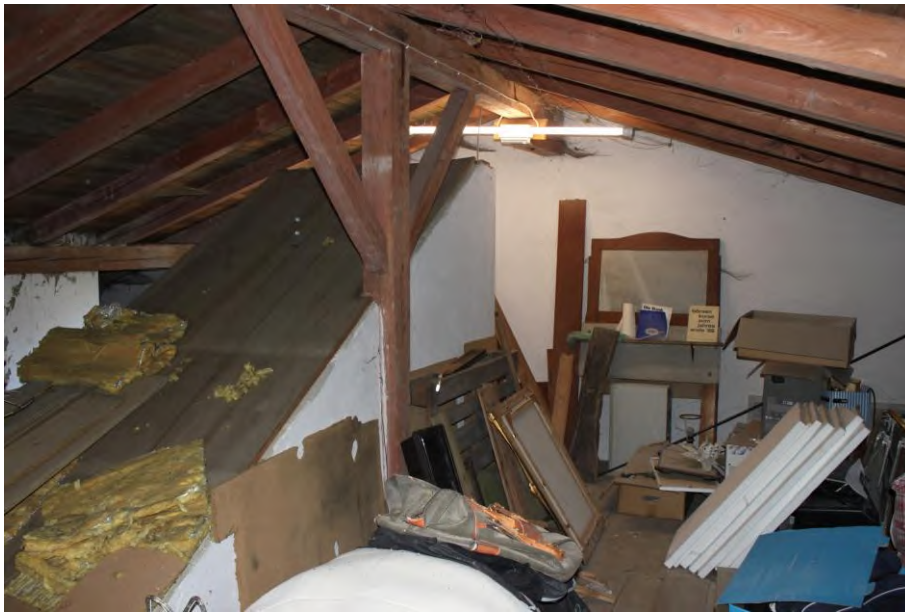
Bild 25: nicht ausgebautes Dachgeschoss

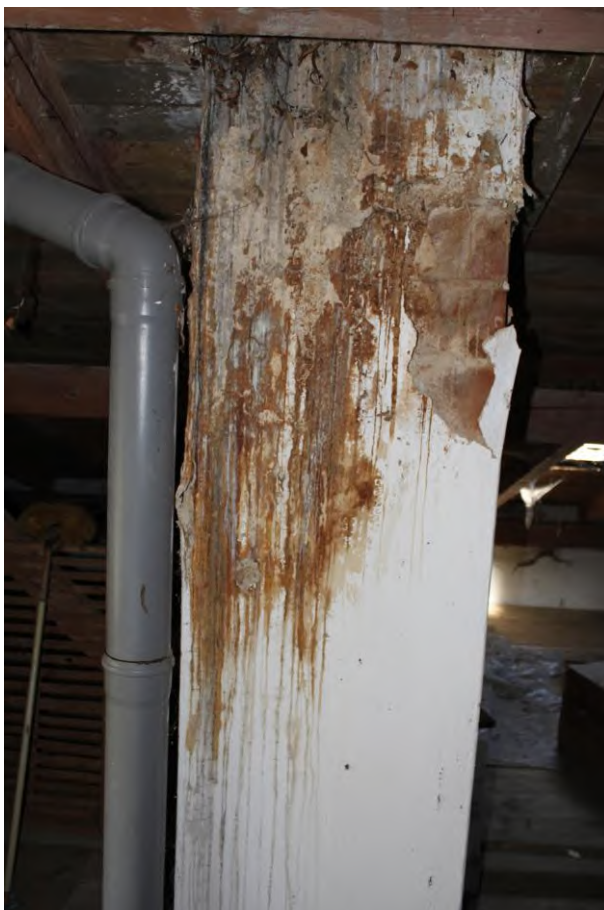
Bild 26: versotteter Kamin
