Datum: 09.12.2025  
Gutachten Nr. 25551 w  
**für 3 K 47/25**

# **V e r k e h r s w e r t g u t a c h t e n**

Bewertungsobjekt - **Kategorie Zweifamilienhaus** \* Bamberger Str. 13 a \*  
96317 Kronach \* Wohnhaus – Süd- und Ostseite

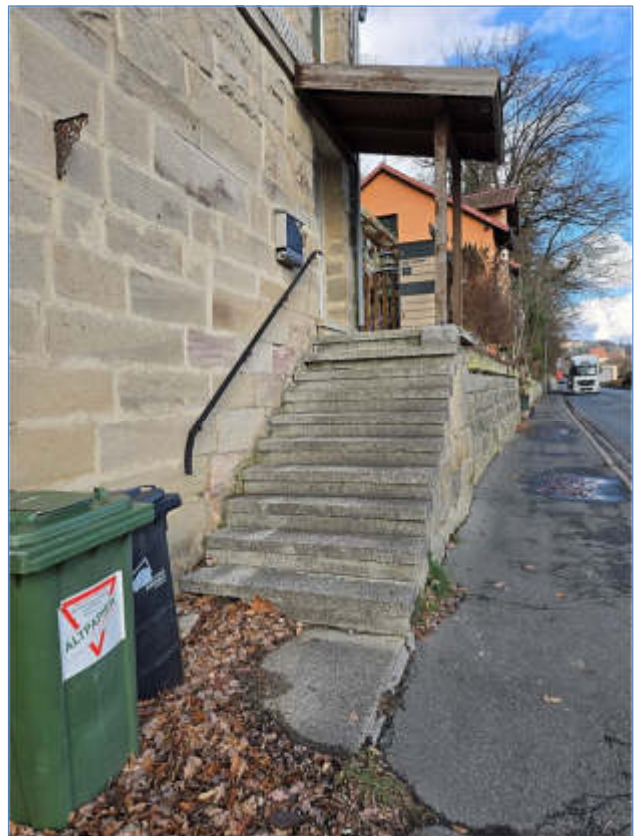
Bild 4  
Außentreppe zum EG

Außentreppe zur Westgrenze. Außentreppe zum EG nach vorliegendem Lageplan auf Flst. 884/23 überbaut. Gebäudehülle mit energetischen Nachteilen.

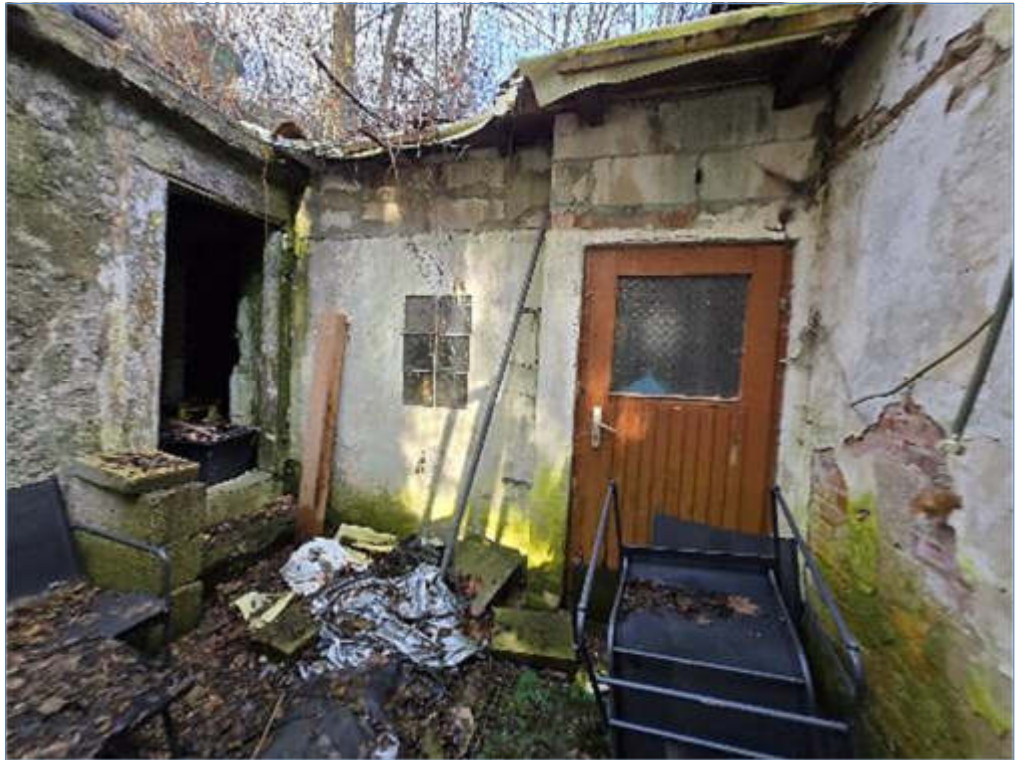
Bild 8  
Pos. 01 Wohnhaus, Abstellraum Mansarde, außen Südseite

Bauzustand: Wohnhaus - Nach gewonnenem Eindruck KG schadhafter Ausbau mit Unratablagerung, EG Ausbau völlig verschlissen und verwahrlost mit starken Schäden und Unratablagerung, Treppenflur bis zur Mansarde und Abstellraum tlw. Rohzustand mit starken, tlw. Nässeschäden. Mansardenwohnung stecken gebliebener, unfertiger Ausbau mit Schäden. Fassade mit Schäden insbesondere im Bereich von Holzverkleidungen und geputzten Flächen, Dacheindeckung und Dachentwässerung insgesamt schadhafter Eindruck. Außenbereich auf Mansardenebene mit Unratablagerung, baufälliger Keller und schadhafte

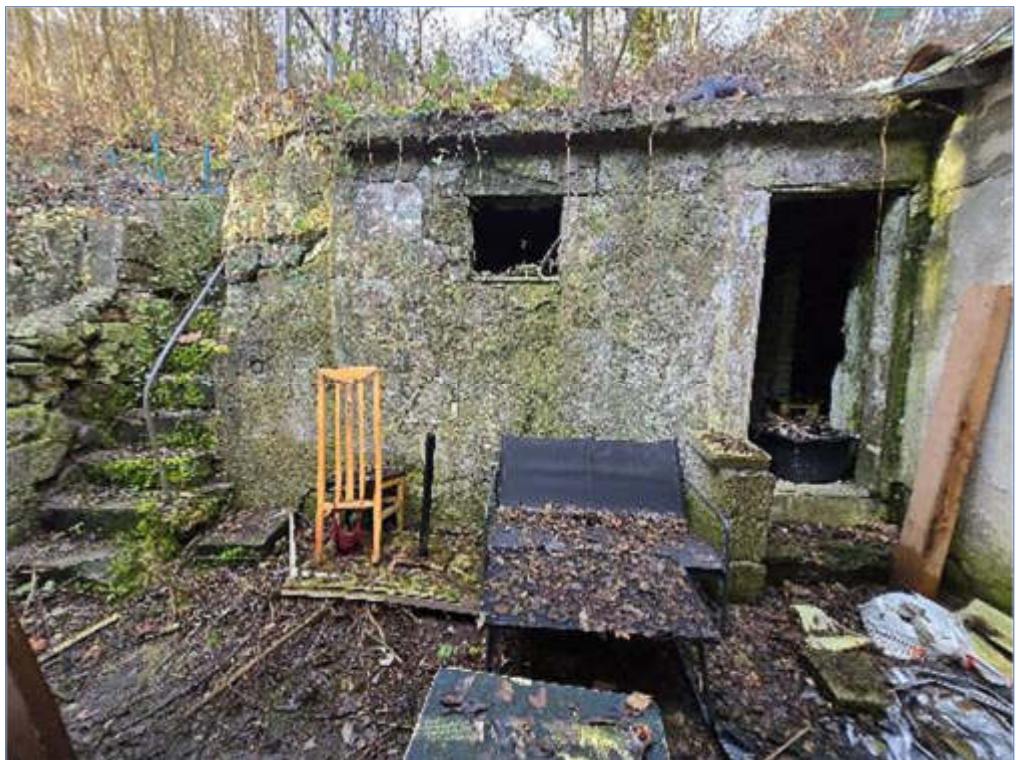
Im hinteren Hofraum an der Hangseite baufälliger Keller.

Bild 9  
Baufälliger Keller, Westseite
