## Fotodokumentation

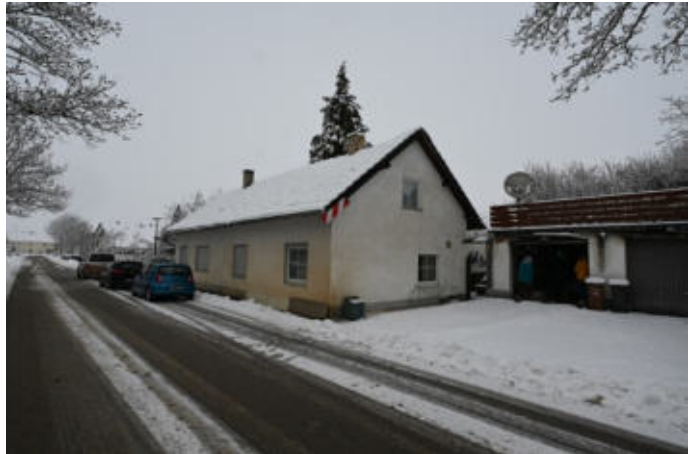
Einfamilienhaus mit Doppelgarage  
Südostseite

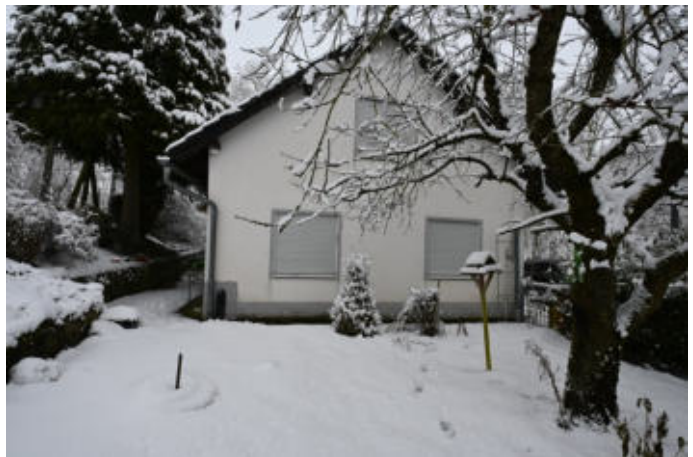
Einfamilienhaus  
Westseite

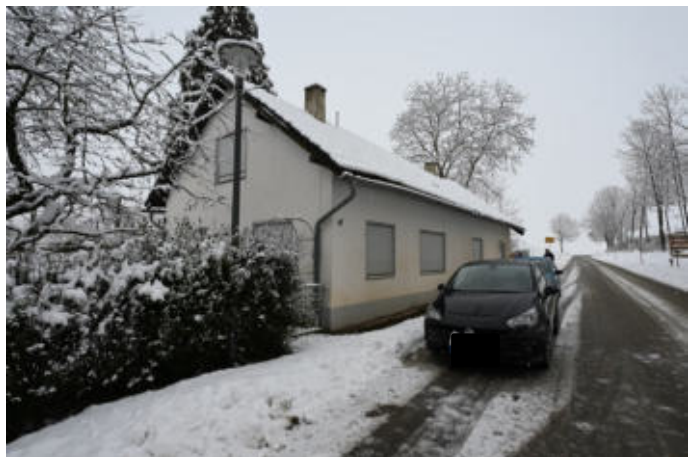
Einfamilienhaus  
Südwestseite

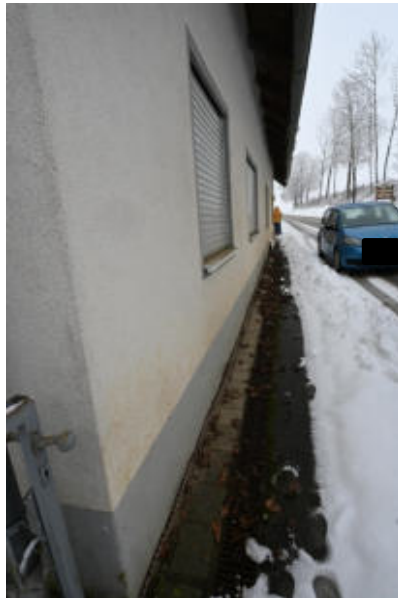
Einfamilienhaus  
Südseite, schmaler Streifen zwischen Haus und Straße

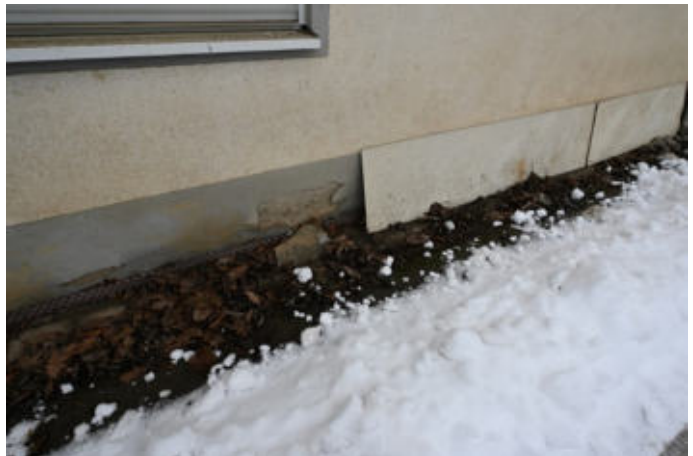
Einfamilienhaus  
Südseite, Putzabplatzungen und Risse im Sockelbereich des Hauses

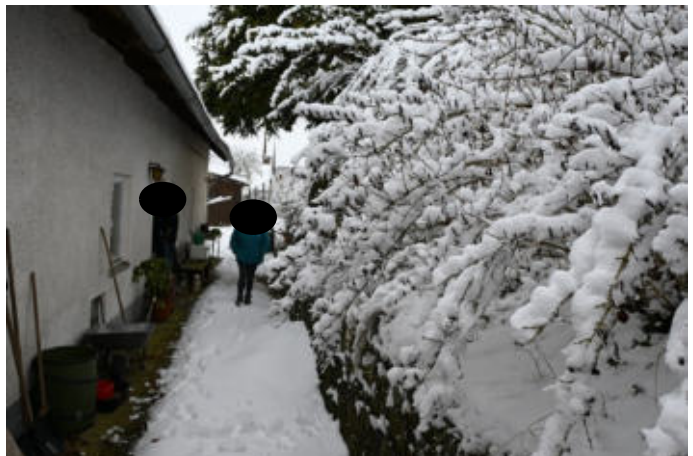
Einfamilienhaus  
Nordseite, Hauseingang

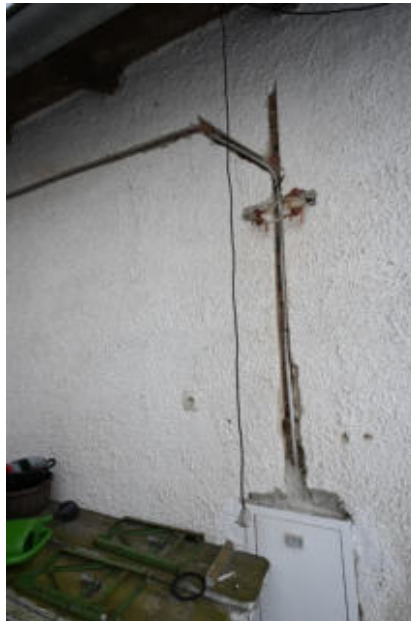
Einfamilienhaus  
Nordseite, Leitungen unverputzt

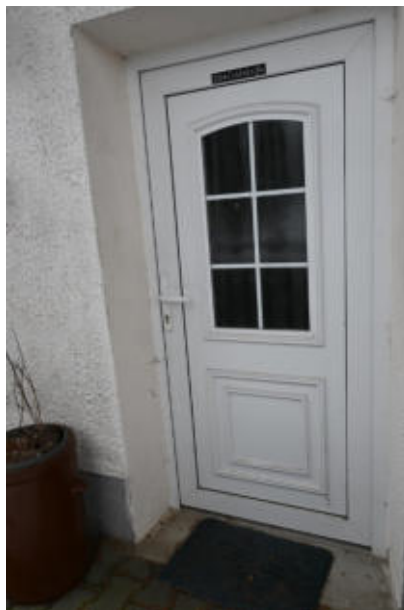
Nordseite, Hauseingang

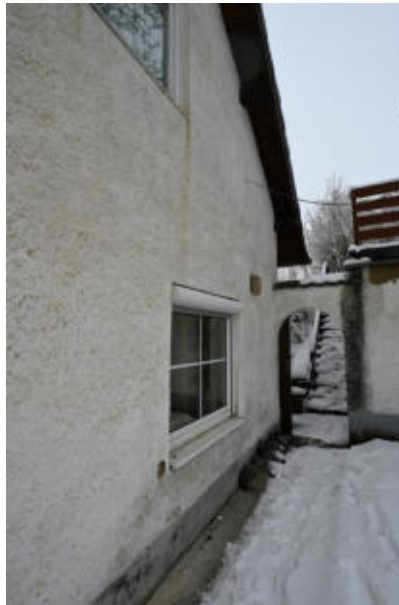
Einfamilienhaus  
Ostseite, Zugang zum Grundstück  
Putzabplatzungen im Sockelbereich, Verwitterung der Fassade

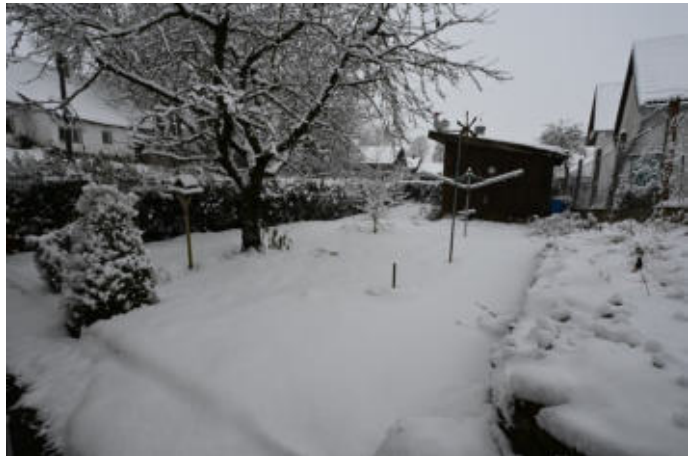
Garten mit Nebengebäude (Holzschuppen)  
westlicher Grundstücksbereich

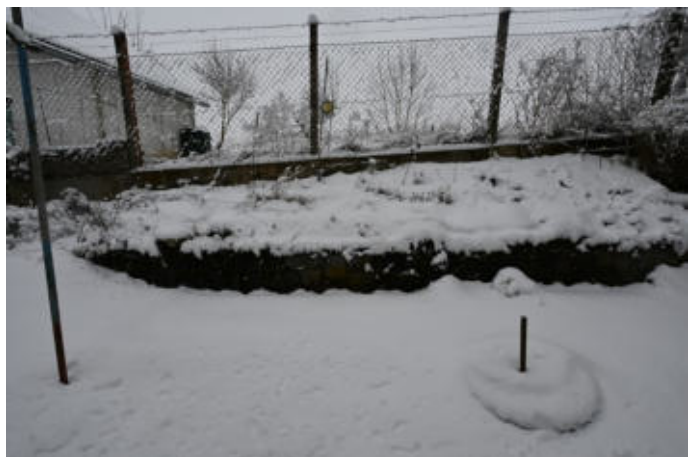
Garten mit Teilen der Stützmauer und Einfriedung  
nördliche Grundstücksgrenze

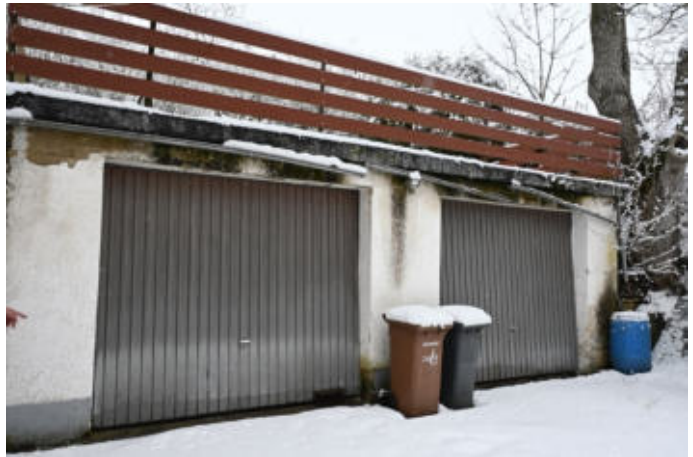
**Außen**  
Doppelgarage

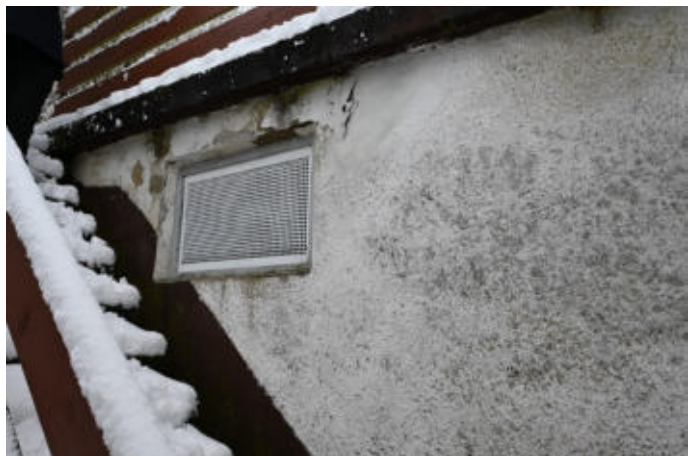
**Außen**  
Garage  
Westseite, Aufgang zur Terrasse, Freisitz

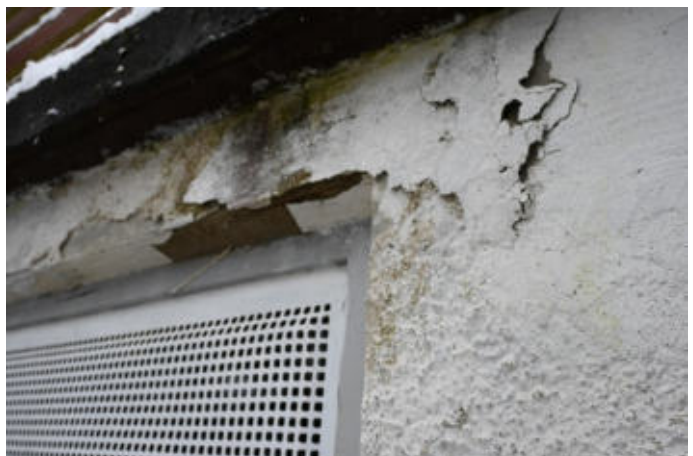
**Außen**  
Garage  
Westseite  
Putzabplatzungen, Risse

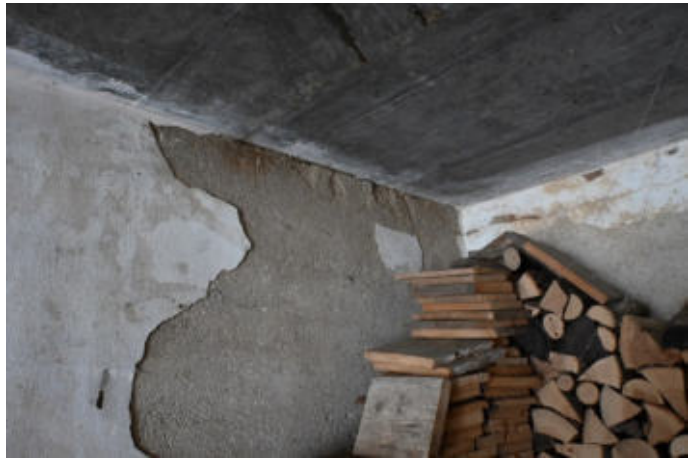
**Innen**  
Garage, Westseite

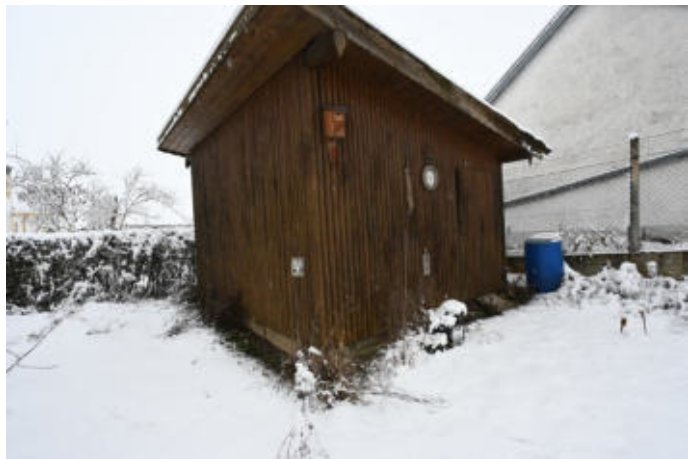
**Außen**  
Nebengebäude (Holzschuppen)
