# Anlage 2: Auszug aus dem Übersichtsplan

Gemeinde: Garching a.d.Alz  
Landkreis: Altötting  
Bezirk: Oberbayern

## Anlage 5: Bruttogeschossflächen und Wohnfläche

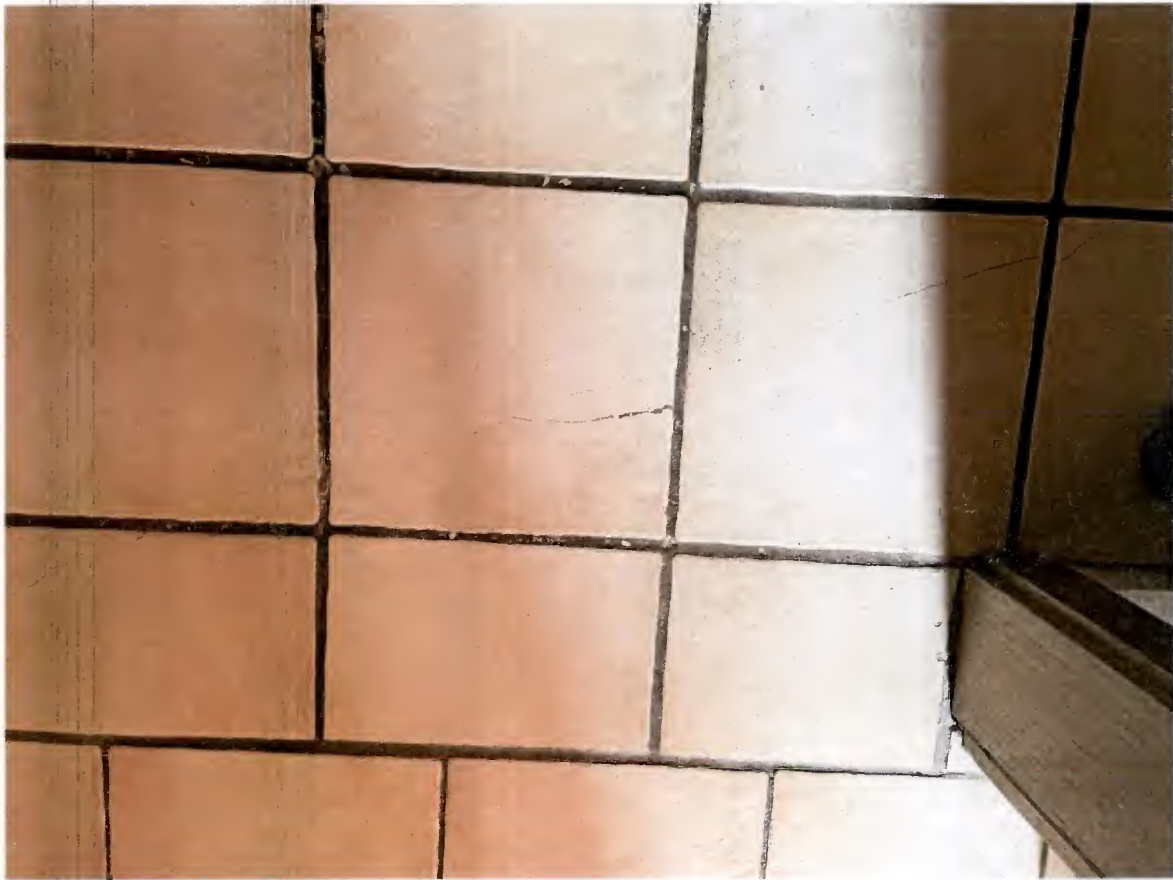
**Risse im Fliesenboden**

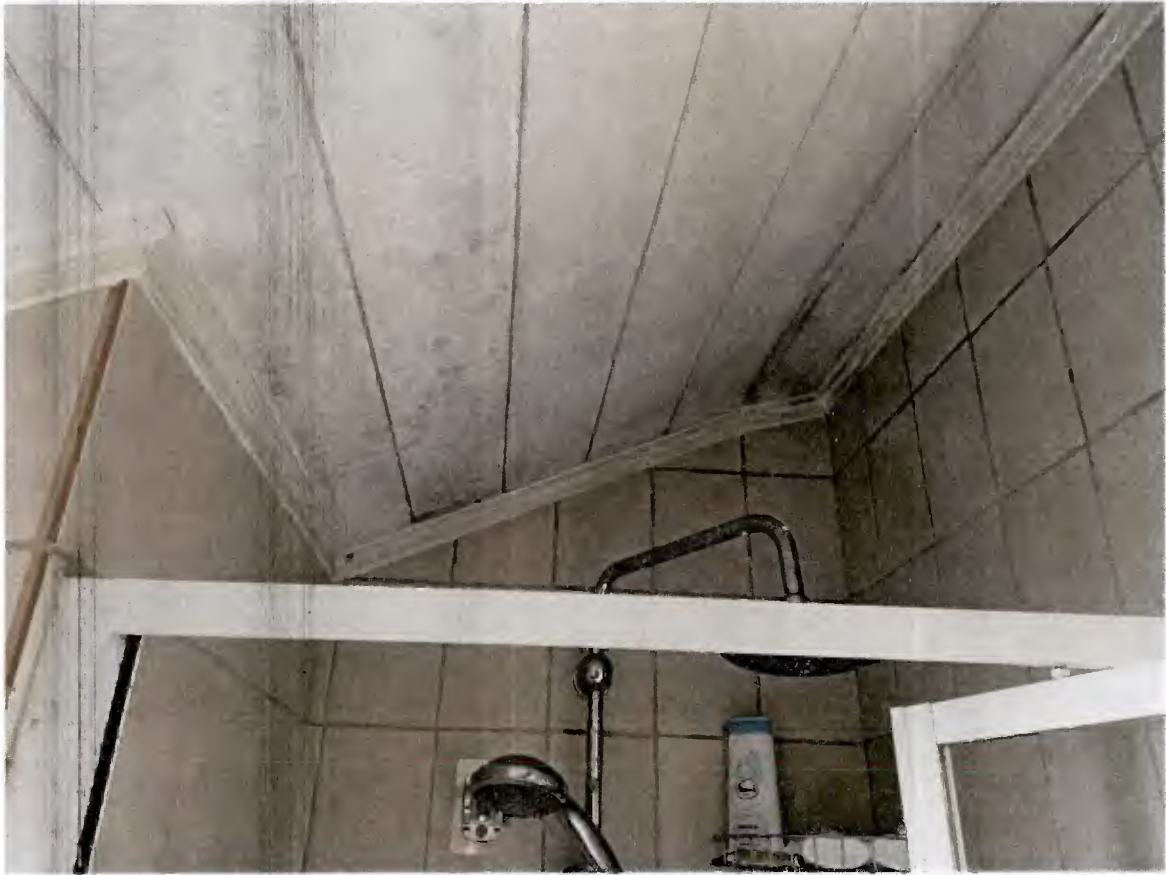
**Schimmelbildung in der Dusche**

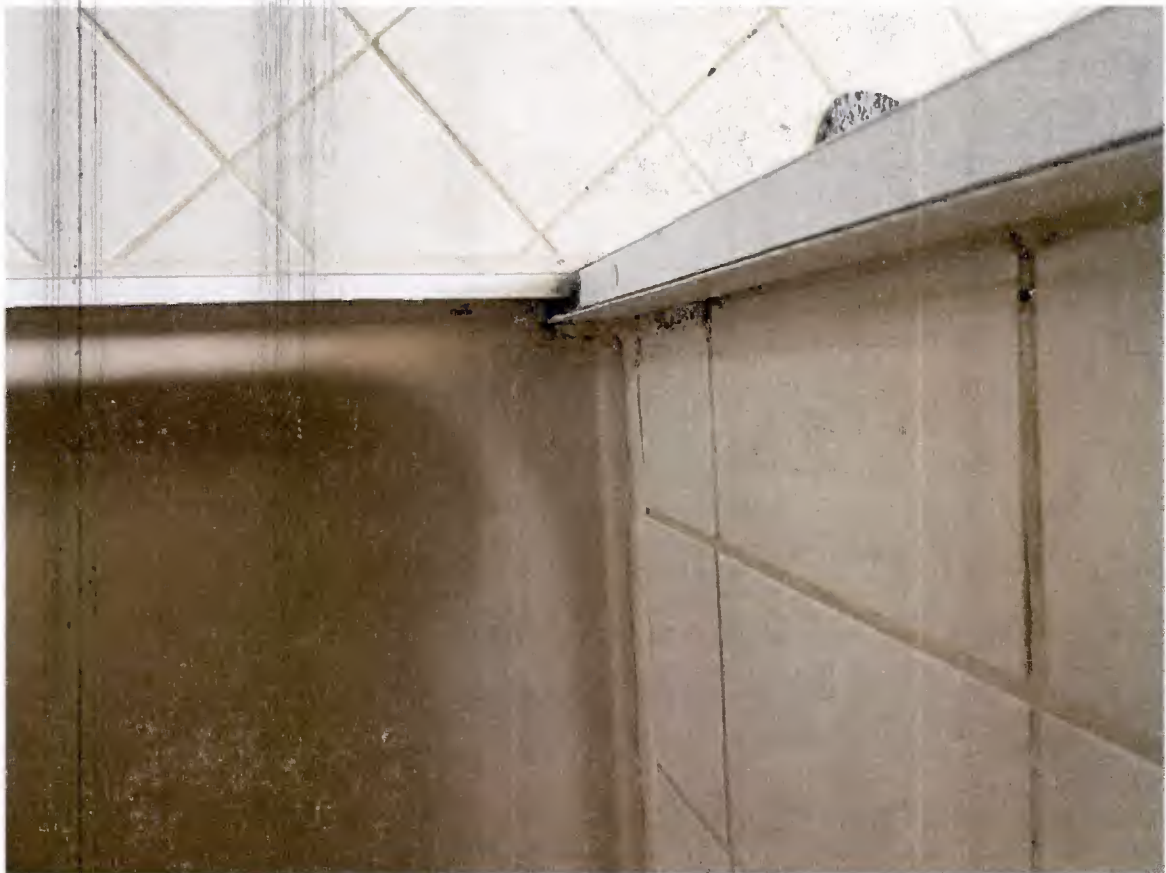
**Schimmelbildung und defekte Fuge in der Dusche**

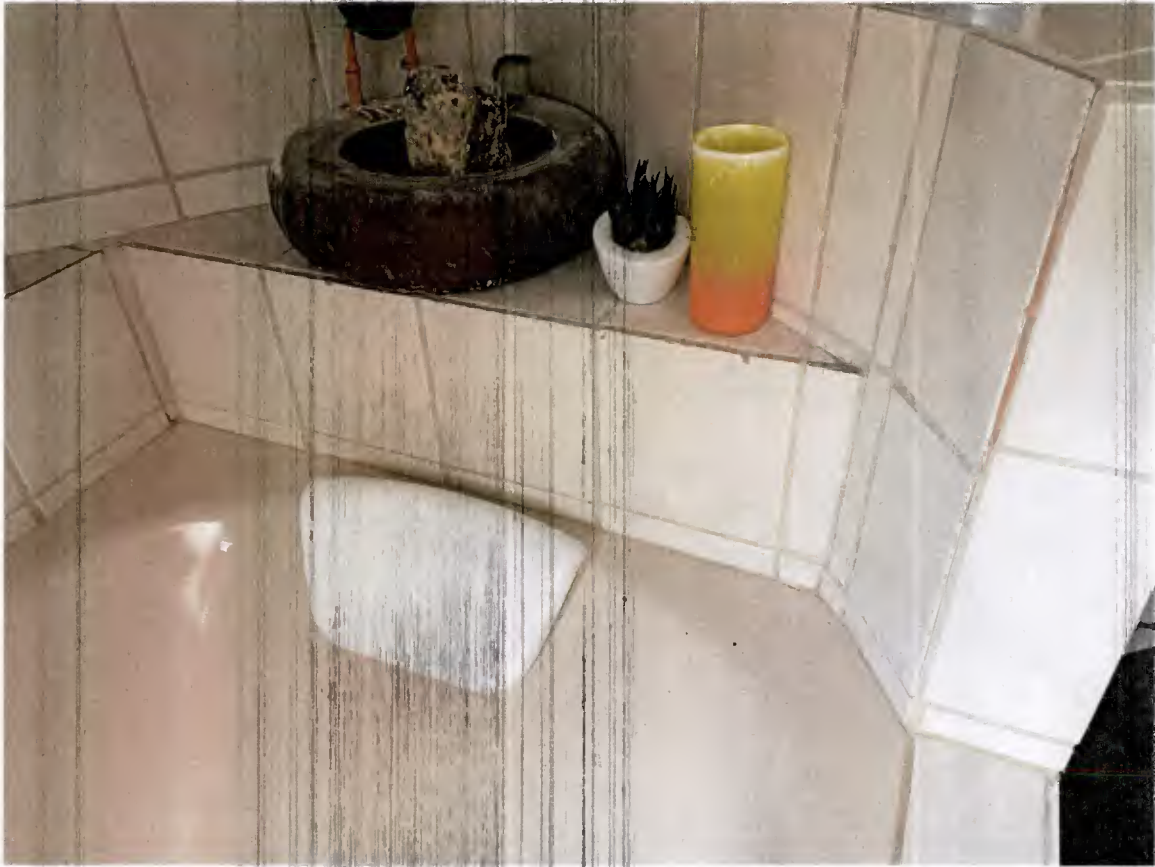
**Abplatzungen an den Fliesen im Bad an der Badewanne**

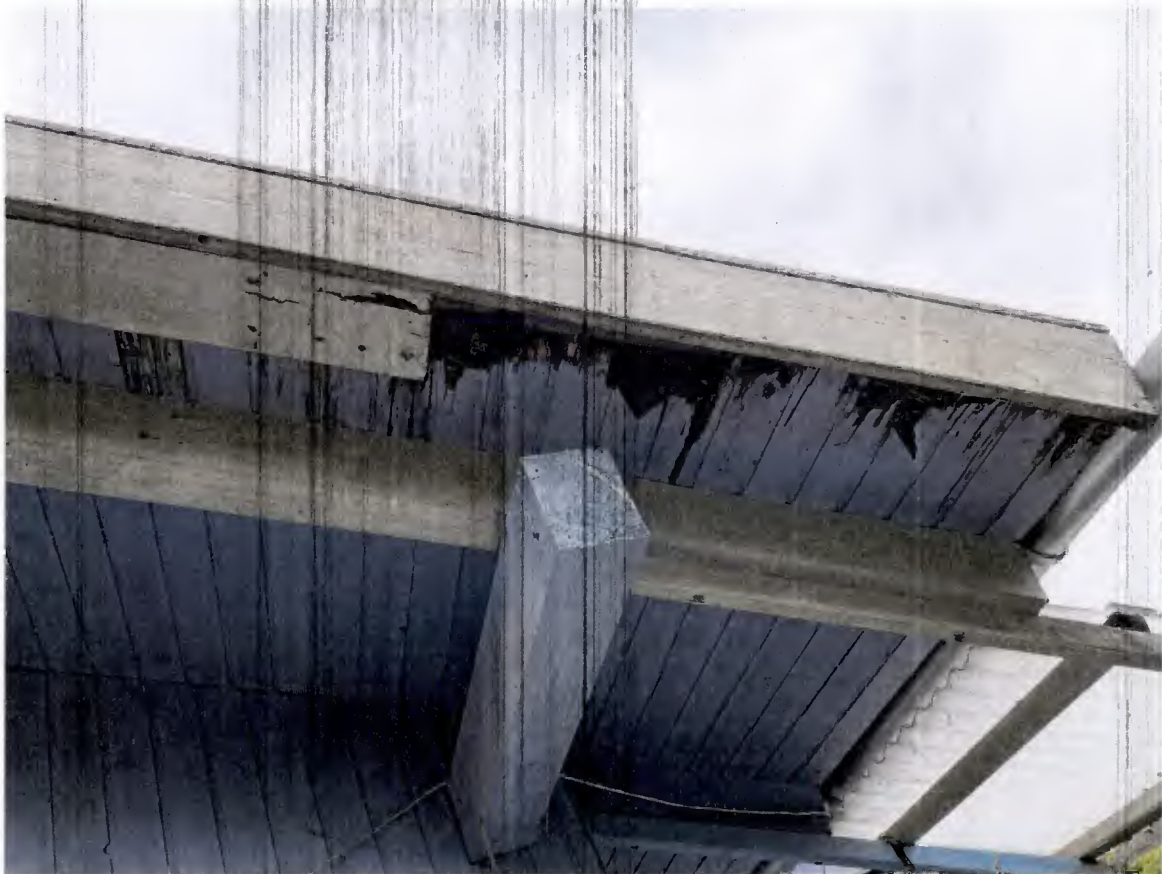
**Garage Baujahr 1989 mit Feuchteschäden am Vordach**
