Datum: 31.03.2026  
Az.: 7 K 03/26

Exposé zum  
**GUTACHTEN**  
08/2026 GG

über den **Verkehrswert** (Marktwert) i. S. d. § 194 Baugesetzbuch  
im Zwangsversteigerungsverfahren nach § 74a ZVG  
für das **mit einer historischen Hofreite bebaute Grundstück**  
in **31209 Echzell, Hauptstraße 218**

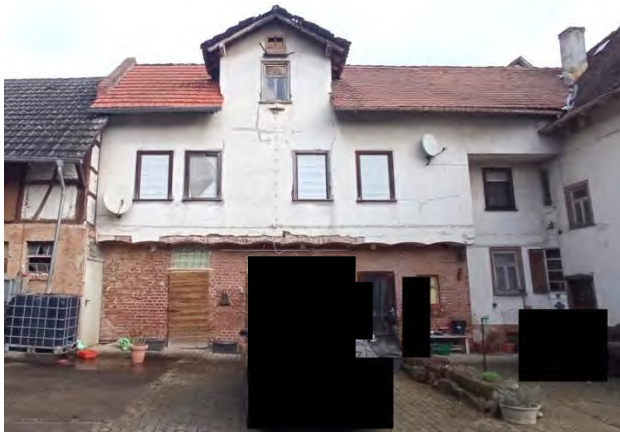
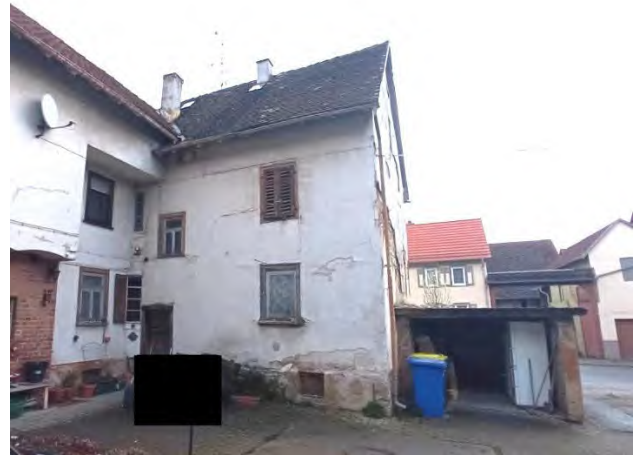
**Hofansichten Wohnhaus und Garage**

einfachster Mauerwerksbau mit schadhaftem Flachdach aus Beton  
Anschluss an Fachwerkgiebel des Wohnhauses schadenanfällig

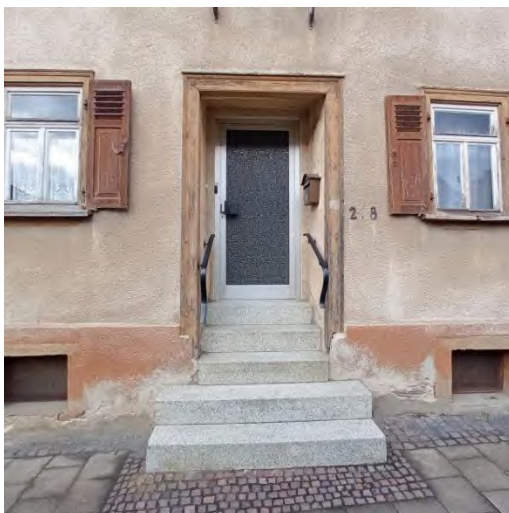
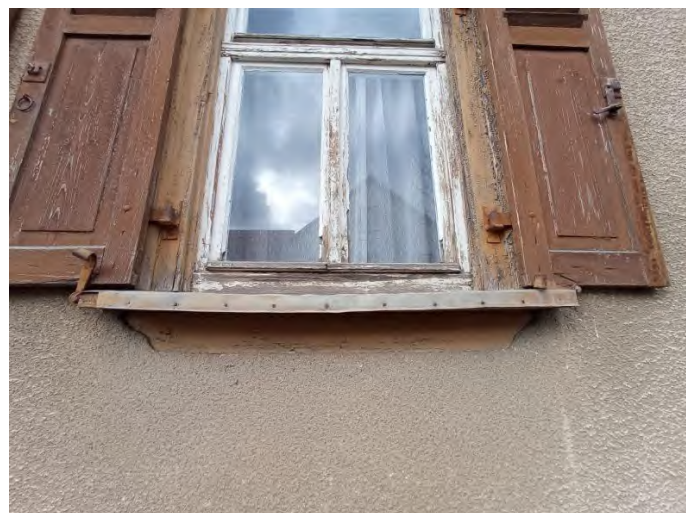
**Eingangsbereich und Fensterdetail Wohnhaus**

| Fenster | größtenteils Holz mit Einfachglas, Holzgewände, Holzklappläden<br>In OG Anbau aus 1980er Jahren, Holz mit Isolierglas und Kunststoff-Rollläden |
| Haustür | Aluminium mit Drahtglas aus ca. 1960er Jahren<br>Eingangstreppe aus Betonwerkstein-Blockstufen |

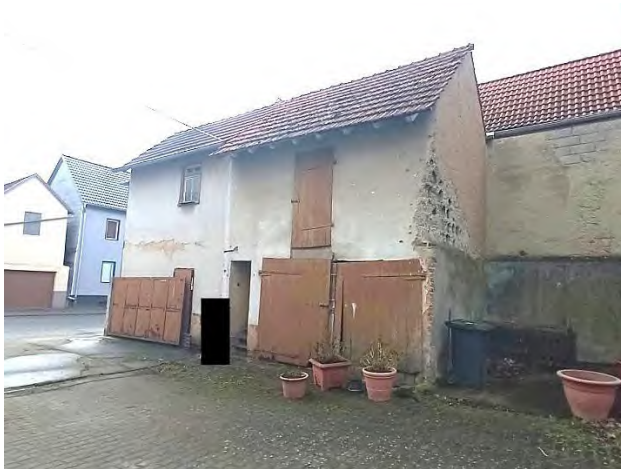
**Garage / Werkstatt**

2-geschossiger, verputzter Massivbau, einfaches Stahl-Schwingtor  
Satteldach mit Ziegeldeckung, zum Hof teilweise ohne Regenrinne  
EG Garage und Werkstatt  
OG ehemalige Gesinderäume bzw. Lager, Zugang über steile Holzstiege

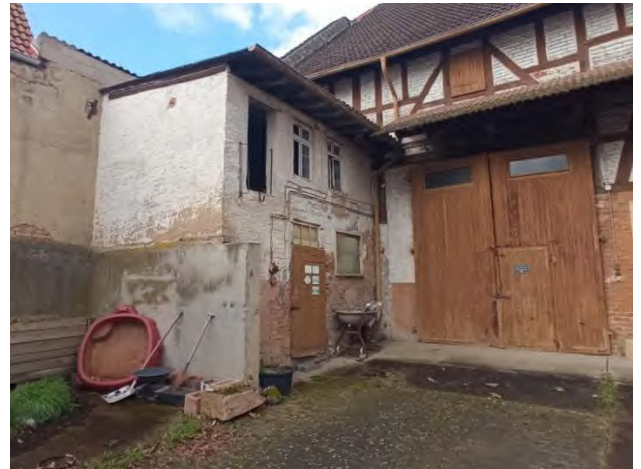
**Milchküche**

2-geschossiger, verputzter Massivbau  
flaches Pultdach mit Faserzementplatten  
EG ehemalige Milchküche  
OG ehemaliger Hühnerstall, Zugang von außen über Leiter

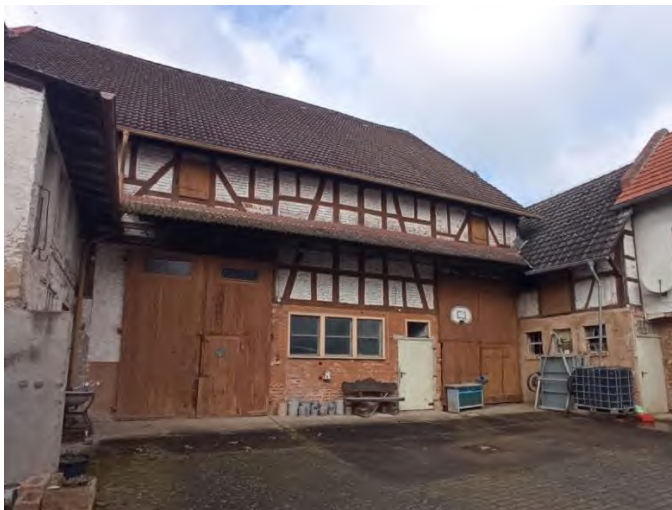
**Scheune / Stall Hofseite**

ein- bis zweigeschossig, Sichtmauerwerk bzw. ausgemauertes Sichtfachwerk  
Zwischendecken aus Holz bzw. Ortbeton  
Satteldach mit Betondachsteinen aus ca. 1980er Jahren

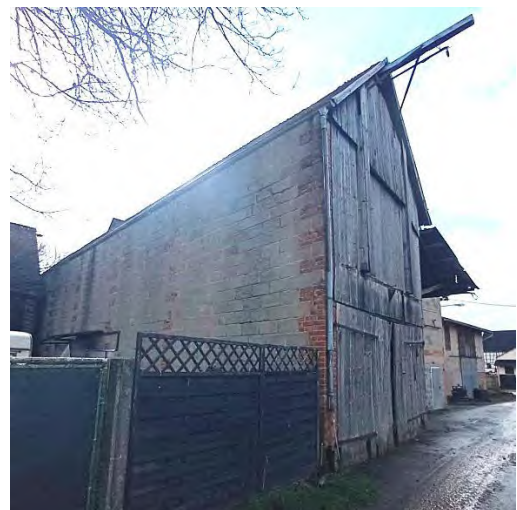
**Lager Rückseite**

**Lager** zweigeschossiger Holzbau mit Holzverkleidung auf Massivkeller  
Satteldach mit Tonziegeln, Fallrohr nicht angeschlossen

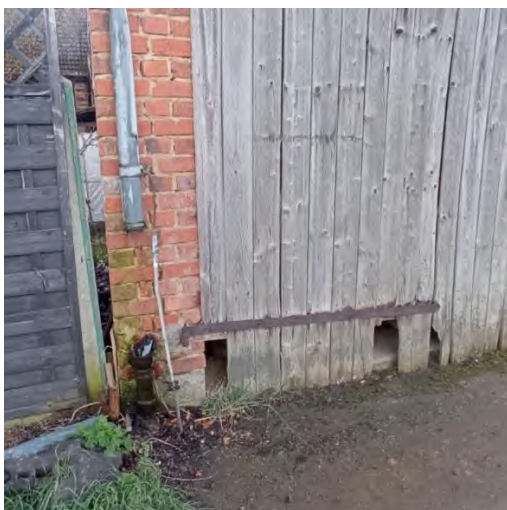
**Detail Entwässerung**
