EXPOSÉ

AZ: 1 K 26/25; über den Verkehrswert nach § 194 BauGB - zum Wertermittlungstichtag 11.07.2025 – der Grundstücke Fl.Nr. 250
u. Fl.Nr. 251, Gemarkung Wallenfels, Schleusenweg 19,
96346 Wallenfels

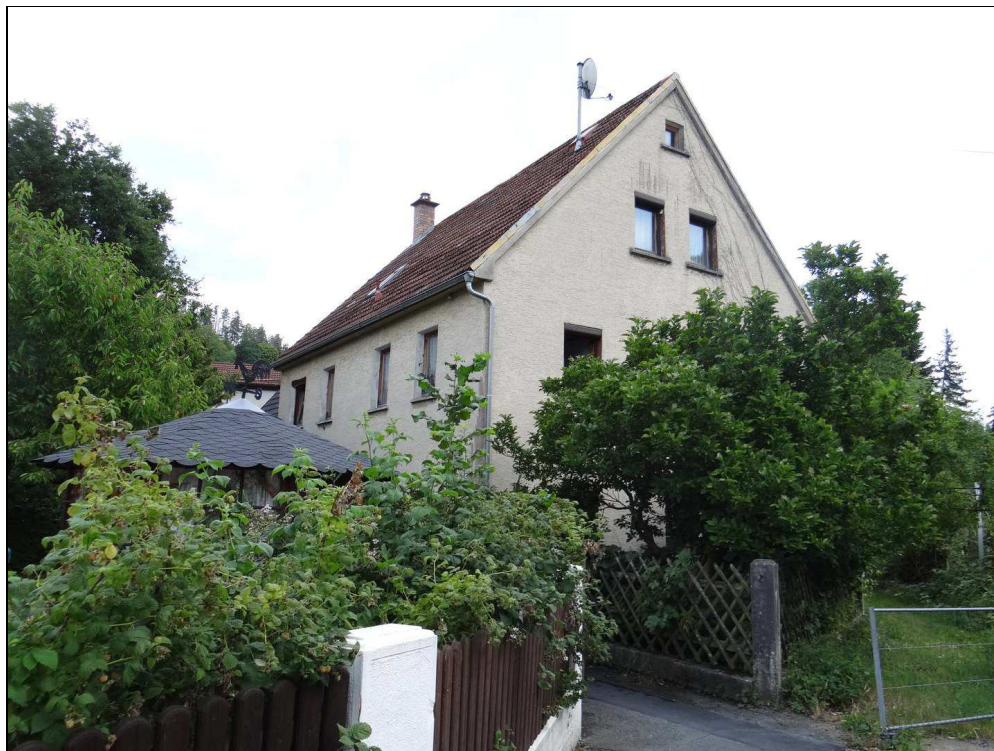
Bild 1: Blick auf das Wohngebäude von Süd-Westen

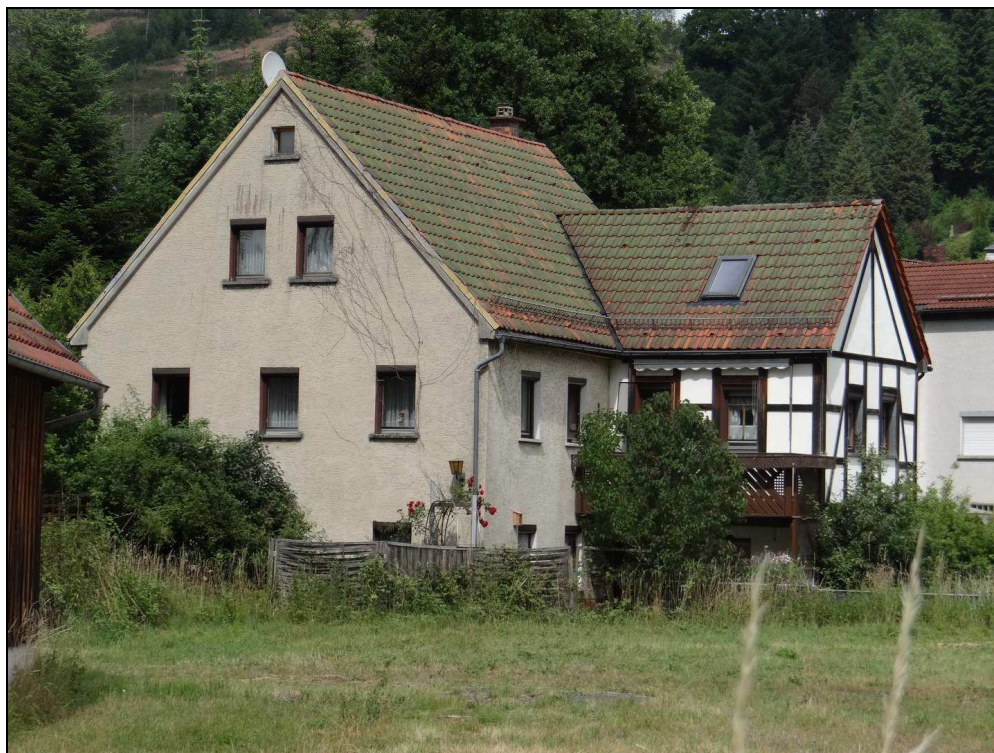
Bild 2: Süd-Ansicht des Wohngebäudes

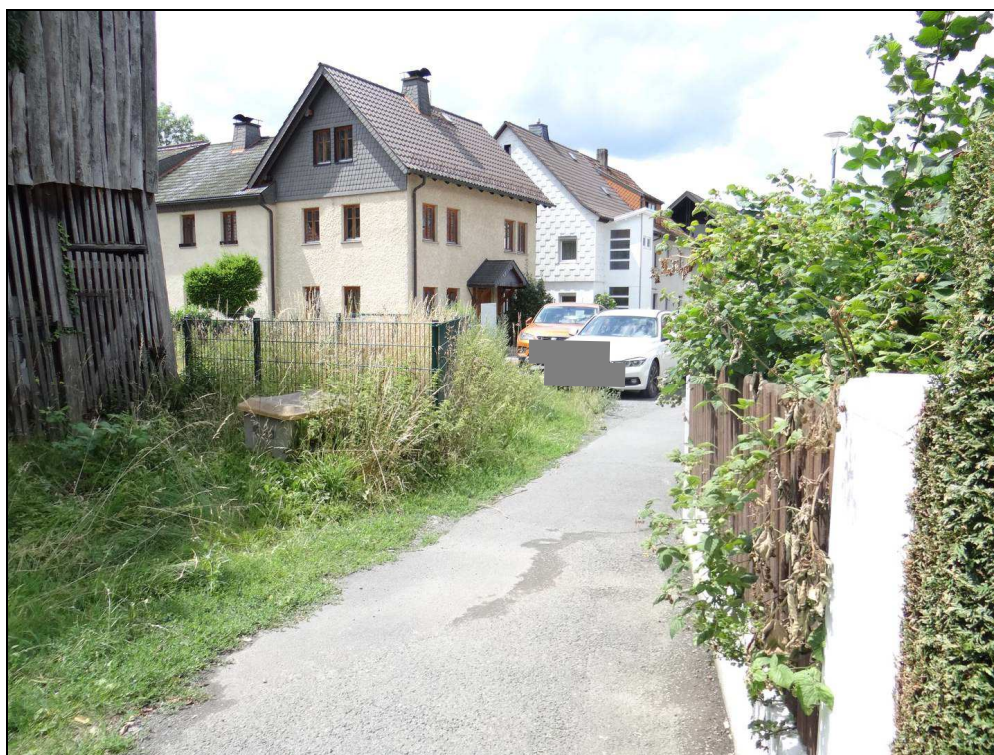
Bild 3: Wegfläche

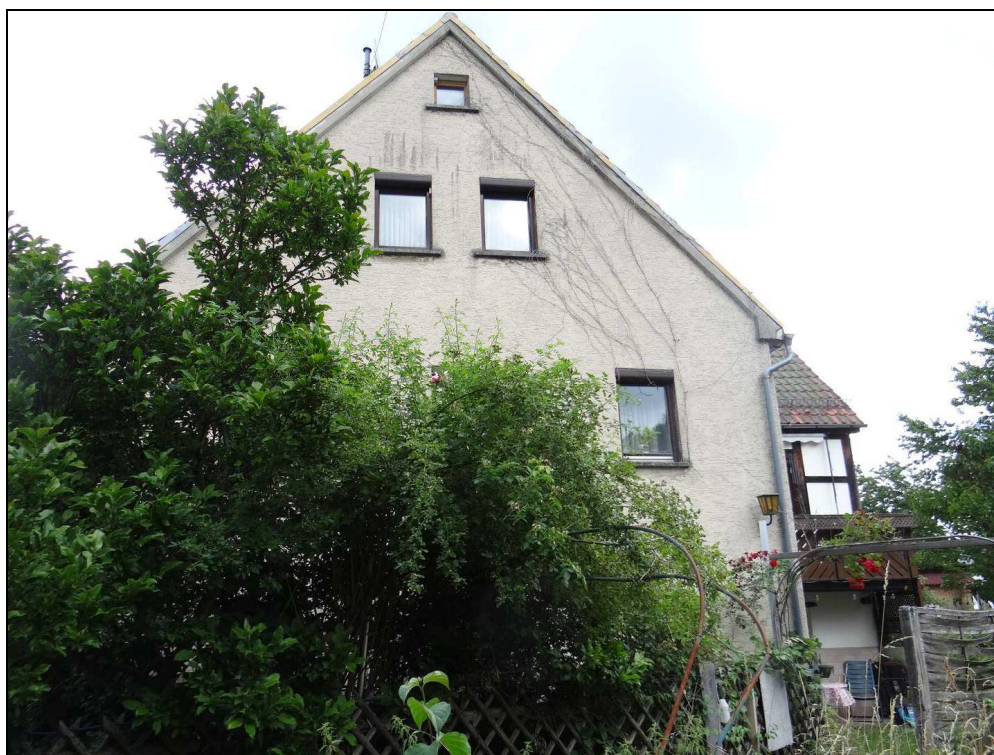
Bild 4: Süd-West-Ansicht
