Zusammenfassung des VERKEHRS-/MARKTWERTGUTACHTENS nach § 194 BauGB

96132 Schlüsselfeld, Ortsteil Aschbach, Kirchgasse 5	
Grundbuch / Gemarkung	Amtsgericht Bamberg / Aschbach
Blatt	1209
Flurstück Nr. / Größe des Grundstücks ca.	49 / 233 m ²
Objektart	Einfamilienhaus mit integrierter Garage
ursprüngliches Baujahr ca.	nicht bekannt
Garagenaufstockung zu Wohnzwecken ca.	1967
Umbau/Ausbau des Dachstuhls ca.	1971
Nutzfläche ca.	31 m ²
Wohnfläche ca.	131 m ²
Verkehrswert am 06.02.2026 (Wertermittlungs-/Qualitätsstichtag)	140.000,00 €

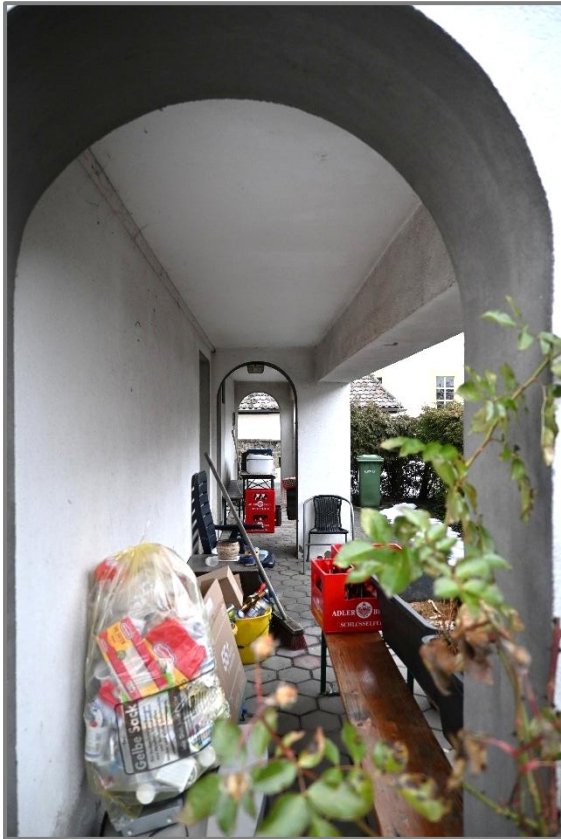
nordöstlicher Grundstücksbereich -
Blick auf den Laubengang an der
Nordostfassade Richtung Norden

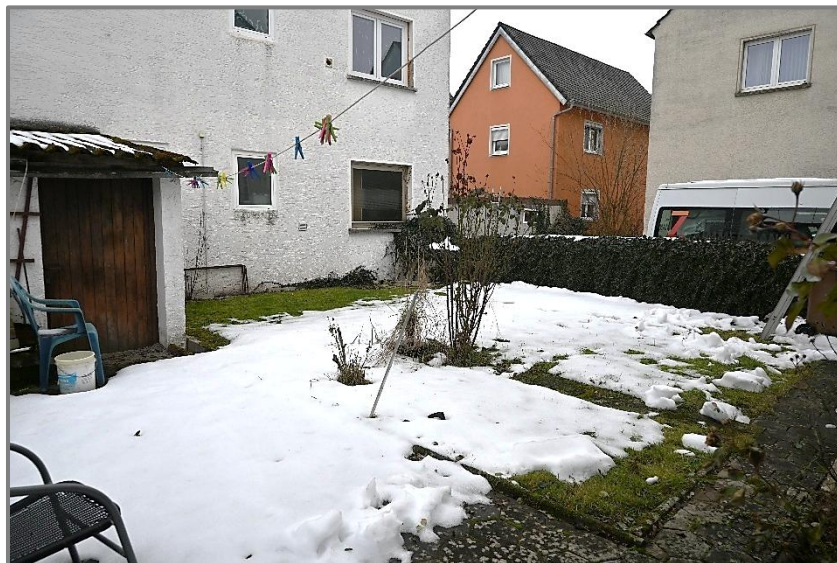
südöstlicher Grundstücksbereich - Blick Richtung Süden
