## Exposé zum Verkehrswertgutachten

**Amtsgericht Augsburg**  
**Aktenzeichen: K 28/25**

### Bewertungsobjekt

Lage:	Am Weiher 18, 86573 Obergriesbach
Gebäudebeschreibung:	Eigentumswohnung in einem Zweifamilienhaus mit ausgebauten Dach, Lage - Kellergeschoss
Baujahr	1978
Wohn-/Nutzfläche	ca. 46 m <sup>2</sup> Wohnfläche
Beurteilung:	Die Ortsbesichtigung erfolgte am 21.06.2025. Bei dem Bewertungsobjekt handelt es sich um eine 2016 ausgebaute 2. Raum Wohnung mit Küche, Bad und Ankleidezimmer im Kellergeschoss. Die Wohnung machte am Besichtigungstag im Allgemeinen einem dem Alter entsprechenden guten baulichen Gesamteindruck. Altersbedingte Abnutzungserscheinungen sind vorhanden.
Wertermittlungsstichtag	21.06.2025
belasteter Verkehrswert	159.000 €

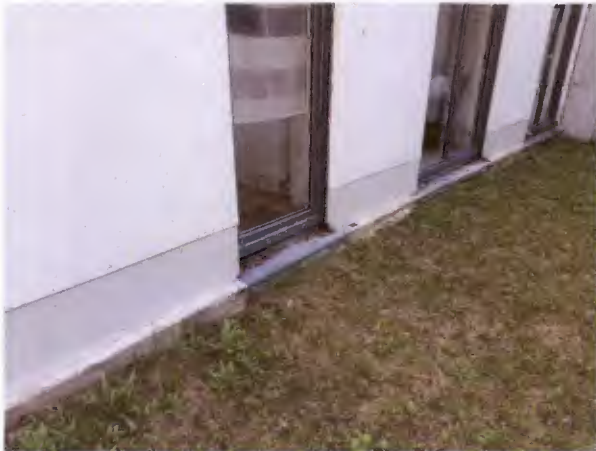
Einige bauliche Maßnahmen für das Wohnhaus wurden noch nicht abgeschlossen. Teilweise liegen die Baumaterialien noch an der östlichen Giebelseite auf den Flächen der PKW-Stellplätze bzw. Carport. Die Befestigungen für einen Weg zu dem Hauseingang und dem Mülltonnenstellplatz und der Auffahrt zur Doppelgarage fehlen noch gänzlich. Die PKW-Stellplätze sind ebenfalls noch nicht ausgebaut bzw. befestigt.

*Bewertungsobjekt fehlende Terrasse*

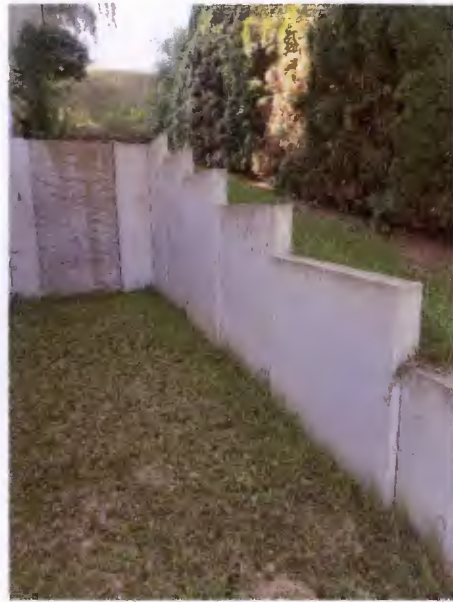
*Bewertungsobjekt fehlende Terrasse mit vorhandene Stützwände*

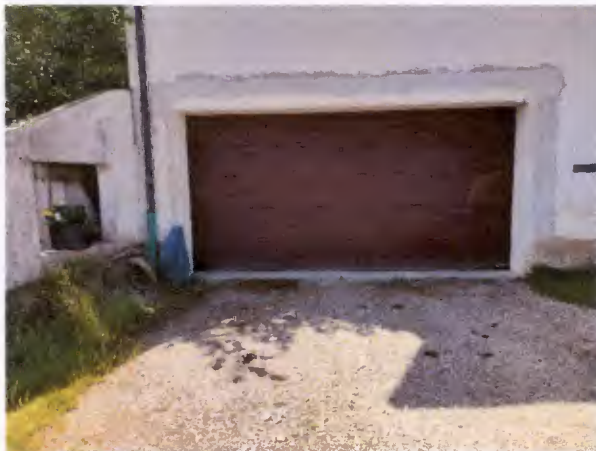
*Auffahrt Doppelgarage*

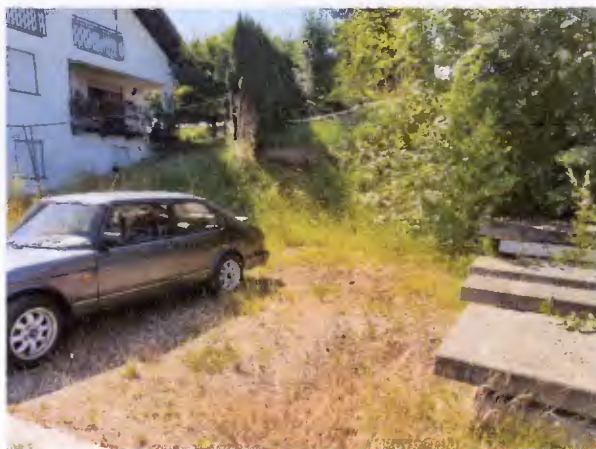
*Fläche für PKW-Stellplatz und Carport*

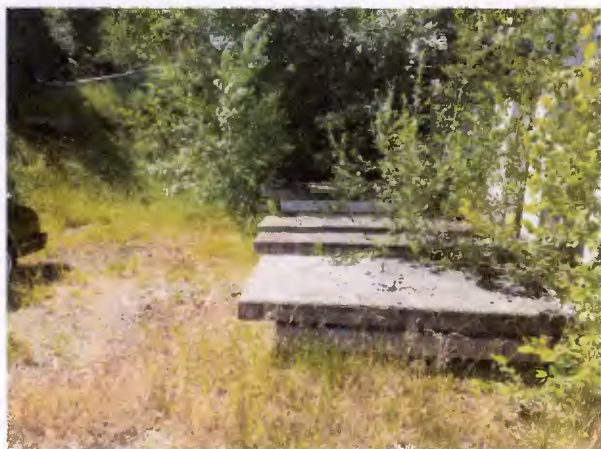
*PKW-Stellplatz mit Baumaterial*
