## Zusammenfassung des VERKEHRS-/MARKTWERTGUTACHTENS nach § 194 BauGB

| Objekt 1: 96050 Bamberg, Gönnerstraße 22, Wohnung Nr. IX<br>Objekt 2: 96050 Bamberg, Gönnerstraße 22, Garage Nr. G IV | |

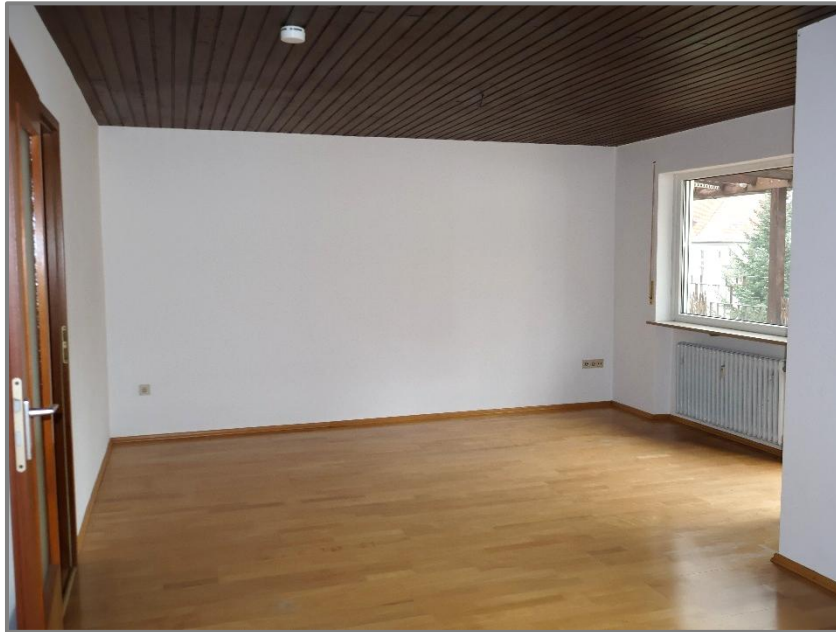
Wohnen

- Wohnen:  
Rechtsseitig der Balkontür befindet sich im Wandbereich eine vertikale durchgehende Rissbildung.
- Balkon:  
Im Bereich der Außenfassade und an dem Balkon sind Beschädigungen und Abplatzungen im Fußbodenbereich vorhanden. Die Kunststoffüberdachung weist teilweise Beschädigungen und Risse auf.
- Kochen:  
Im Wandbereich oberhalb des Fliesenspiegels sind Putz- und Feuchtigkeitsschäden erkennbar. Unterhalb des Fliesenspiegels ist im Eckbereich ebenfalls Feuchtigkeit und Schimmelbildung vorhanden.

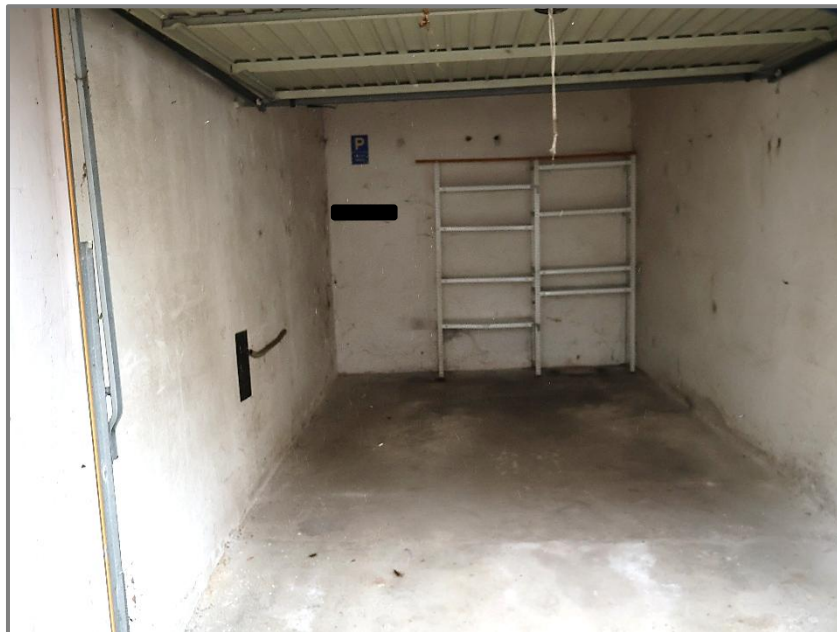
Garage

- Im Wand- und Deckenbereich sind Putz- und Feuchtigkeitsschäden sowie Rissbildungen vorhanden.

Bei der weiteren Betrachtung wird für das Bewertungsobjekt ein Reparatur- und Instandhaltungssatz von ca. 1.000,00 € bei der weiteren Betrachtung in Ansatz gebracht.
