# **Auszug aus dem Verkehrswertgutachten**

**1/2 Miteigentumsanteil an dem Grundstück Flst. 2556/4  
verbunden mit dem Sondereigentum an der Wohnung Nr. 1**

5-Zimmerwohnung im Erdgeschoss des Zweifamilienhauses  
Am Hag 19 | 96257 Redwitz a.d. Rodach

Auftraggeberin: Amtsgericht Coburg  
Aktenzeichen: 1 K 54/25

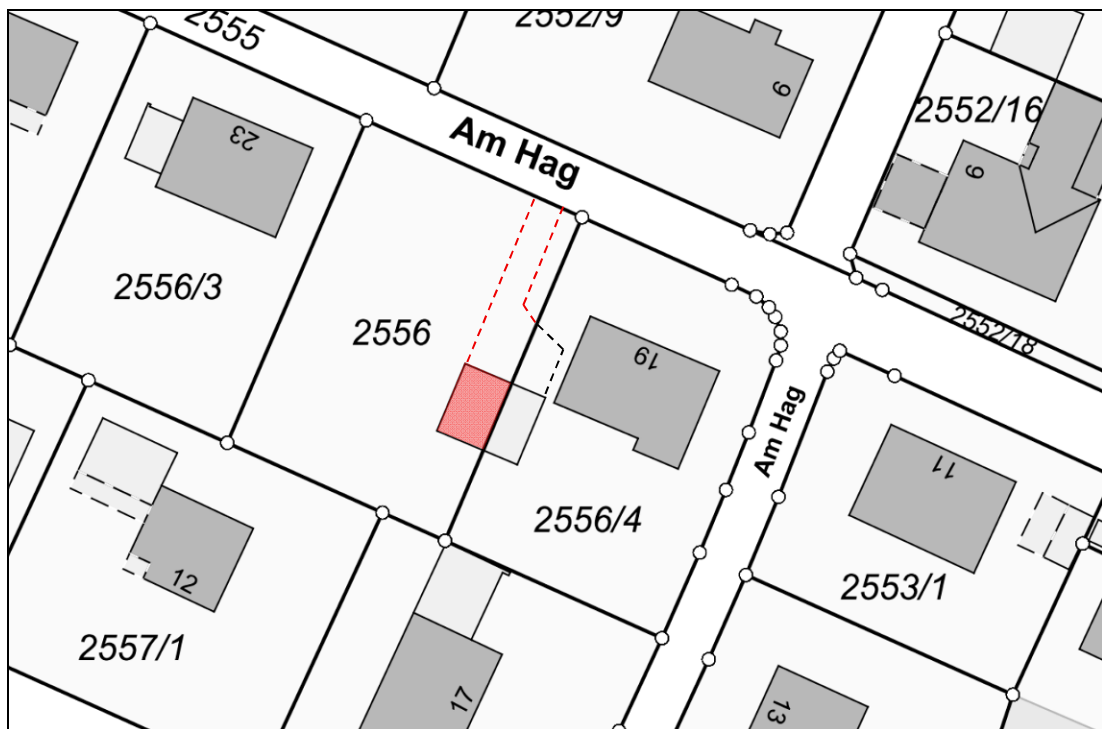
Im vorliegenden Fall wird das Nachbargrundstück Flst. 2556 vom Bewertungsgrundstück Flst. 2556/4 mit einem Teil des Garagengebäudes mit ca. 38 m<sup>2</sup> überbaut. Ebenfalls befindet sich aktuell die Zufahrt zur Garage auf dem Nachbargrundstück Flst. 2556. Soweit bekannt und ersichtlich, existiert keine dingliche oder schuldrechtliche Vereinbarung, die den Überbau bzw. eine Überbaurente regelt (ehem. Eigengrenzüberbau). Der überbauende Gebäudeteil bildet als Nebengebäude eine bauliche und wirtschaftliche Einheit mit dem Hauptgebäude des Grundstücks Flst. 2556/4.

Darstellung des Überbaus (rote Markierung) von Grundstück Flst. 2556/4 auf Flst. 2556

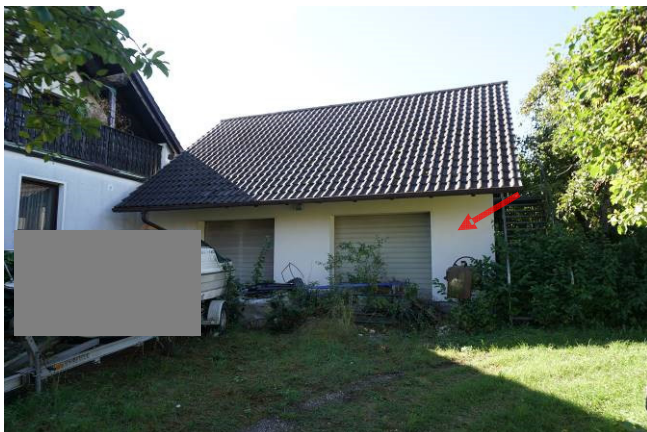
Blick von Norden auf das Bewertungsobjekt,  
Doppelgarage als Bestandteil des Wohnungseigentums Nr. 1.  
Rechte Garage als Überbau errichtet.
