## Kurzexposee zum Wertgutachten

23 K 5/24

Anschrift Binsförther Str. 10  
34326 Morschen  
OT Neumorschen

Anschrift Binsförther Str. 9  
34326 Morschen  
OT Neumorschen

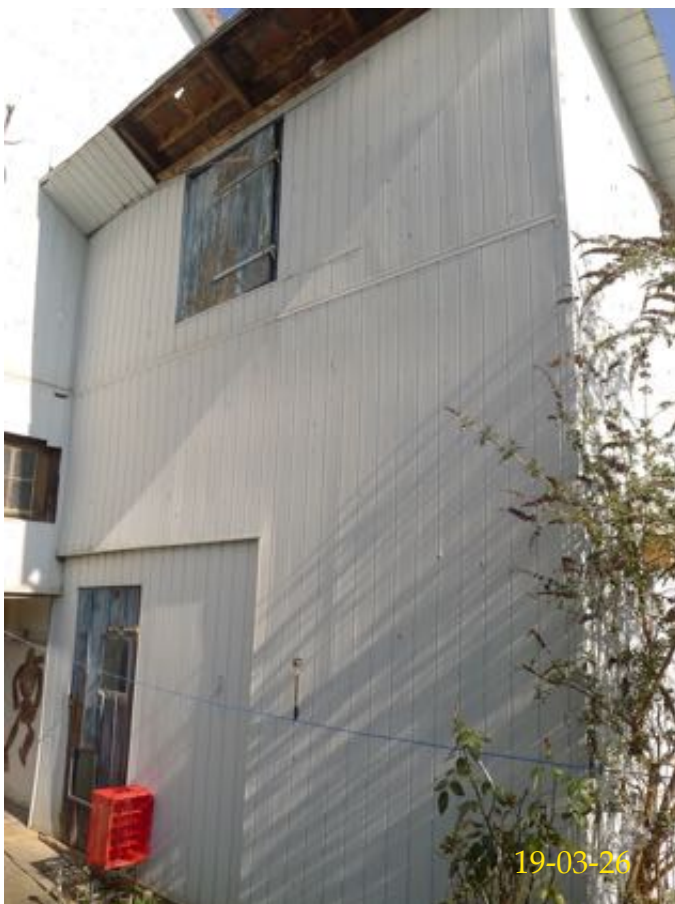
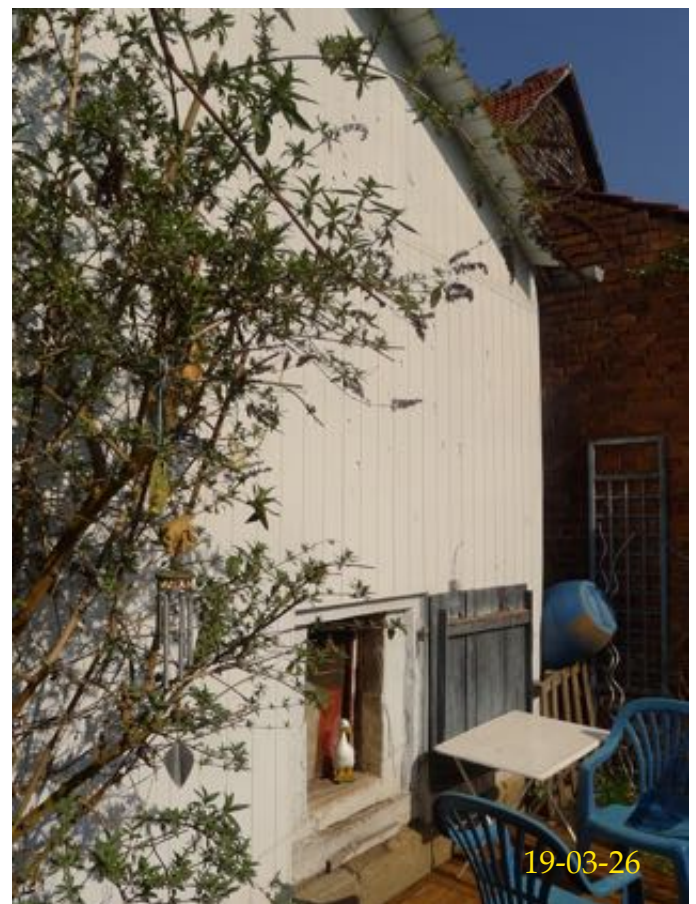
Der **Schuppenanbau** weist starke Verschleißspuren sowie Schäden an der Dachdeckung und der Holzbalkendecke zwischen Erdgeschoss und Dachgeschoss auf. Aufgrund des großen Schadensumfangs wird dieses Bauteil im weiteren Bewertungsgang als abgängig betrachtet.

Schuppen  
von Westen

Schuppen  
von Süden
