# **E x p o s é z u m G U T A C H T E N**

**Aktenzeichen: 7 K 22/25**

Objektart: Doppelhaushälfte mit Nebengebäuden

**Wertermittlungstichtag: 12.12.2025**

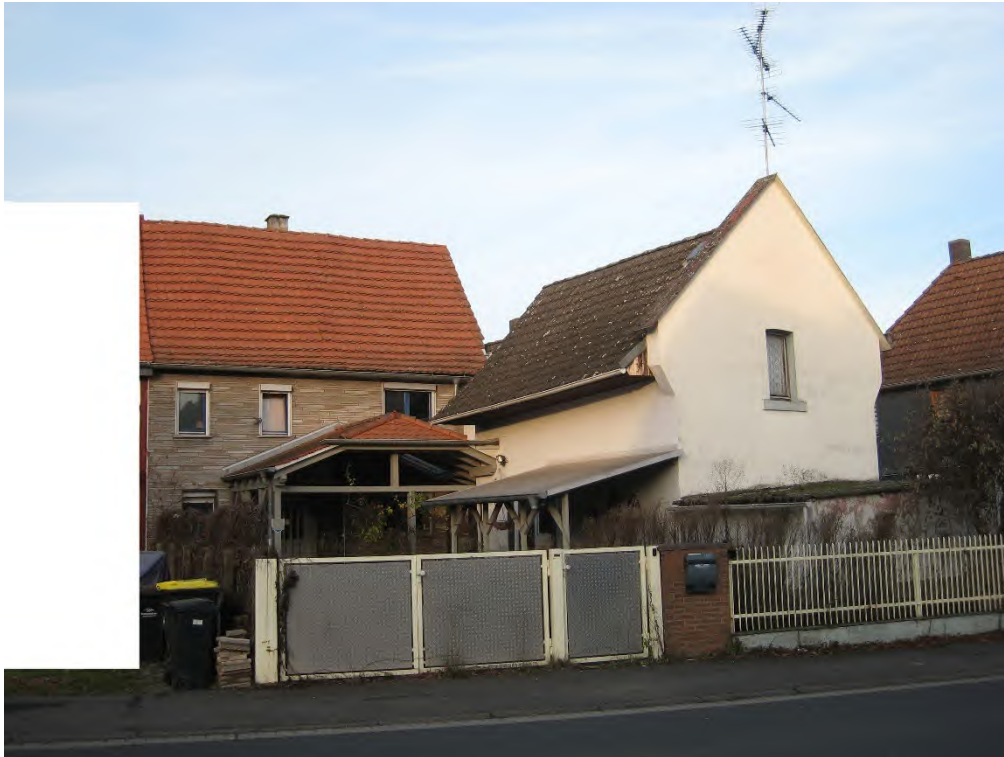
Lfd. Nr. 1 u. Lfd. Nr. 2 DHH mit Nebengebäuden und Garage

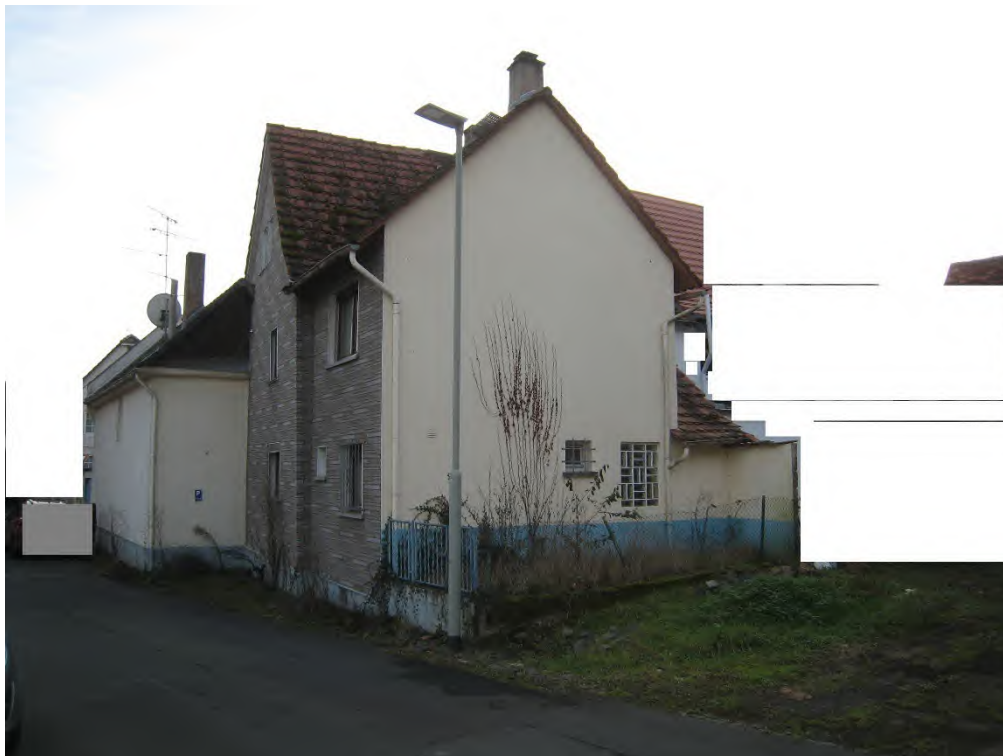
Lfd. Nr. 1 DHH mit Nebengebäuden, Rückseite

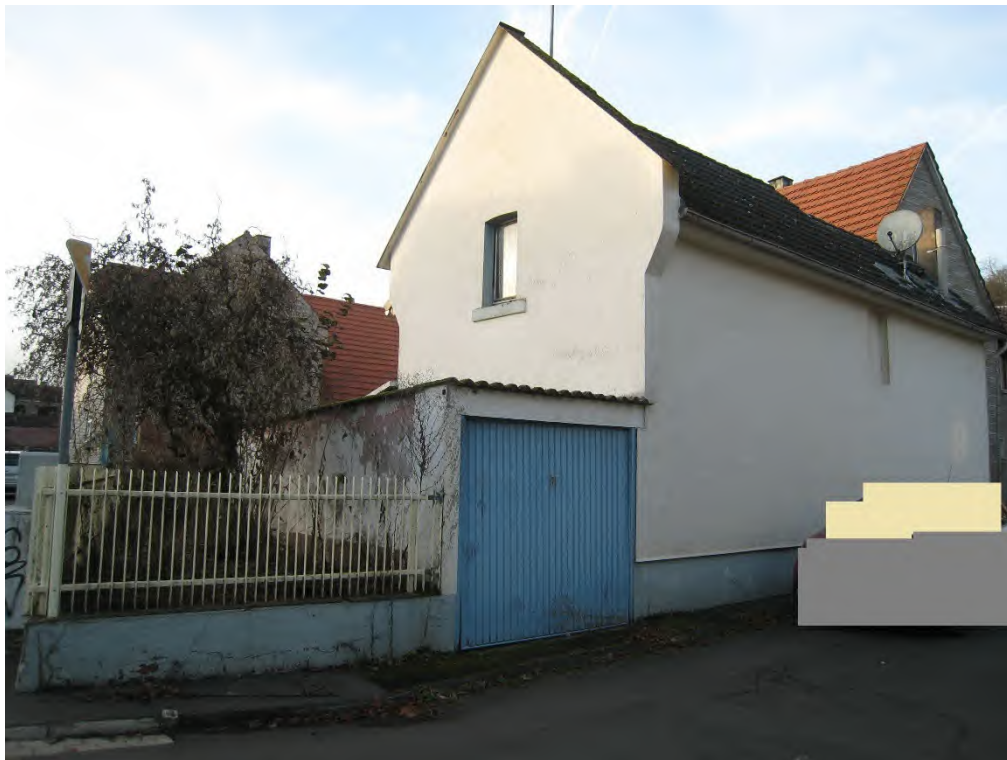
Lfd. Nr. 2, Garage mit Lfd. Nr. 2, südl. Nebengebäude
