## AUSZUG AUS DEM GUTACHTEN

über den Verkehrswert (Marktwert) gemäß § 194 des Baugesetzbuchs (BauGB) in der Fassung der Bekanntmachung vom 03.11.2017 (BGBl. I S. 3634 ff.) für das folgende Wertermittlungsobjekt:

| Straße, Hausnummer: | Alexanderstraße 181a/b |
| Bebauung: | Mehrfamilienhaus |

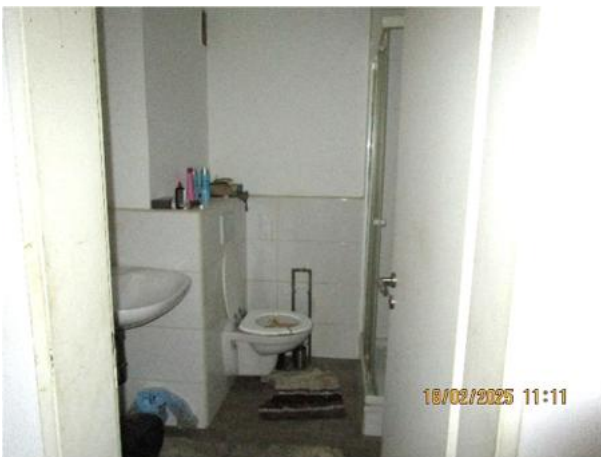
- Maler- und Fußbodenarbeiten in der gesamten Wohnung erforderlich
- Innentüren austauschen
- Bad sanieren
- sowie weitere Arbeiten zur Instandsetzung

Die Wohnung befindet sich in einem verwahrlosten Zustand.

Komplettsanierung erforderlich  
schlechter Unterhaltungszustand

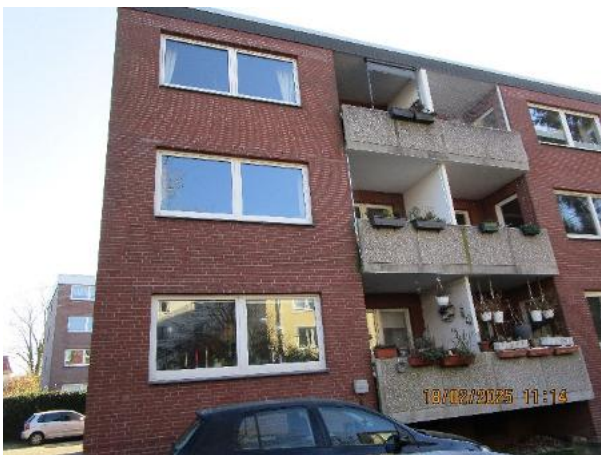
Westseite

Außenwände / Fassade: massiv/Verblender

Dach: Flachdach mit Dachdichtungsbahnen
