# AUSZUG AUS DEM GUTACHTEN

**über den Verkehrswert (Marktwert)** gemäß § 194 des Baugesetzbuchs (BauGB) in der Fassung der Bekanntmachung vom 03.11.2017 (BGBl. I S. 3634 ff.) für das folgende Wertermittlungsobjekt:

| Straße, Hausnummer: | Oldenburger Straße 63A |
| Bebauung: | Einfamilienhaus |

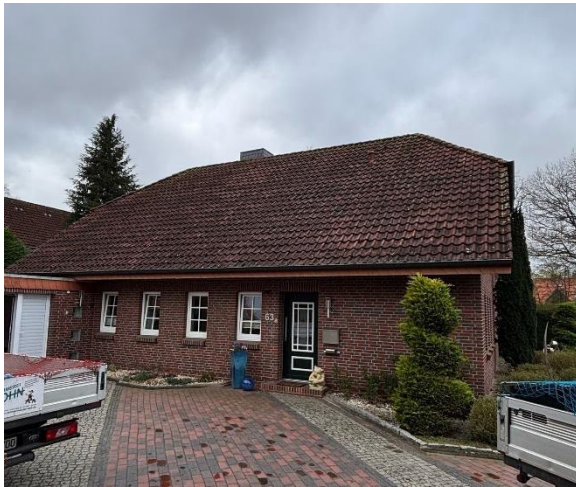
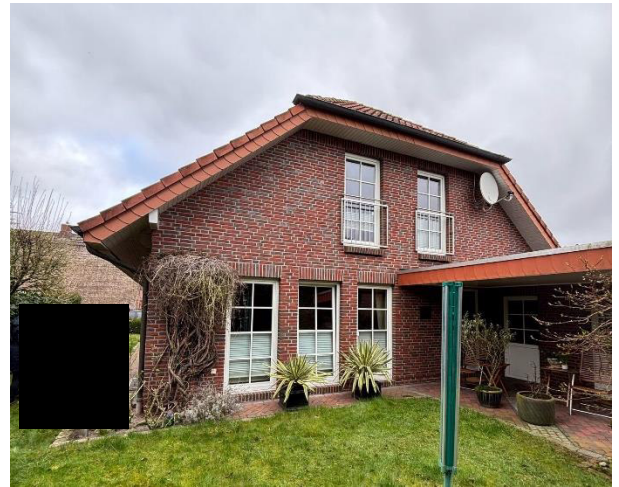
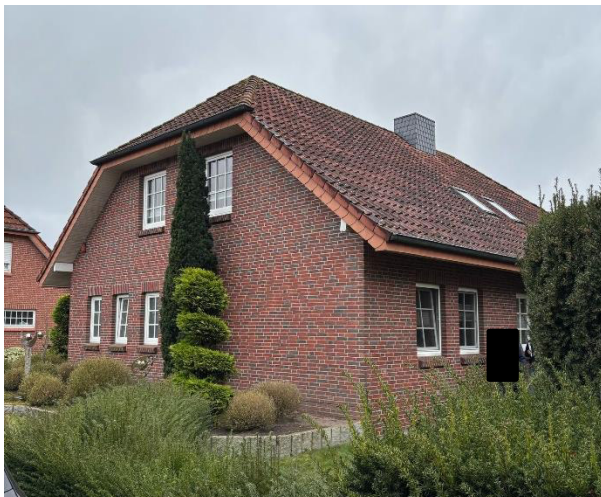
Fotos: (aufgenommen bei der örtlichen Ortsbesichtigung)

| Baumängel / Bauschäden: | ▪ Feuchtigkeit im Keller |
| Einstufung des Zustandes: | guter Unterhaltungszustand |

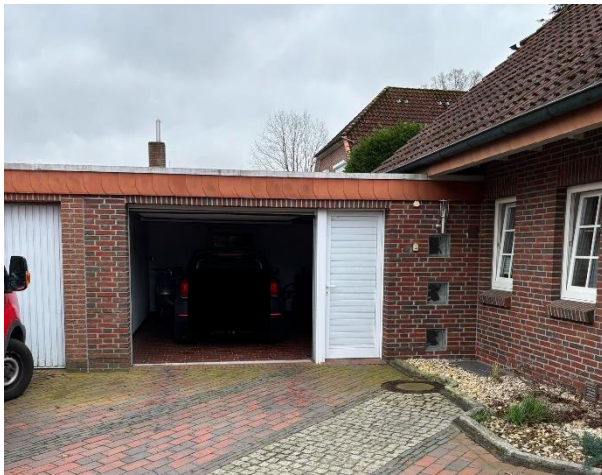
Fotos: (aufgenommen bei der örtlichen Ortsbesichtigung)

Gebäudetyp: Garage in Massivbauweise

- keine wertrelevanten erkennbar

Einstufung des Zustandes: guter Unterhaltungszustand

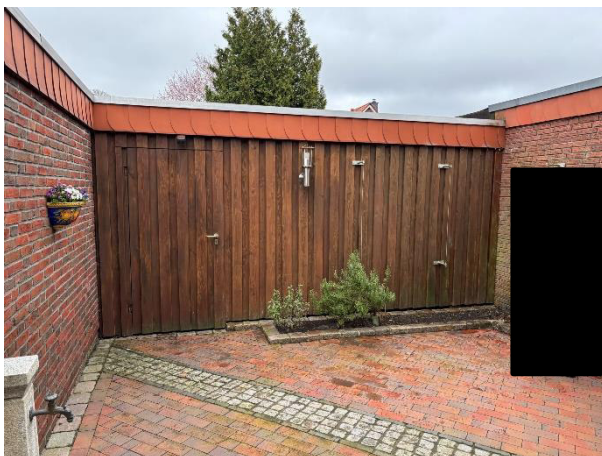
Fotos: (aufgenommen bei der örtlichen Ortsbesichtigung)

| Grundstücks- und Terrassenbefestigungen: | Klinkerpflaster und Granitpflaster |
| Sonstige Nebengebäude: | Gartenschuppen, Holzkonstruktion |
