# Auszug aus dem Gutachten über den Verkehrswert

Objekt: Stadt Vechta, Tizianstraße 7

| Bebauung: | Wohnhaus mit Garage |
| Baujahr: | 2002 |

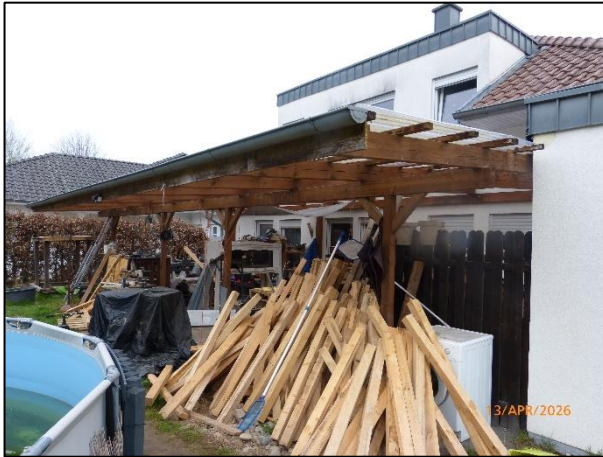
*Südliche Ansicht (Terrassenüberdachung)*

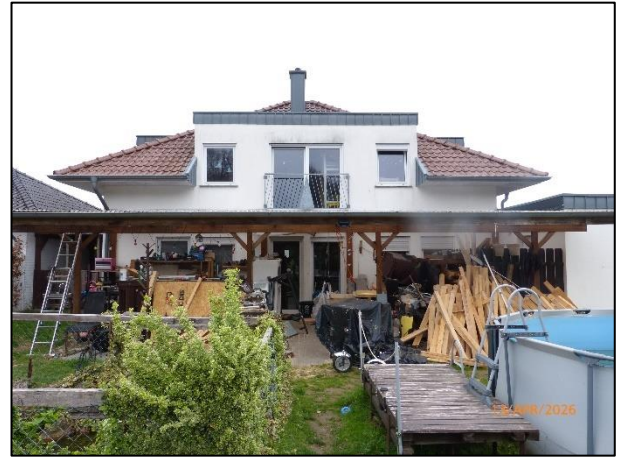
*Südwestliche Ansicht (Terrassenüberdachung)*

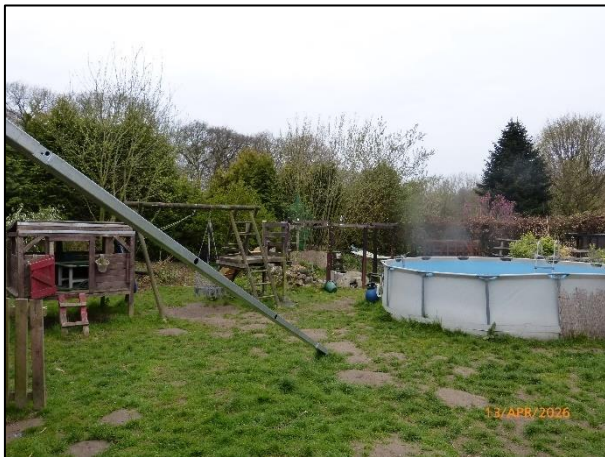
*Garten*

| Gartenanlage: | Garten mit Rasenfläche sowie straßenseitiger Beetanlage |
| Zustand der Außenanlagen: | Die Außenanlagen sind insgesamt mäßig unterhalten. |

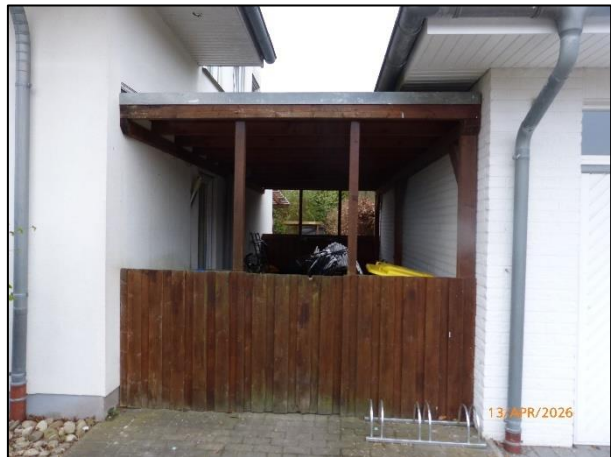
*Überdachung*

Anhand der Bauakten konnte nicht festgestellt werden, ob Baugenehmigungen für die Überdachung vorhanden ist. Es ist vom Gutachterausschuss nicht geklärt worden, ob Baugenehmigungen vorliegen oder ggf. Nachgenehmigungen erforderlich und möglich sind. Eine verbindliche Klärung kann nur unter Einbeziehung der Baugenehmigungsbehörde erfolgen. Der Gutachterausschuss unterstellt jedoch, dass die derzeitige Nutzung fortgesetzt werden kann.

| Sonstige Nebengebäude: | Überdachung (Holzbauweise): ca. 15 m <sup>2</sup> Grundfläche, Flachdach mit Bitumenbahn |
