## GUTACHTEN

über den Verkehrswert (§194 BauGB) des Sondereigentums an der mit **Nr.1** bezeichneten **Zwei-Zimmer-Wohnung, vermietet, 76,44m<sup>2</sup> angesetzte Wohnfläche**, nebst **Keller Nr.1**, eines mit einem **Mehrfamilienwohnhaus** bebauten Grundstücks, **564m<sup>2</sup> Grundstücksfläche**, in der

**Korsörer Str.2, 10437 Berlin-Prenzlauer Berg**

- **AUFTRAGGEBER:**  
Amtsgericht Mitte, Littenstr.12-17, 10179 Berlin
- **GESCHÄFTSZEICHEN:**  
30K 109/24
- **VERFASSER:**  
Dipl.-Ing. Ursel Schäfer, Dreilindenstraße 60, 14109 Berlin
- **ERMITTELTEN VERKEHRSWERT:**  
310.000,00 €
- **QUALITÄTS-/WERTERMITTLUNGSTICHTAG:**  
11.08.2025

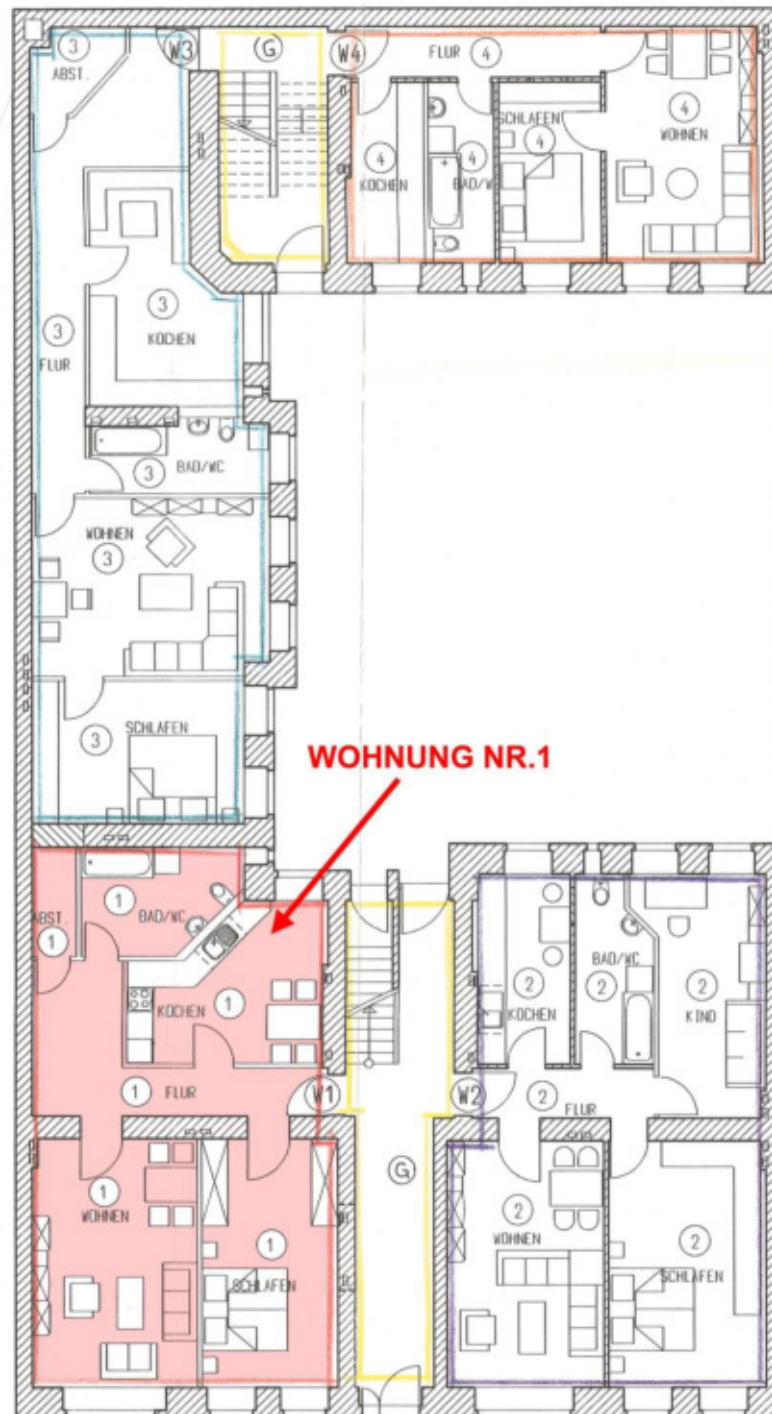
Das Wohnungseigentum Nr. 1 befindet sich im Erdgeschoss des Vorderhauses, vom Eingang aus betrachtet links.

Es handelt sich um eine 2-Zimmer-Wohnung mit einer separaten Küche, einem Badezimmer sowie einem Flur. Die Wohnung ist nicht mit einem Balkon, einer Loggia oder einer Terrasse ausgestattet.

Die Wohnung zeigt sowohl nach Süden zur Straße als auch nach Norden und Osten zum Hof.

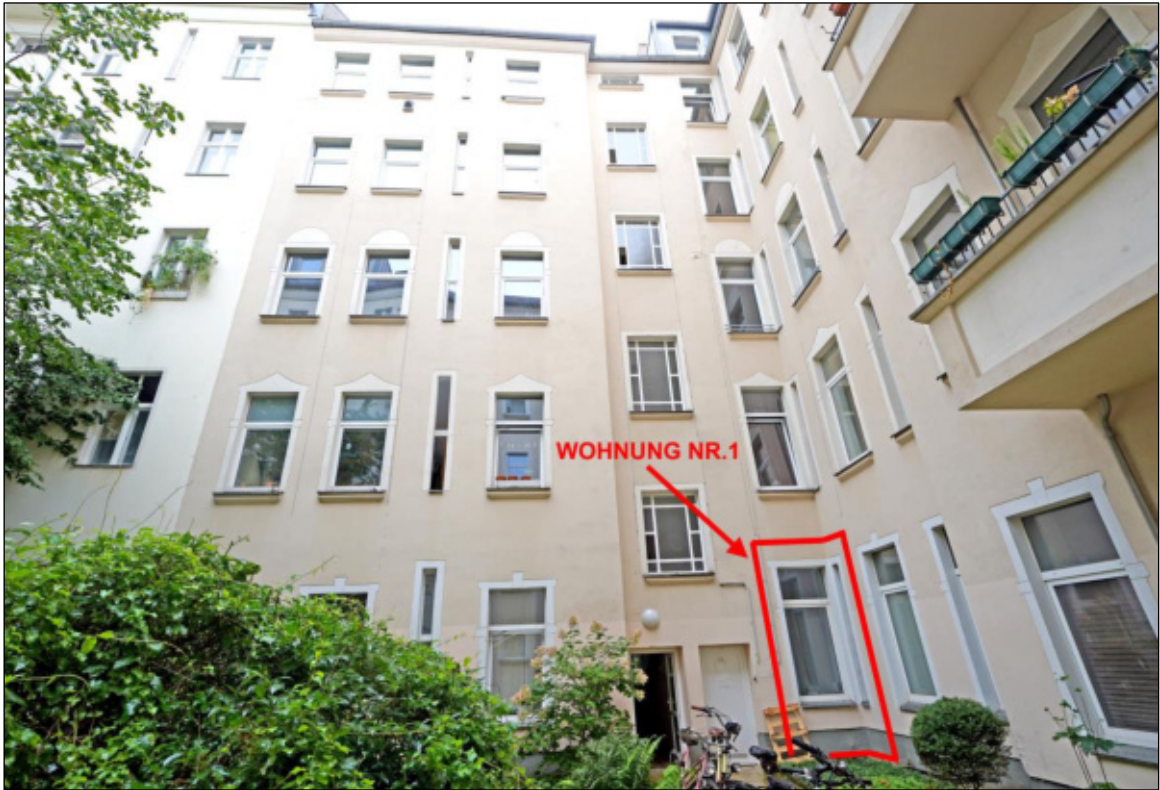
Die auf dem Grundstück aufstehende, bauliche Anlage besteht aus einem 5-geschossigen Vorderhaus mit linkem Seitenflügel und einem Hinterhaus. Zusätzlich verfügt die Anlage über ein Dachgeschoss sowie einen Vollkeller.

Die Fassaden sind mit einem Außenputz sowie einem Anstrich versehen. Ein Vollwärmeschutz, das heißt, eine Wärmedämmung mit Putzauftrag, ist nicht vorhanden.

Hofansicht Vorderhaus und Seitenflügel

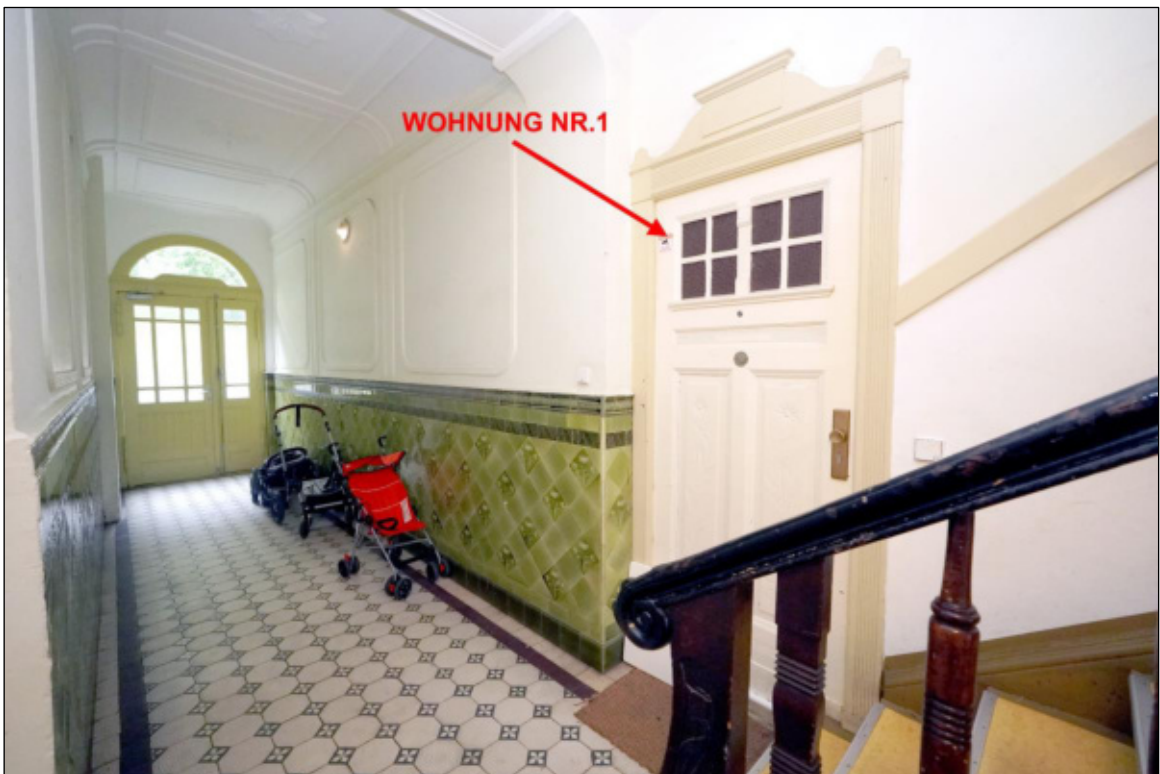
Im Bereich des Treppenraums wurden alterstypische Gebrauchsspuren vorgefunden.

Eingangsbereich des Vorderhauses / Durchgang zum Hof / Wohnungseingangstür

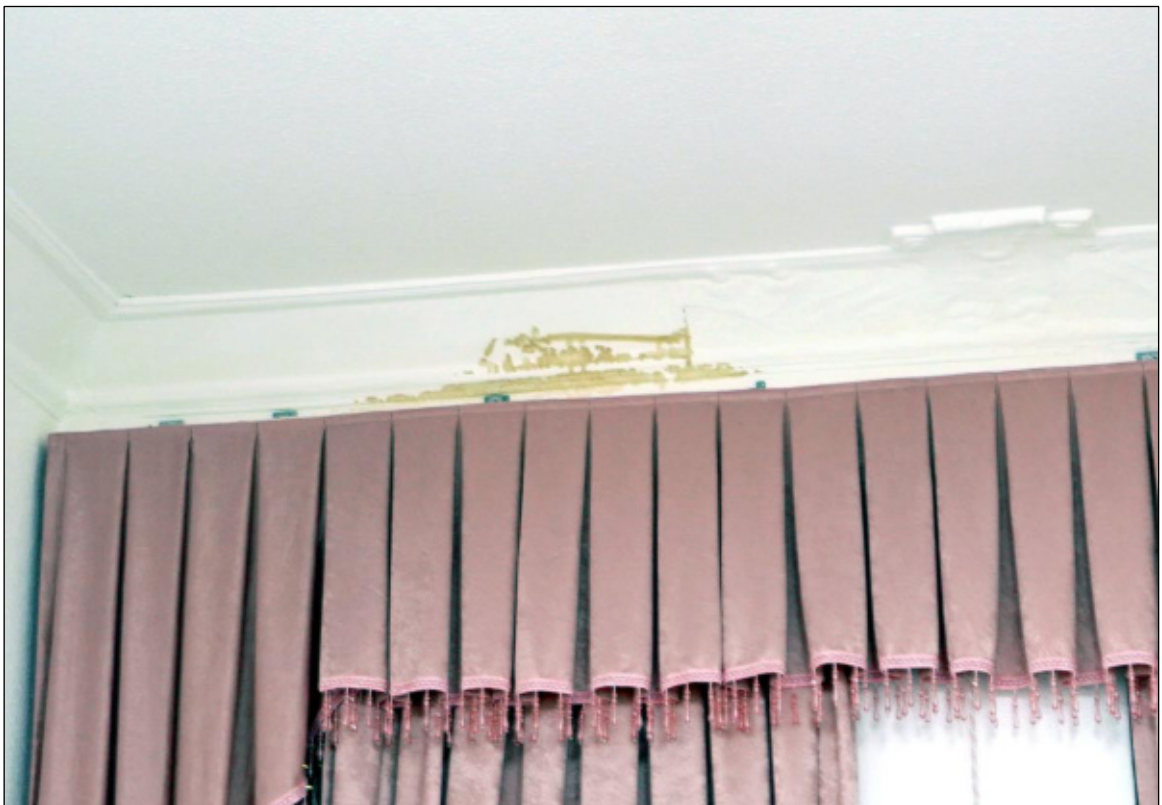
Im Bereich des Schlafzimmers wurde ein Wasserschaden oberhalb des Fenstersturzes festgestellt. Möglicherweise stammt dieser aus einer Havarie der darüberliegenden Etage.

Schlafzimmer, Wasserschaden

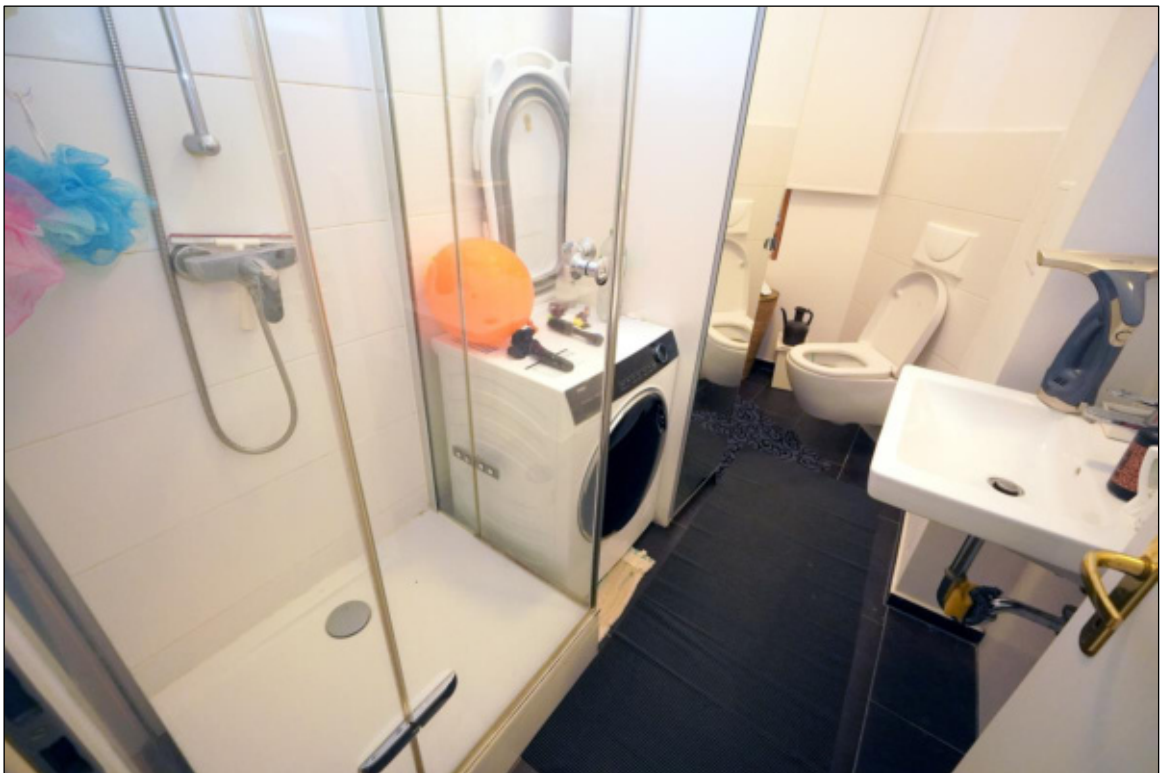
Das Badezimmer wurde modernisiert und verfügt über eine zeitgemäße Ausstattung.

Badezimmer

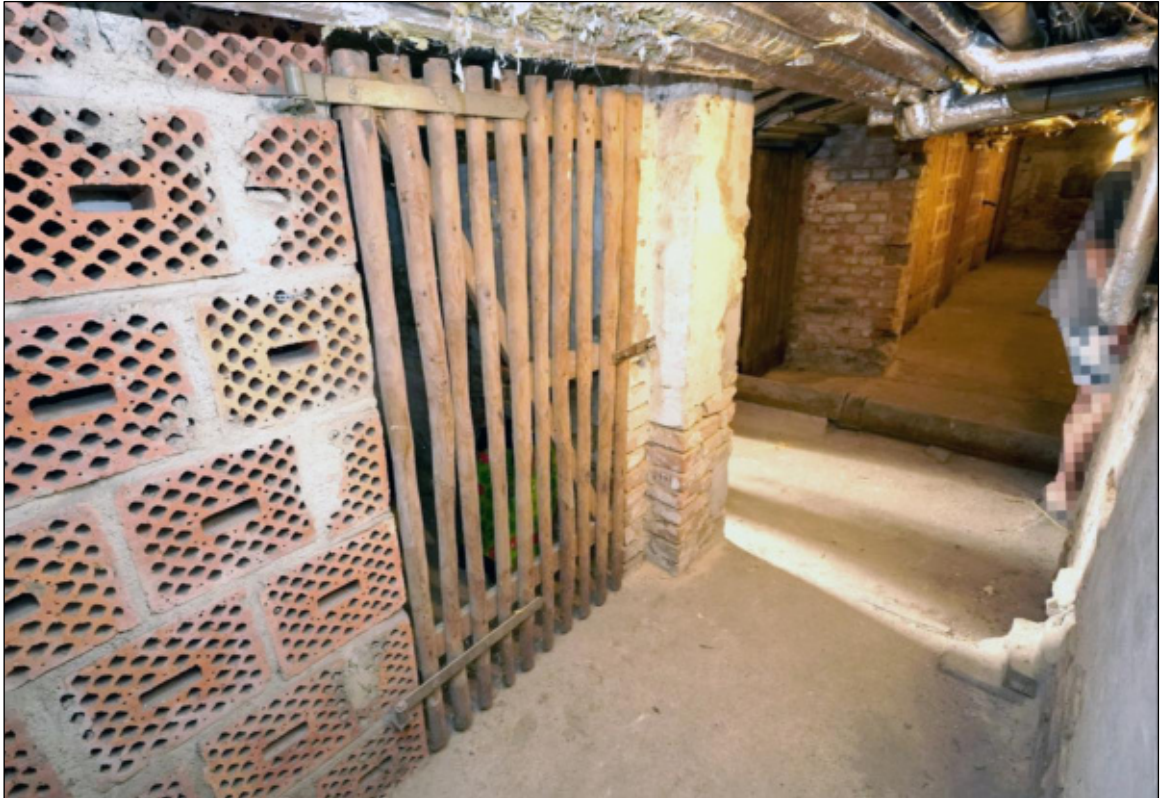
Der Keller erschien vergleichsweise trocken. Allerdings eignet sich dieser aufgrund einer gewissen Staubentwicklung nicht zur Einlagerung empfindlicherer Gegenstände.

Keller
