## GUTACHTEN

über den Verkehrswert (§194 BauGB) des Sondereigentums an dem mit **Nummer 4** bezeichneten **Teileigentum nebst Sondernutzungsrecht an den Kfz-Stellplätzen Nr.1, 5-15, unvermietet, 744,56m<sup>2</sup> Gewerbefläche lt. Teilungserklärung**, eines mit einem ehemaligen Clubhaus sowie einem Doppelhaus bebauten Grundstücks, **2.936m<sup>2</sup> Grundstücksfläche**

**Alt-Gatow 2-12A (gerade), 14089 Berlin-Gatow**

30K 2/25

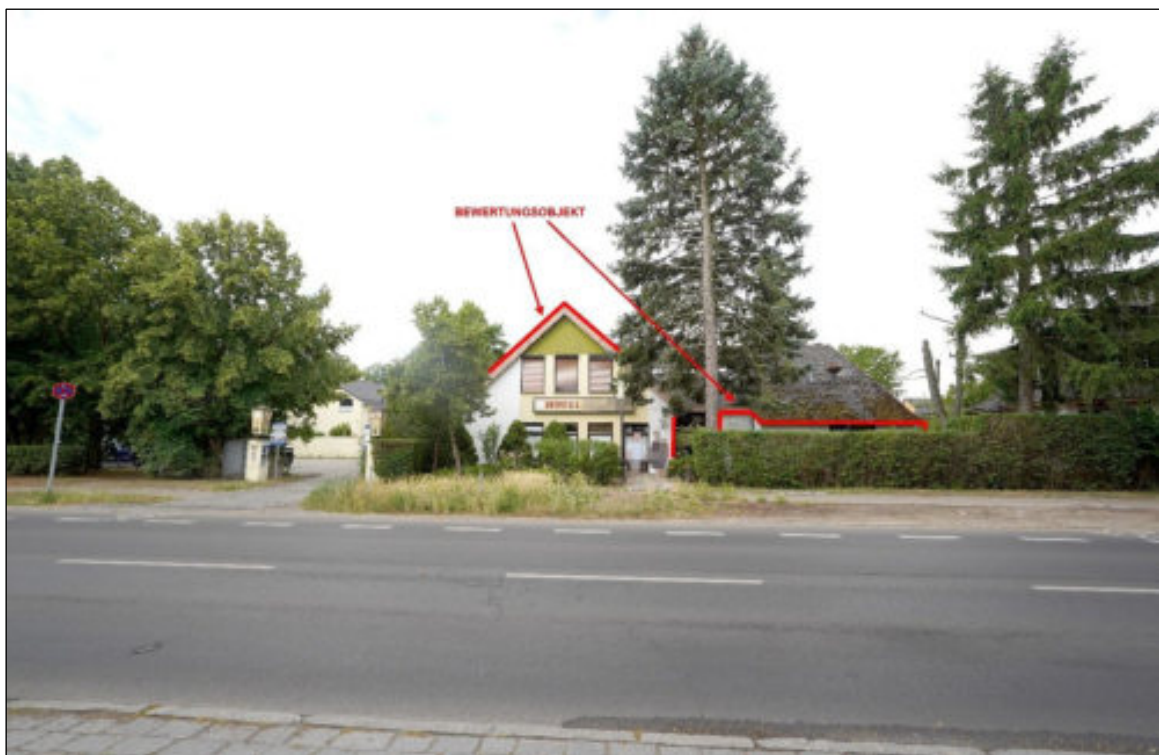
Die außenliegenden Holzbauteile des ehemaligen Clubhauses weisen witterungsbedingte Schädigungen auf.

Die bereits erwähnte Vorhangsfassade zeigt partiell deutliche Rissbildungen.

Westansicht

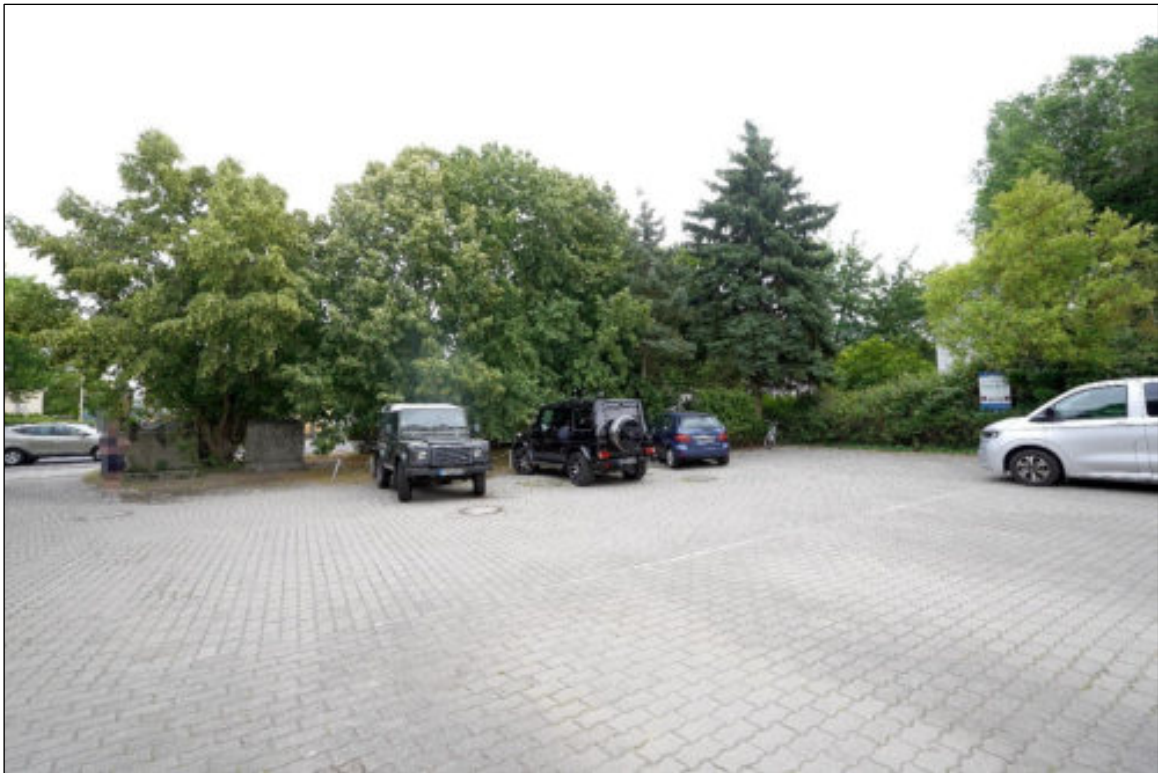
Die ebenfalls zum Bewertungsobjekt gehörigen 12 Stellplätze befinden sich im südlichen Grundstücksteil. Diese sind von dem Straßenzug Alt-Gatow aus anfahrbar.

Es handelt sich um nicht überdachte, jedoch befestigte Stellplätze, die im Übrigen keine Besonderheiten aufweisen. Von diesen aus besteht ein direkter Zugang zum „Clubhaus“ beziehungsweise dem zu bewertenden Teileigentum Nr.4. Die Zufahrt und die Durchfahrt zu den dahinterliegenden Grundstücken wird von den westlich liegenden Anrainern mitgenutzt.

Parkplatz

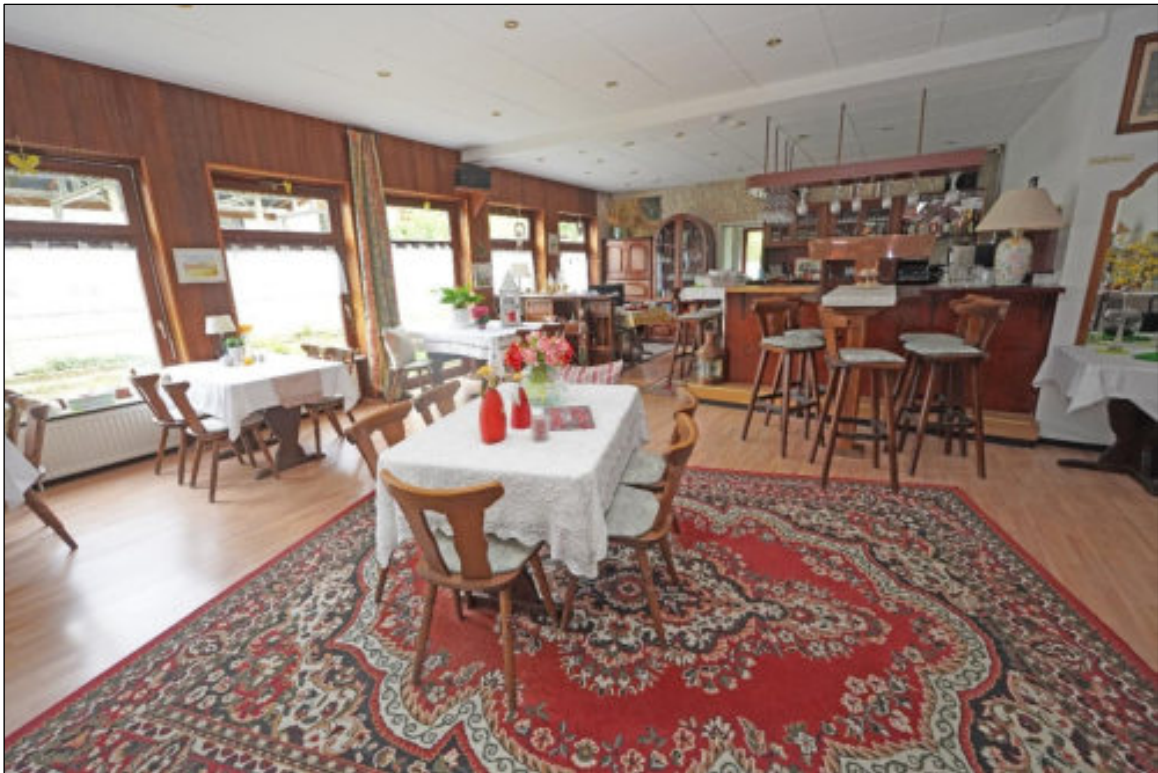
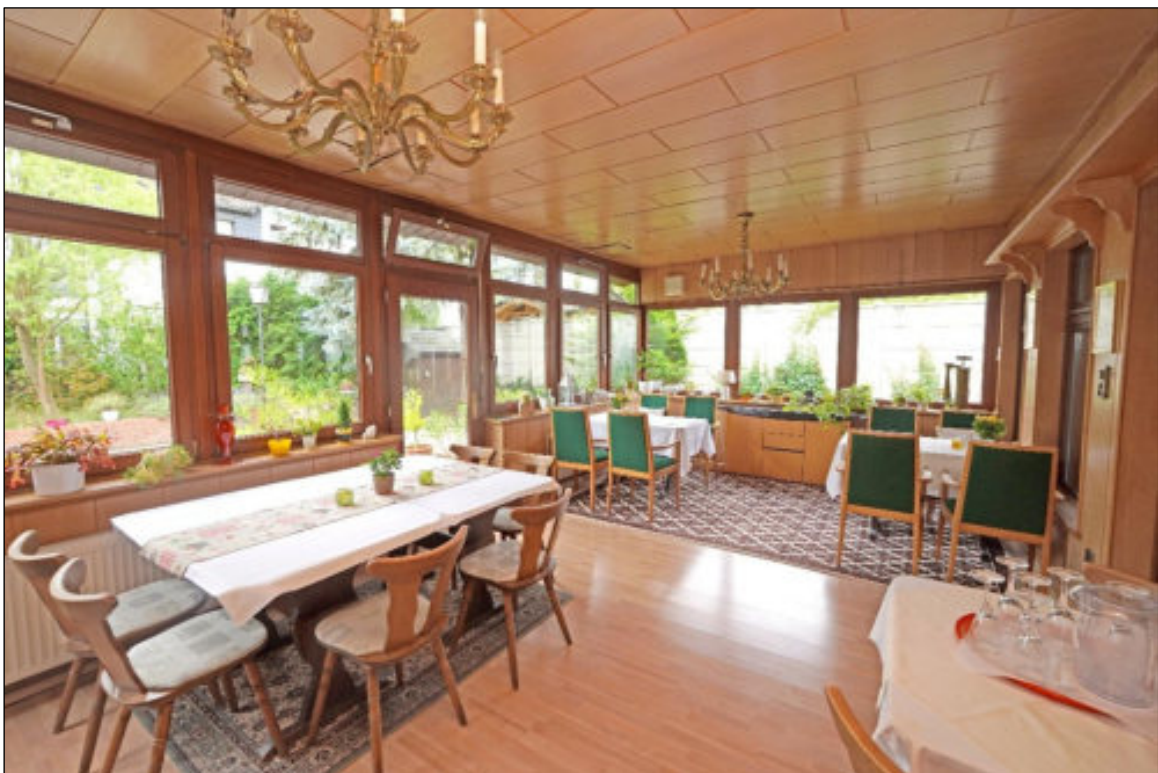
Im Bereich des westlich ausgerichteten, im Erdgeschoss befindlichen Gastraums hat sich die Deckenverkleidung gelöst, was möglicherweise auf ein Eindringen von Nässe beziehungsweise eine Undichtigkeit im Dachbereich hindeutet. Gemäß Angabe der Eigentümerin bei der Besichtigung ist die Ursache des Mangels möglicherweise bereits behoben. Im Übrigen wurden im Bereich des Dachs umfangreiche Moosbildungen vorgefunden. Möglicherweise bedarf dieses einer Neueindeckung, mindestens jedoch einer Reparatur.

Erdgeschoss, Gastraum

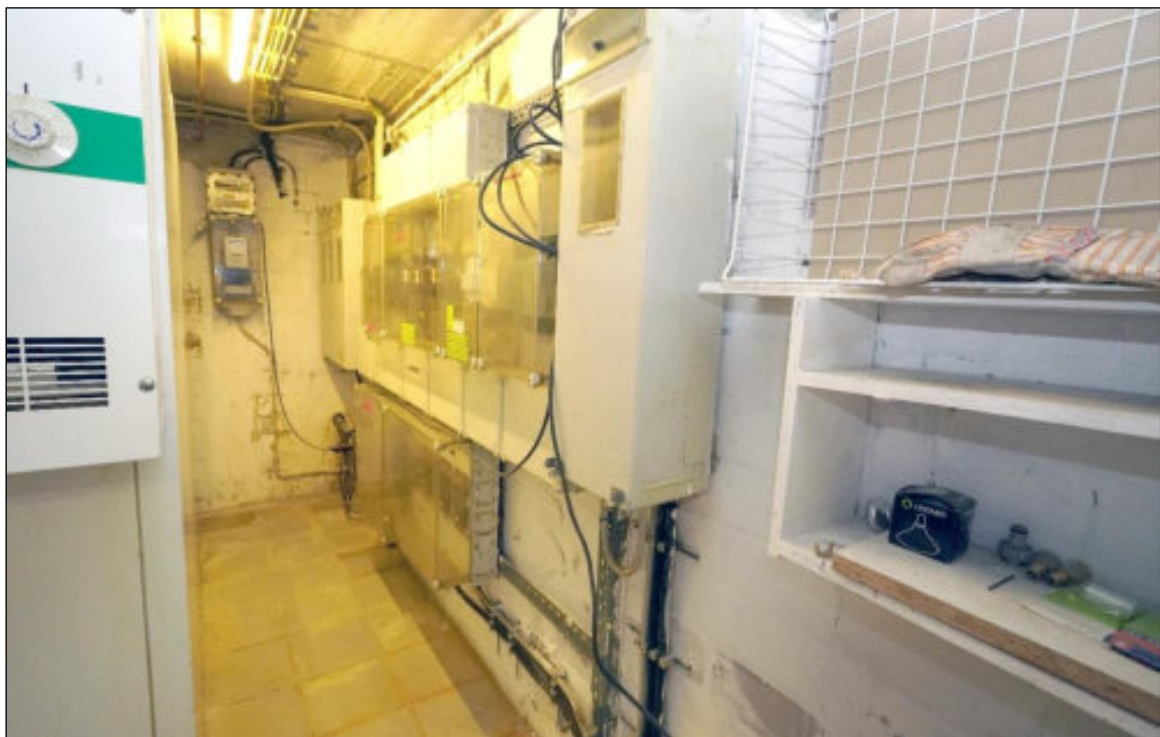
Kellergeschoss, Hausanschlussraum

Das Kellergeschoss des Clubhauses ist durch umfangreiche Nässe gekennzeichnet. Diese bildet sich in Form von Feuchtigkeitsschäden im Boden- und Wandbereich ab. Ferner wurden partiell erhebliche Schimmelbildungen an den Wänden vorgefunden.

Detaillierte Informationen zum Schadensbild liegen nicht vor. Es kann jedoch unterstellt werden, dass zur Vermeidung des Eindringens von Feuchtigkeit im Keller die Kelleraußenwände der Anlage möglicherweise freizulegen und zu isolieren sind. Außerdem wären gegebenenfalls, wo eine Freilegung von außen nicht möglich ist, von innen auszuführende Injektionen zur Vermeidung aufsteigender Feuchtigkeit erforderlich.

Im Anschluss sind die durch Nässe und Schimmel geschädigten Bereiche zu sanieren.

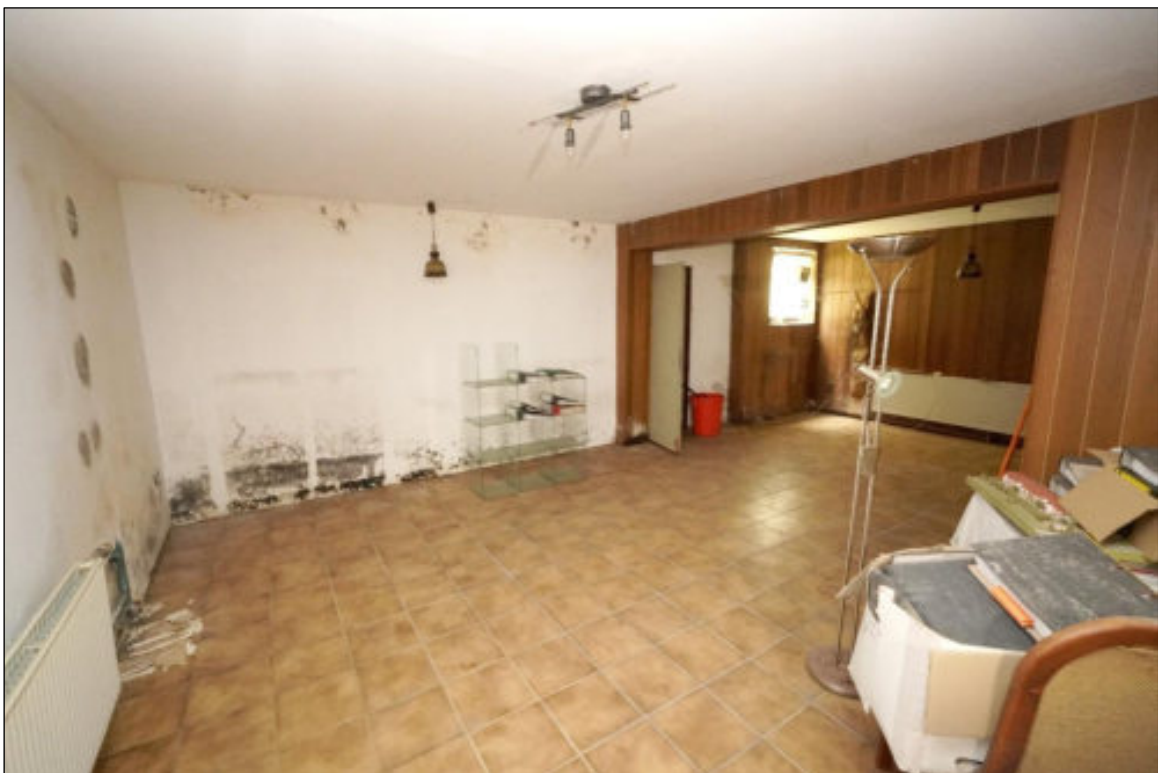
Kellergeschoss, Vorraum zur Kegelbahn, Rückwand mit Schimmelbildung

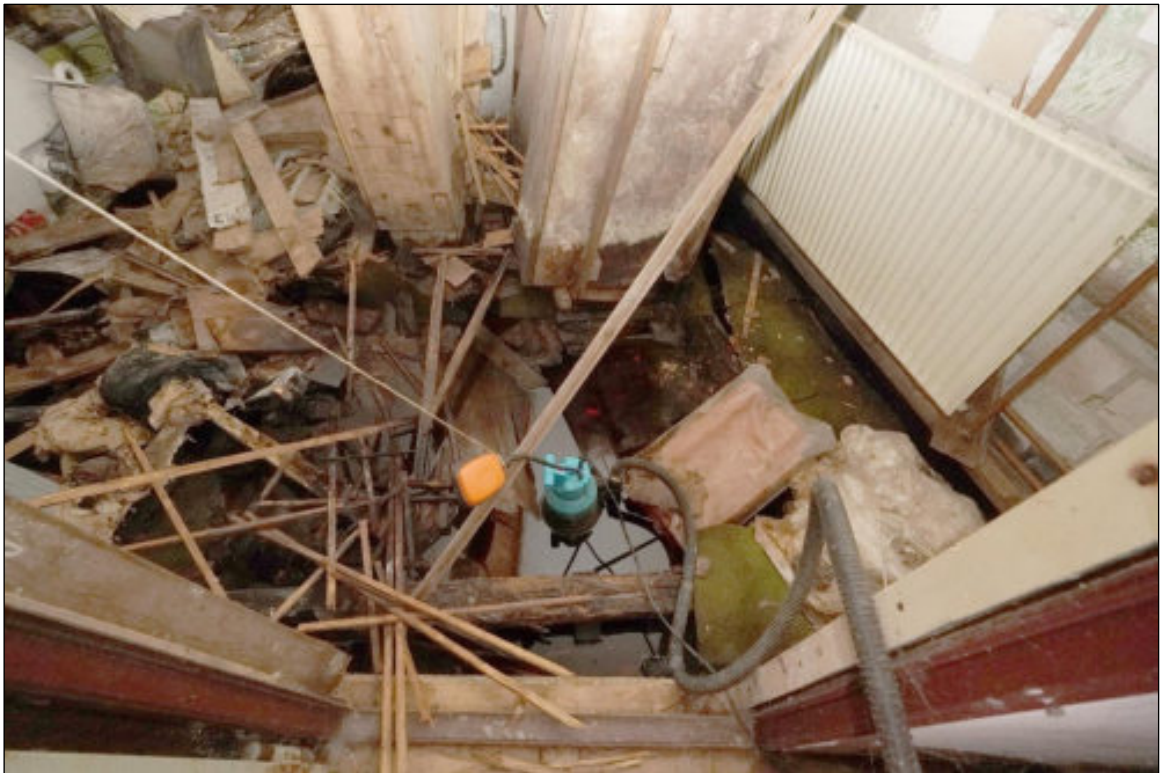
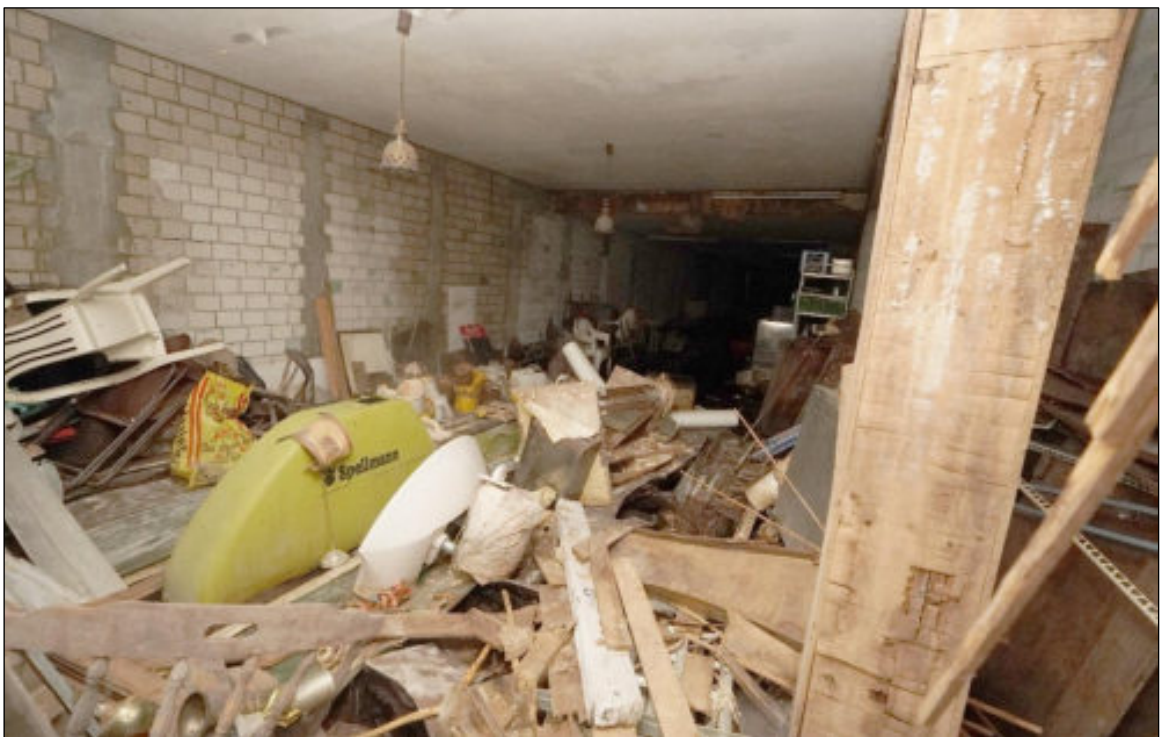
Ferner ist vom Kellergeschoss aus die ebenfalls zum Bewertungsobjekt gehörige Kegelbahn zu erreichen. Ein Zutritt hierzu war jedoch nicht möglich, da jener Bereich durch Abstellgut verstellt war und zudem unter Wasser stand. Besonders hingewiesen sei darauf, dass die Kegelbahn gemäß dem als Anlage beiliegenden Grundriss bis auf das Nachbargrundstück Alt-Gatow 6A-H, Flurstück 389 hinausragt.

Wie es zu dem erheblichen Wassereintritt im Bereich der Kegelbahn kommen konnte, war bei der Begehung nicht erkennbar. Die Kegelbahn konnte aufgrund des dort herumliegenden Materials sowie des Wassers im Bodenbereich nicht begangen werden. Auf das als Anlage beiliegende Foto wird verwiesen. Im Übrigen ist davon auszugehen, dass die Kegelbahn durch die vorgenannten Umstände komplett zerstört sein dürfte.

Kellergeschoss, Kegelbahn

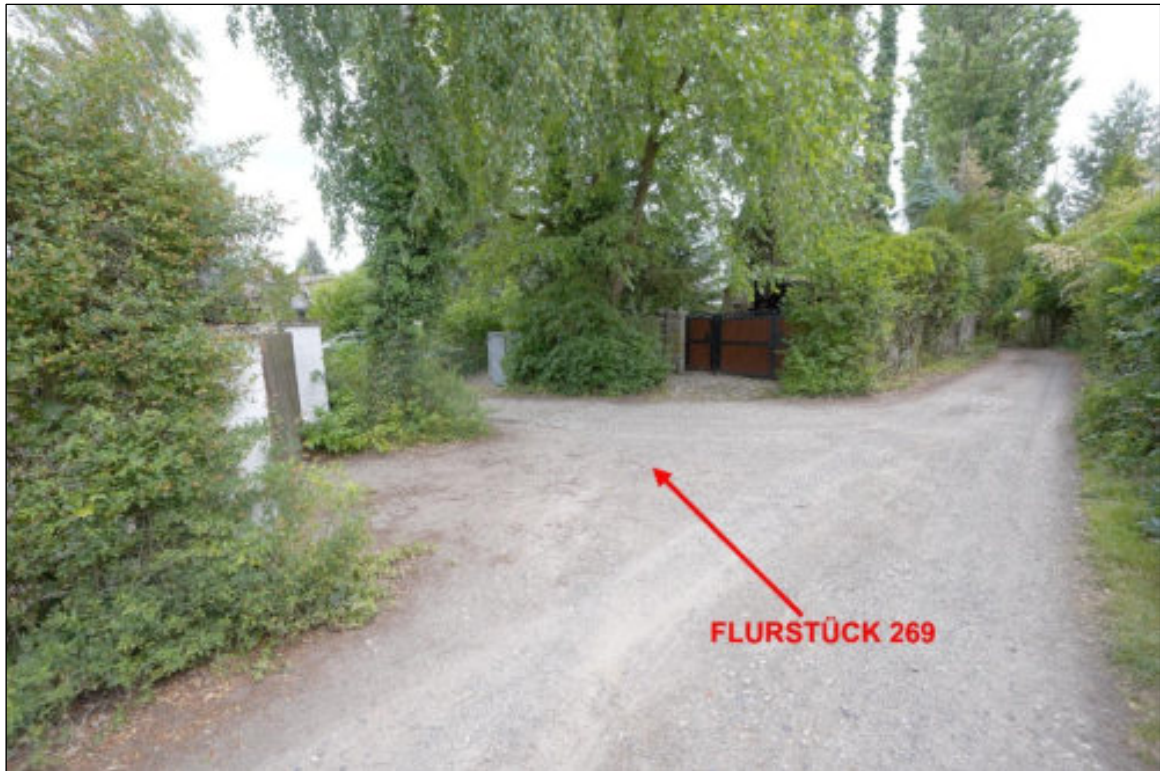
Das separat liegende Flurstück 269, das sich in einem Einmündungsbereich befindet, stellt eine Verkehrsfläche dar und ist unbebaut sowie unbefestigt.

Flurstück 269
