## Gutachten Nr. 10518

über den Verkehrs-/Marktwert gemäß § 194 BauGB des Grundstücks

**Röbellweg 70**

**13125 Berlin-Buch (Bezirk Pankow)**

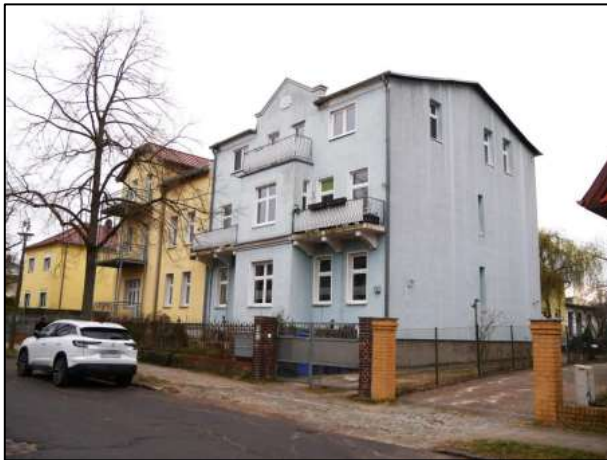
freier Giebel u. Straßenfront des Gebäudes

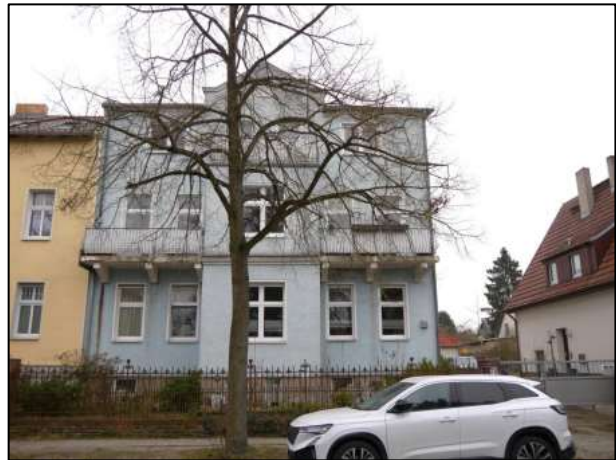
Straßenfront Röbellweg 70 mit Mietwohnhaus

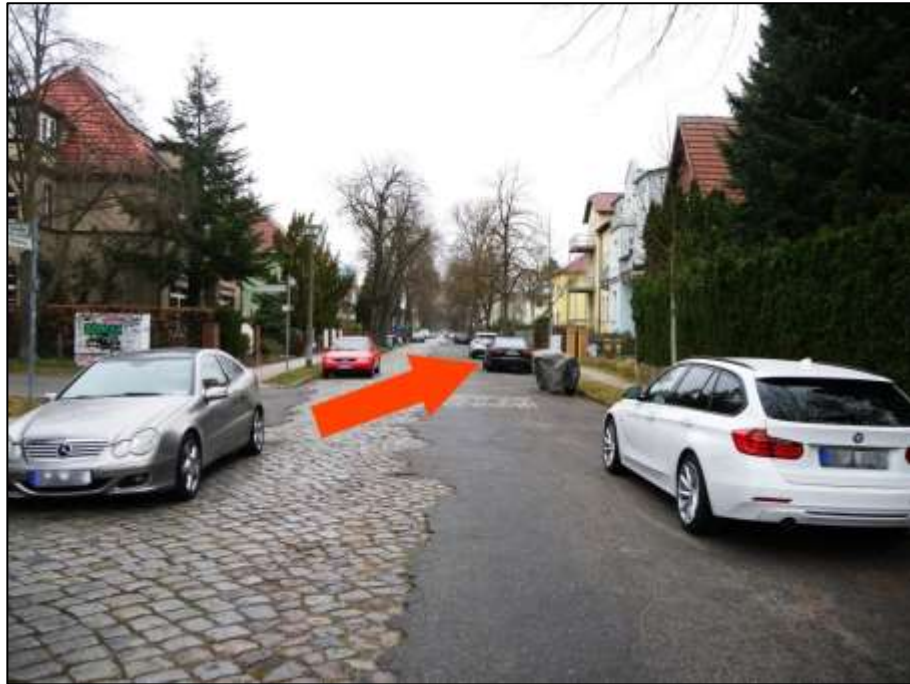
Blick in den Röbbellweg nach Nord-Osten mit Lage des Grundstücks Röbbellweg 70 auf der süd-östlichen bzw. im Bild rechten Straßenseite (Pfeil)

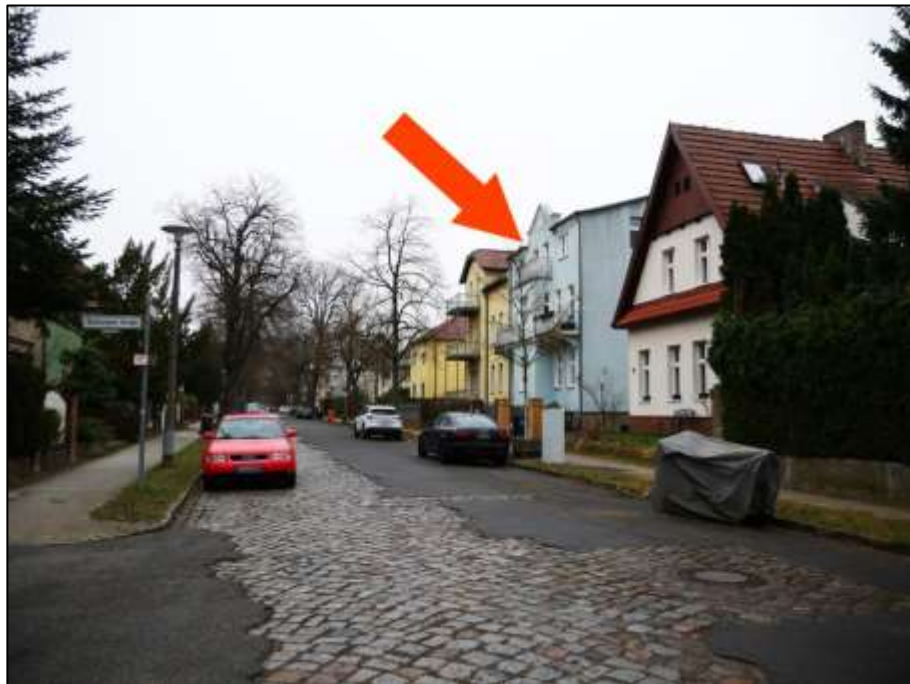
Blick aus dem Einmündungsbereich der Malmedyer Straße in den Röbbellweg über den Röbbellweg hinweg nach Osten mit auf dem Grundstück Röbbellweg 70 aufstehendem Mehrfamilienhaus (Pfeil)

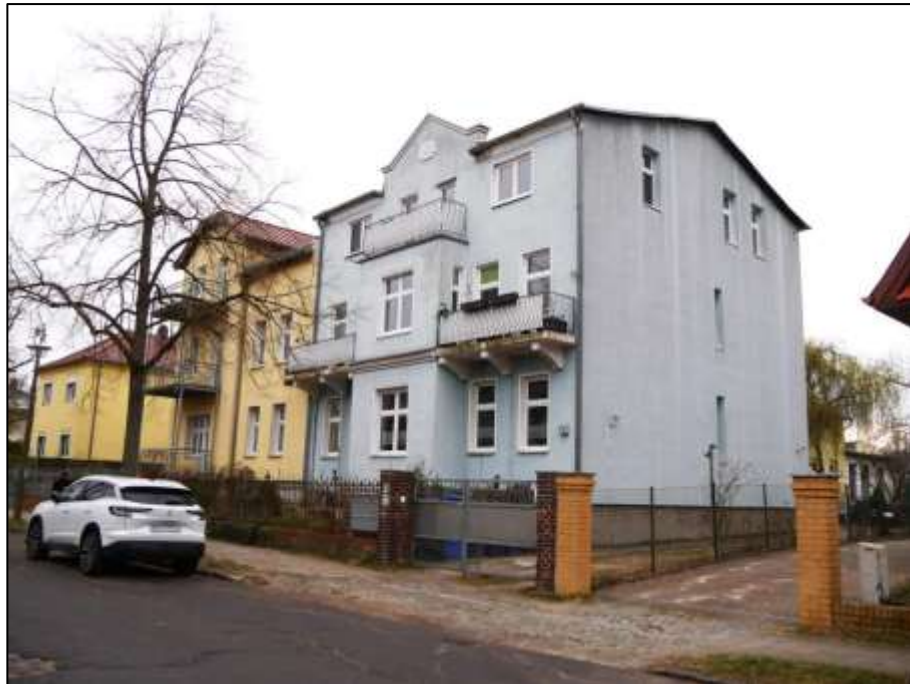
straßenseitige Front des Grundstücks Röbellweg 70 und auf dem Grundstück aufstehendes Mehrfamilienhaus als einseitige Grenzbebauung mit straßenseitiger Gebäudefront und freier Giebelseite

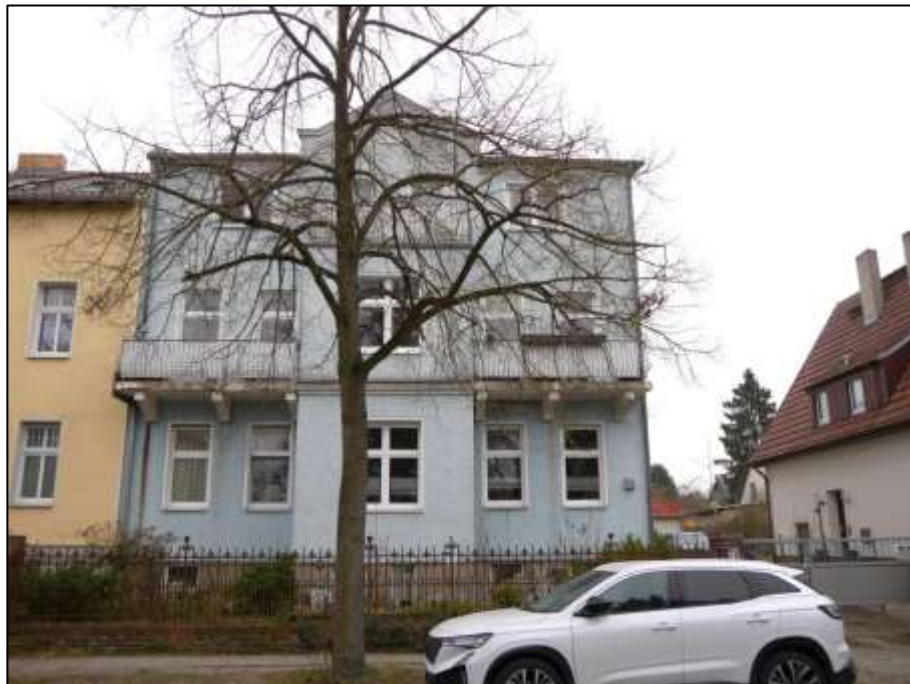
- Die straßenseitige Fassade weist deutliche Staubbindingen und Ablaffnahmen u.a. an den Balkonen sowie Fehlstellen im Anstrich im Traufenbereich sowie partiell einen nicht deckenden Anstrich auf. Im Bereich der Balkone zeigen sich auch Korrosionsschäden der Rahmenträge und Rissbildungen bzw. Putzablösungen.  
Die Thermohaut der freien Giebelseite weist gleichfalls ehebliche Staubbindingen und Ablaffnahmen sowie sichtbar werdende Mörtelpratzen aufgrund des unterschiedlichen Wärmedurchgangs in der Vorsatzschale auf.  
Die Hauseingangsfront weist partiell unter der Traufe Putzschäden und im Bereich einer dauerhaft ausgemauerten und verputzten Fensteröffnung im Hochparterre eine Fehlstelle im Anstrich auf. Teilweise liegen weitere Abstrichschäden im Bereich des sich ablösenden Anstrichs über dem Gebäudesockel vor.  
Der an allen Gebäudefronten vorhandene Zementputzsockel weist bisher keinen Anstrich auf. Der Sockelputz im Bereich der Stützwände der Kelleraußentreppe in das Wohngebäude ist u.a. im Bereich der aufgesattelten Stahl-Rundstützen des Vordaches oberhalb der Kelleraußentreppe stark beschädigt.

straßenseitige Gebäudefront des auf dem Grundstück Röbellweg 70 aufstehenden Mehrfamilienhauses

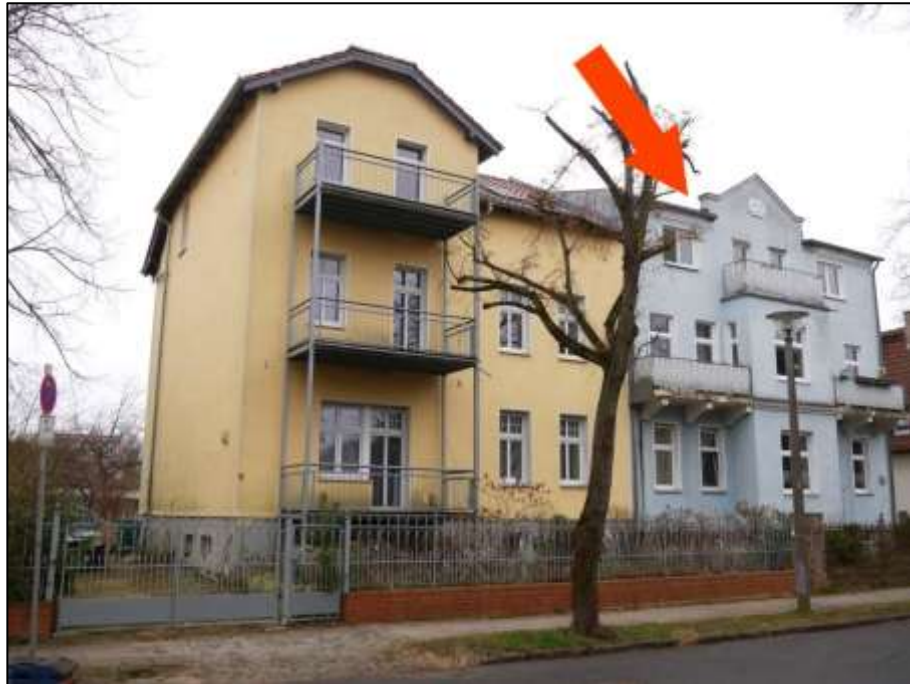
Blick über den Röbellweg nach Süden mit auf dem Grundstück Röbellweg 70 aufstehendem Mehrfamilienhaus (Pfeil) als einseitige Grenzbebauung zu dem auf dem links angrenzenden Nachbargrundstück Röbellweg 72 aufstehenden Mehrfamilienhaus

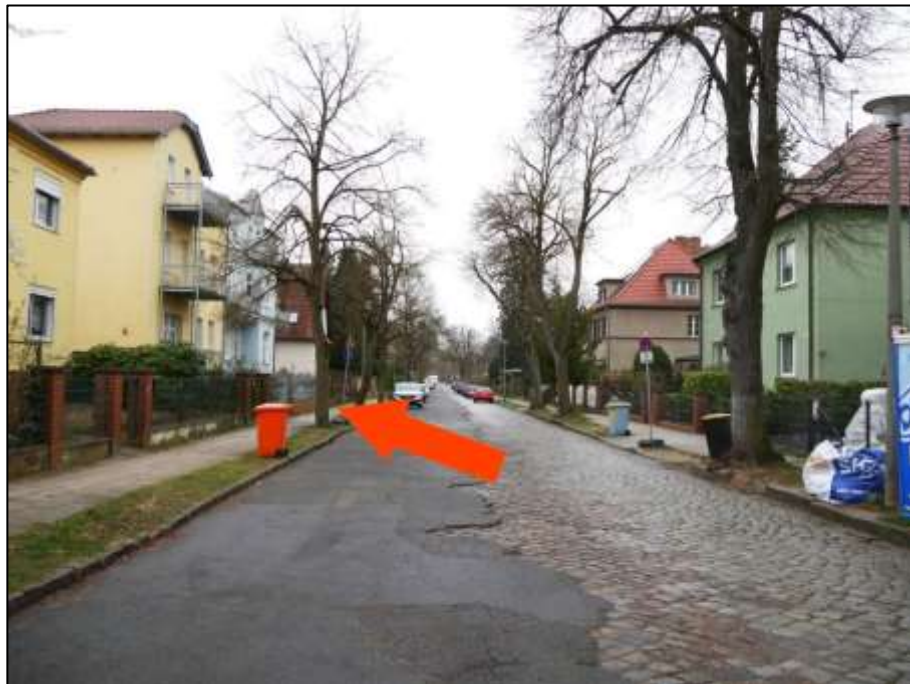
Blick in den Röbellweg nach Süd-Westen mit Lage des Grundstücks Röbellweg 70 auf der süd-östlichen bzw. im Bild linken Straßenseite (Pfeil)

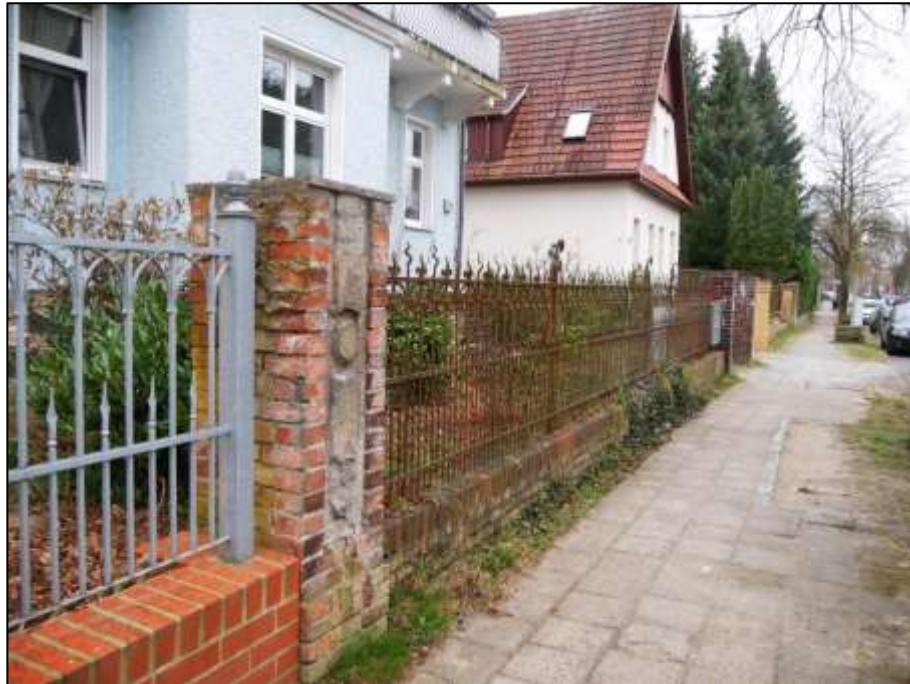
- Die straßenseitige Einfriedung weist einen stark veralgten Sichtmauerwerkssockel mit partiell fehlendem bzw. kräftig lysiertem Fugenmörtel auf. Die Mauerwerks Pfeiler der Einfriedung sind entsprechend belastet und das Stuckrelief im linken Grenz Pfeiler ist stark beschädigt. Das Mauerwerk weist partiell Kalkfahnen auf.
- Der auf den Sichtmauerwerkssockel aufgesattelte historische Stahlgitterzaun ist durchgehend völlig korrodiert.
- Die Briefkastenanlage in der straßenseitigen Einfriedung ist verbraucht.
- Die Hauszuwegung und die Zufahrt zur Garage im rechten Bauwich vor der freien Giebelseite ist unegal befestigt. Der Zementestrich der Hauszuwegung ist gerissen und brüchig. Die Garagenzufahrt ist nur partiell mit Rasengittersteinen aus Beton befestigt und weist ansons-

straßenseitige Einfriedung des Grundstücks Röbbellweg 70 mit im Hintergrund belegener Grundstückszuwegung und Grundstücksauffahrt

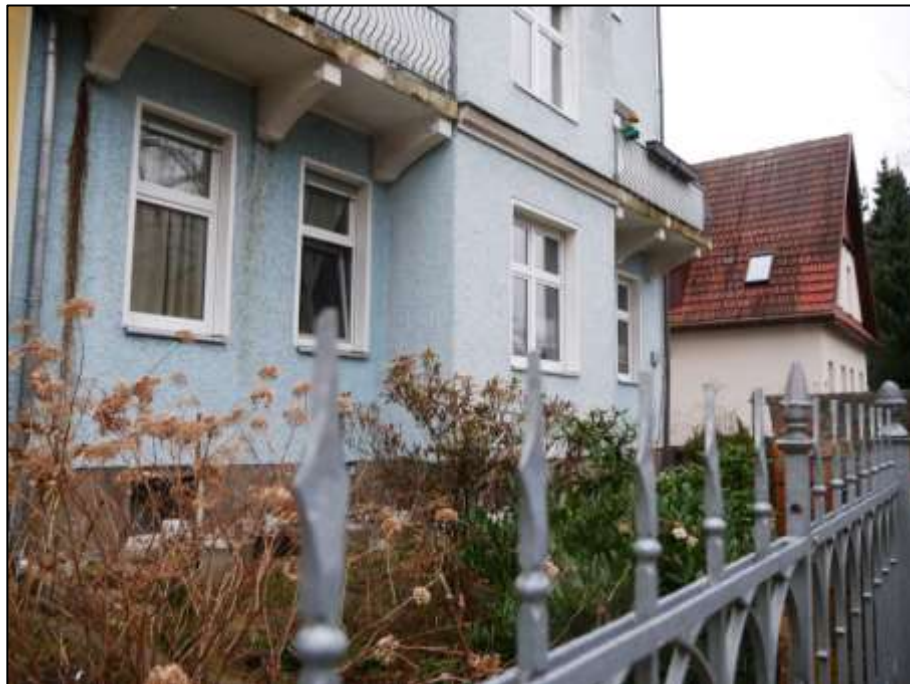
Blick über die Einfriedung des links angrenzenden Nachbargrundstücks auf die straßenseitige Front des auf dem Grundstück Röbbellweg 70 aufstehenden Mehrfamilienhauses im Bereich des Hochparterres

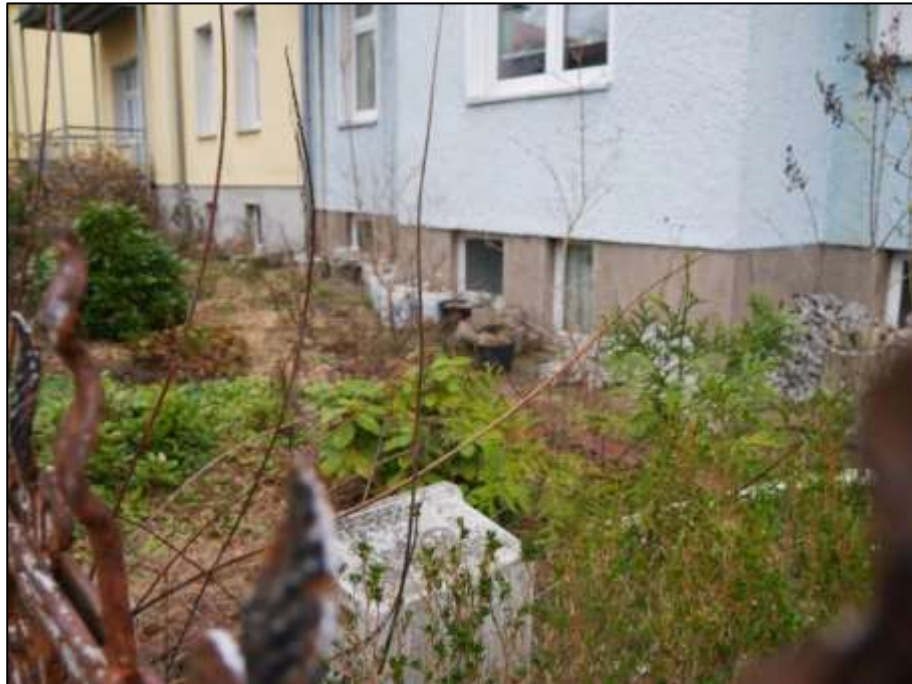
Blick über die Einfriedung des hier betroffenen Grundstücks auf die straßenseitige Front des auf dem Grundstück Röbbellweg 70 aufstehenden Mehrfamilienhauses im Bereich des Kellergeschosses mit über Terrain aufgehenden Fenstern

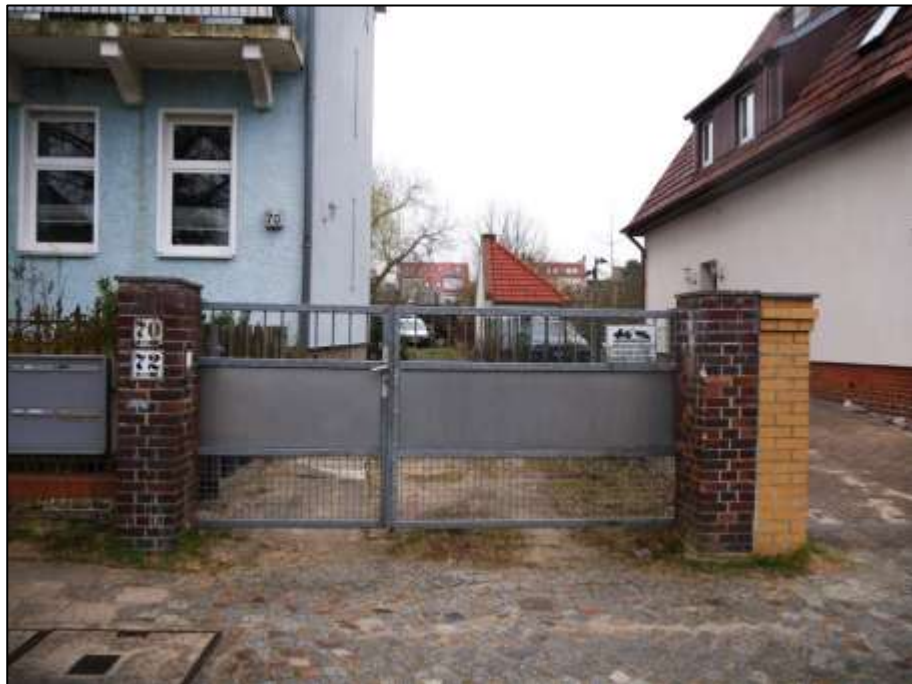
straßenseitige Einfriedung des Grundstücks Röbbellweg 70 mit Doppelflügeltoranlage u.a. als Schlupfpforte zur Grundstückszuwegung und -zufahrt zu der rückwärtig auf dem Grundstück belegenen Garagenzeile

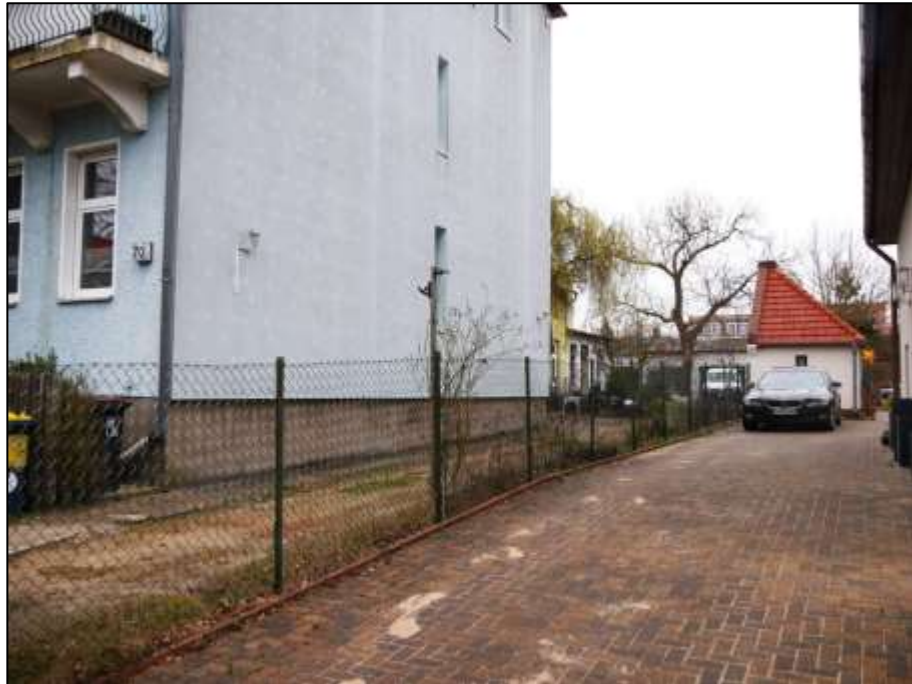
Blick über das rechts angrenzende Nachbargrundstück auf die zwischen dem hier betroffenen Grundstück und dem rechts angrenzenden Nachbargrundstück Röbellweg 68 vorhandene Einfriedung zwischen den Zuwegungsflächen vor den jeweiligen Giebelseiten der auf den Grundstücken aufstehenden Wohngebäude

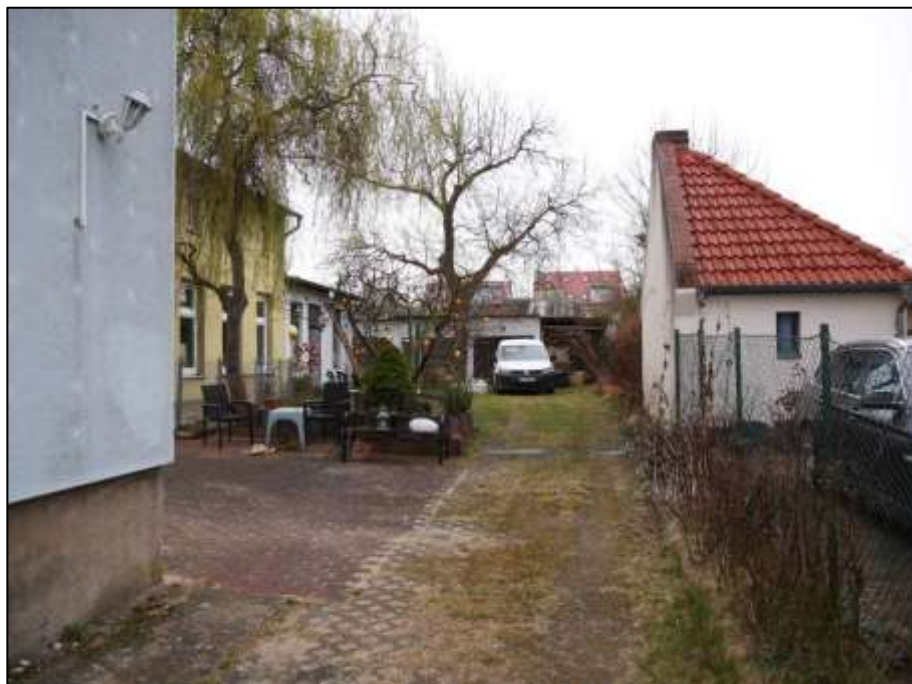
Blick über die Einfriedung in den rechten Bauwich vor der freien Giebelseite des Wohngebäudes mit im Hintergrund belegener Garagenzeile sowie Remise links im Bild und dahinter anbindendem Massivschuppen
