## Gutachten Nr. 10469

über den Verkehrs-/Marktwert gemäß § 194 BauGB des

### Teileigentums Nr. 1

### Kreutzigerstraße 5

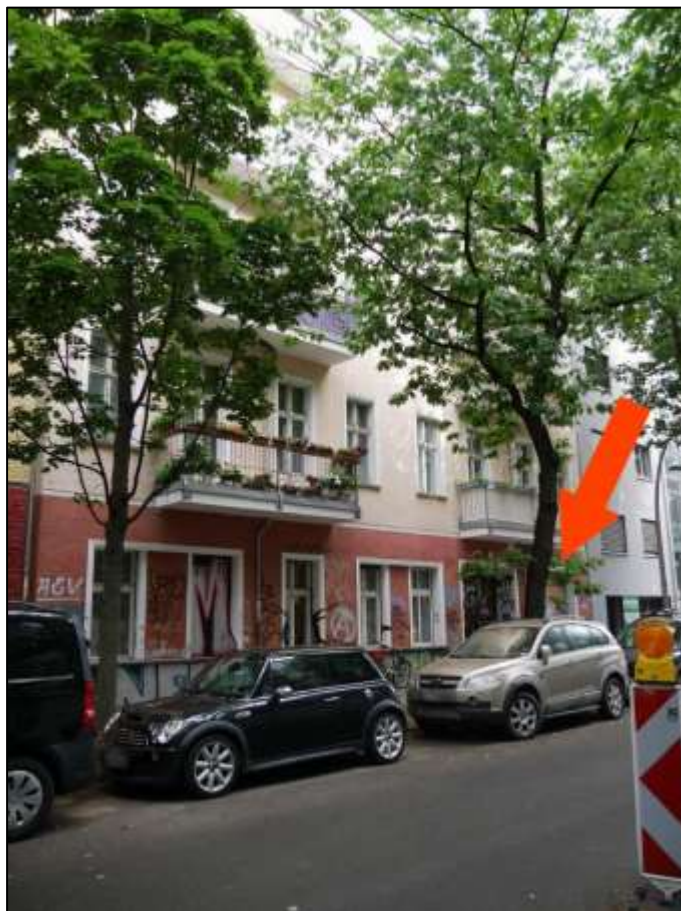
straßenseitige Front des Vorderhauses auf dem Grundstück Kreutzigerstraße 5 mit Lage des Teileigentums Nr. 1 im Erdgeschoss postalisches rechts (Pfeil)

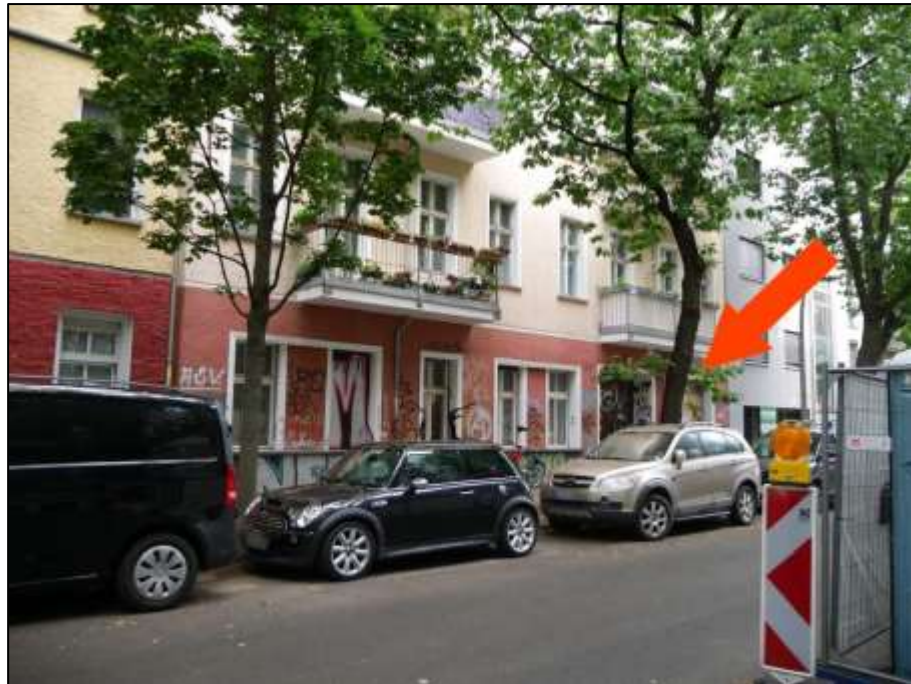
straßenseitige Front des Vorderhauses auf dem Grundstück Kreuzigerstraße 5 im Bereich der Erdgeschosszone mit Lage des Teileigentums Nr. 1 im Erdgeschoss postalisch rechts (Pfeil)

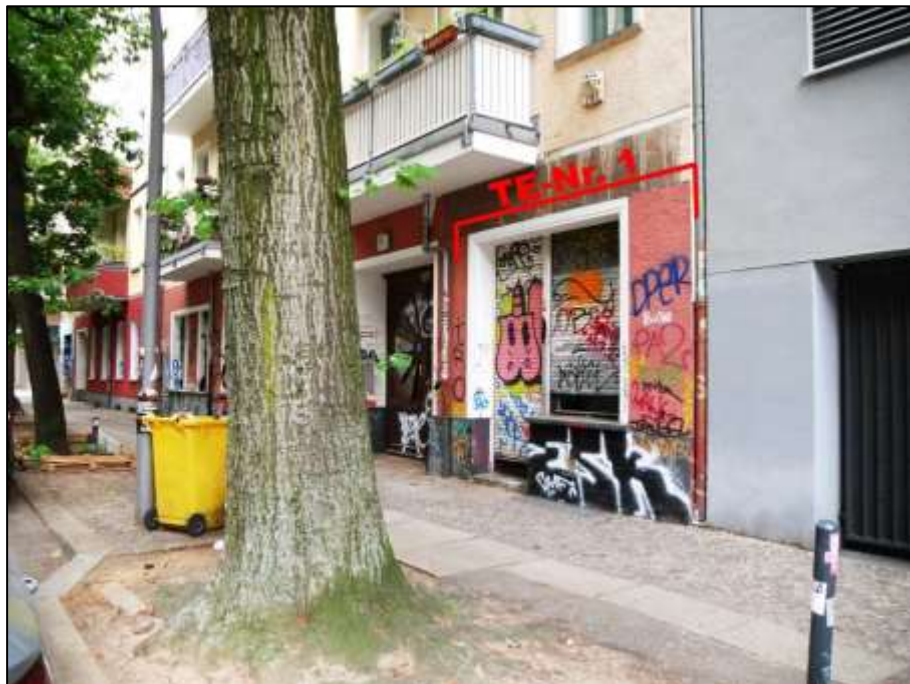
Der Referenzwert der straßenseitigen Fassade mit erheblichen Graffiti-schmierereien im Bereich der Erdgeschosszone mit Rollladenanlagen und Hauseingangstür ist mäßig, was allerdings trotz Ausweisung als gute Wohnlage gemäß Mietspiegel auf den gesamten Straßenzug und die weitere Quartierbebauung zutrifft.

straßenseitige Front des Vorderhauses auf dem Grundstück Kreutzigerstraße 5 im Bereich der Erdgeschosszone mit Teileigentum Nr. 1

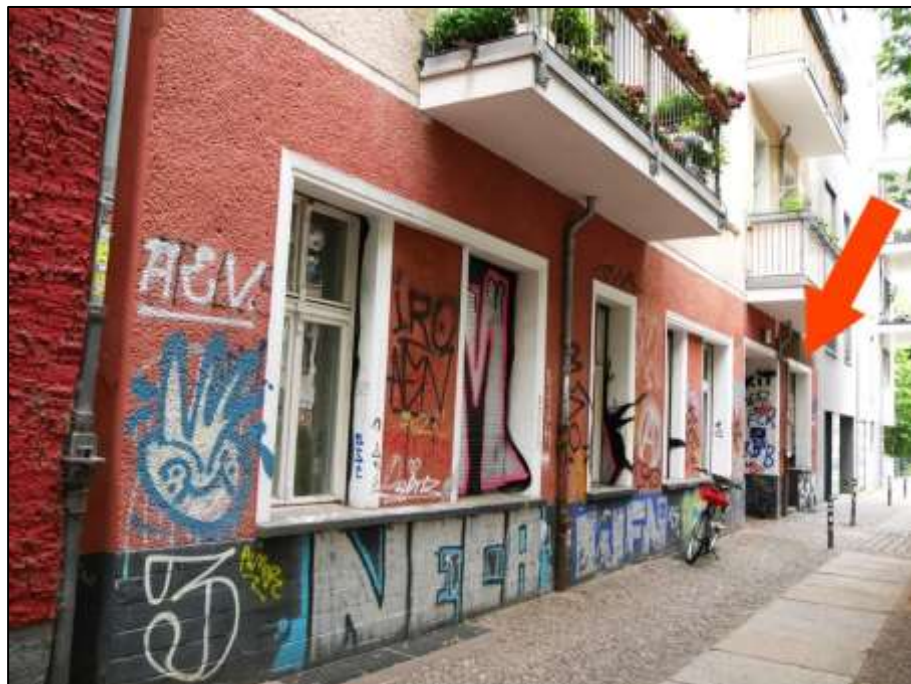
straßenseitige Front des Vorderhauses auf dem Grundstück Kreutzigerstraße 5 im Bereich der Erdgeschosszone mit Lage des Teileigentums Nr. 1 im Erdgeschoss postalisch rechts (Pfeil)

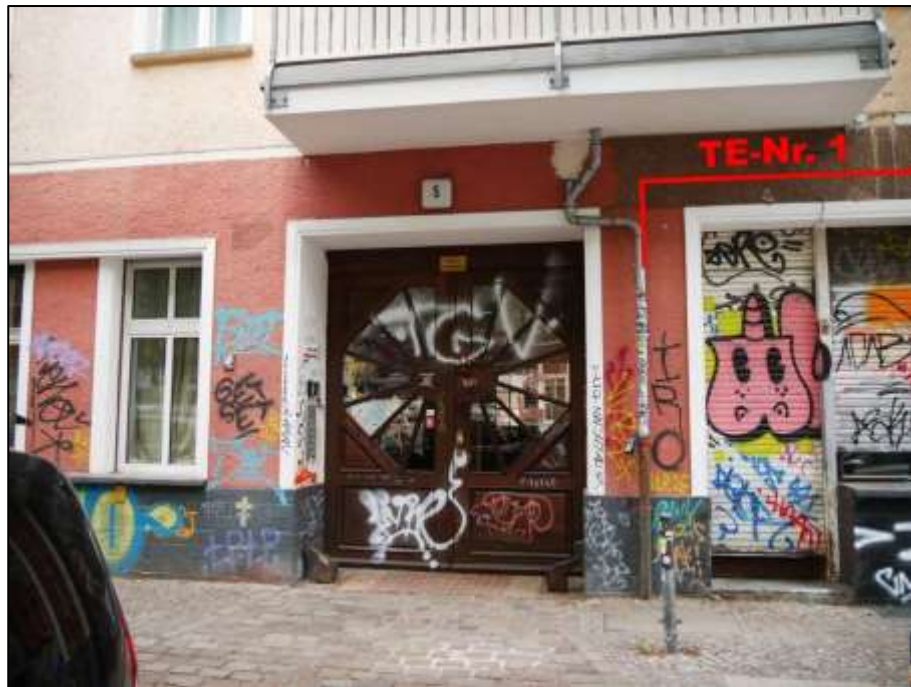
Allerdings weist die Eingangstür des Teileigentums innerhalb der Gebäudedurchfahrt einen partiell verbrauchten Anstrich entsprechend dem straßenseitigen Fenster und der Tenstertür bzw. einen mangelhaften Anstrich und Graffitschmiereien an den Rollladenanlagen auf.

straßenseitige Hauseingangstür des Vorderhauses auf dem Grundstück Kreutzigerstraße 5 mit rechts im Bild anbindendem Teileigentum Nr. 1 im Erdgeschoss postalisch rechts

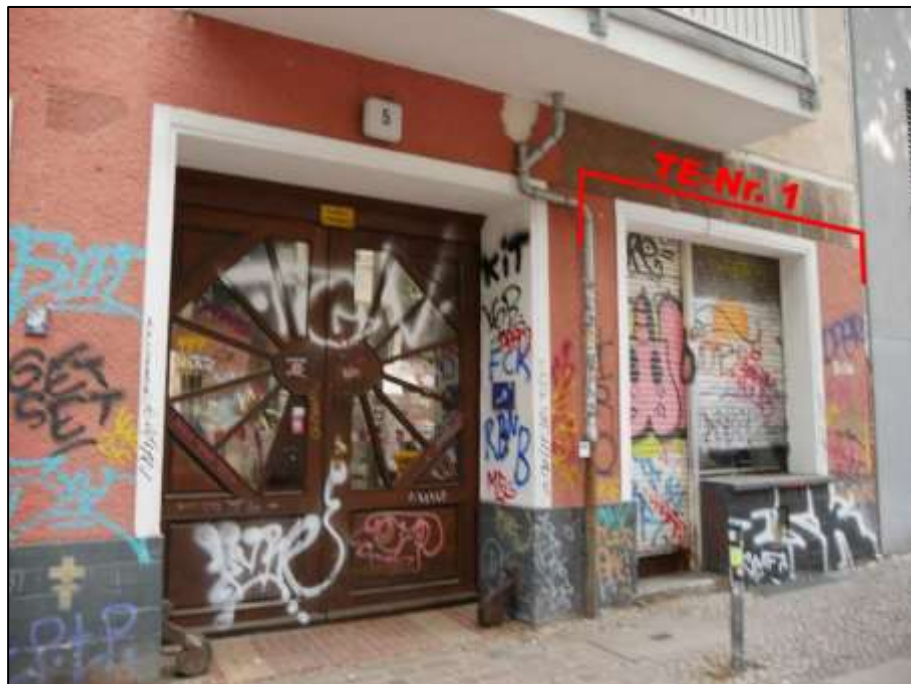
straßenseitige Hauseingangstür des Vorderhauses auf dem Grundstück Kreutzigerstraße 5 mit rechts im Bild anbindendem Teileigentum Nr. 1 im Erdgeschoss postalisch rechts
