## Gutachten Nr. 10289

über den Verkehrs-/Marktwert gemäß § 194 BauGB des

### Wohnungseigentums Nr. 9

**Hermsdorfer Straße 25, 26, 27, 28, 29, 30, 31, 32**

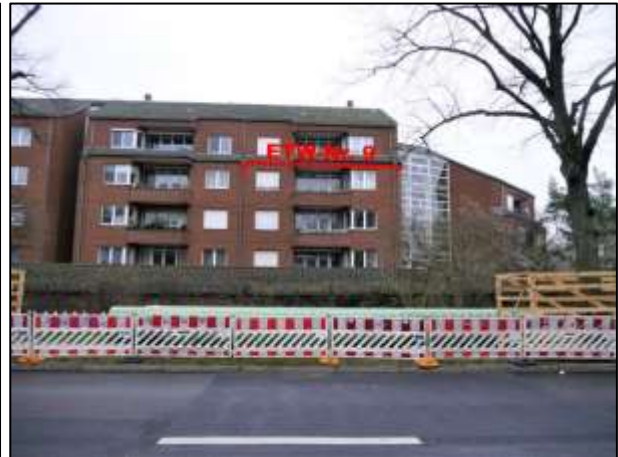
Hermsdorfer Straße 25 (ETW-Nr. 9 - 2.OG)

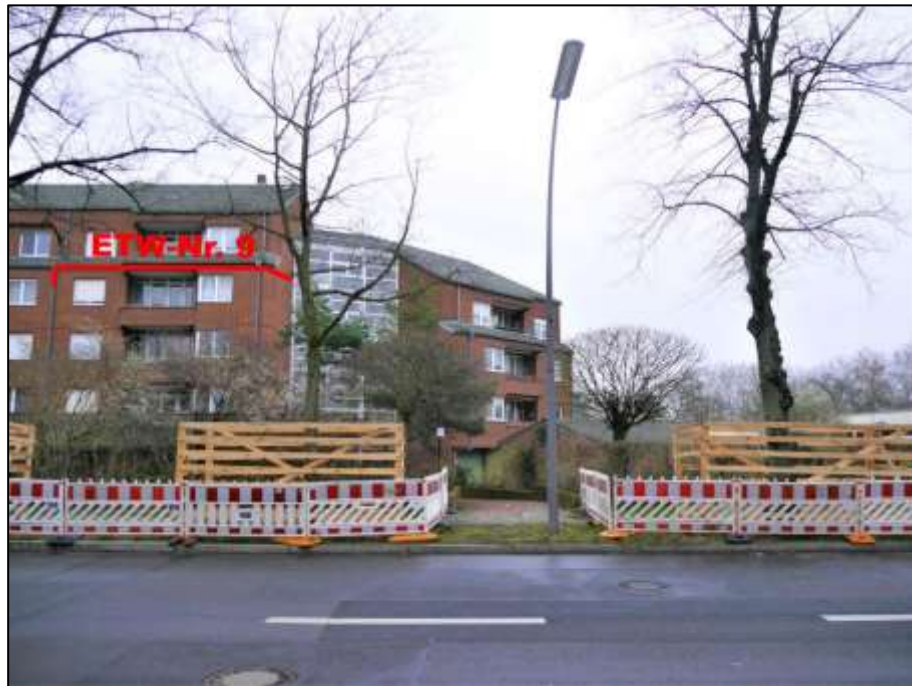
Blick über die Hermsdorfer Straße nach Osten mit Lage des auf dem Grundstück Hermsdorfer Straße 25, 26, 27, 28, 29, 30, 31, 32 und Cyclopstraße 23, 25, 27 (Flurstück 738) aufstehenden Gebäudeteils Hermsdorfer Str. 25 mit im nominell 2.OG bzw. tatsächlich 3.OG belegenen Wohnungseigentum Nr. 9 sowie Hauszuwegung aus dem Straßenraum

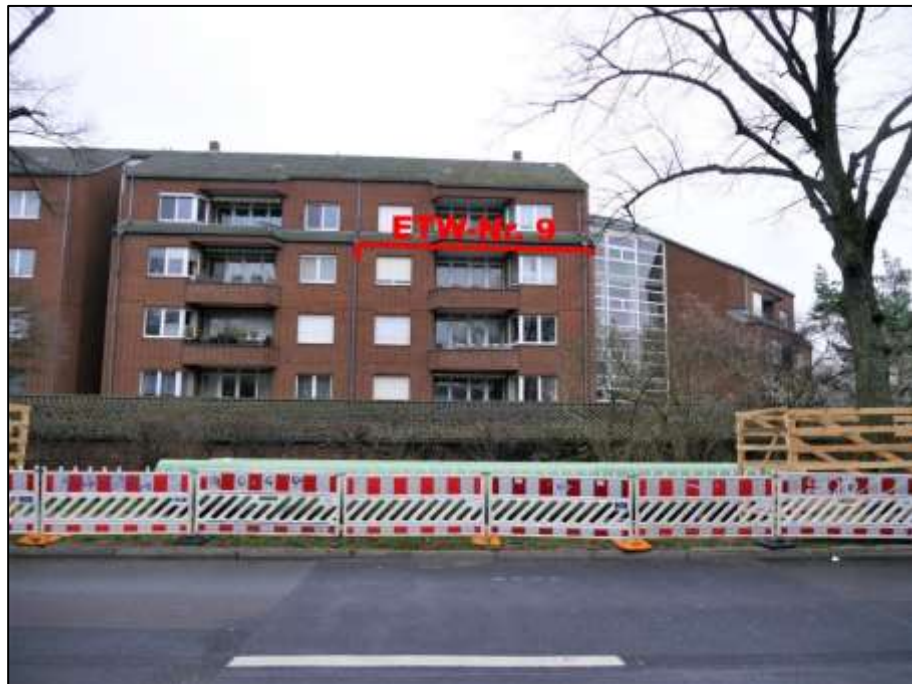
Blick über die Hermsdorfer Straße nach Osten mit Lage des auf dem Grundstück Hermsdorfer Straße 25, 26, 27, 28, 29, 30, 31, 32 und Cyclopstraße 23, 25, 27 (Flurstück 738) aufstehenden Gebäudeteils Hermsdorfer Str. 25 mit im nominell 2.OG belegener ETW-Nr. 9

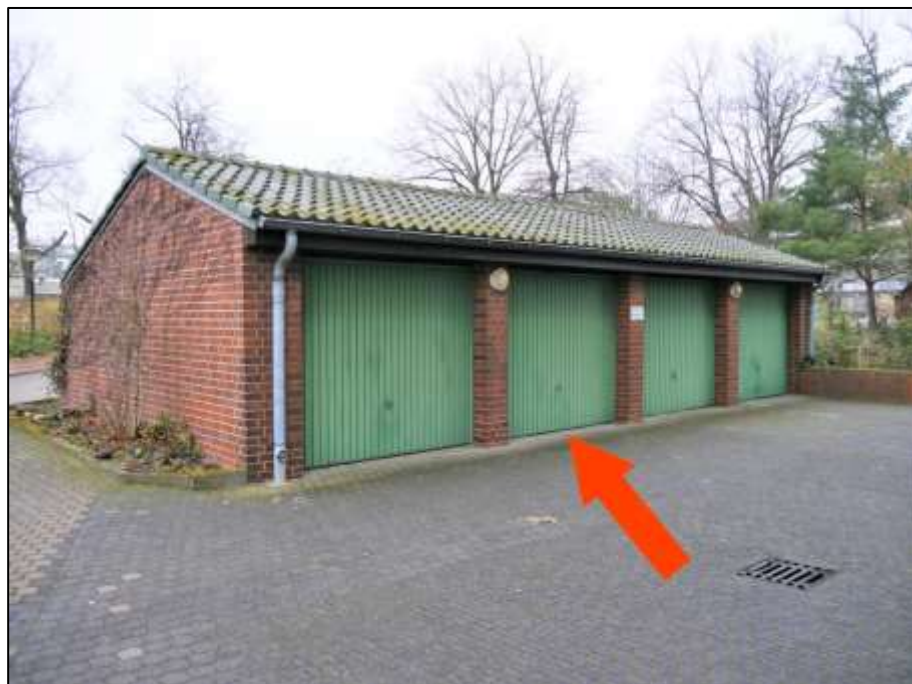
Blick auf die vor dem Gebäudeteil Hermsdorfer Str. 25 belegene Garagenzeile mit 4 Einzelgaragen u.a. als Sondernutzungsrecht (Garage Nr. 9) zugunsten des hier betroffenen Wohnungseigentums Nr. 9 als 2 Garage von links bzw. vor der südlichen Kopfseite (Pfeil)

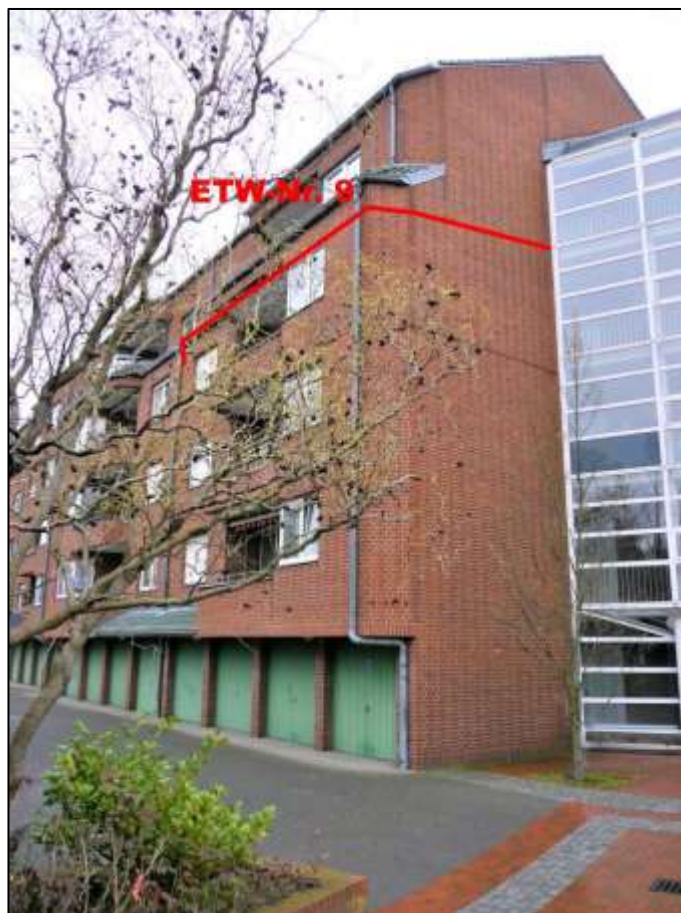
5½-geschossiger Teil des Gebäudeteils Hermsdorfer Str. 25 mit Lage des Wohnungseigentums Nr. 9 im nominell 2.OG bzw. faktisch im 3.OG, nachdem die Hauseingangsebene als nominelles Untergeschoss faktisch als Erdgeschoss wahrgenommen wird

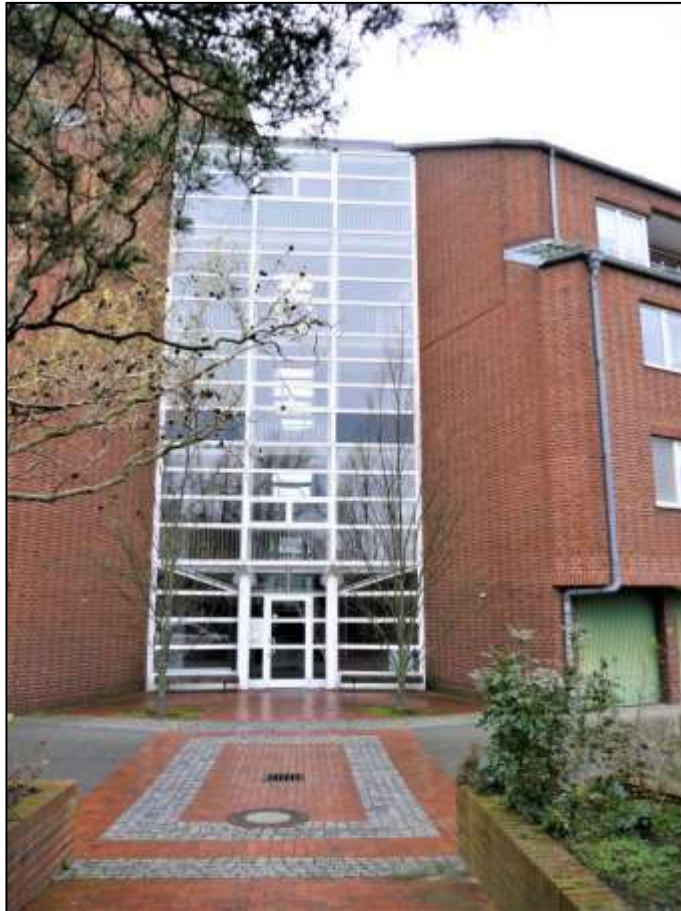
Treppenhaus mit Hauseingangstür in der zur Hermsdorfer Straße orientierten Treppenhausfront mit links anbindendem 5½-geschos-sigem und rechts im Bild anbindendem 4½-geschos-sigem Teil des Gebäudeteils Hermsdorfer Str. 25

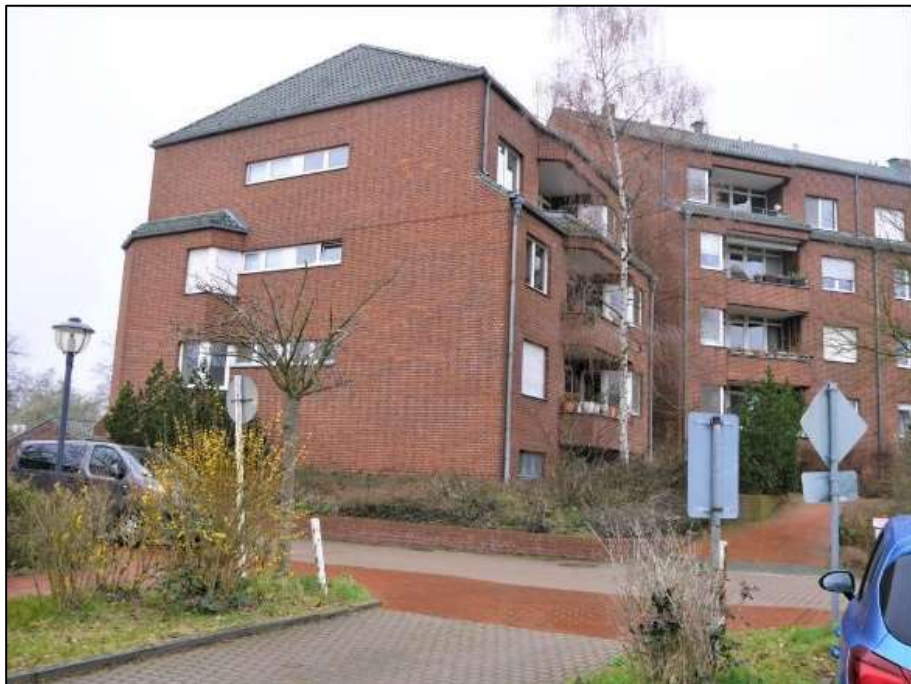
Blick von dem südlich angrenzenden Nachbargrundstück auf die freie Giebelseite des Gebäudeteils Hermsdorfer Str. 25

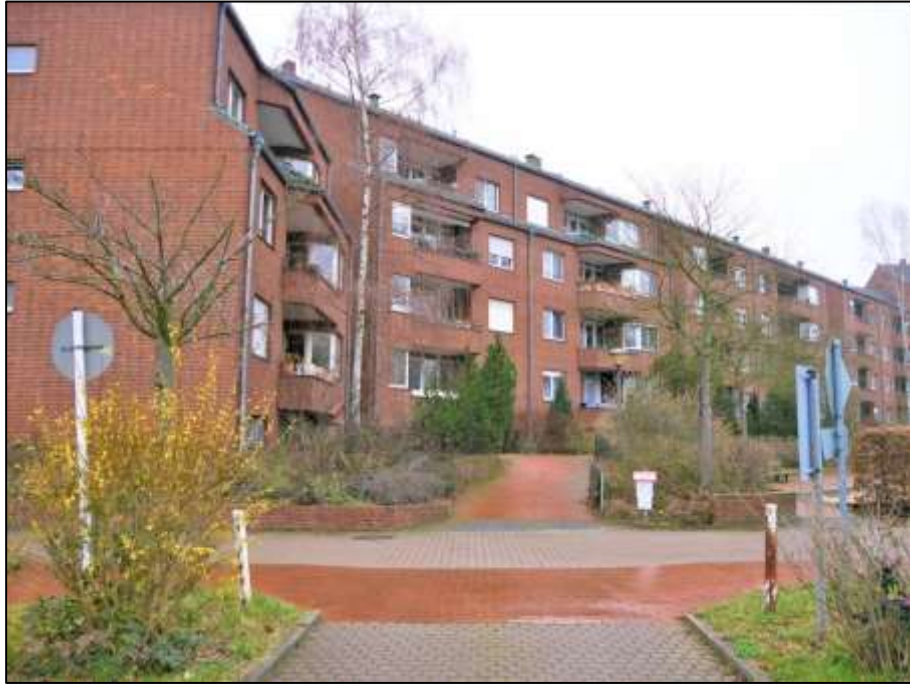
Blick von dem südlich angrenzenden Nachbargrundstück auf die freie Giebelseite bzw. die rückwärtige Front der zur Hermsdorfer Straße orientierten Gebäudezeile nebst davor belegener Feuerwehrezufahrt u.a. mit Rampe vor dem Gebäudeteils Hermsdorfer Str. 25

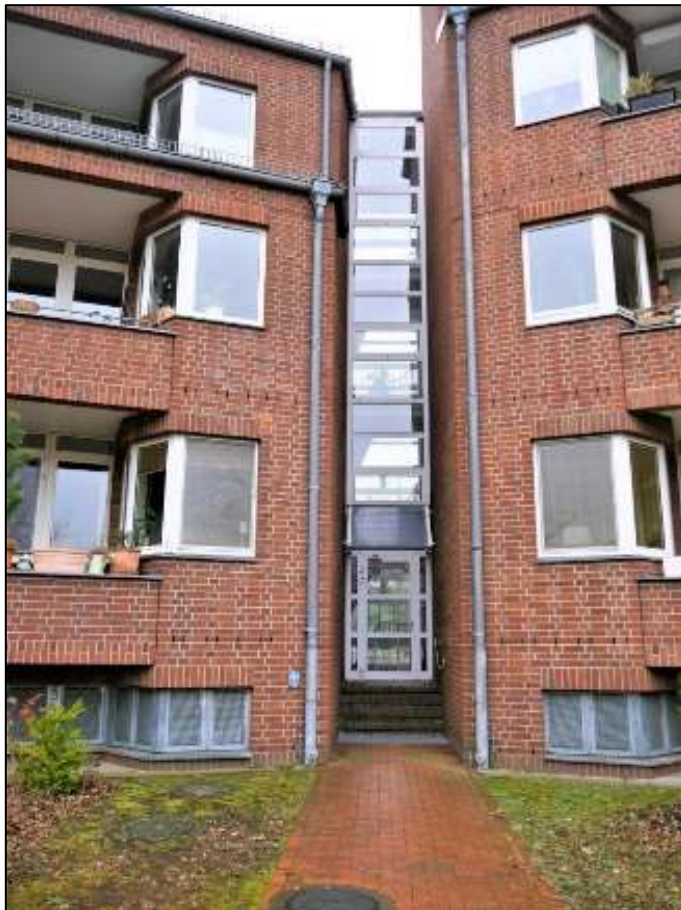
Treppenhaus-Zäsur mit links anbindendem 4½-geschossigem und rechts im Bild anbindendem 5½-geschossigem Teil des Gebäudeteils Hermsdorfer Str. 25

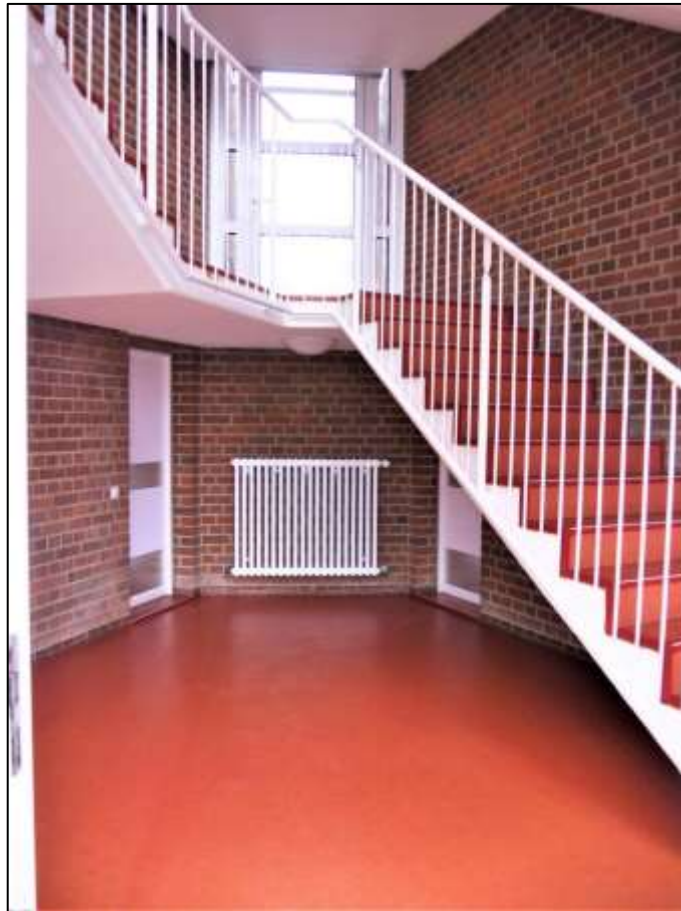
Hauseingangsbereich des Gebäudeteils Hermsdorfer Str. 25 im nominellen ebenerdig aus dem Freien vor der Hauseingangsfront zugänglichen Untergeschoss

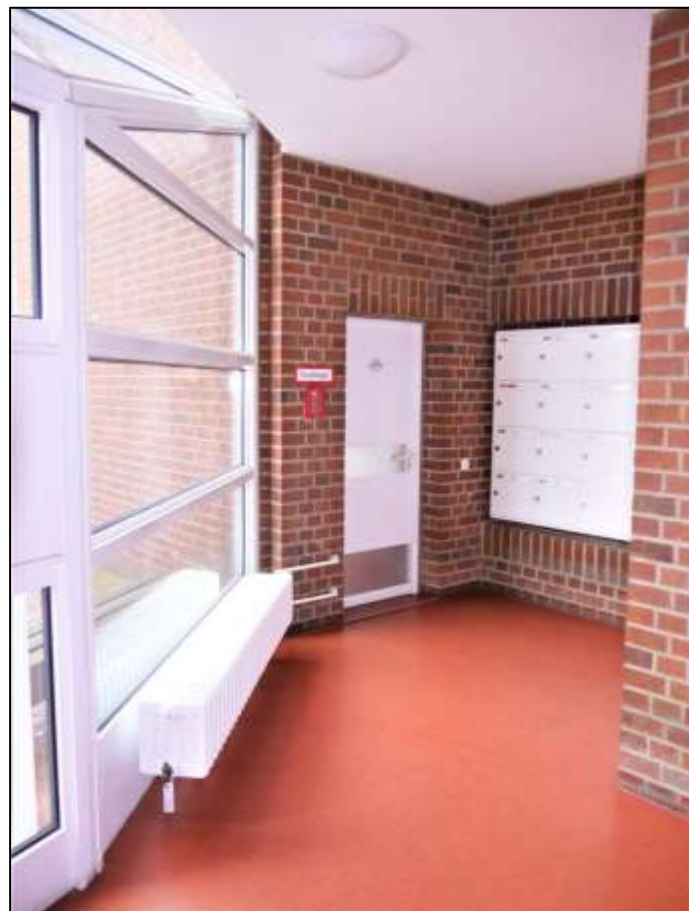
Hauseingangsbereich des Gebäudeteils Hermsdorfer Str. 25 mit Zugang zum Kinderwagen- und Fahrradabstellraum sowie Aufzug (rechts im Bild hinter der Ecke)

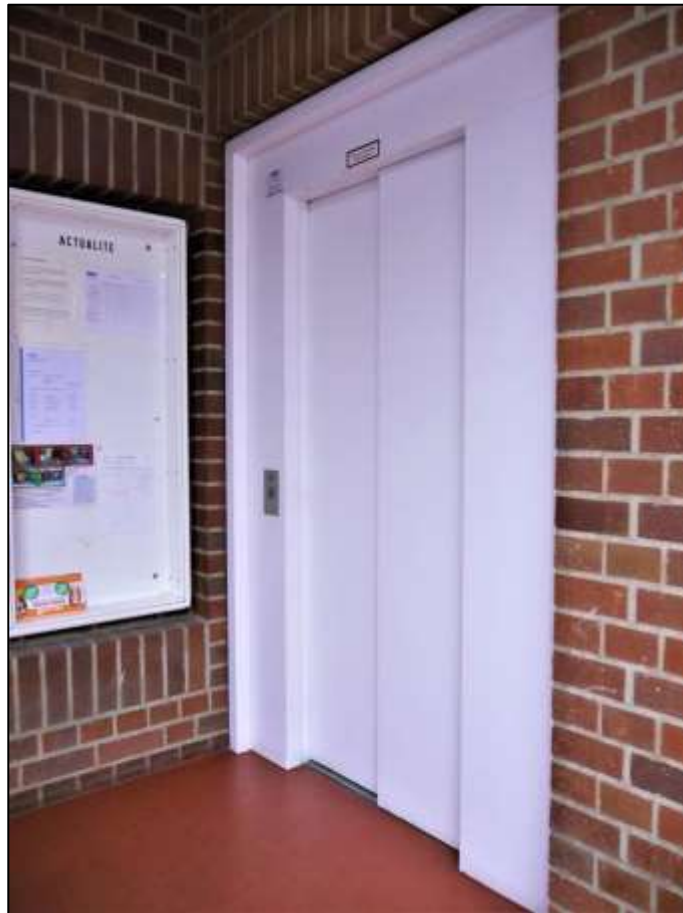
Aufzugszugang  
im Hausein-  
gangsbereich  
des Gebäude-  
teils Hermsdor-  
fer Str. 25

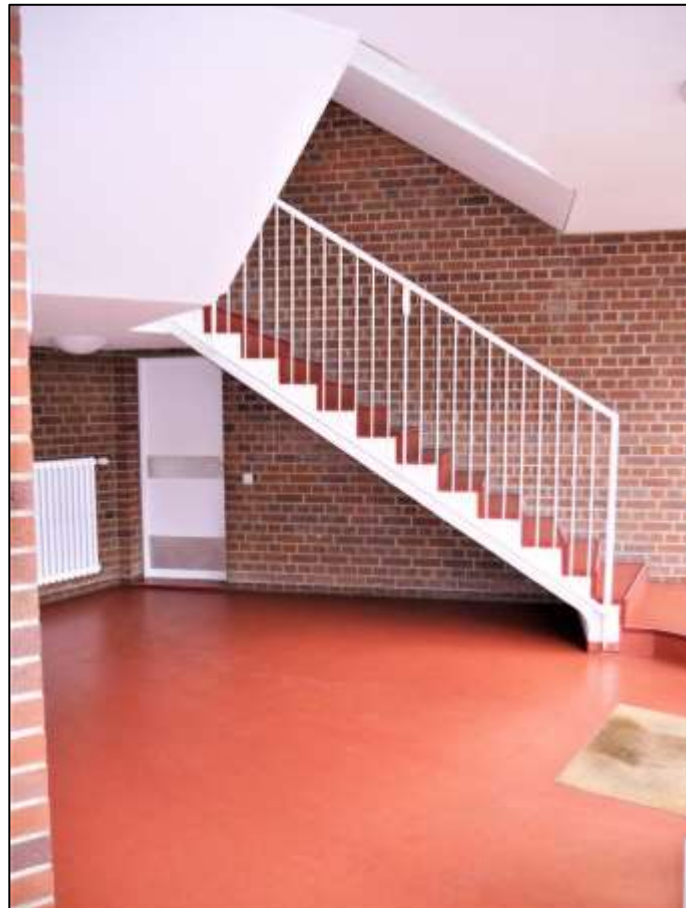
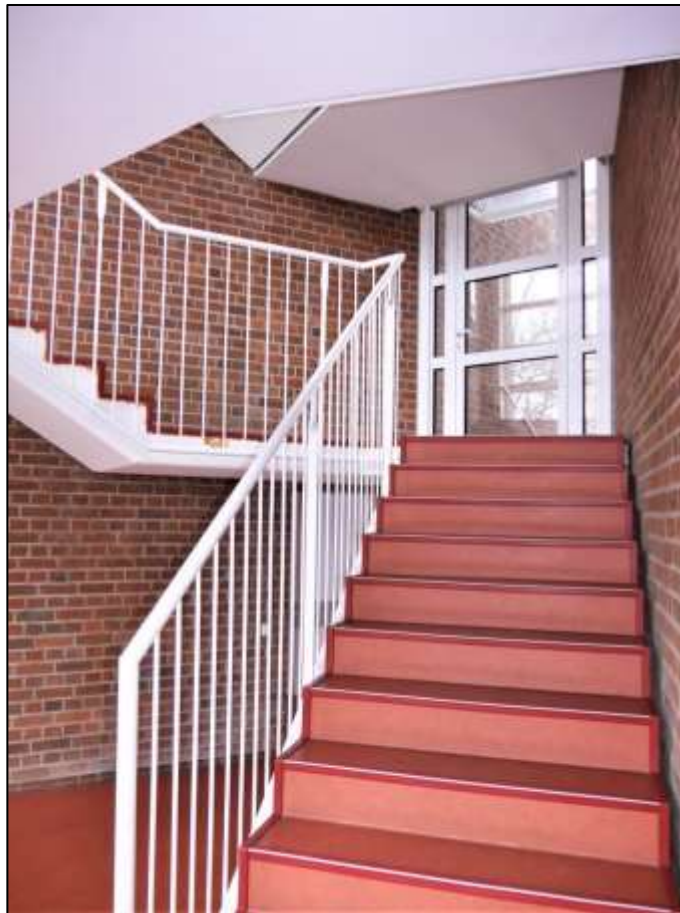
Hauseingangsbereich des Gebäudeteils Hermsdorfer Str. 25 im nominellen ebenerdig aus dem Freien vor der Hauseingangsfront zugänglichen Untergeschoss mit aufgehender Treppe zum Zwischengeschoss mit anbindender hofseitiger Tür zu einer Außentreppe und weiterem Treppenlauf zum nominellen Erdgeschoss

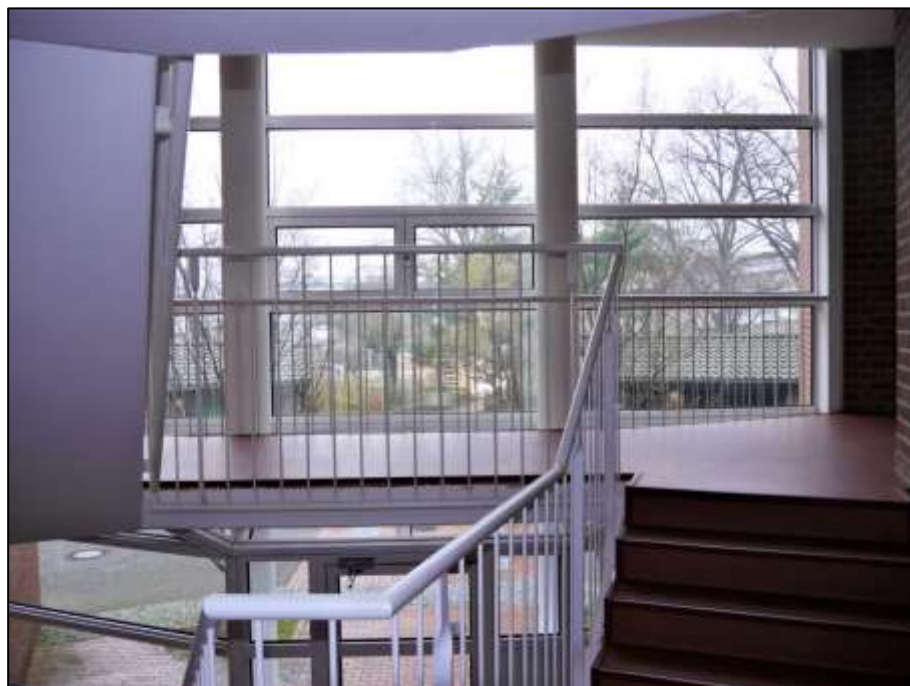
Treppenaustritt im nominellen Erdgeschoss des Gebäudeteils Hermsdorfer Str. 25

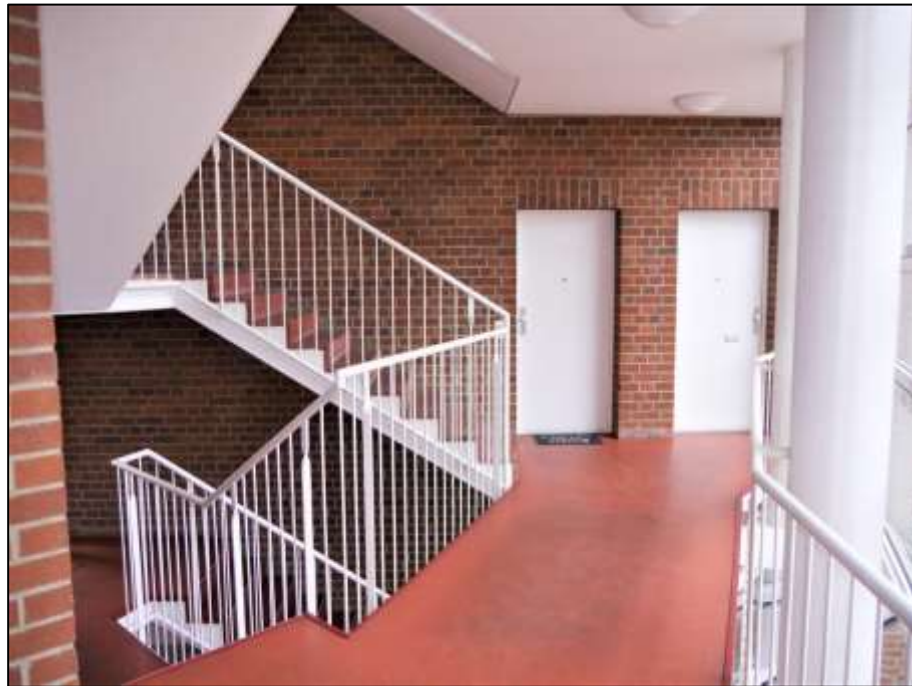
Treppenhaus mit nomineller Erdgeschoss-Ebene im Gebäudeteil Hermsdorfer Str. 25

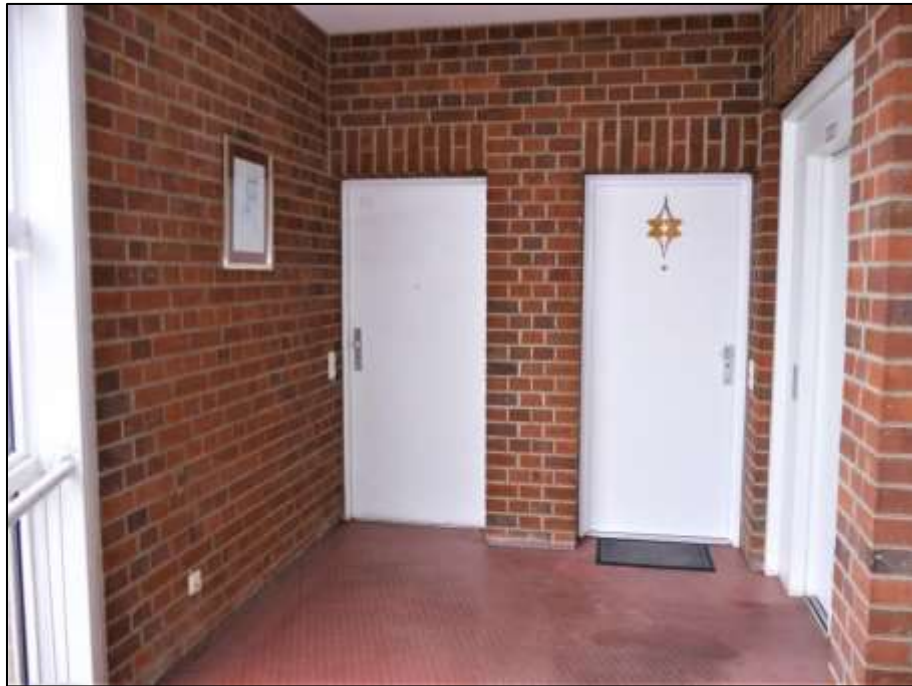
Treppenhaus mit nomineller 2. Obergeschoss-Ebene im Gebäudeteil Hermsdorfer Str. 25 und Lage des Wohnungseigentums Nr. 9 links im Bild

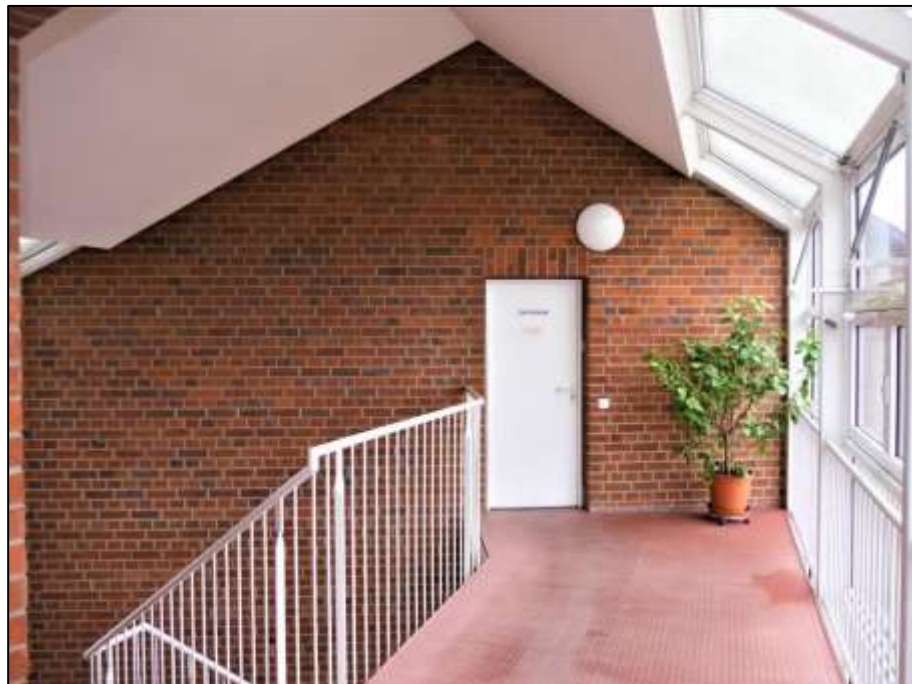
Dachbodenzugang aus der nominell 2. Obergeschoss-Ebene in den Dachraum im  $4\frac{1}{4}$ -geschossigen Teil des Gebäudeteils Hermsdorfer Str. 25

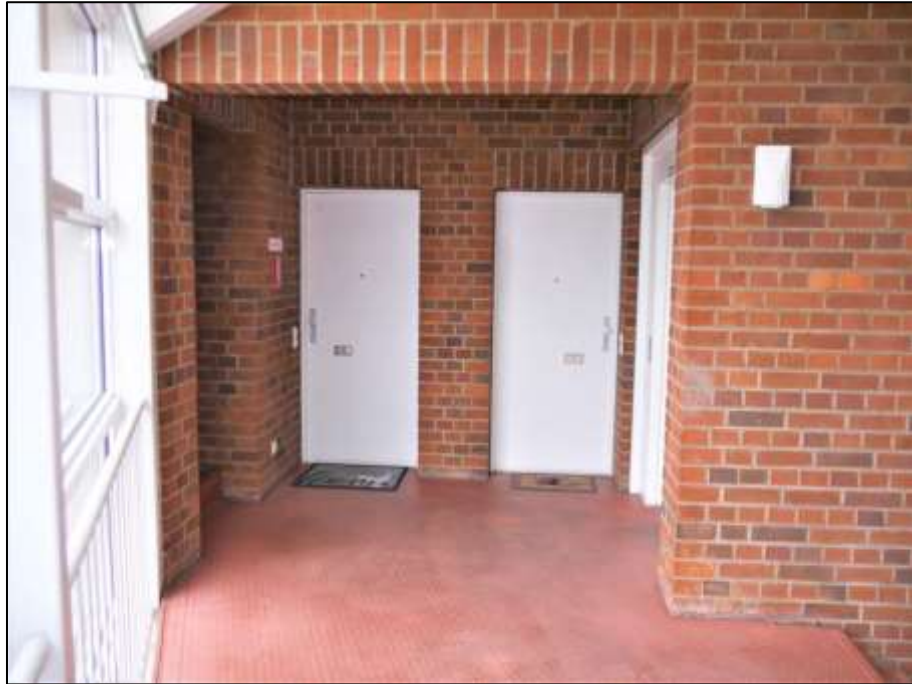
Treppenhaus mit nomineller 3. Obergeschoss-Ebene und Lage des Treppentiegenzugangs zum Dachboden mit dort belegener Bodenkammer Nr. 9 als SNR zugunsten der ETW-Nr. 9 im 5½-geschossigen Teil des Gebäudeteils Hermsdorfer Str. 25 links im Bild

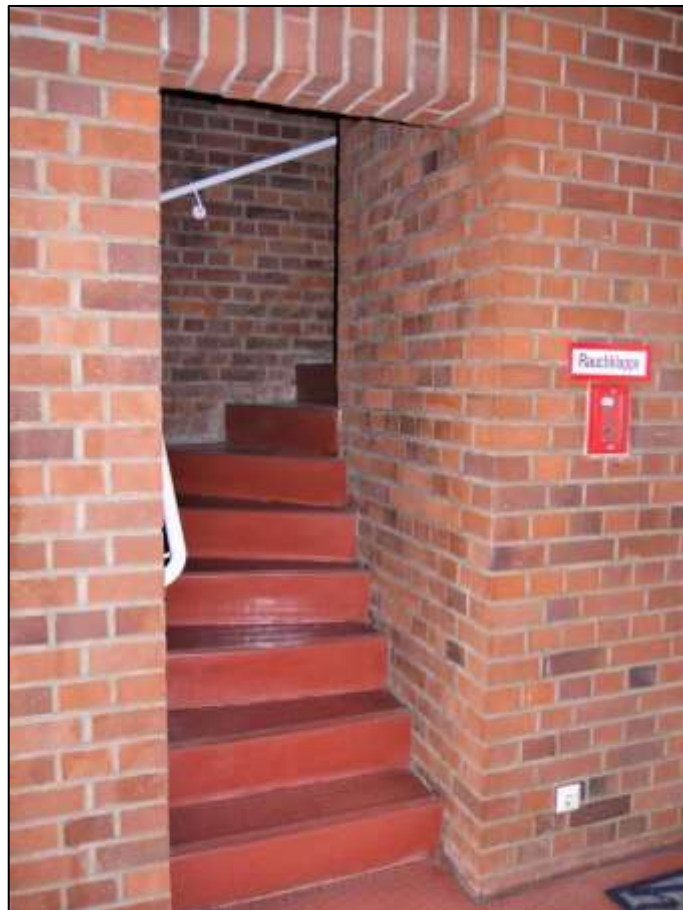
Treppentiegenzugang zum Dachboden mit dort belegener Bodenkammer Nr. 9 als SNR zugunsten der ETW-Nr. 9 im 5½-geschossigen Teil des Gebäudeteils Hermsdorfer Str. 25

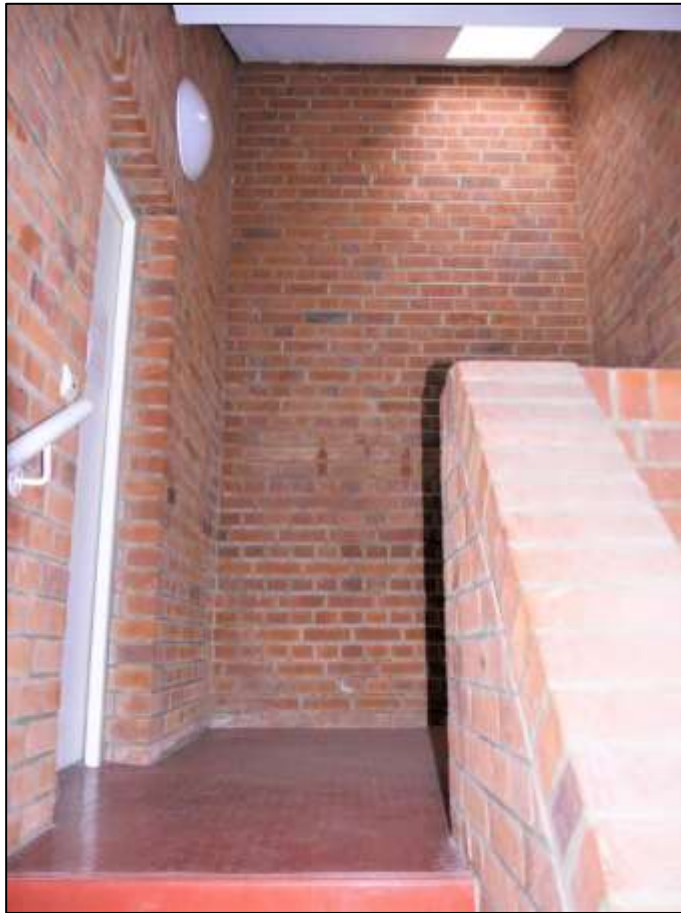
Treppenhauskopf des separaten Treppentriegelstiegenhauses zum Dachboden mit Zugang zu den dort belegenen Bodenkammern u.a. mit Nr. 9 als SNR zugunsten der ETW-Nr. 9 im 5½-geschossigen Teil des Gebäudeteils Hermsdorfer Str. 25

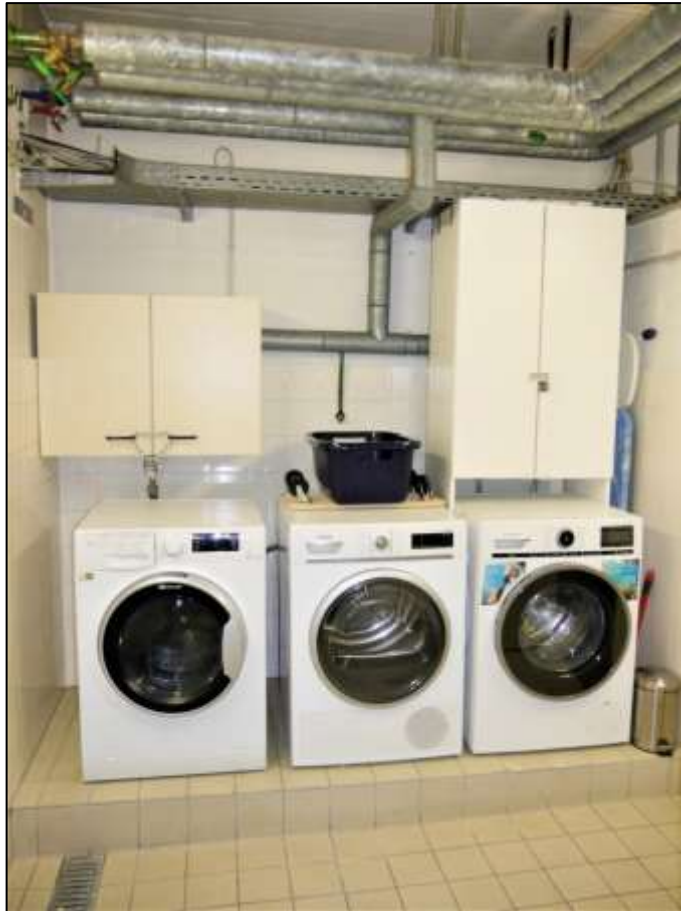
Hauswirtschaftsraum im nominellen Untergeschoss als ebenerdig zugängliches Eingangsgeschoss

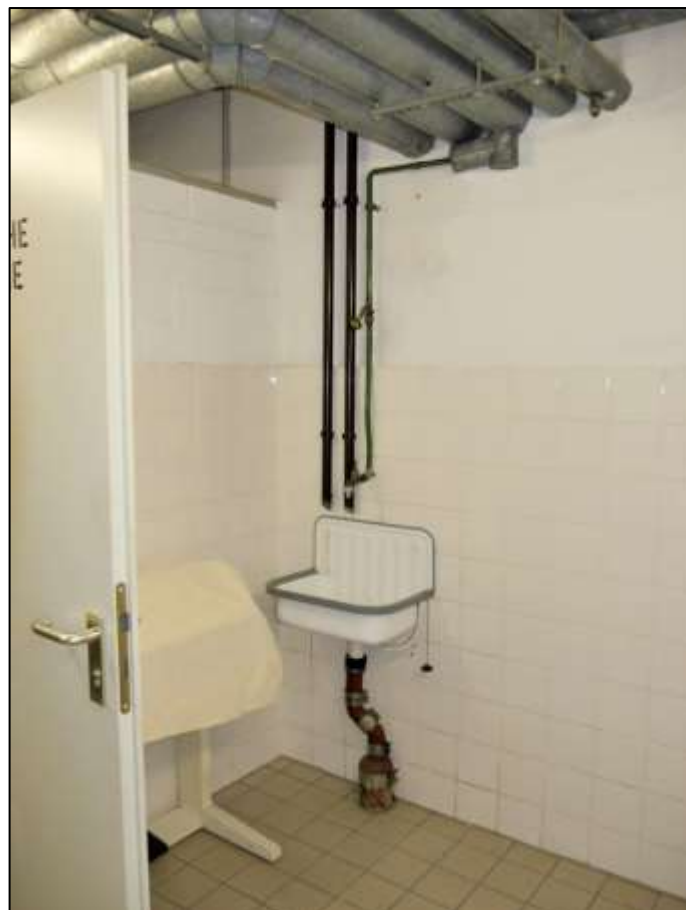
Hauswirtschaftsraum im nominellen Untergeschoss als ebenerdig zugängliches Eingangsgeschoss

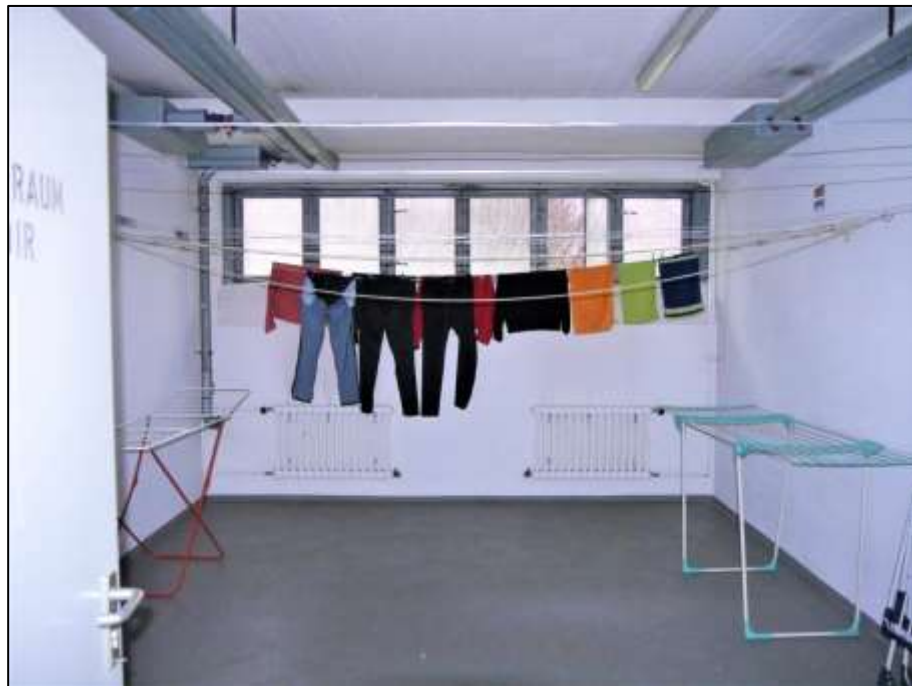
Trockenraum im nominellen Untergeschoss als ebenerdig zugängliches Eingangsgeschoss

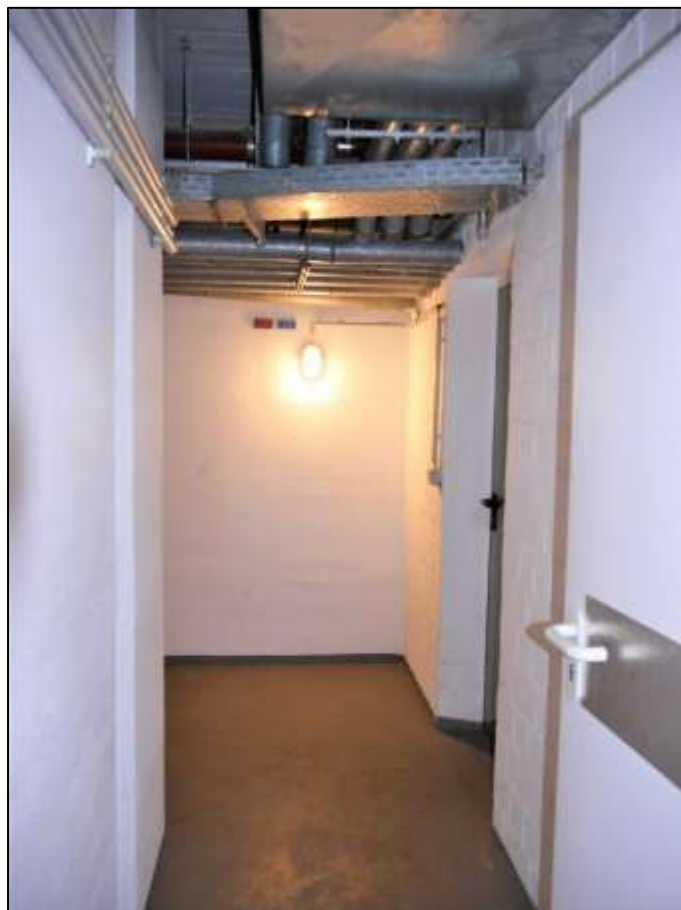
nominelles Untergeschoss im ebenerdig zugänglichen Eingangsgeschoss mit an den Zentralflur im linken Gebäudeteil des Hauses Nr. 25 anbindenden haustechnischen Räumen

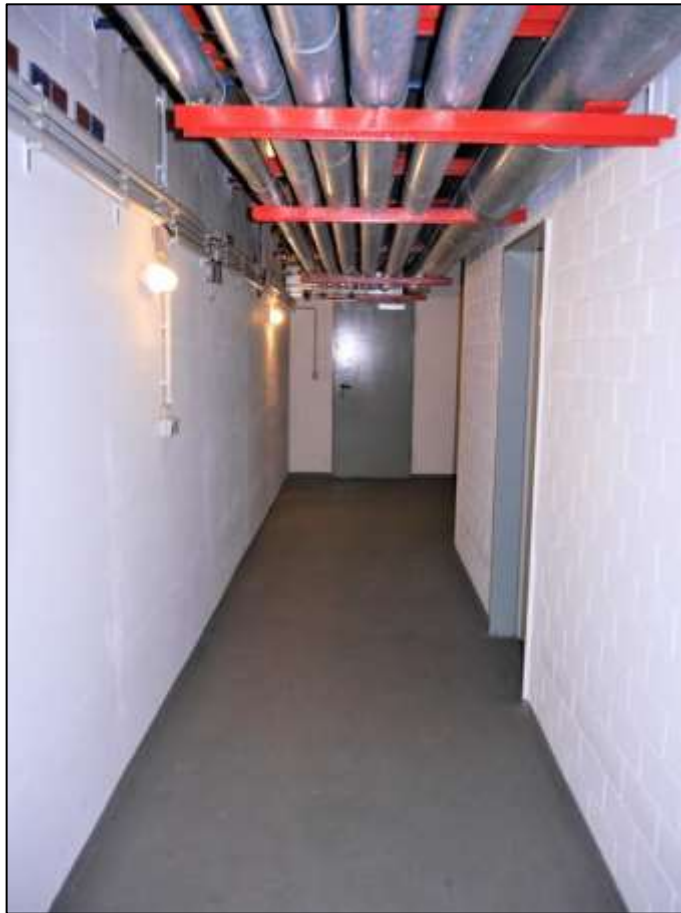
Zentralflur im linken Gebäudeteil des Hauses Nr. 25 mit anbindenden Hauswirtschafts- und Technikbereichen

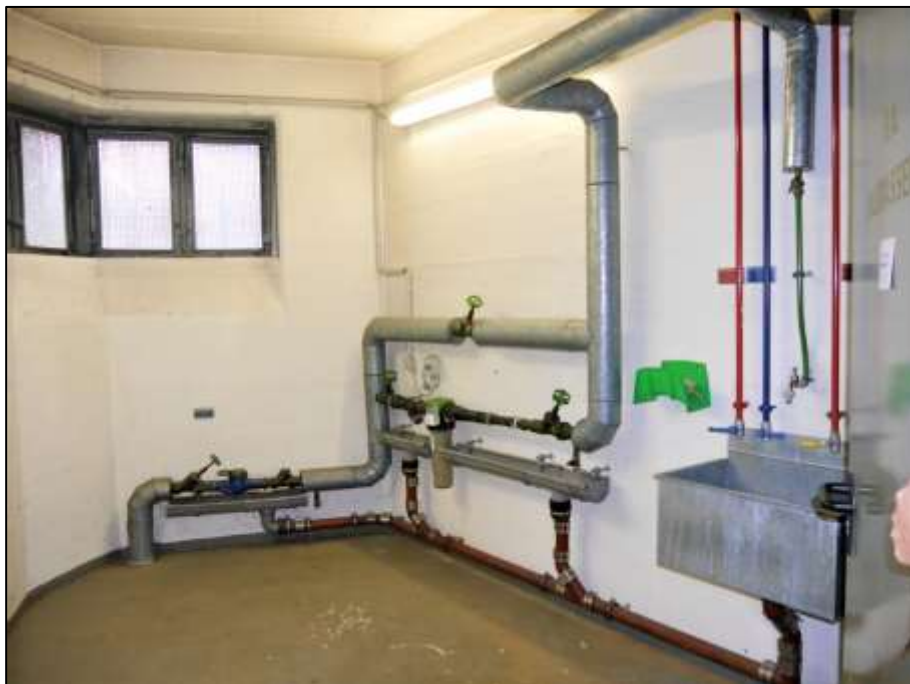
Hausanschlussraum mit Frischwasserfilter und Zählereinheit etc. sowie großem Ausguss mit verschiedenen Zapfventilen

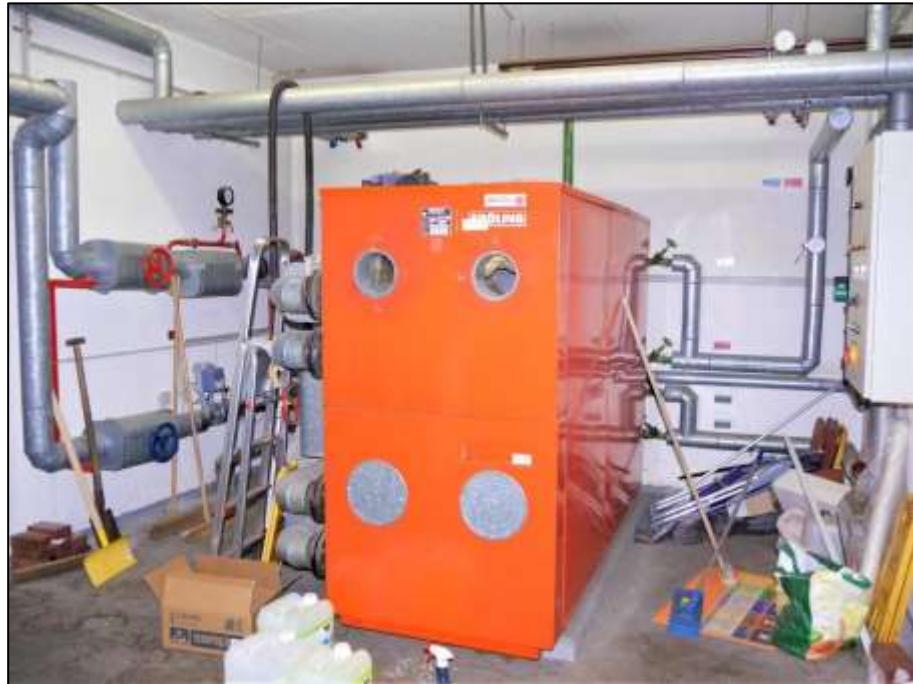
Warmwasserbereiter der Fernwärmeversorgung im sogen. Untergeschoss

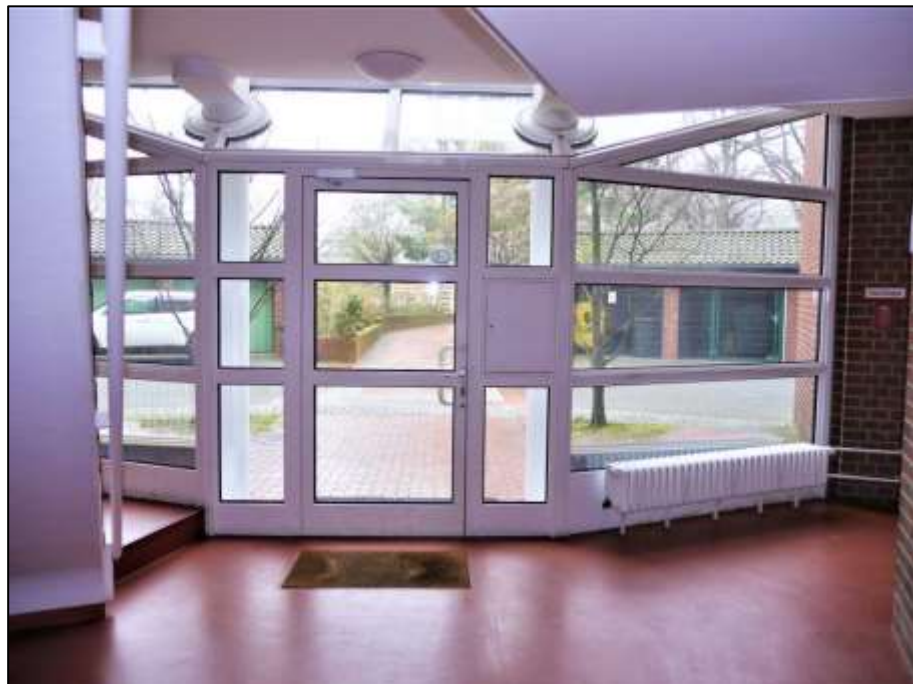
ebenerdig von außen vor der Hauseingangsfront zugänglicher Hauseingangsbereich des nominellen Untergeschosses
