Amtsgericht Gelsenkirchen
Wohnungsgrundbuch von Gelsenkirchen,
Blatt 4628

Ermittelter Verkehrswert
des unbelasteten Wohnungs-
eigentums zum Stichtag,
den 16.01.2025:

14.000,-- EUR

ETW Nr. 4
Vierzehntausend Euro

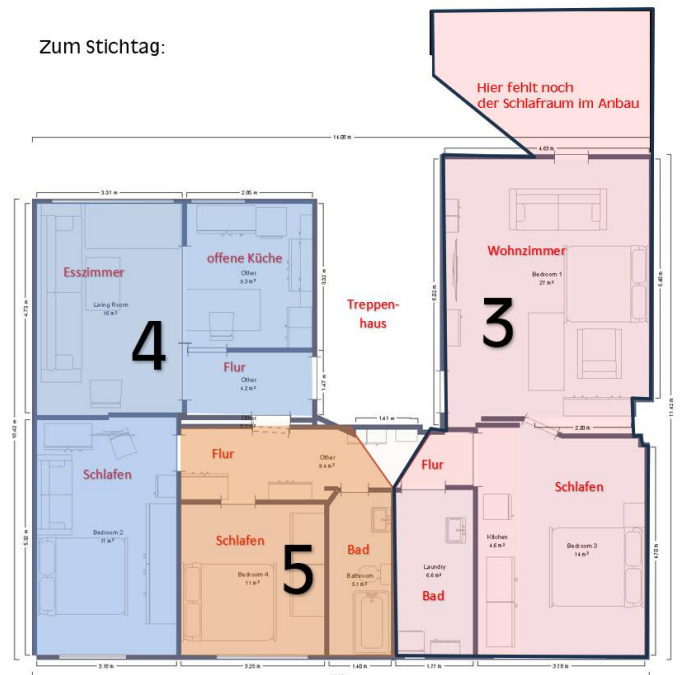
Zum Stichtag:

Zum Wertermittlungstichtag werden die ETW Nr. 3,
Nr. 4 und Nr. 5 im 1. Obergeschoss als wirtschaftliche
Einheit genutzt. Der Zuschnitt stellt sich wie folgt dar:
