WERTERMITTLUNGSGUTACHTEN

(1517-1225-PB)

mit einem Mehrfamilienhaus (im Rohbauzustand)
bebaute Grundstück

Ledeburstraße 23
33102 Paderborn

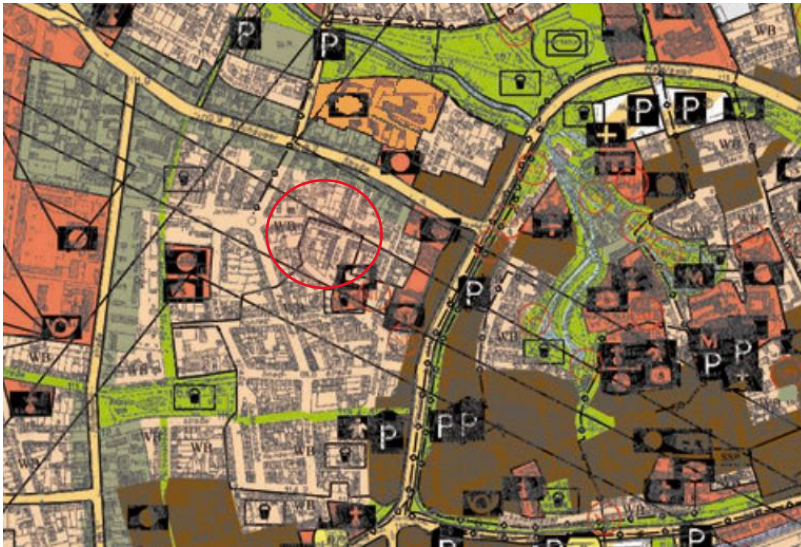
Der Flächennutzungsplan sieht für das Gebiet, in dem sich das zu bewertende Grundstück befindet, eine Wohnbaufläche vor.

Ausschnitt aus dem Flächennutzungsplan der Stadt Paderborn

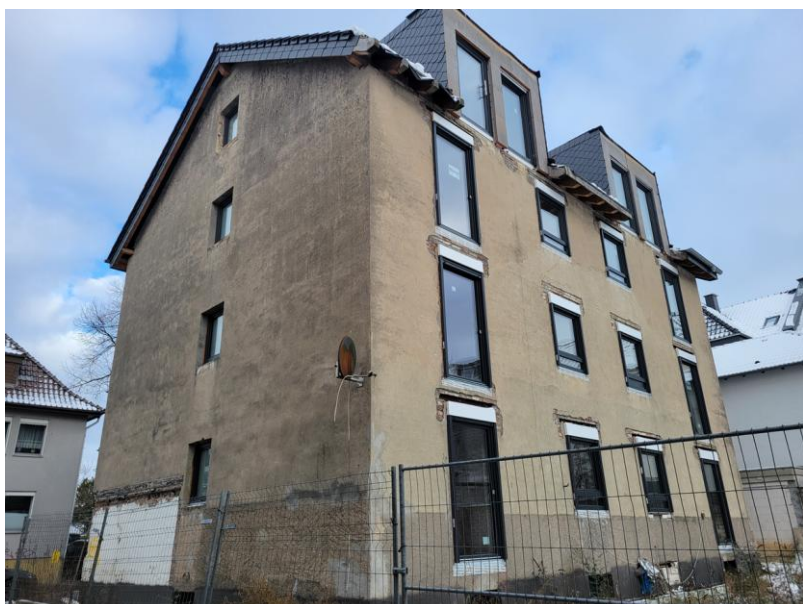
Kellertreppe

Das Gebäude ist voll unterkellert. Die lichte Höhe im Kellergeschoss beträgt etwa 1,75 m und somit ist deutlich unterdurchschnittlich. Im Übrigen ist es in dreieinhalbgeschossiger Massivbauweise mit einem Satteldach einschließlich vier großen Flachdachgauben erstellt worden. Die Dachflächen sind mit Pfannen eingedeckt und die Gauben augenscheinlich mit einer Abklebung versehen worden. Die Fassaden sind verputzt.

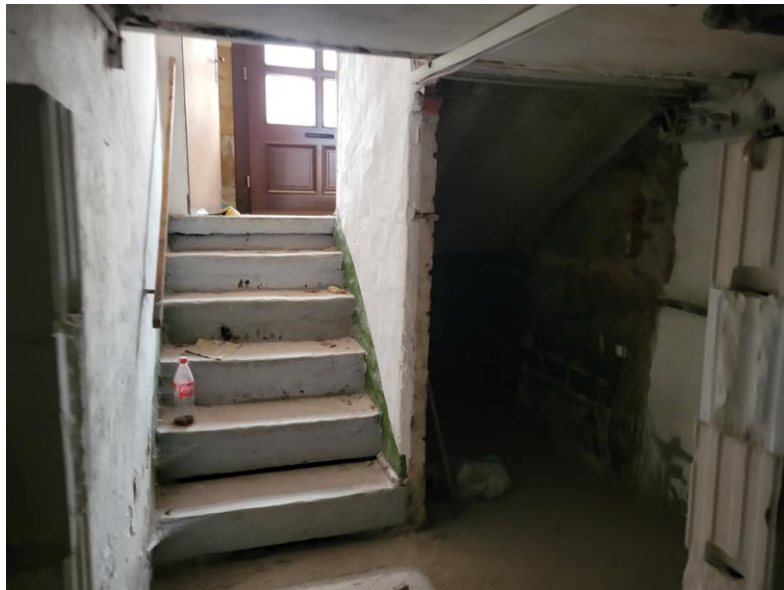
Kellerraum

Im Keller sind einige Innenwände mit einer sogenannten Verkieselung behandelt worden, d.h. hier ist nachträglich eine Abdichtung gegen aufsteigende Feuchtigkeit eingebracht worden; zudem ist der Großteil der nördlichen Außenwand im Keller augenscheinlich gegen Feuchtigkeit behandelt und neu verputzt worden.

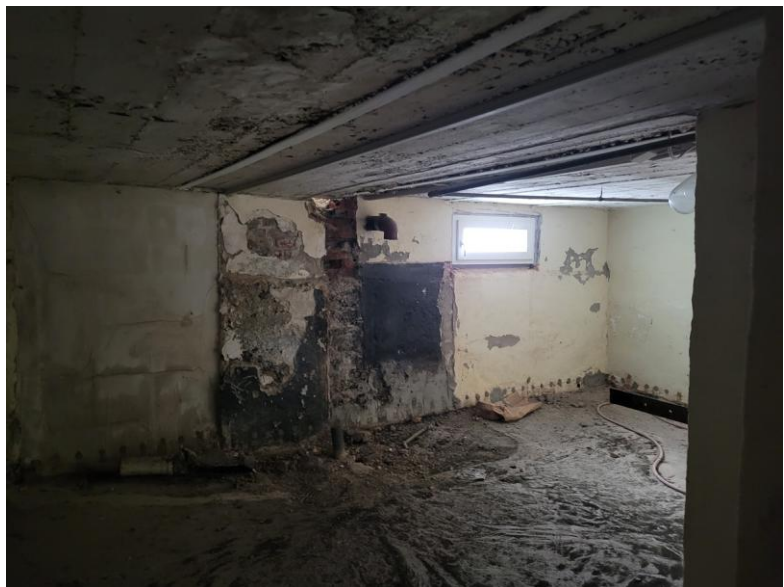
Das ursprüngliche Wohnhaus ist zum Bewertungsstichtag nahezu komplett entkernt worden; lediglich die Ausstattung im Treppenhaus (Bodenbelag, Geländer, alte Haustür) ist erhalten geblieben:

Die Scheibe in dem runden Fenster am Treppenhaus fehlt. Hier ist provisorisch eine OSB-Platte eingesetzt worden. Eine Glasscheibe in der alten Haustür ist zerbrochen.

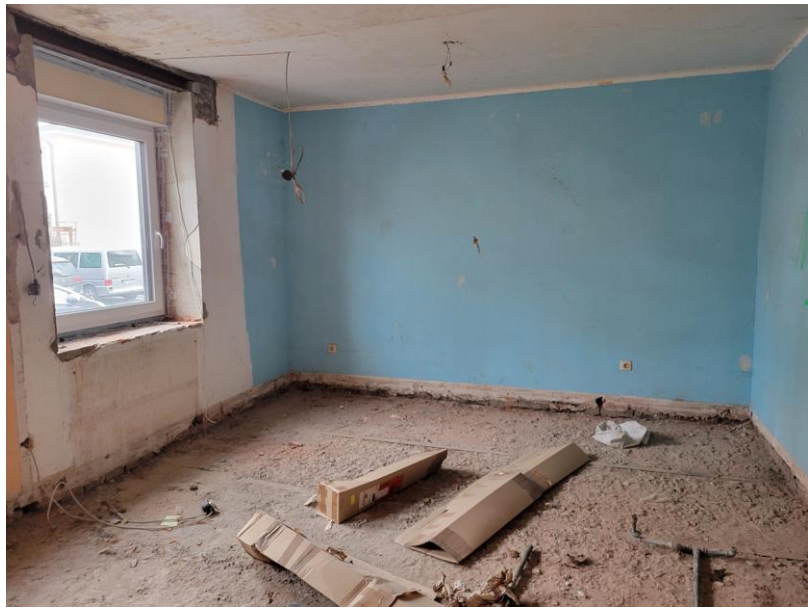
Fenster Erdgeschoss

Die Fenster sind in die vorhandenen Fensteröffnungen eingebaut worden. Die teilweise zu großen Öffnungen sind noch nicht überall zugemauert und lediglich provisorisch mit Steinen zugestellt worden.

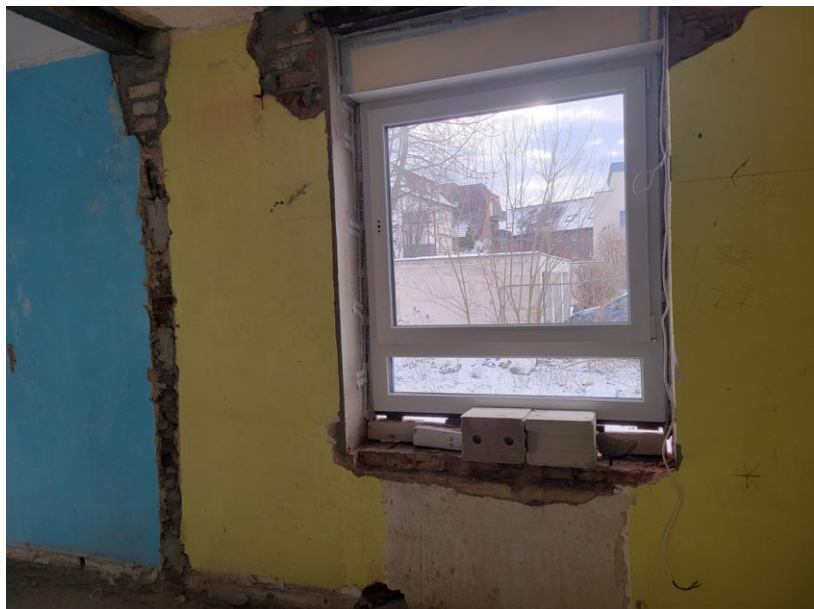
Obergeschoss

Im Bereich der geplanten Badezimmer sind die Leichtbauwände rudimentär eingezogen worden. Die Aluminiumkonstruktion ist aufgestellt worden und teilweise mit Gipskartonplatten beplankt worden. Eine Verspachtelung ist noch nicht erfolgt.

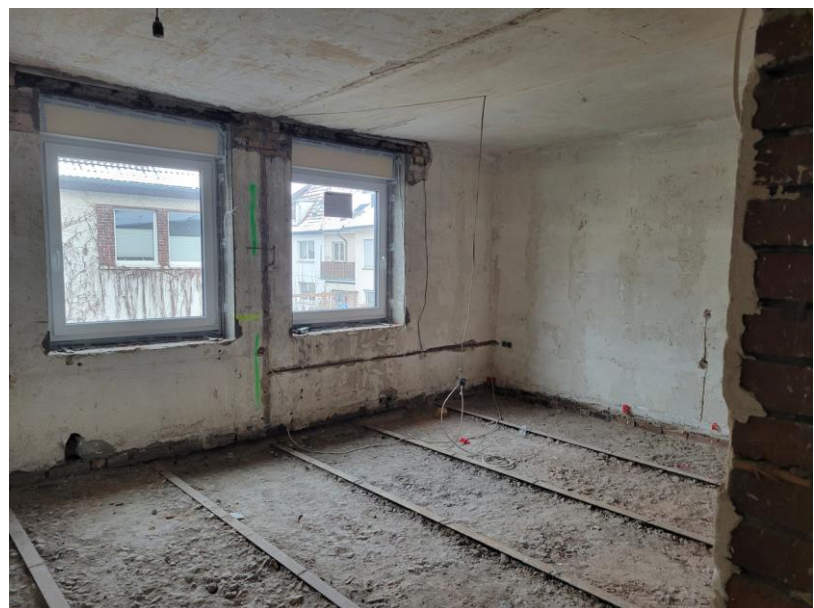
Wohnraum Dachgeschoss

Offenbar haben Tauben ein Schlupfloch in das Gebäude gefunden; eine entsprechende Verschmutzung ist gegeben. Es waren - insbesondere im Dachgeschoss - mehrere lebende Tiere sowie auch einige Kadaver vorhanden.

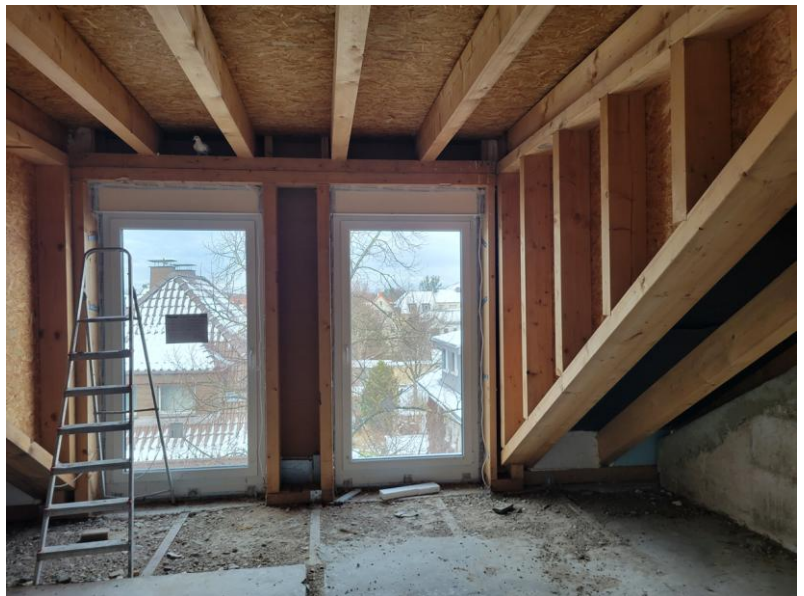
Die Zimmererarbeiten im Dachgeschoss – insbesondere im Bereich der eingebauten Dachgauben – sind in Teilen augenscheinlich nicht fachmännisch ausgeführt worden; hier kann jedoch mit nachträglichen Winkeln eine konstruktive Nacharbeitung erfolgen.

Unfachmännische
Zimmermannskonstruktion
