Gutachten

zur Ermittlung des Verkehrswertes gemäß § 194 Baugesetzbuch

des 500/1.000 Miteigentumsanteils an dem gemeinschaftlichen Eigentum
für das mit einem Zweifamilienhaus bebaute Grundstück
in Bochum, Am Alten General 20, 20 a,
Gemarkung Dahlhausen, Flur 10, Flurstück 634,

Geschäftsnummer:	48 K 19/24
Art der Liegenschaft:	Eigentumswohnung als Einfamilienhaus und Garage
Verkehrswert, lastenfrei:	217.000,00 Euro

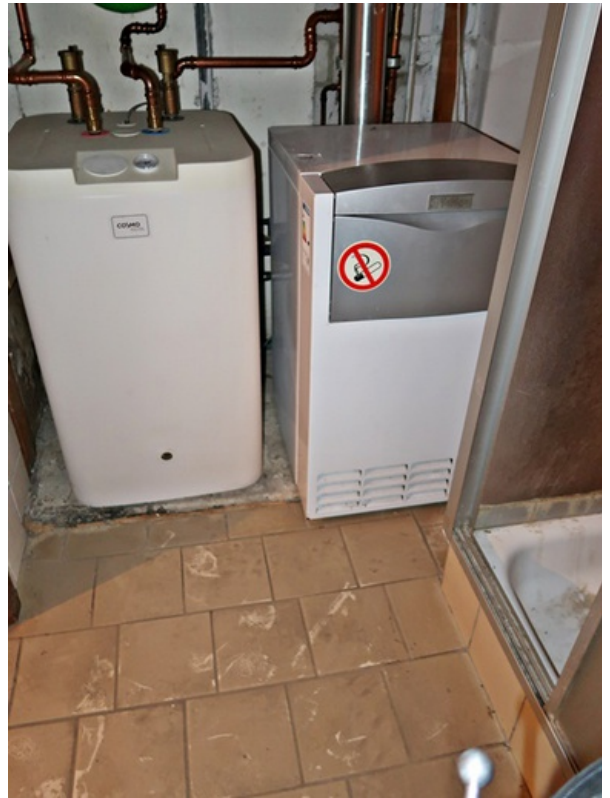
Erneuerung Gasheizkessel und Warmwasser-Standspeicher, Baujahr nicht bekannt;

Gasheizkessel und Warmwasser-Standspeicher

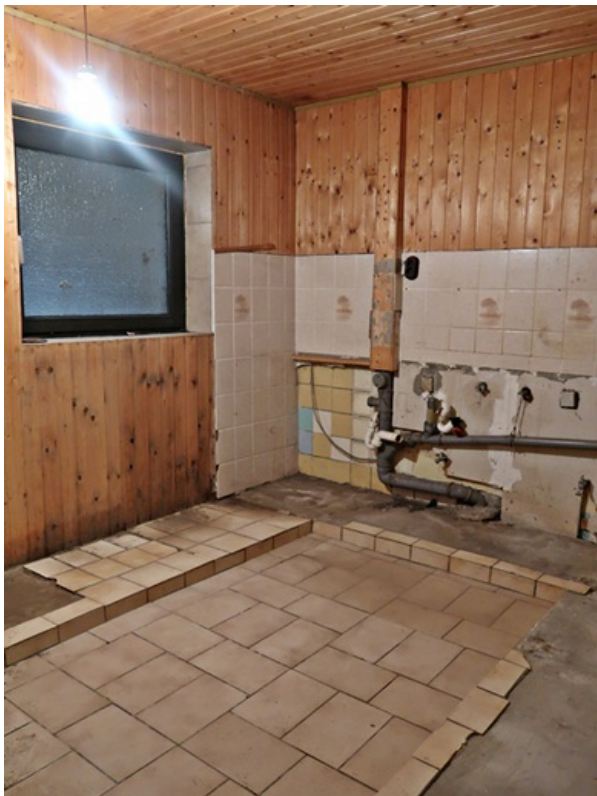
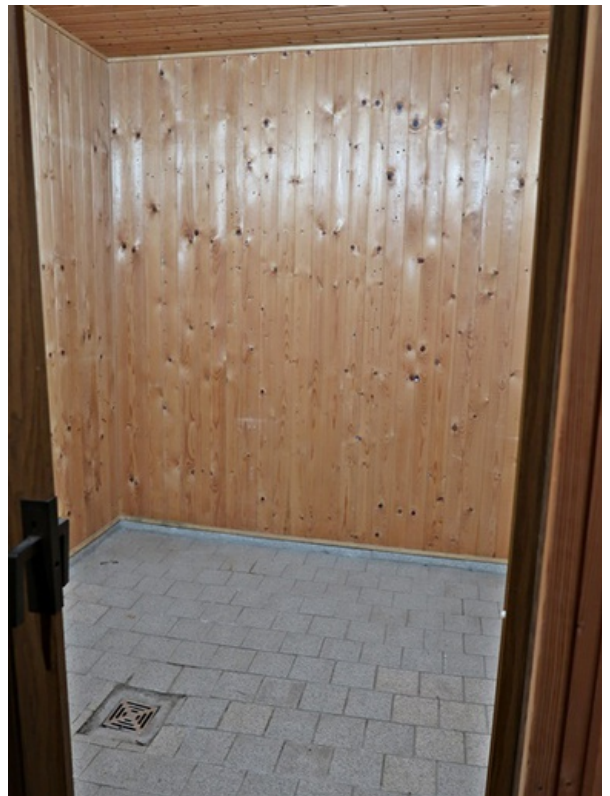
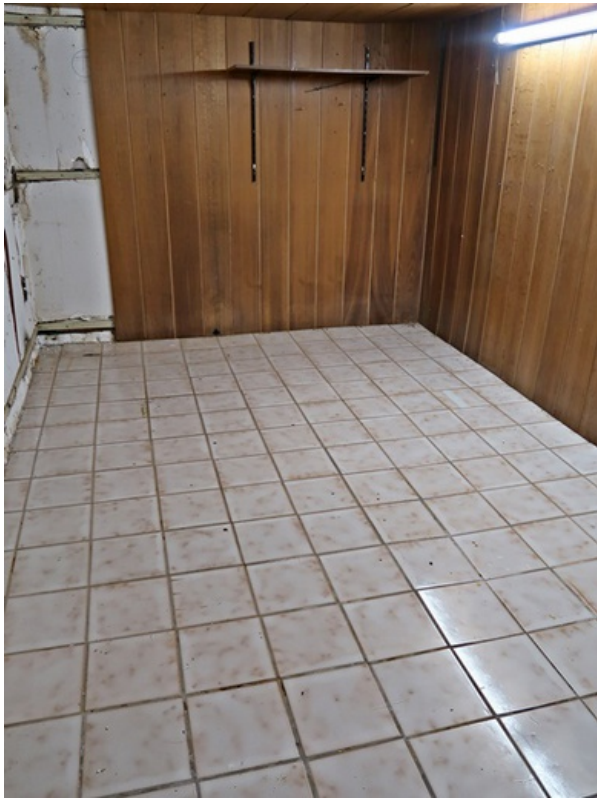
Kellergeschoss mit Feuchteschäden im Sockelbereich einiger Wandflächen, es war messbare Feuchtigkeit vorhanden, die Paneelbekleidung der Wände weist im unteren Bereich Feuchteschäden auf. Ursache ist nach Auskunft zur Ortsbesichtigung ein Wassereintritt durch das gartenseitig gelegene Fenster wegen einer Verstopfung des Abflusses in dem davor gelegenen Lichtschacht.

Kellerraum

Ebenfalls gemäß den Ausführungen unter Ziffer 5.2. wurden für das Sondereigentum ebenfalls Baumängel bzw. Bauschäden und Instandsetzungsbedarf festgestellt: Im Kellergeschoss sind umfangreiche Feuchteschäden vorhanden, die an den Wandflächen überwiegend vorhandene Holzbekleidung ist teilweise beschädigt.

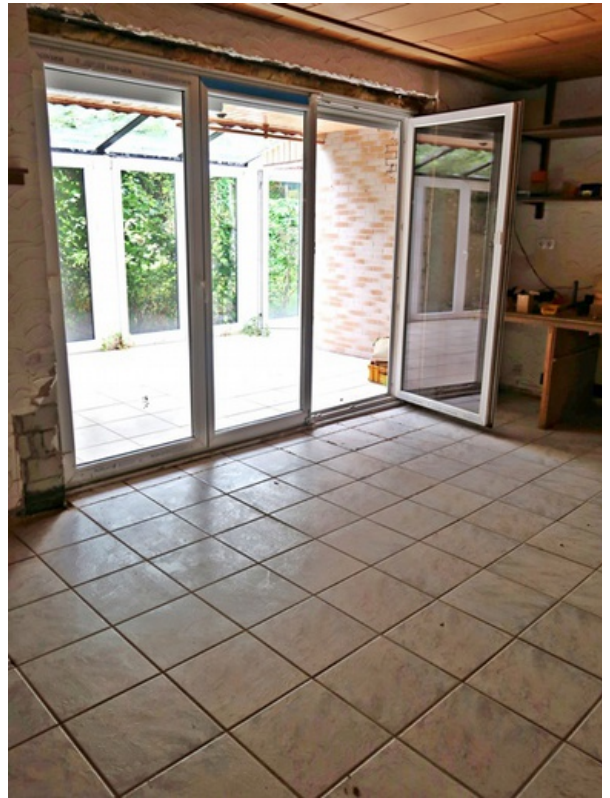
Gartenseitig gelegener Kellerraum mit Zugang zum Wintergarten, ohne Baugenehmigung errichtet

Für den im Kellergeschoss rückseitig angebauten Wintergarten liegt eine Baugenehmigung nicht vor.

Der Zugang zu dem unter der Garage gelegenen und dem gartenseitig gelegenen Keller-raum einschließlich Wintergarten ist in der Örtlichkeit nicht mehr vorhanden.

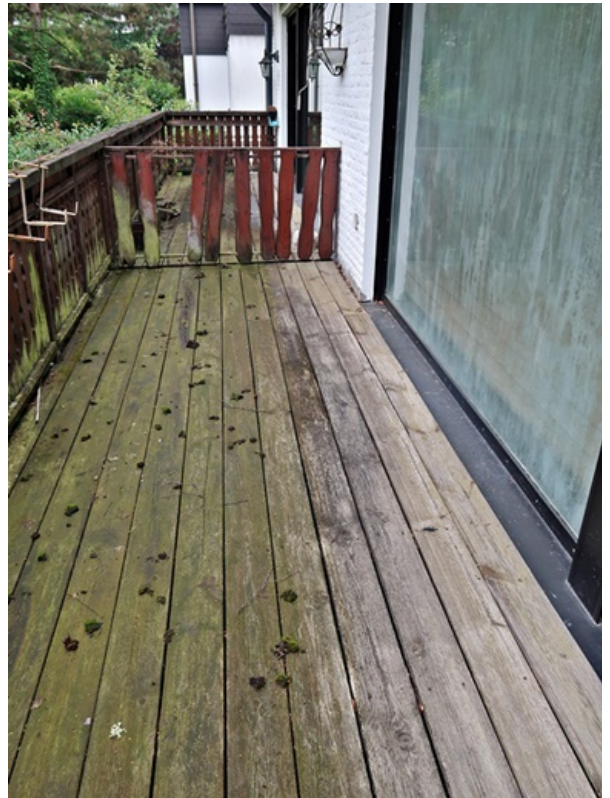
Die Verglasung des feststehenden, bodentiefen Fensterelements im Wohnraum ist defekt, vgl. auch Anlage 5. Der Bodenbelag des Balkons weist erhebliche Verwitterungsschäden auf.

Balkon, rechts die Scheibe der Festverglasung
Wohnraum, erneuerungsbedürftig

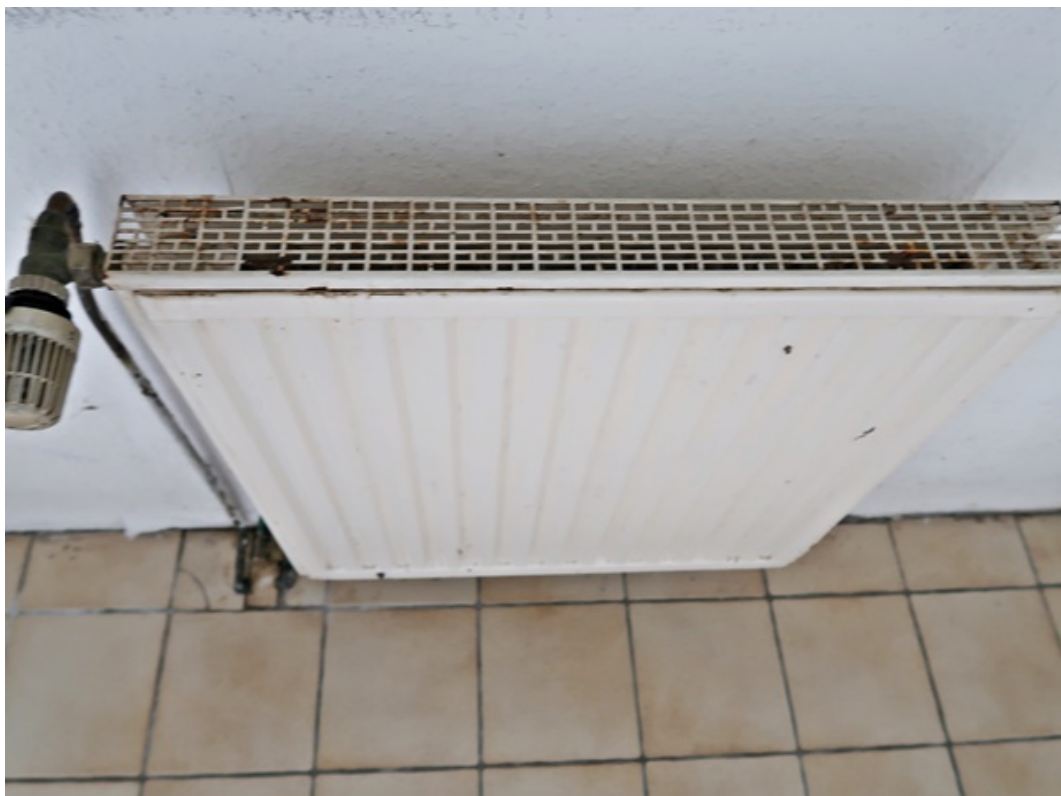
Die Heizkörper weisen teilweise Korrosionsschäden auf.

Heizkörper mit Korrosionsschäden

Einige der Heizkörper weisen Korrosionsschäden auf.

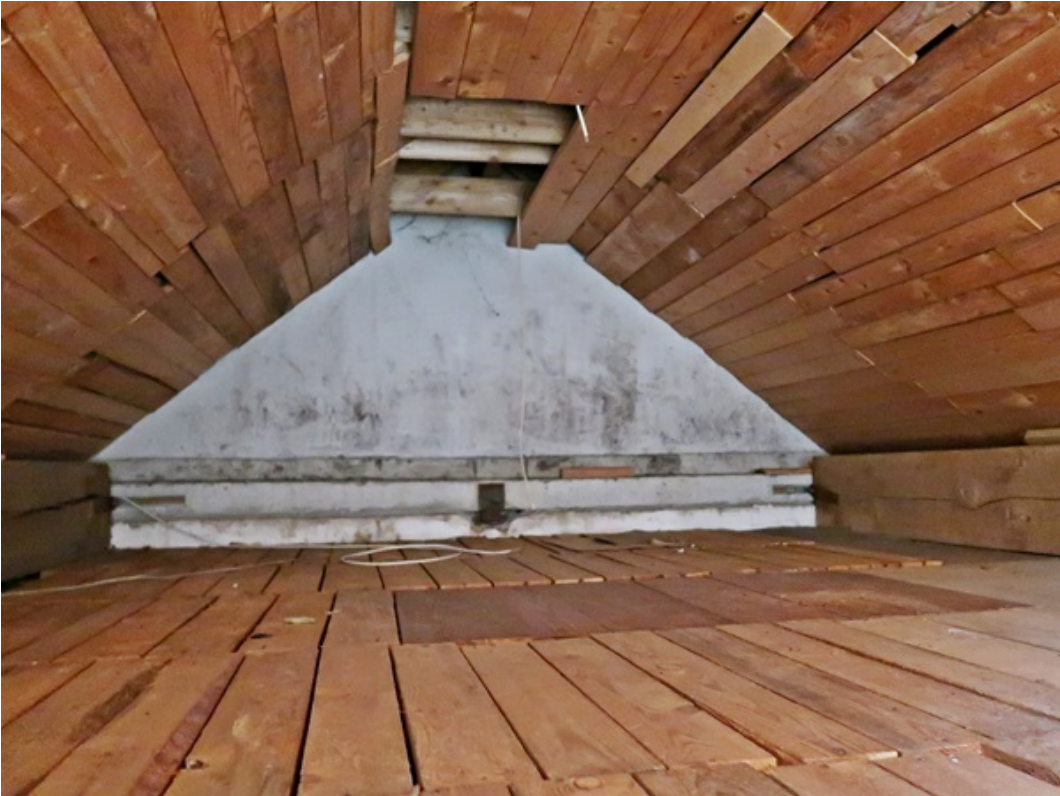
Die Holzbekleidung der Dachschrägen im Spitzboden ist teilweise defekt.

Spitzboden
