Gutachten

zur Ermittlung des Verkehrswertes gemäß § 194 Baugesetzbuch

des 500/1.000 Miteigentumsanteils an dem gemeinschaftlichen Eigentum
für das mit einem Zweifamilienhaus bebaute Grundstück
in Bochum, Am Alten General 20, 20 a,
Gemarkung Dahlhausen, Flur 10, Flurstück 634,

verbunden mit dem Sondereigentum an der Wohnung mit Kellerraum und Garage,
lfd. Nr. 2 des Aufteilungsplanes

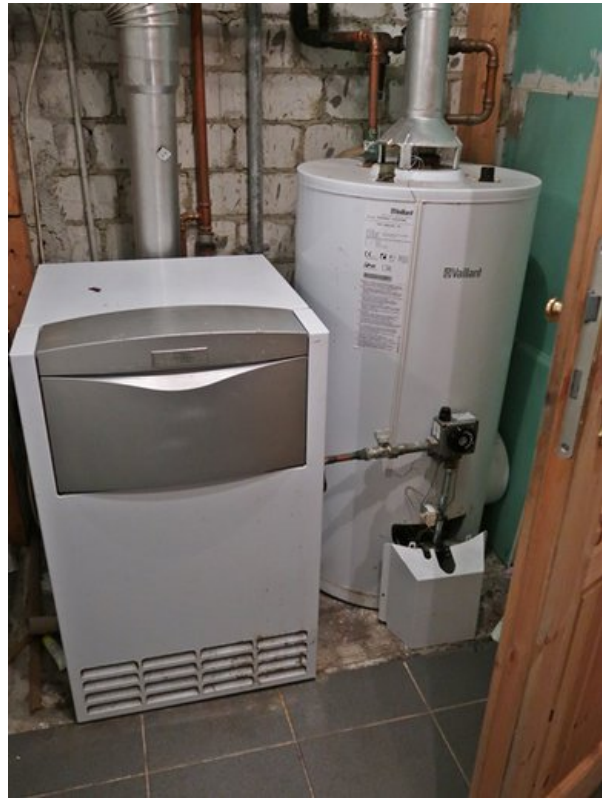
Teilansicht Kellerraum mit Gasheizkessel und
Warmwasser-Standspeicher

Der Gasheizkessel mit Standort im Kellergeschoss wurde bereits erneuert, das Baujahr ist nicht bekannt.

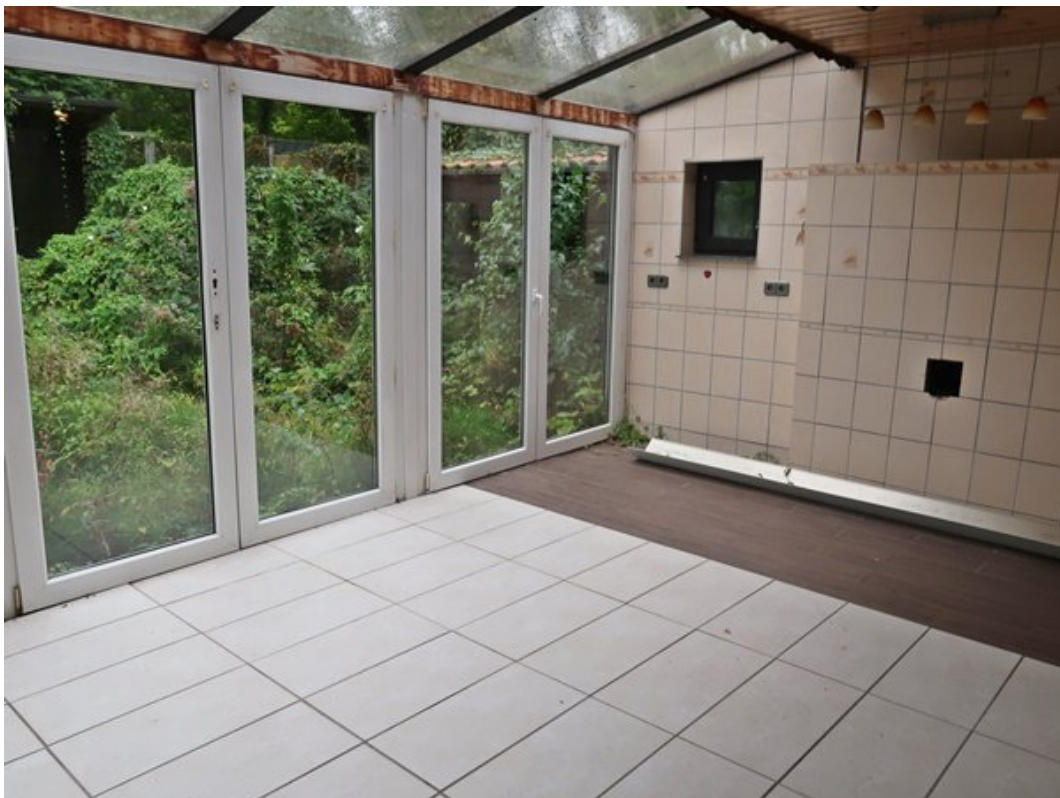
Wintergarten, bauordnungsrechtlich nicht genehmigt, mit Kaminanschluss

Für den im Kellergeschoss rückseitig angebauten Wintergarten liegt eine Baugenehmigung nicht vor.

Sichtbarer Holzbalken der Wintergartenkonstruktion im Bereich des Auflagers Dach mit Verfärbungen;

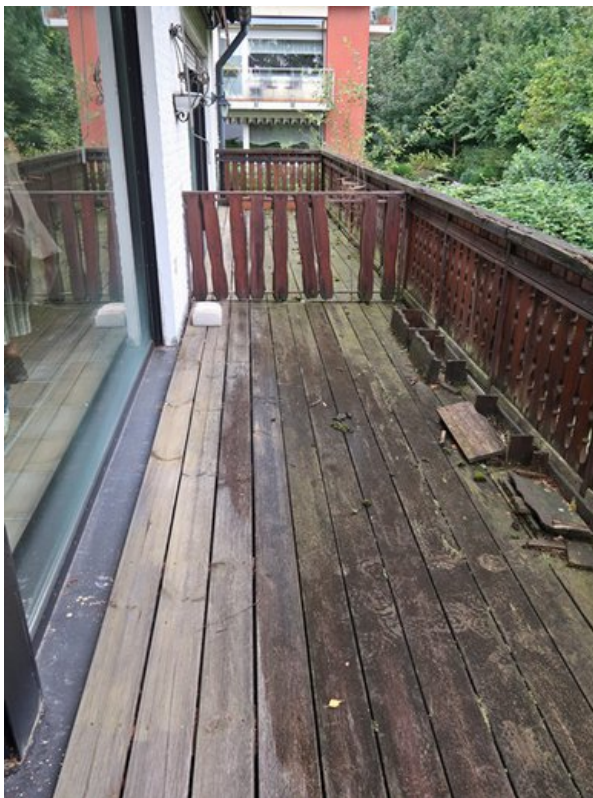
Balkon

Bodenbelag Balkon aus Holz mit Verwitterungsschäden;

Der Bodenbelag Balkon weist Verwitterungsschäden auf.

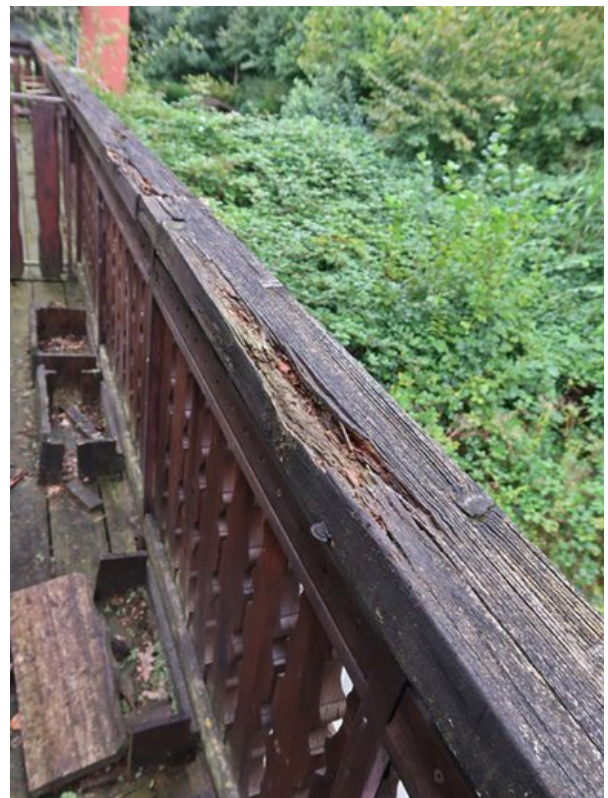
Verwitterungsschäden Balkonbrüstung

Brüstungsgeländer der Balkone mit Verwitterungsschäden

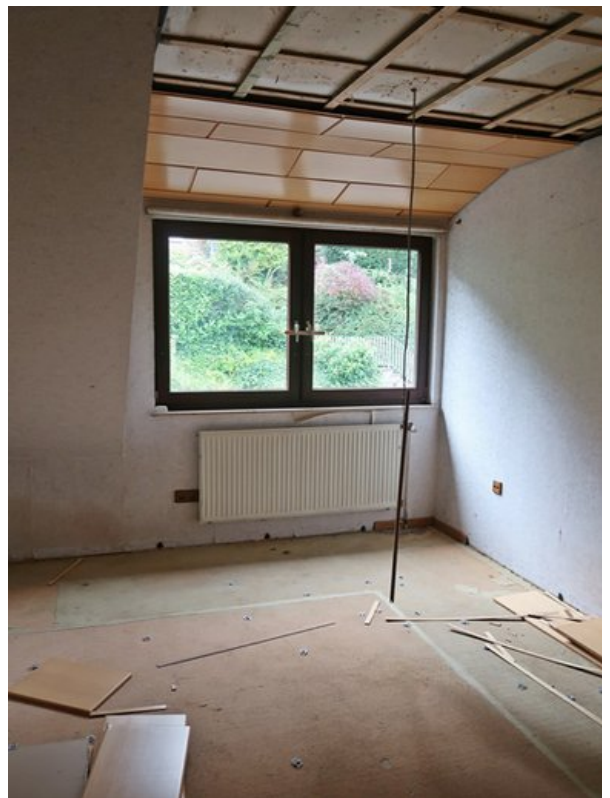
Schlafrum, Deckenbekleidung teilweise zerstört

Deckenbekleidung des straßenseitigen Schlafrums im Dachgeschoss teilweise zerstört; Holzrahmenfenster außenseitig teilweise mit Verwitterungsschäden.
