## Gutachten

Über den Verkehrswert (im Sinne des § 194 Baugesetzbuch) für das mit einem Dreifamilienhaus bebaute Grundstück, **Peter Eich Str. 12, 47551 Bedburg Hau Flur 22, Flurstück 2**

Verkehrswertgutachten für das mit einem Dreifamilienhaus bebaute Grundstück Peter Eich Str. 12, 47551 Bedburg Hau  
Gutachten Nr. 475512523

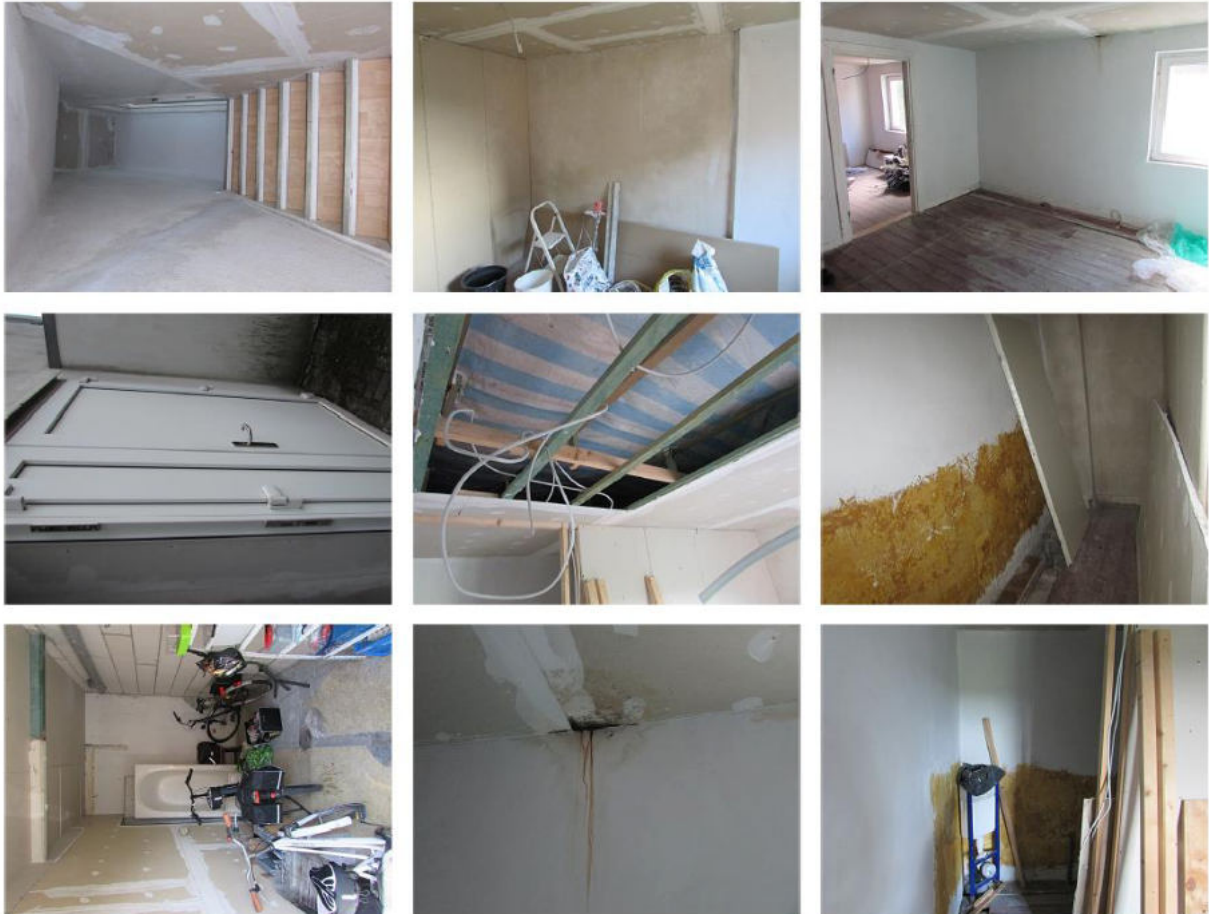
**Anbau**

Fenster	Kunststofffenster 2-fach Doppelverglasung
Eingangstür	Kunststoffeingangstür mit Glasausschnitt zum Treppenhaus Zugang Obergeschoss, Kunststoffeingangstür Zugang Abstellraum und zur Teilunterkellerung, zwei Garagentore
Innentüren	nicht vorhanden
Innenansichten	Rohbau
Sanitäre Installation	nicht vorhanden
Modernisierung/ Instandhaltung	begonnener Ausbau des Obergeschosses in nicht fachgerechter Ausführung und ohne Genehmigung

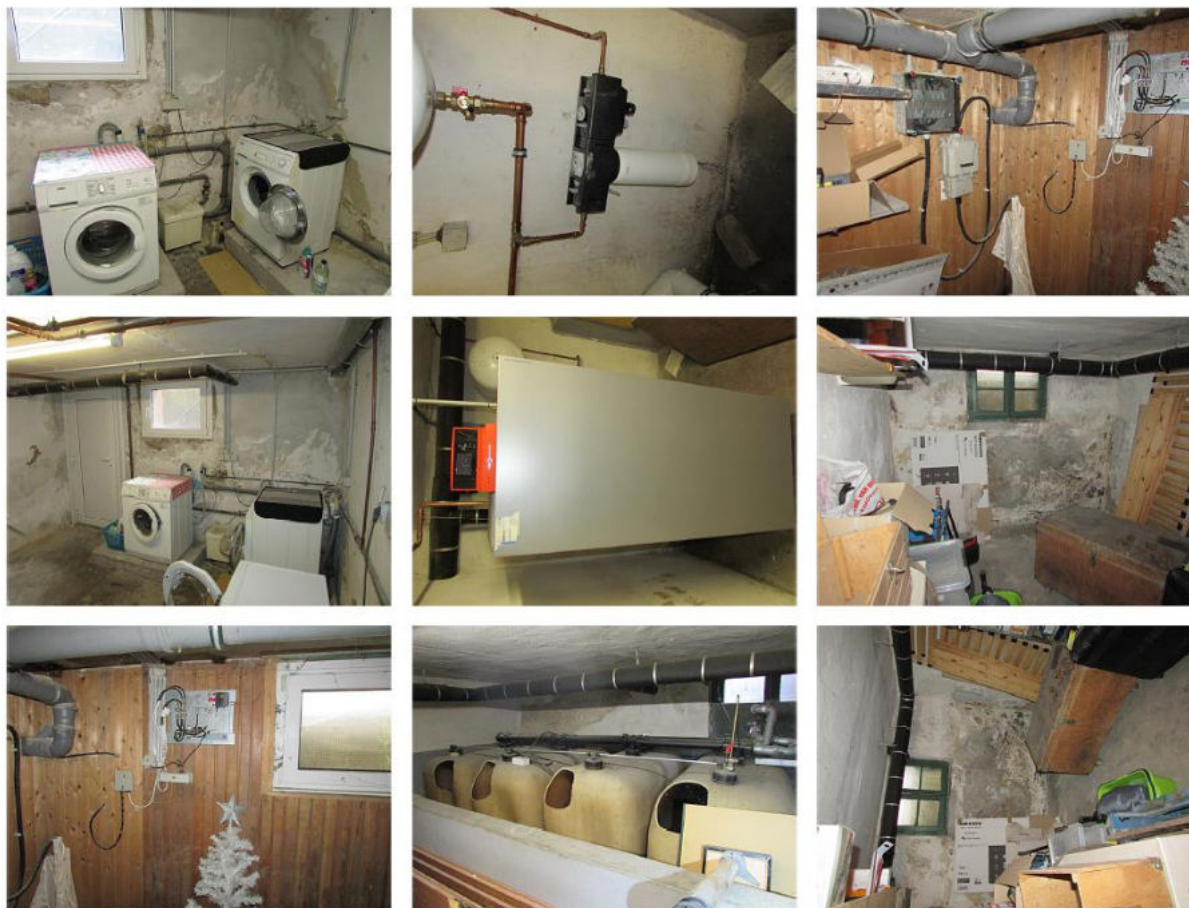
**Keller Haupthaus**

Sowohl im Kellergeschoss des Haupthauses als auch die Teilunterkellerung im Anbau weisen bauzeittypische Feuchtigkeitsspuren auf. Die Kellerdecke des Anbaues wird mittels einer Stahlstütze zusätzlich abgestützt, hier ist ggfls. eine statische Überprüfung der Standfestigkeit erforderlich. Im Anbau ist eine Undichtigkeit im Deckenbereich erkennbar.

Für o.g. Schäden werden **2.500 €** wertmindernd zurückgestellt. Unter wirtschaftlichen Gesichtspunkten rechnet sich die Kellersanierung nicht. Es ist für ausreichende und kontinuierliche Belüftung und Entfeuchtung zu sorgen. Die Außenwände Keller im Haupthaus sind tlw. vertäfelt. Die Vertäfelung sollte entfernt werden, damit sich nicht noch zusätzlicher Schimmel bilden kann.
