**Gefährdungsabschätzung mittels historischer Recherche sowie
Einschätzung des Kontaminationspotentials für das Projekt:
Hückelhoven-Ratheim, Rheinstraße 12**

Auftraggeber: Amtsgericht Erkelenz
Konrad-Adenauer-Platz 3
41812 Erkelenz

Gegenstand: Gefährdungsabschätzung sowie Einschätzung
Des Kontaminationspotenzials mittels historischer
Recherche und Abschätzung der Kosten der Entsorgung

Bearbeitungsnummer: G 282/25

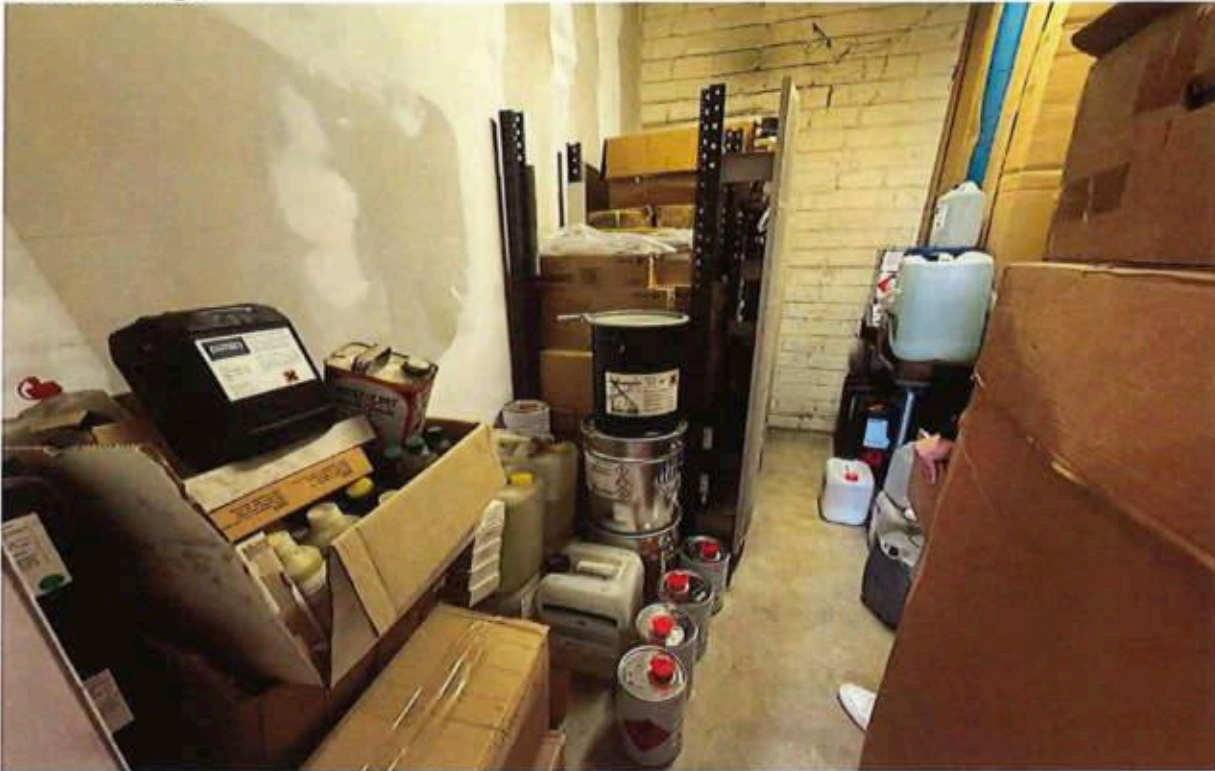
Die in neueren Dokumenten und Unterlagen erwähnten Heizungseinrichtungen und Gefahrstofflager konnten vor Ort besichtigt werden. Lage und Größe entsprachen den vorliegenden Planunterlagen.

Auch die Lagerung des Tagesbedarfs an Betriebsmitteln (Toner für Drucker) konnte vor Ort bestätigt werden. Die Lagerungsverhältnisse entsprachen modernen Standards (Lagerung in flüssigkeitsdichten Wannen). Großflächige Verluste von Betriebsstoffen konnten nicht festgestellt werden. Auch eine Beaufschlagung des Hallenbodens im Bereich des Gefahrstofflagers sowie des derzeit genutzten Heizöltanks konnte nicht festgestellt werden.

Gefahrstofflager

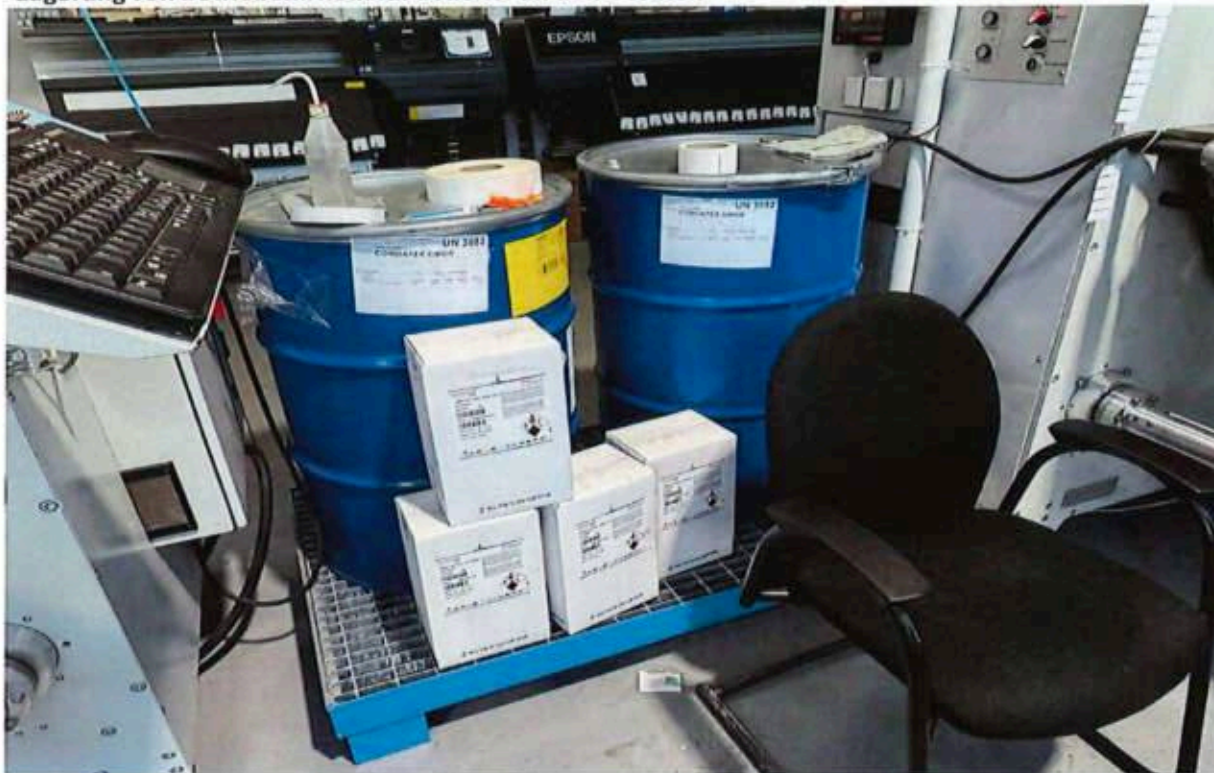
Lagerung von Betriebsmitteln für Drucker an den Geräten

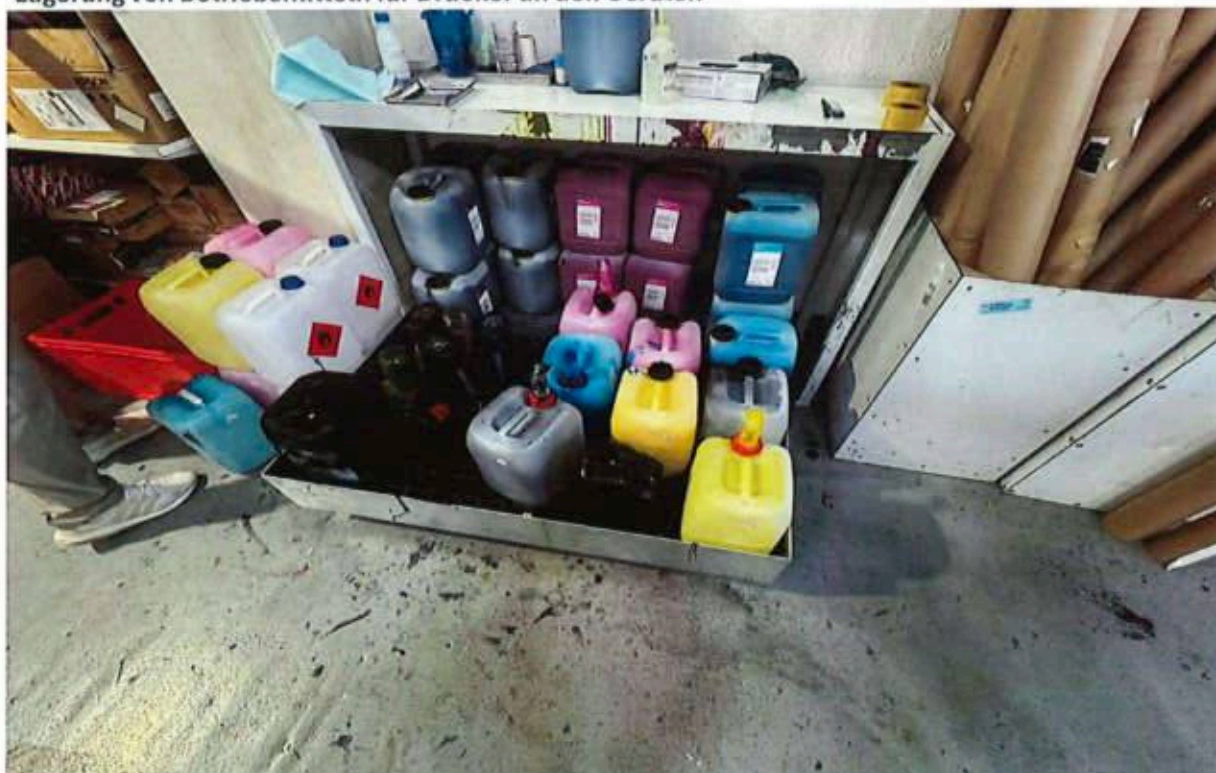
Lagerung von Betriebsmitteln für Drucker an den Geräten

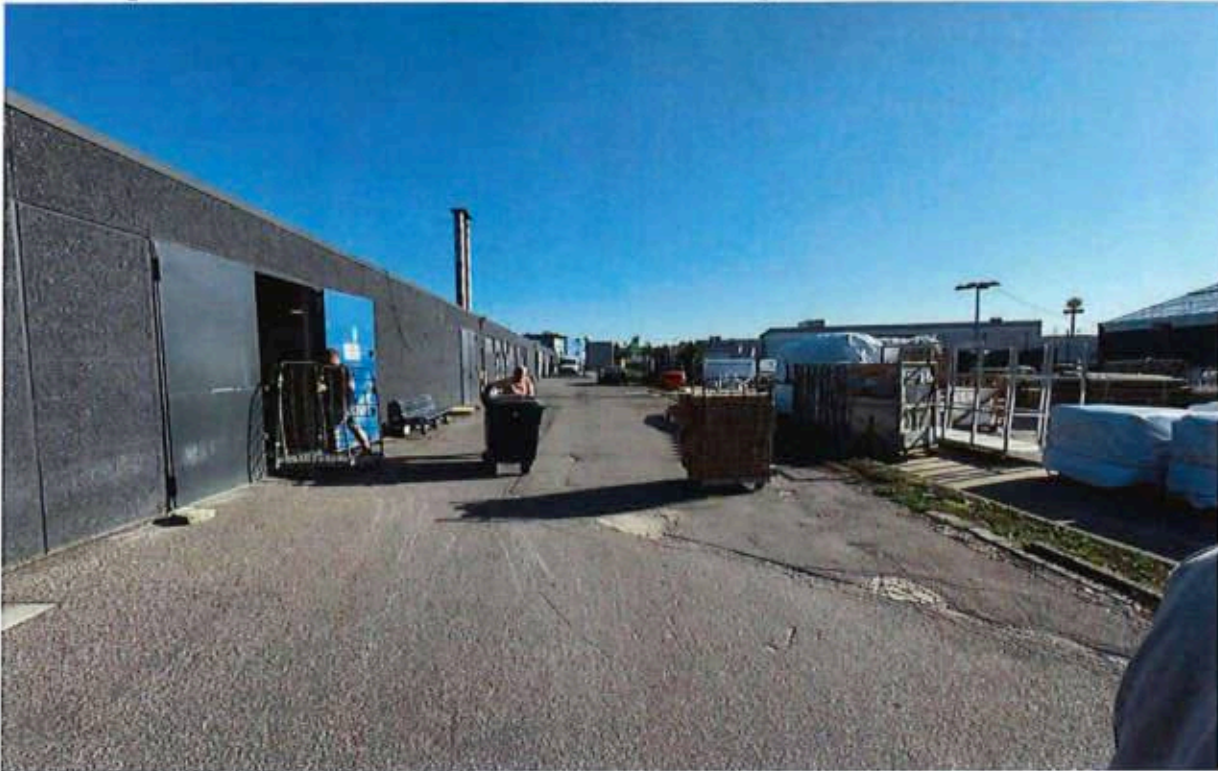
Bezüglich des unterflur verbauten Heizöltanks (50.000 l) konnte vor Ort die Belüftung des Tanks an Ort und Stelle der in Planunterlagen vermerkten Position des Tanks erkundet werden. Einen Domschacht oder sonstige Befüllungsöffnungen und Ver- / Entsorgungsleitungen konnten vor Ort nicht vorgefunden werden. Auskünfte über eine ordnungsgemäße Stilllegung des Tanks liegen dem Unterzeichner nicht vor.

Entlüftung des unterflur vermuteten Heizöltanks, Blickrichtung Nord

Um das Gefährdungspotenzial der Liegenschaft genauer einzuschätzen sind Erkundungsbohrungen und chem.-analytische Untersuchung unerlässlich und sollten zur abschließenden Bewertung durchgeführt werden. Wir weisen ausdrücklich darauf hin, dass es sich bei den gemachten Angaben um Schätzungen auf Grundlage von langjährigen Erfahrungswerten handelt.

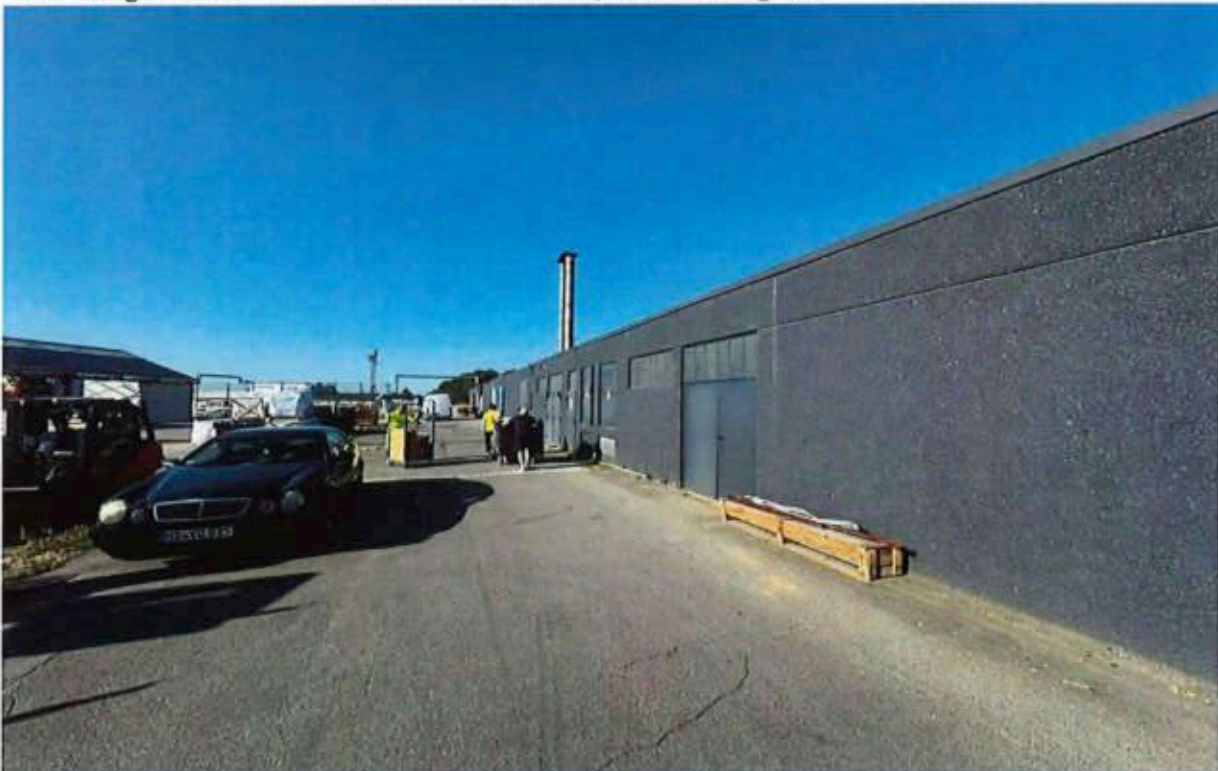
Entlüftung des unterflur vermuteten Heizöltanks, Blickrichtung Süd

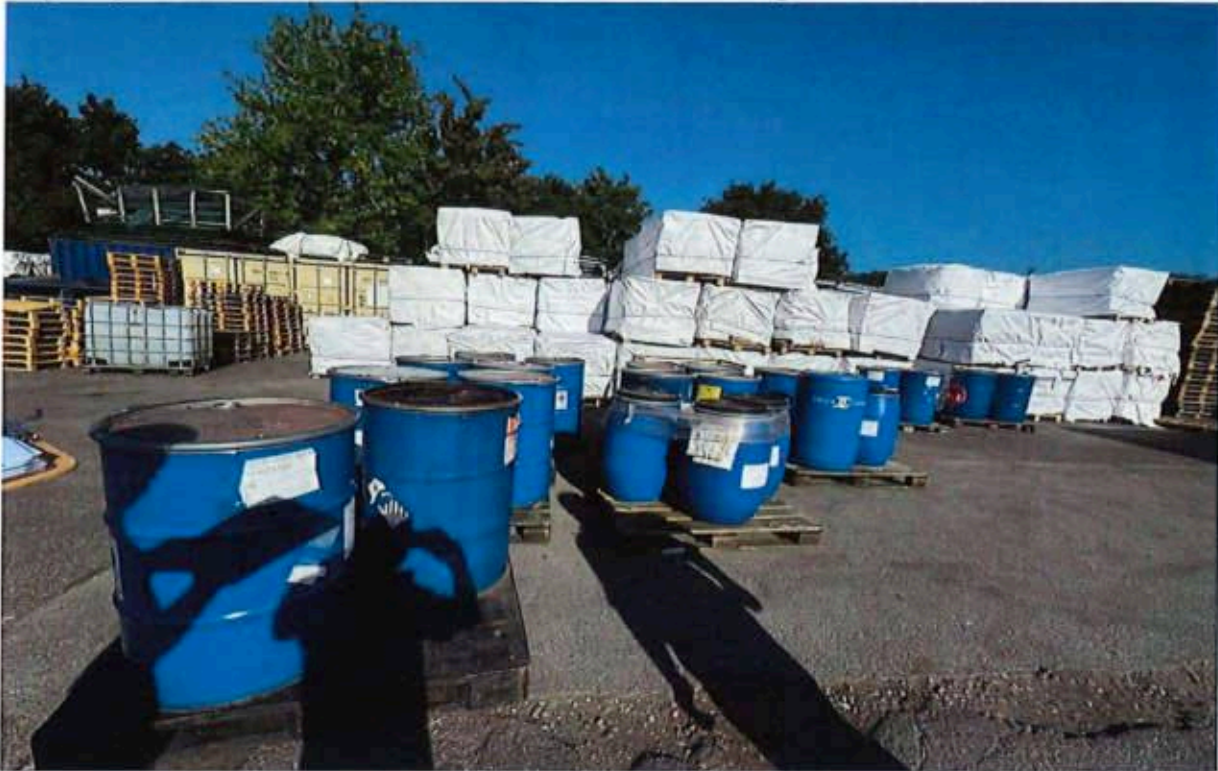
Lagerung von entleerten Fässern von Druckerfarbe zur Abholung durch den Verwerter

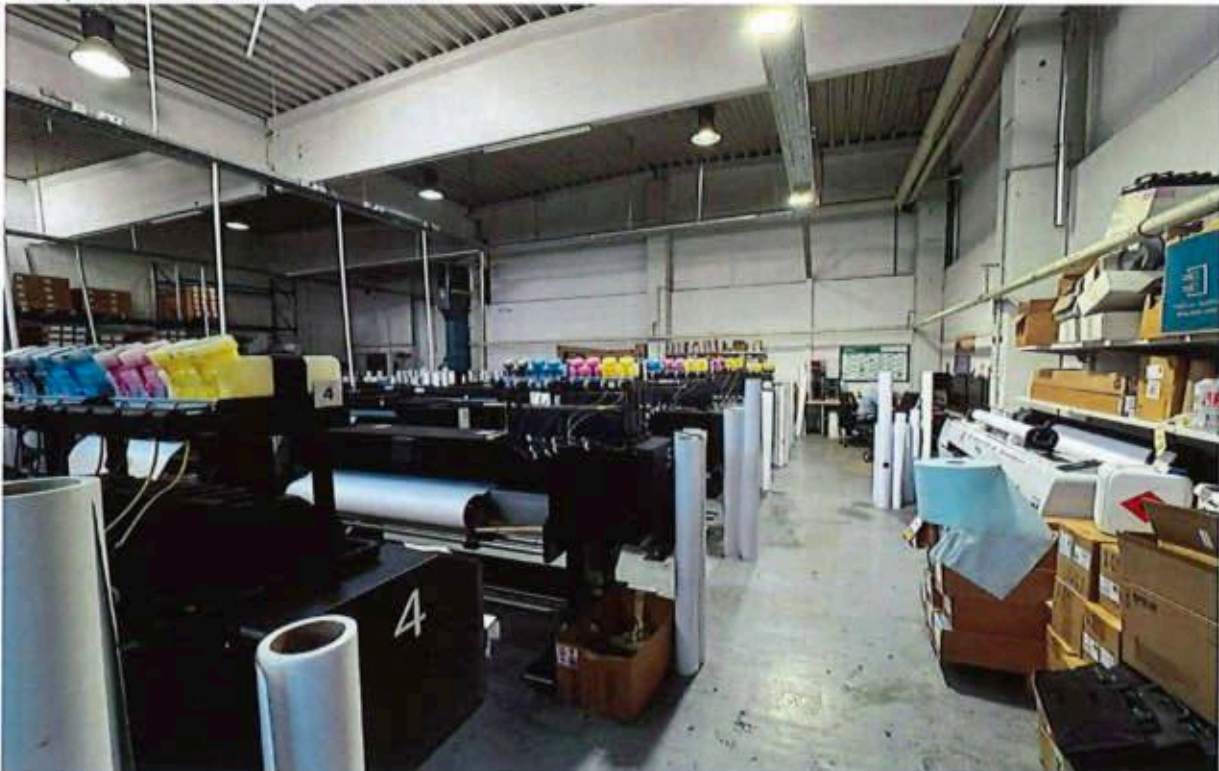
Im Wesentlichen zeigte sich im Rahmen der Begehung, dass der Gebäudebestand rezent saniert und an die Bedürfnisse der zur Zeit ansässigen Digitaldruckerei angepasst wurde. Von den historisch relevanten Einrichtungen war vor Ort lediglich die grundsätzliche Gebäudekonstellation mit Verkehrsflächen und der im östlichen Bereich eingebaute Transformator erhalten.

Beispielhafte Ansicht Zustand Halle
