**Az. des Gerichts: 21 K 11/25**

## **GUTACHTEN**

**über den Verkehrswert (Marktwert) i. S. d. § 194 Baugesetzbuch für das mit einem  
Einfamilienhaus und Garage bebaute Grundstück in 53937 Schleiden, Holgenbach 23**

**!!! KEINE INNENBESICHTIGUNG!!!**

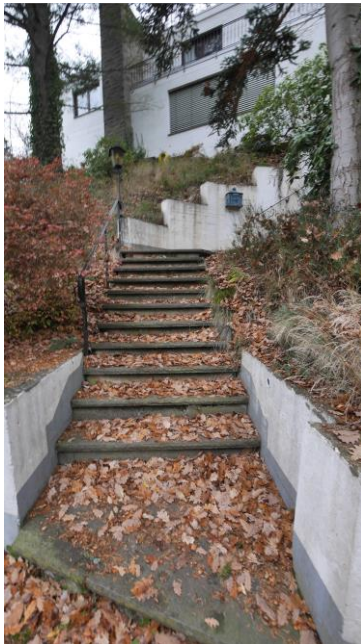
Bild 15: Außenanlagen (Beispiel)

- Versorgungs- und Entwässerungsanlagen bestehen vermutlich vom Hausanschluss bis an das öffentliche Netz (nicht bekannt).
- Die Außenanlagen sind vernachlässigt.
- keine wesentliche Einfriedung vorhanden
- Wegebefestigung
- Treppenanlage mit 42 Stufen
- Terrasse
- keine Gartenanlagen, Baum- und Strauchpflanzungen
