## Internetversion des GUTACHTENS (gekürzte Fassung)

über den Verkehrswert (Marktwert i. S. d. § 194 Baugesetzbuch)  
im Zwangsversteigerungsverfahren nach § 74a ZVG

**100/1.000 Miteigentumsanteil an dem  
bebauten Grundstück Laerholzstraße 59, 59a, 44801 Bochum,  
verbunden mit dem Sondereigentum an der im Aufteilungsplan  
mit Nr. 4 gekennzeichneten, im Kellergeschoss gelegenen, Doppelgarage  
und dem Sondernutzungsrecht an der in der Anlage 1c blau schraffierten Fläche**

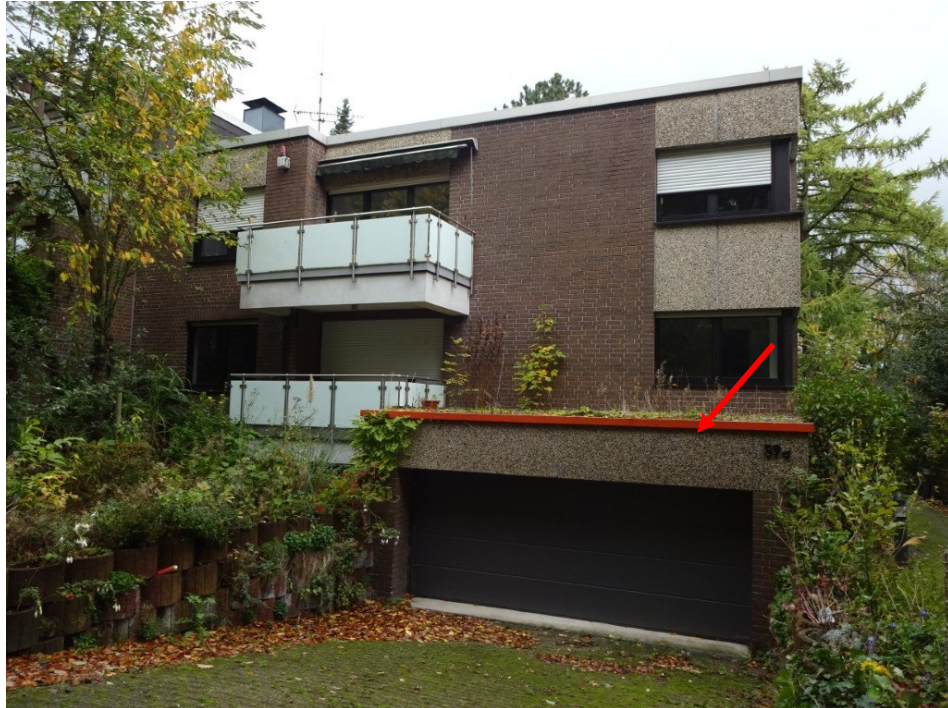
**Foto Nr. 1 – Gebäudevorderansicht mit Kennzeichnung  
des Teileigentums an der im Kellergeschoss gelegenen Doppelgarage Nr. 4**

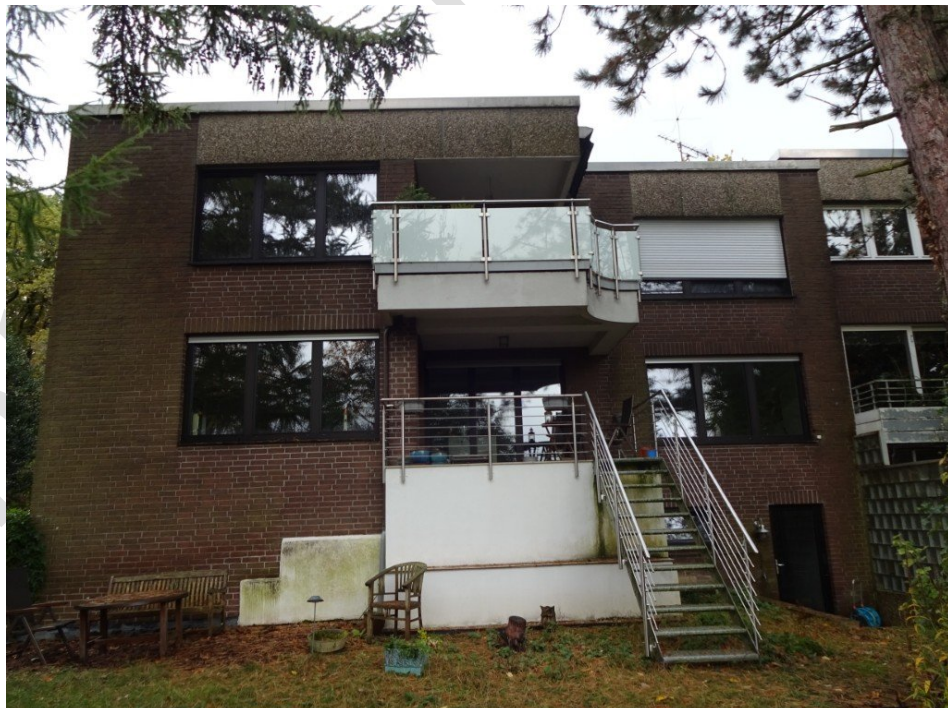
**Foto Nr. 2 – Gebäuderückansicht**

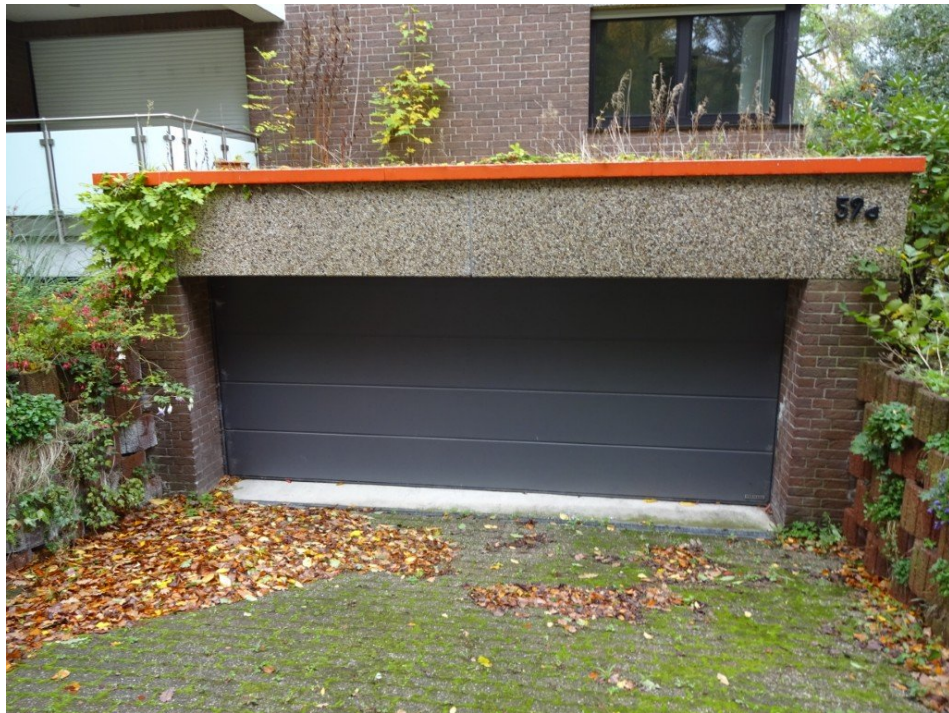
**Foto Nr. 3 – Außenansicht Teileigentum Nr. 4 (Doppelgarage)**

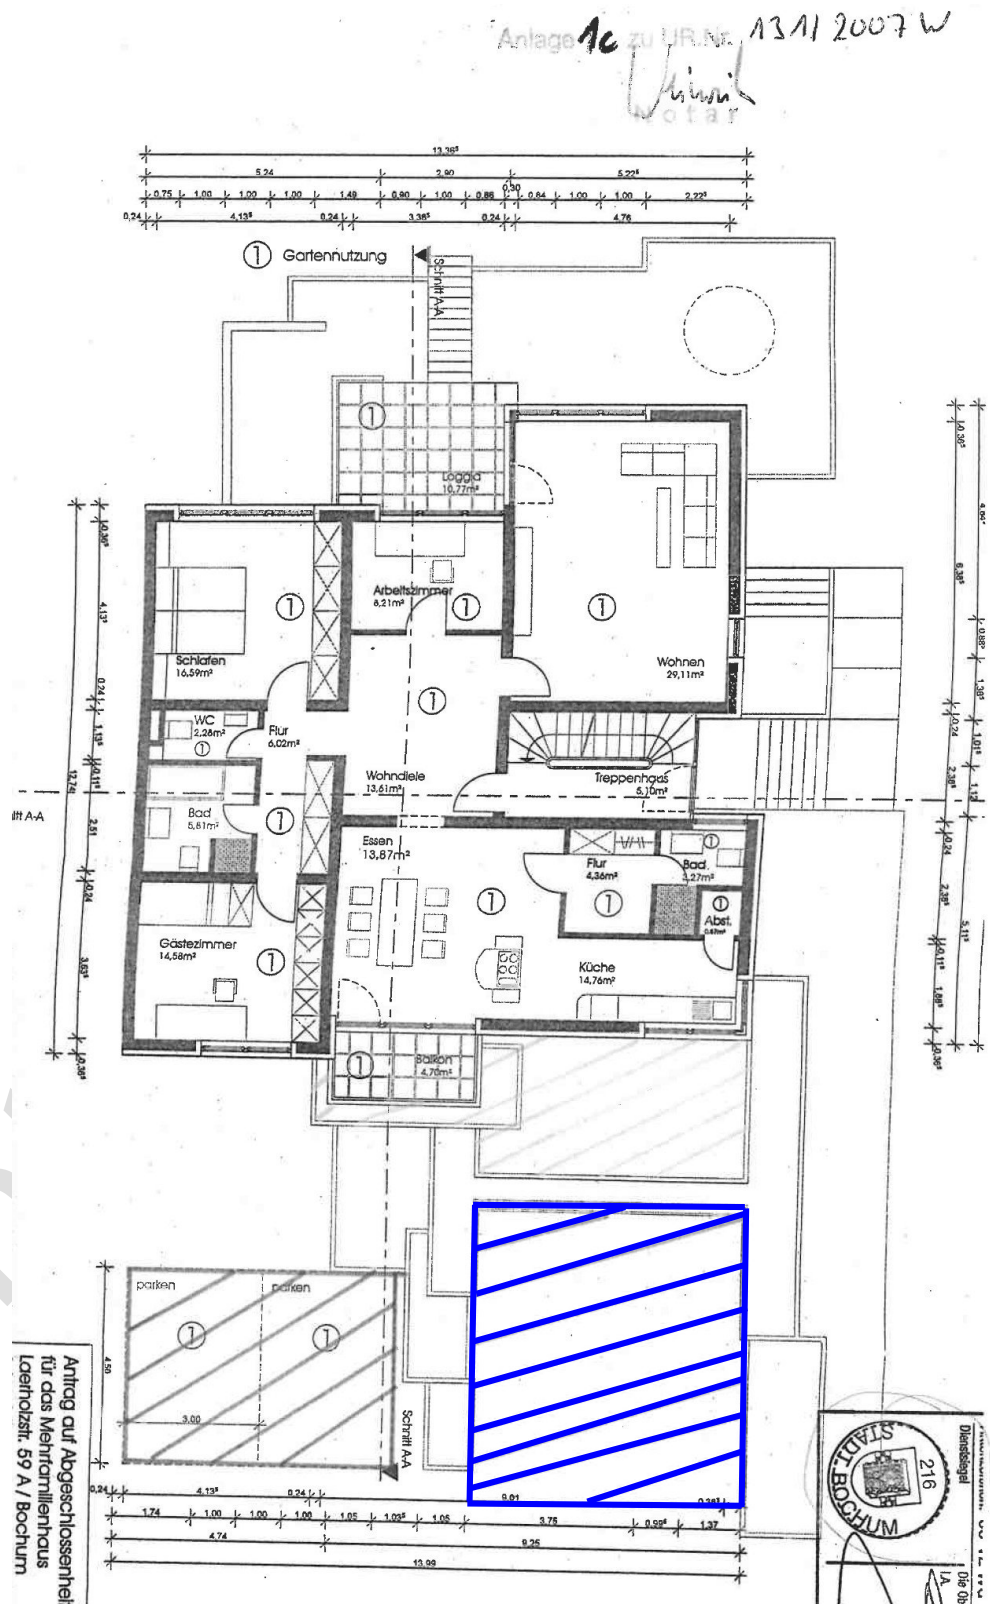
**Lageplan (Anlage 1c der Teilungserklärung UR.-Nr. 131/2007)  
mit Kennzeichnung des zugeordneten Sondernutzungsrechts an der Grund-  
stücksfläche (im Plan blau schraffierte Fläche) – Zufahrtsfläche**
