**GUTACHTEN**  
**über den Verkehrswert (i.S.d. § 194 Baugesetzbuch)**

Zwangsversteigerungsverfahren Geschäftsnummer: 17 K 2/24

Mit einem **Geschäfts- und Bürogebäude** sowie **Parkhaus mit Parkdeck** bebautes Grundstück in **46045 Oberhausen**, **Havensteinstr. 44, 46, 48, Helmholtzstr. 93, 95**, Gemarkung Oberhausen, Flur 31, Flurstück 858 Grundbuch von Oberhausen Blatt 7820

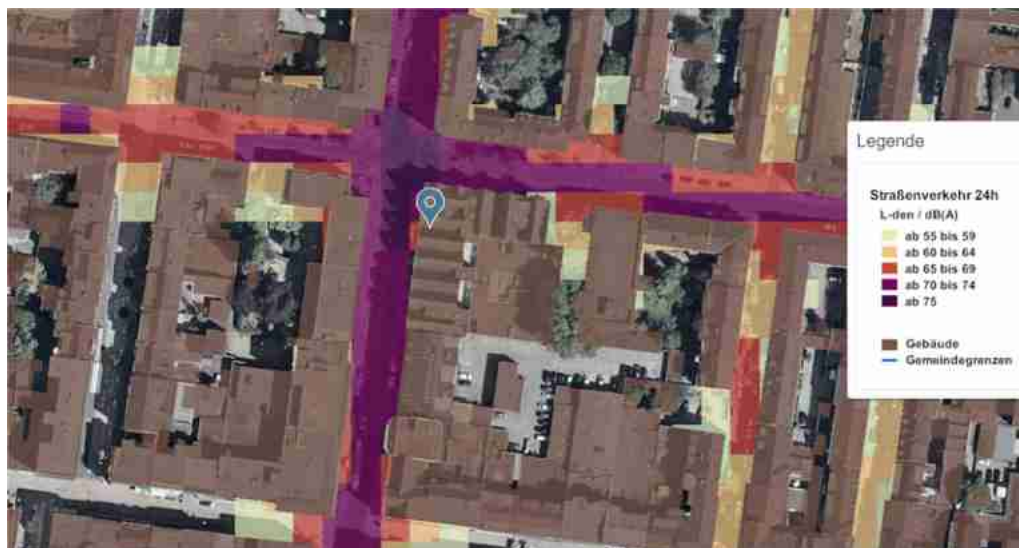
Sowohl bei der *Havensteinstraße* als auch bei der *Helmholtzstraße* handelt es sich um vielbefahrene Hauptverkehrsstraßen, sodass mit erheblichen Lärm- und Geruchsimmissionen zu rechnen ist. Gemäß Umgebungslärmportal NRW liegt das zu bewertende Grundstück in einem Bereich mit einer sehr hohen Belastung. Im Bereich des zu bewertenden Grundstücks beträgt der mittlere Lärmpegel  $\geq 70$  bis 74 dB(A) für den Straßenlärm 24 Stunden, im Kreuzungsbereich sogar  $\geq 75$  dB(A). Hiervon sind jedoch nur die Straßenfassaden betroffen.

Auszug aus dem Umgebungslärmportal NRW im Bereich des zu bewertenden Objekts, Straßenlärm 24 Stunden:

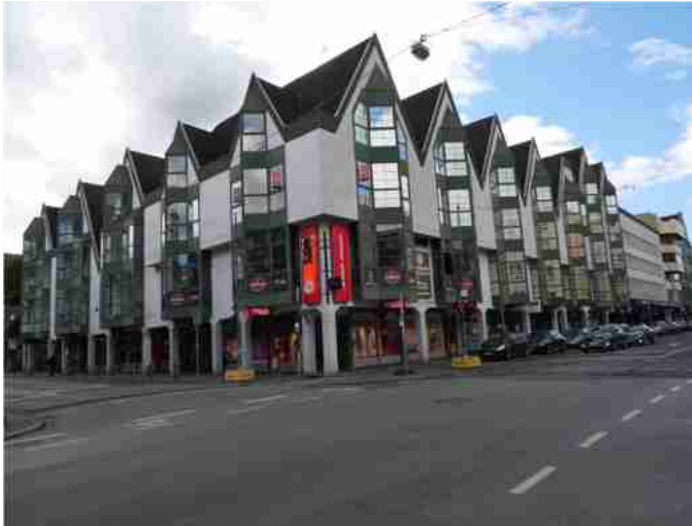
**Bild 01**  
**Übersichtsbild**

Blick auf die zu bewertende Eckbebauung *Havensteinstr. 44, 46, 48 (rechterhand), Helmholtzstr. 93, 95 (linkerhand)* gelegen im Stadtzentrum von Oberhausen. Das 3- bis 4-geschossige Büro- und Geschäftsgebäude wurde ca. 1987 in Massivbauweise mit Satteldächern und verglasten Spitzerkern errichtet. Im Arkadenbereich befinden sich die Ladenlokale, in den Ober- und Dachgeschossen die Büroflächen.

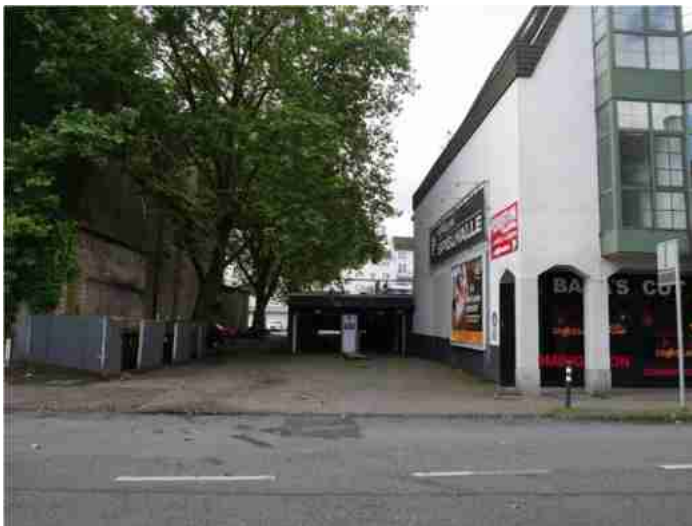
**Bild 02**  
**Übersichtsbild**

Blick auf die freistehende Giebelfassade an der *Helmholtzstraße*. Über eine offene Zufahrt wird das Parkhaus mit Parkdeck im rückwärtigen Grundstücksbereich erschlossen. Linkerhand führt eine gepflasterte Fläche um das Parkhaus herum, siehe nachfolgendes Bild.

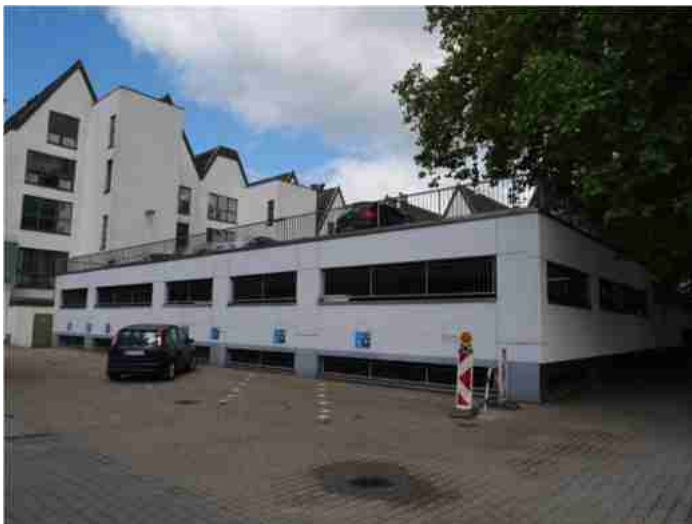
**Bild 03**  
**Übersichtsbild**

Blick von Südosten auf den rückwärtigen Grundstücksbereich der überwiegend mit dem Parkhaus überbaut ist. Die vorderen 3 Stellplatzflächen vor der Fassade befinden sich noch auf dem zu bewertenden Grundstück. Für diese Fläche wurde eine Dienstbarkeit in Abt. II des Grundbuchs zugunsten der Nachbargrundstücke eingetragen. Im Hintergrund die Rückfassade des Büro- und Geschäftsgebäudes mit Treppenhäusern.

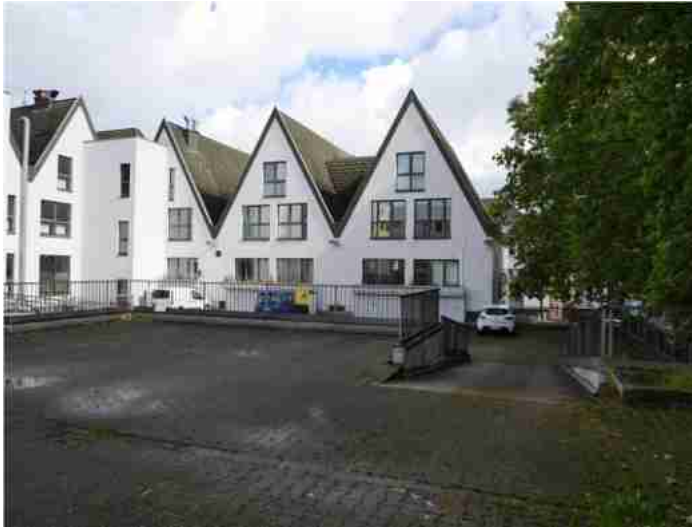
**Bild 04*****Übersichtsbild***

Blick auf das Parkdeck mit den obersten Parkebenen und dazwischenliegenden Rampen. Die Parkflächen wurden mit Verbundsteinpflaster belegt, die Rampen asphaltiert. Als Absturzsicherungen wurden Stahlgeländer gesetzt. Linkerhand und vor Kopf im Hintergrund die Rückfassaden mit den Fenstern der Büroflächen.

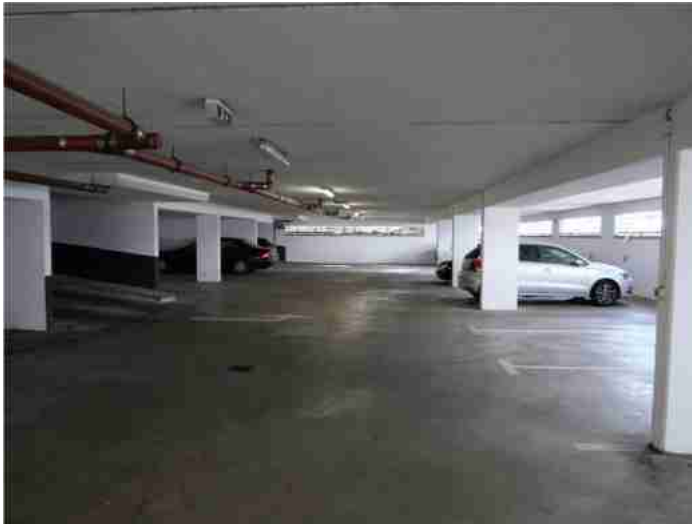
**Bild 05*****Übersichtsbild***

Blick in das Parkhaus, unterste Parkebene. Stützen, Träger und Decken aus Stahlbeton mit Anstrich. Die Belichtung erfolgt über Öffnungen mit Stahlvergitterungen. Links im Bild eine Rampe zur höher gelegenen Parkebene auf Eingangsniveau.

*Baulicher Zustand:* Teilweise zeigen die seitlichen Wangen der Rampen Rissbildungen und Feuchtigkeiterscheinungen. An Wänden und Decken zeigen sich stellenweise Ausblühungen und Abplatzungen in der Farbe. Die Ursache für diese Schäden ist zu überprüfen.

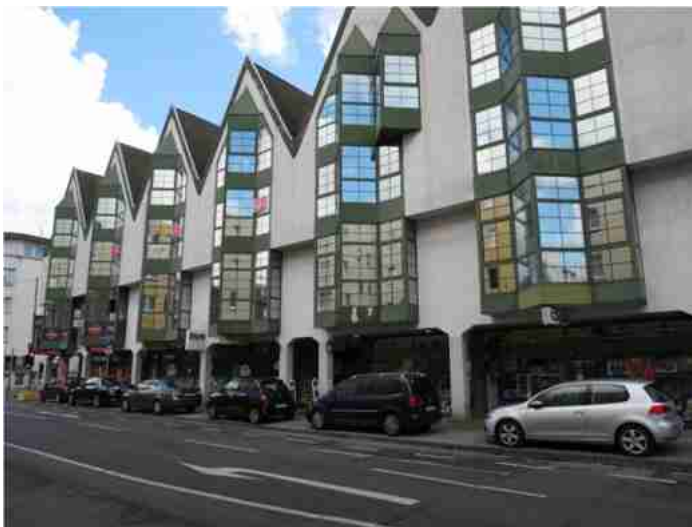
**Bild 06*****Übersichtsbild***

Blick auf die Fassade zur *Havensteinstraße*. Die Fassade der Ladenlokale im Erdgeschoss wurde zurückversetzt und ein Arkadenbereich geschaffen. Die Obergeschosse mit verglasten Spitzkern ragen leicht in den Straßenraum hinein. Der rechte Bereich der Bebauung wurde um ein Geschoss höher erbaut. Von rechts nach links befinden sich im EG die Ladenlokale 1 bis 4.

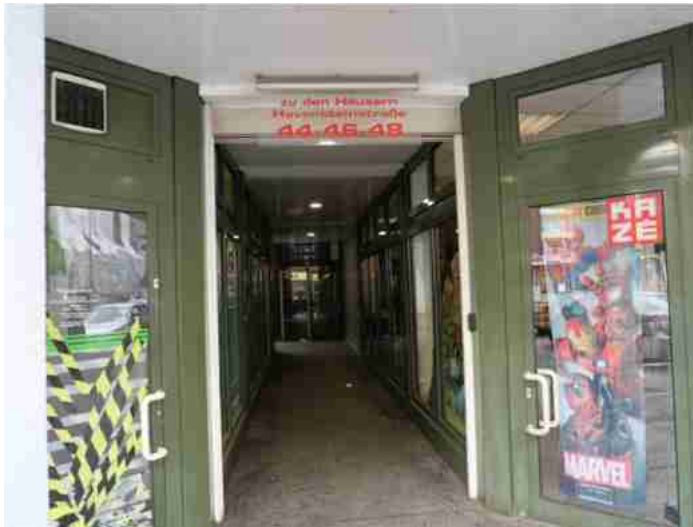
**Bild 07****Übersichtsbild**

Blick auf den Durchgang an der Straßenfassade zur *Havensteinstraße*, über welchen man zu den rückwärtigen Treppenhäusern gelangt. Rechts und links jeweils ein Ladenlokal (2 und 3) mit Aluminiumfassade, Schaufenstern und verglasten Türanlagen. Im Hintergrund befindet sich das mittlere Treppenhaus, *Havensteinstr. 46*.

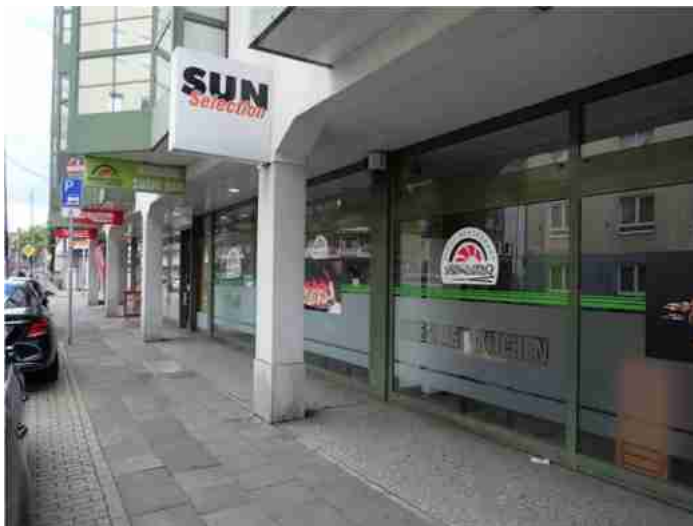
**Bild 08****Übersichtsbild**

Blick nach links auf den Arkadenbereich zur *Havensteinstraße* im weiteren Verlauf. Der Boden wurde mit Fliesenbelag in Kopfsteinpflasteroptik belegt, der Deckenbereich mit Paneelen verkleidet und mit integrierter Beleuchtung ausgestattet, die Stützen im unteren Bereich mit Granit verkleidet. Rechterhand das Ladenlokal 3, in dem ein Sushi Restaurant betrieben wird. Der Bereich war am Ortstermin nicht zugänglich.

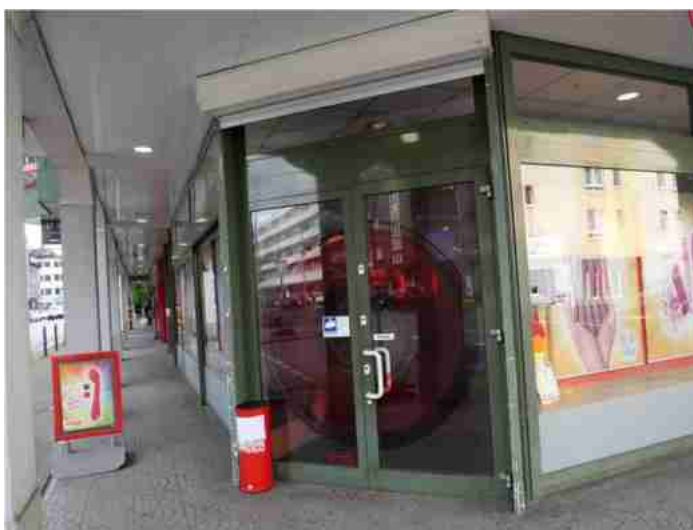
**Bild 09****Übersichtsbild**

Blick auf die Gebäudeecke im Arkadenbereich. Hier befindet sich der Eingang zum Ladenlokal 4, ein Erotik Shop. Auch hier die baujahrestypische grüne Aluminiumfassade mit großflächig verglasten Fenster- und Türanlagen.

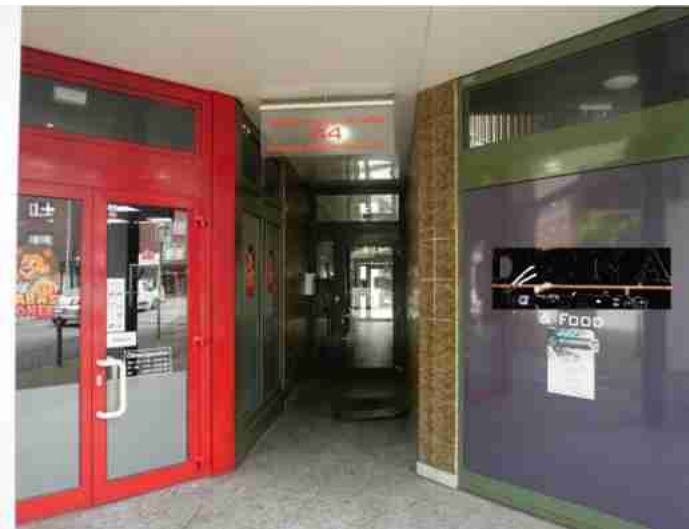
**Bild 10*****Übersichtsbild***

Blick auf den Durchgang an der *Helmholtzstraße*, über den man zum rückwärtigen Treppenhaus *Havensteinstr. 44* gelangt. Rechterhand befindet sich das Treppenhaus *Helmholtzstr. 93*, über welches das Ladenlokal 8, eine Bar im 1. Obergeschoss erschlossen wird., siehe auch Bild 31.

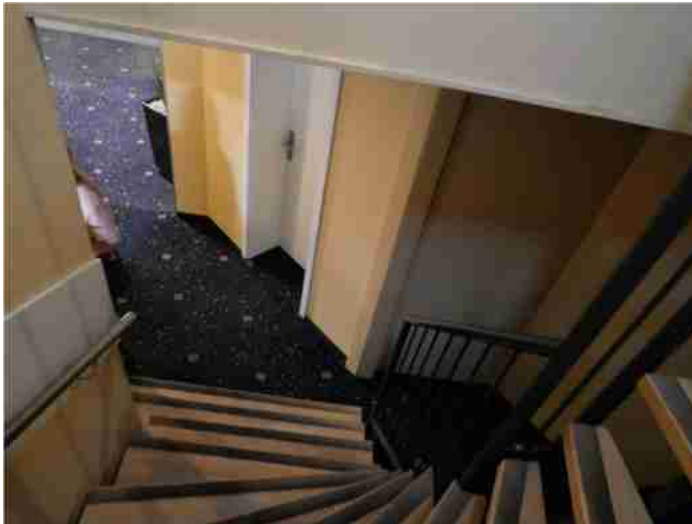
**Bild 23*****Ladenlokal 6, EG***

Blick auf eine der beiden Treppen, die zum Kellerbereich führen, der ebenfalls für Spielbereiche genutzt wird. Holzstufen an Stahlkonstruktion, Edelstahlhandlauf an der Wand.

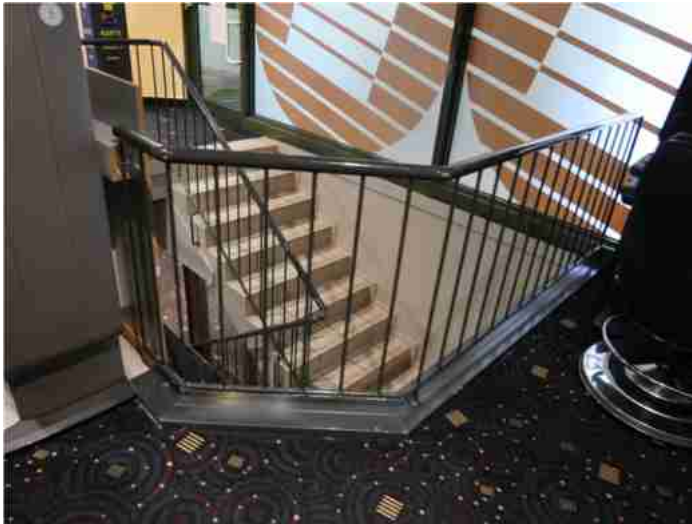
**Bild 26*****Ladenlokal 6, EG***

Blick auf den zweiten Treppenabgang zum Kellerbereich. Hier wurden die Stufen gefliest.

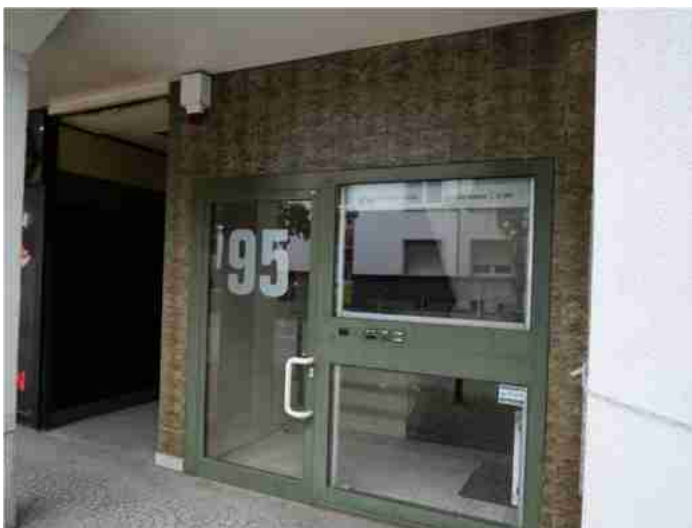
**Bild 27*****Übersichtsbild***

Blick auf Hauseingang und Treppenhaus Helmholtzstr. 95. Von hier aus wird ein Teil der Büroflächen in den Obergeschossen erschlossen. Türanlage aus Aluminium mit Isolierverglasung und feststehendem verglasten Seitenelement mit integrierter Klingelanlage.

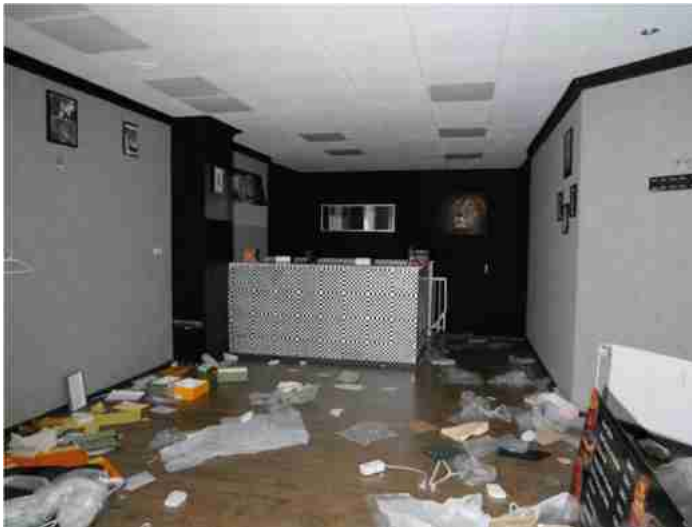
**Bild 28*****Ladenlokal 7, EG***

Blick in den Verkaufsraum des leerstehenden Ladenlokals. Boden mit Laminat, Wände mit Tapete und Anstrich, Rasterdecke mit Odenwaldplatten und integrierten Beleuchtungskörpern sowie Lüftung. Im Hintergrund eine interne Treppe zum Kellerbereich.

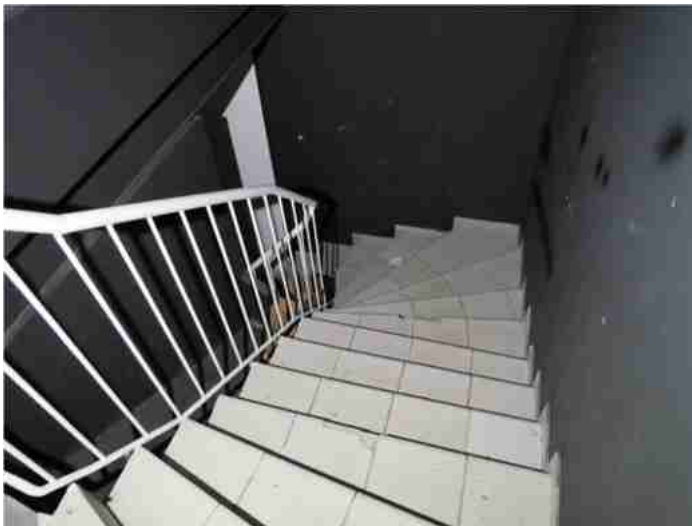
**Bild 29*****Ladenlokal 7, EG***

Blick auf die Treppe mit Keramikplattenbelag und Stahlgeländer. Die Fliesen zeigen Abplatzungen und Ausbruchstellen. Der Belag ist zu erneuern.

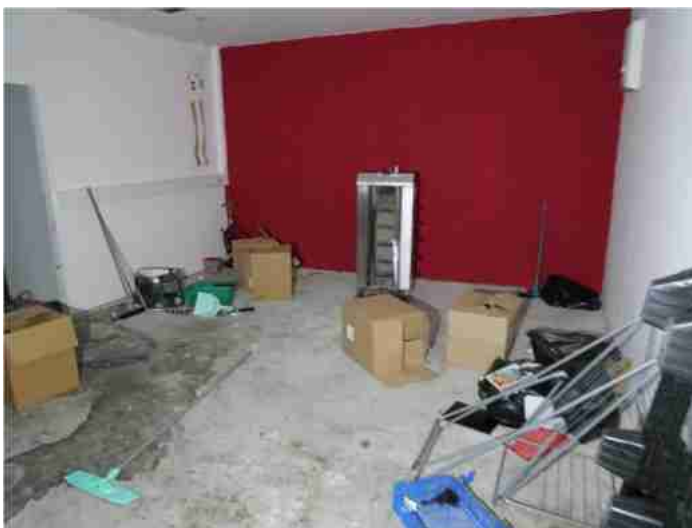
**Bild 30*****Ladenlokal 7, KG***

Blick in den Lagerbereich des Kellers. Hier fehlt ein Bodenbelag. Des Weiteren sind hier ein Herren- und Damen-WC vorhanden, welche jedoch zum Teil fehlende Zwischenwände aufweisen.

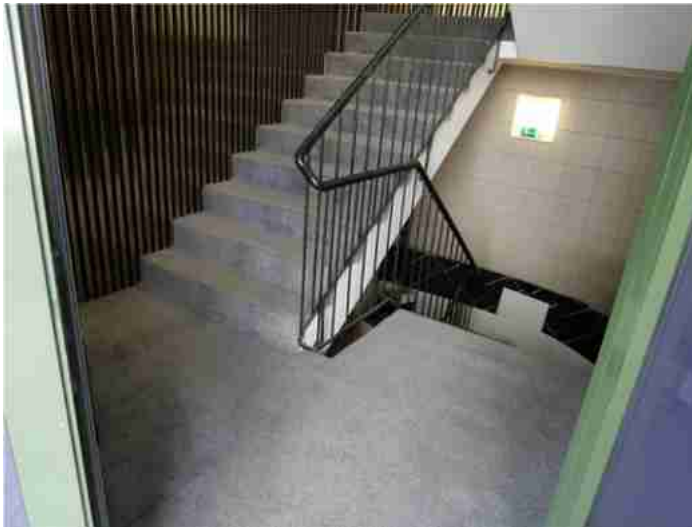
**Bild 31*****Treppenhaus Helmholtzstr. 93***

Blick auf die zweiläufige Treppe mit Teppichbelag und Stahlgeländer. Wände gefliest und mit Kunststoffpaneelen. Dieser Bereich führt zum Ladenlokal 8, einer Bar/Restaurant im 1. Obergeschoss, welche am Ortstermin nicht zugänglich war (siehe Bild 33). Des Weiteren gelangt man über dieses Treppenhaus in den Keller.

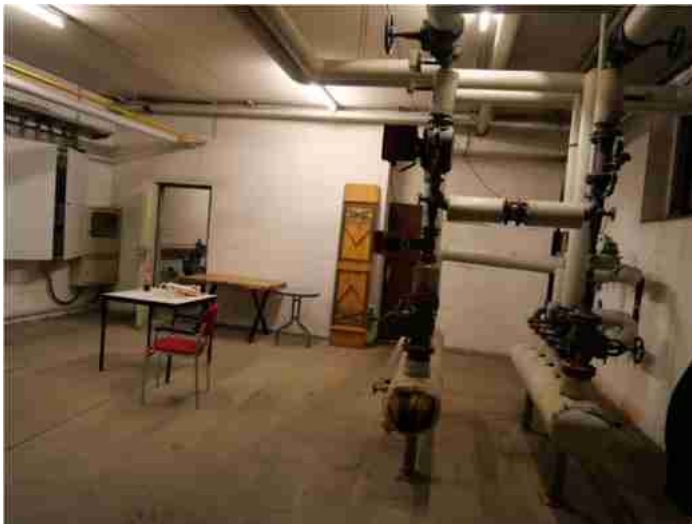
**Bild 32*****Helmholtzstr. 93, Keller***

Blick in den Technikraum im Eckbereich des Gebäudes. Hier befindet sich die Fernwärmeübergabestation, über welche die gesamte Bebauung beheizt wird.

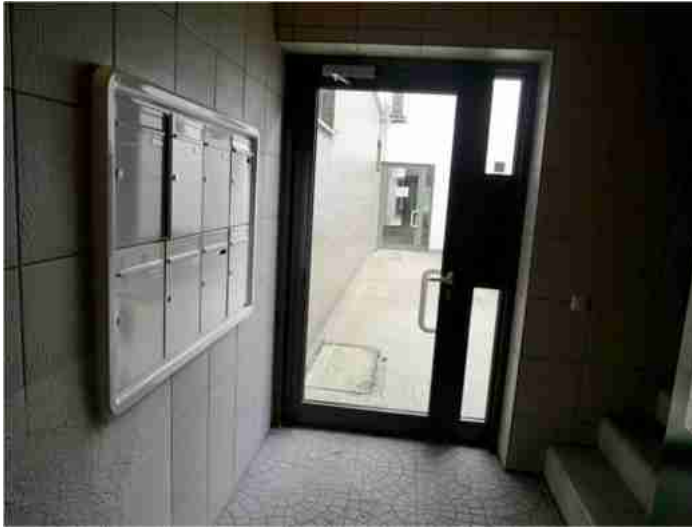
**Bild 34*****Treppenhaus Havensteinstr. 46***

Blick vom mittleren rückwärtigen Treppenhaus auf die Tür, über welche man zum nordöstlichen der beiden Innenhöfe gelangt. Die Innenhöfe dienen der Verbindung der rückwärtigen Treppenhäuser.

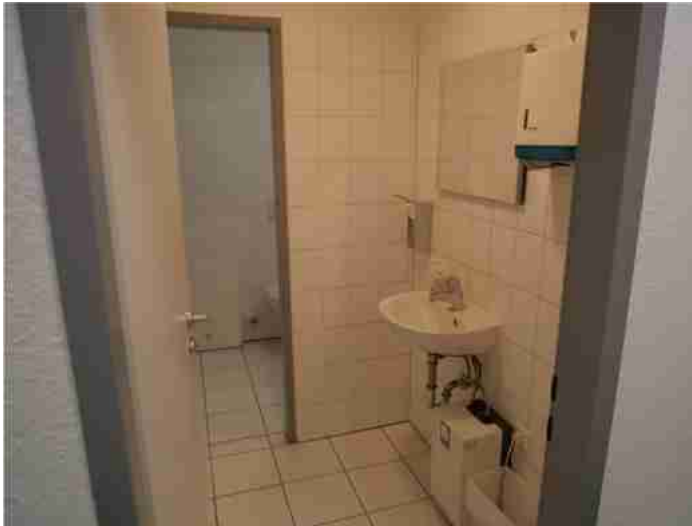
**Bild 38*****Bürofläche B, 1. OG***

Blick in eines der WCs mit Standardausstattung: Vorraum mit Waschbecken und Toilettenkabine. Boden mit Keramikplattenbelag, Wände türhoch gefliest. Warmwasserbereitung über Untertischgerät. Bei den sanitären Anlagen im Gebäude handelt es sich durchgehend um Innenräume mit elektrischer Lüftung.

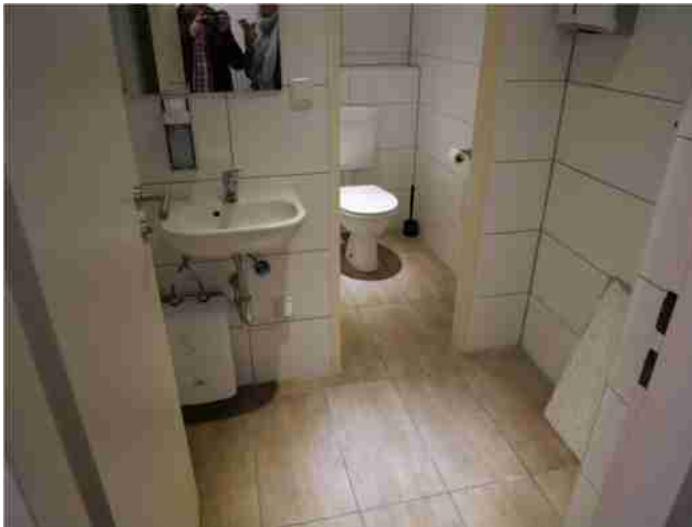
**Bild 40*****Bürofläche C, 1. OG***

Blick in eines der WCs, standardmäßig ausgestattet mit Vorraum und Waschbecken sowie Toilettenkabine. Boden mit Keramikplattenbelag in Holzoptik, Wände ca. 1,80 m hoch gefliest. Die Ausstattung wurde von den Vormietern modernisiert. Warmwasserbereitung über Untertischgerät

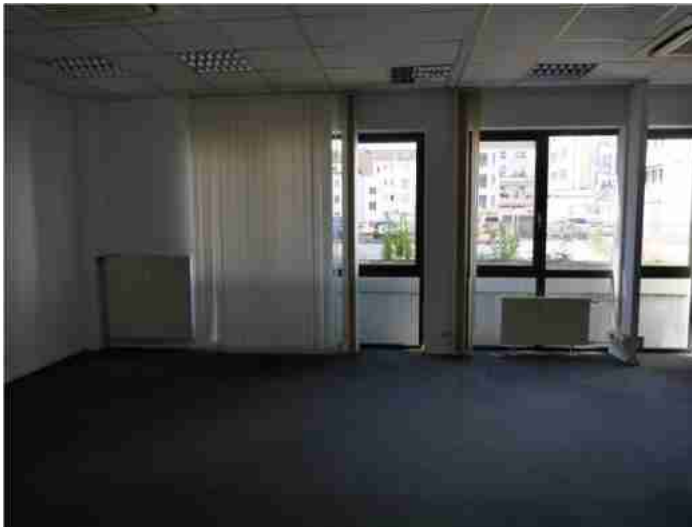
**Bild 43*****Bürofläche D, 1. OG***

Blick in einen der Büroräume der leerstehenden Fläche, welche über das Treppenhaus *Helmholtzstr. 95* erschlossen wird (siehe vorhergehendes Bild). Typische Ausstattung mit Filzteppich und Rasterdecke mit Odenwaldplatten und integrierten Beleuchtungskörpern, wie bereits beschrieben. Die bodenständigen Fenster zeigen zur Rückseite. An den Decken befinden sich teilweise Klimageräte.

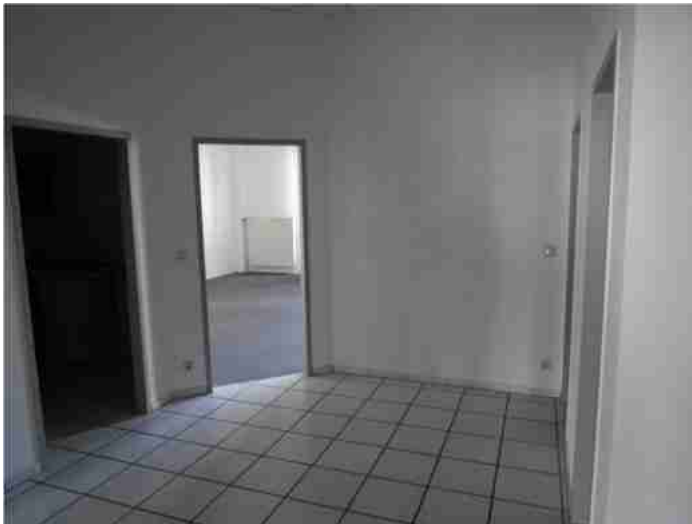
**Bild 44*****Bürofläche D, 1. OG***

Blick in den Eingangsbereich mit Keramikplattenbelag. Rechterhand befinden sich 2 WCs mit Standardausstattung. Linkerhand eine Teeküche als Innenraum mit elektrischer Lüftung.

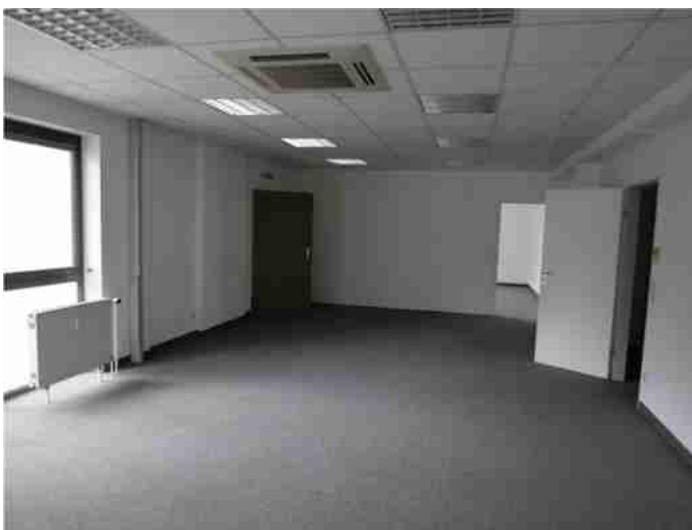
**Bild 45*****Bürofläche E, 2. OG***

Blick in die leerstehenden Räume mit typischer Ausstattung, wie bereits beschrieben. Vor Kopf links wurde die Tür zum Treppenhaus *Havensteinstr. 48* verschlossen, die rechte dient als Zugang. Ein weiterer Zugang befindet sich über das Treppenhaus *Havensteinstr. 44*. Das Fenster ganz links zeigt zur Rückseite.

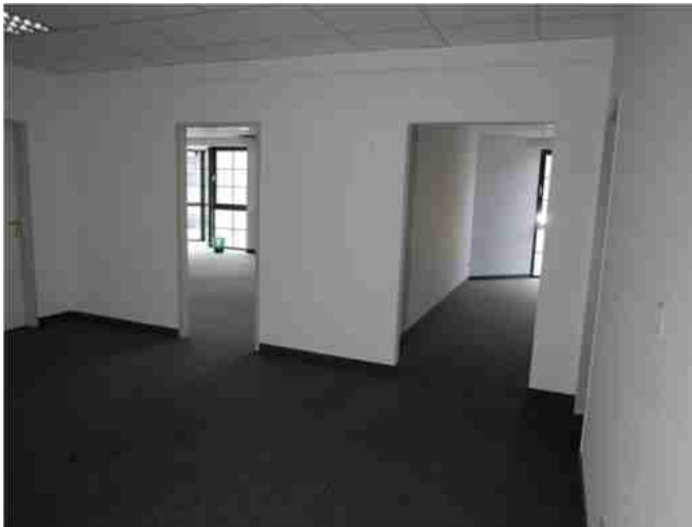
**Bild 46*****Bürofläche E, 2. OG***

Blick in einen mittleren Flurbereich. Von hier aus erschließen sich Büroräume zur Straßenseite und zur Rückseite sowie ein WC rechterhand.

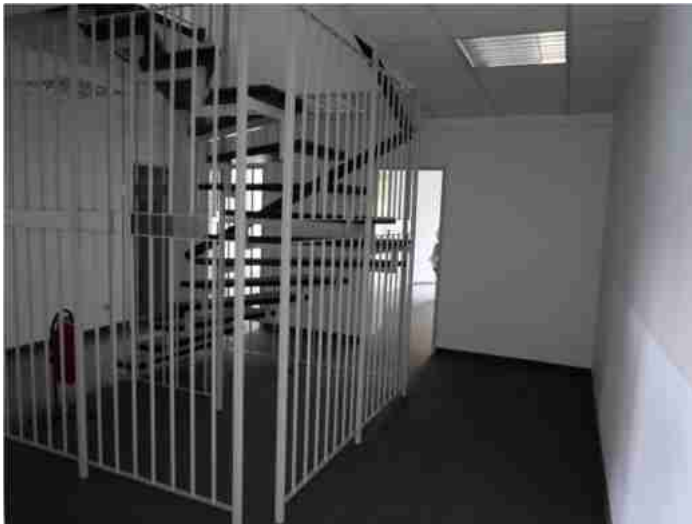
**Bild 47*****Bürofläche E, 2. OG***

Blick in den anderen mittleren Bereich. Hier befindet sich eine interne Treppe mit Holzstufen an Stahlkonstruktion, Stahlgeländer und Stahlharfe, über welche die Büroräume im 1. DG begangen werden, siehe nachfolgendes Bild.

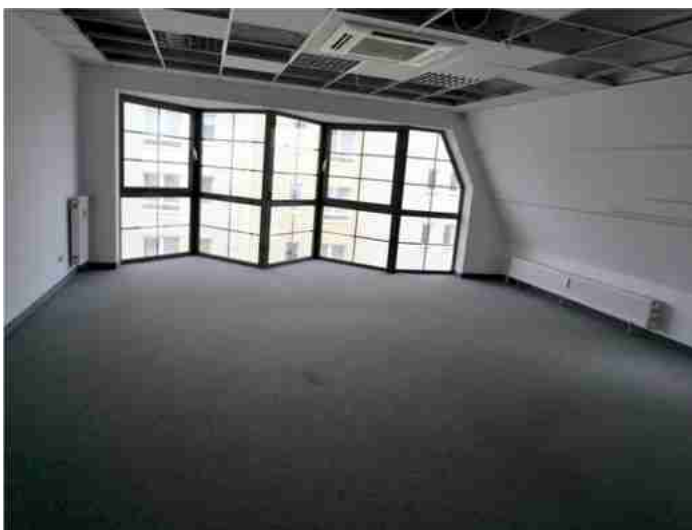
**Bild 48*****Bürofläche E, 1. DG***

Blick in einen von zwei Räumen im 1. DG, welche zur Straße hin orientiert sind. Hier wurden zahlreiche Deckenplatten und Beleuchtungskörper entfernt. Diese, oder ein Teil davon, werden in einer Abstellkammer gelagert.

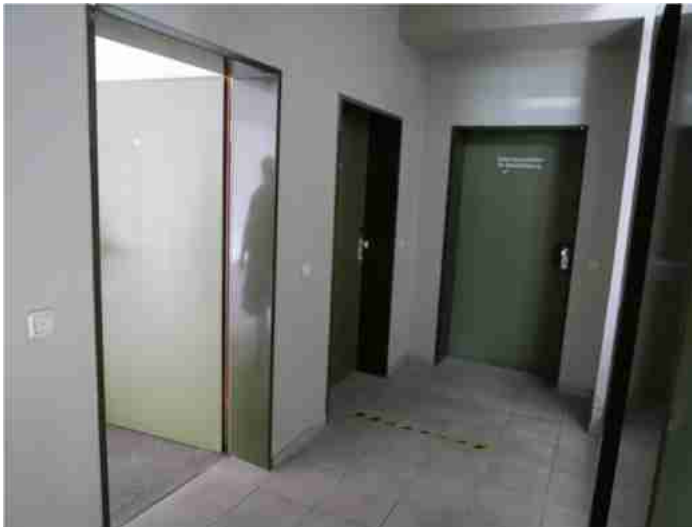
**Bild 49*****Treppenhaus Havensteinstr. 44***

Blick auf das Treppenpodest im 2. OG. Über die beiden linken Türen gelangt man in die Bürofläche F, über die rechte Tür in die Bürofläche G.

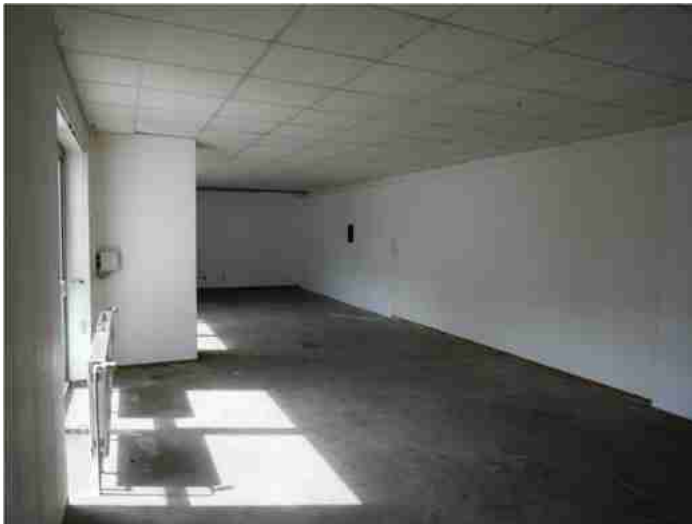
**Bild 50*****Bürofläche F, 2. OG***

Blick in einen langen Raum entlang der Rückfassade, den man von der linken Tür aus betritt. Weiter hinten links (durch die Stütze verdeckt) befindet sich eine Tür zum Treppenhaus *Havensteinstr. 46*. Boden mit Estrich, ein Belag fehlt. Diese großflächige Büroeinheit steht ebenfalls leer

Die leerstehenden Räume zeigen sich in einem renovierungsbedürftigen Zustand. Der Bodenbelag fehlt sowohl im 2. OG als auch in den beiden zugehörigen Bereichen im 1. DG. Es ist nur ein Estrich vorhanden. In den sanitären Anlagen ist ein Bodenbelag vorhanden. An den leichten Ständerwänden fehlt teilweise die Beplankung mit Gipskartonplatten oder der Anstrich. In einer Toilettenwand befindet sich eine Ausbruchsstelle in der Wand, in einer anderen befindet sich ein Feuchtigkeitsfleck an der Decke, Ursache unbekannt. Insgesamt sind die Wände verfleckt und neu zu streichen, stellenweise zeigen die Tapeten in den Ecken Abrisse. Zahlreiche Deckenplatten der Rasterdecken wurden abgenommen, teilweise fehlen auch die Deckenschienen. Die Holz-Dachflächenfenster im 1. DG sind alt und erneuerungsbedürftig.

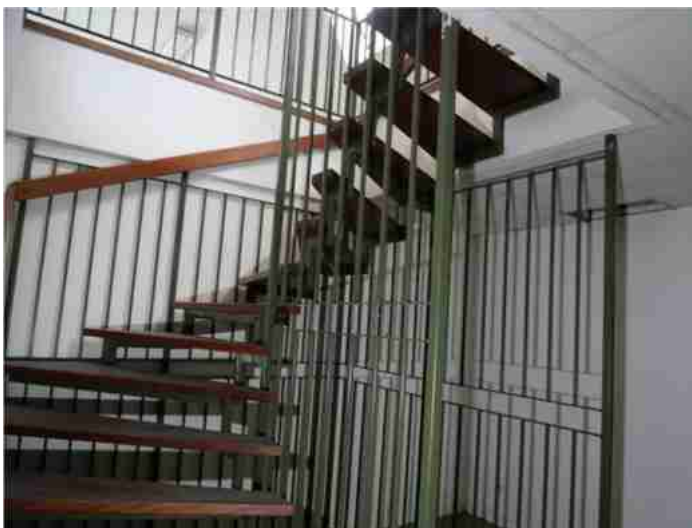
**Bild 51*****Bürofläche F, 2. OG***

Blick auf eine von zwei internen Treppen, die zu den zugehörigen Räumen im 1. DG führen. Wie fast alle internen Treppen, wurde auch diese aus Stahlkonstruktion mit Holzstufen und Stahlgeländer- und harfe erstellt.

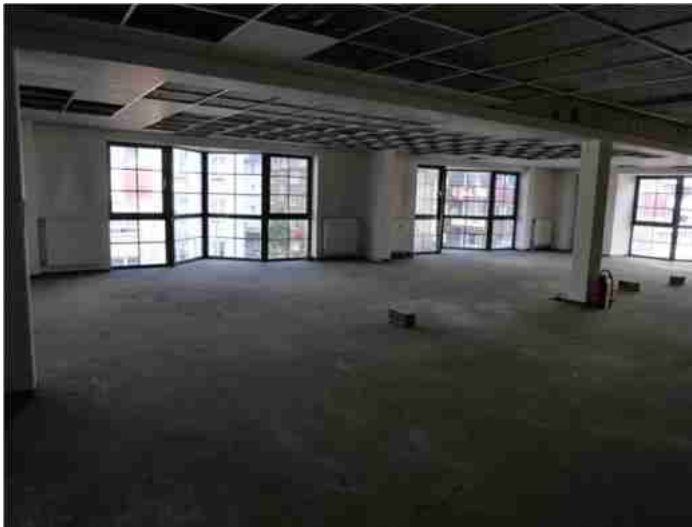
**Bild 52*****Bürofläche F, 2. OG***

Blick in den großen offenen Bereich mit Fenstern, bzw. verglasten Spitzerkern, zur Havensteinstraße und rechts auch zur Helmholtzstraße. An der Rasterdecke fehlen zahlreiche Platten, überall fehlt ein Bodenbelag

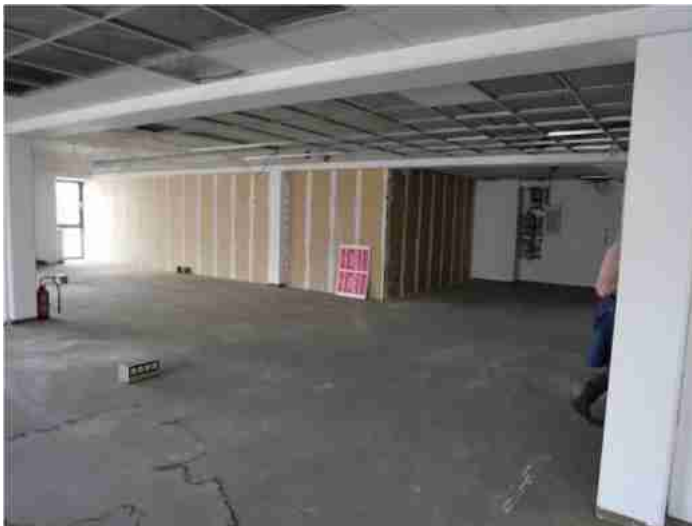
**Bild 53*****Bürofläche F, 2. OG***

Blick nach rechts. Hier wurde eine leichte Ständerwand als Trennung zur Büroeinheit G gesetzt. Es fehlen Restarbeiten, wie der Anstrich. Insgesamt renovierungsbedürftiger Zustand.

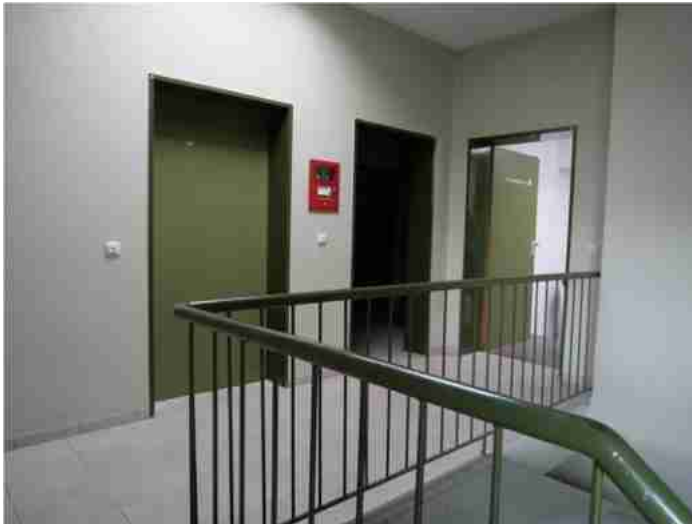
**Bild 56*****Treppenhaus Havensteinstr. 44***

Blick auf das oberste Treppenpodest, 1. Dachgeschoss. Die linke Tür führt zu einem der beiden Dachbereiche der Büroeinheit F, die mittlere Tür zu einem Nebenflur und den Büroflächen J und K. Über die rechte Tür gelangt man in die Bürofläche G, siehe nachfolgendes Bild.

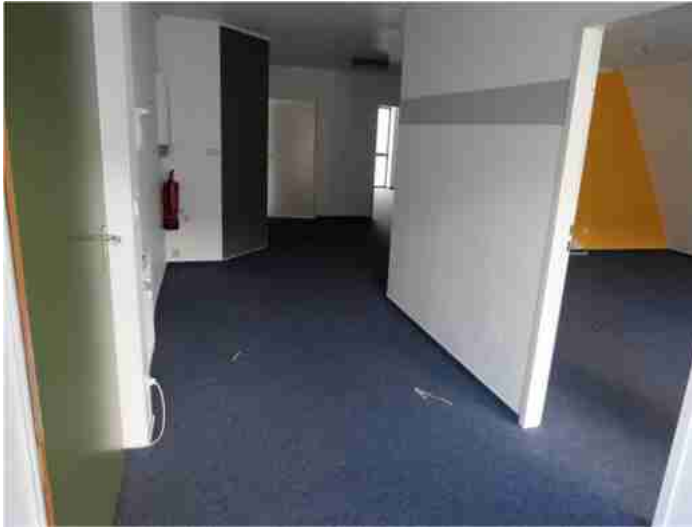
**Bild 58*****Bürofläche H, 2. OG***

Blick in die leerstehenden Räume der Büroeinheit H, welche über das Treppenhaus *Helmholtzstr. 95* erschlossen wird. Links im Bild eine Tür zum Treppenhaus, rechts ein Büroraum, im Hintergrund links zwei WCs und vor Kopf zwei Büroräume mit Orientierung zur Rückseite. Standardausstattung mit Filzteppich, Wände mit Tapete und Anstrich, abgehangte Decke mit Gipskarton etc.

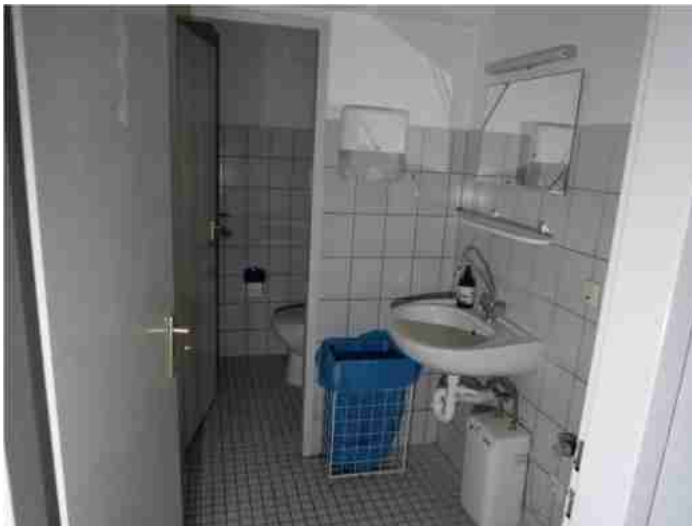
**Bild 60*****Bürofläche H, 2. OG***

Blick in ein typisches WC mit Vorraum und Waschbecken sowie Toilettenkabine.

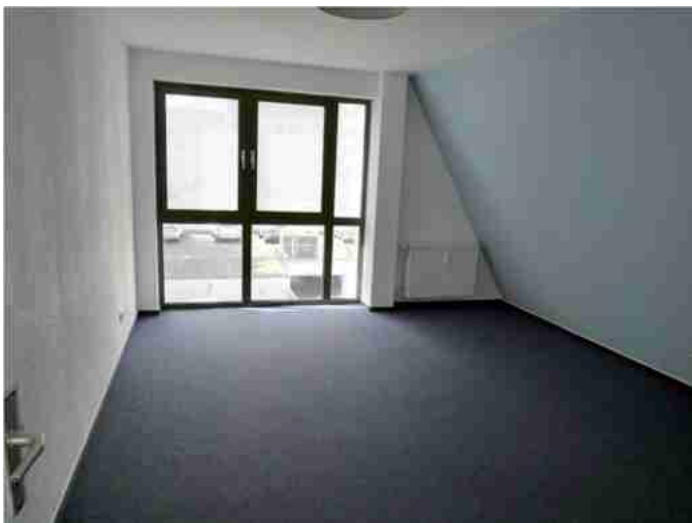
Blick in einen der Büroräume mit bodenständigem Fenster zur Rückseite und Dachschräge rechterhand.

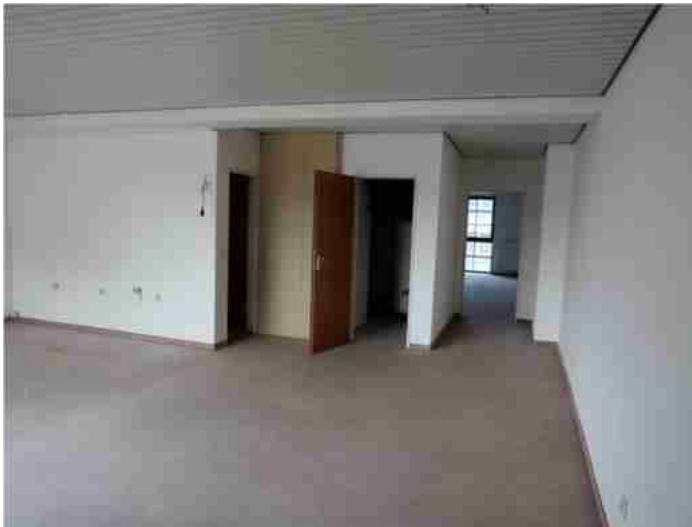
**Bild 61*****Bürofläche I, 1. DG***

Blick in die leerstehende Bürofläche, welche über das Treppenhaus *Havensteinstr. 48* erschlossen wird. Boden mit Teppichbelag, Wände mit Tapete und Anstrich, Decke mit abgehängter Paneeldecke. Vor Kopf links ein WC, daneben ein Abstellraum mit interner Treppe zum 2. DG, welche jedoch verschlossen wurde. Im Hintergrund ein Raum zur Straßenseite, siehe nachfolgendes Bild.

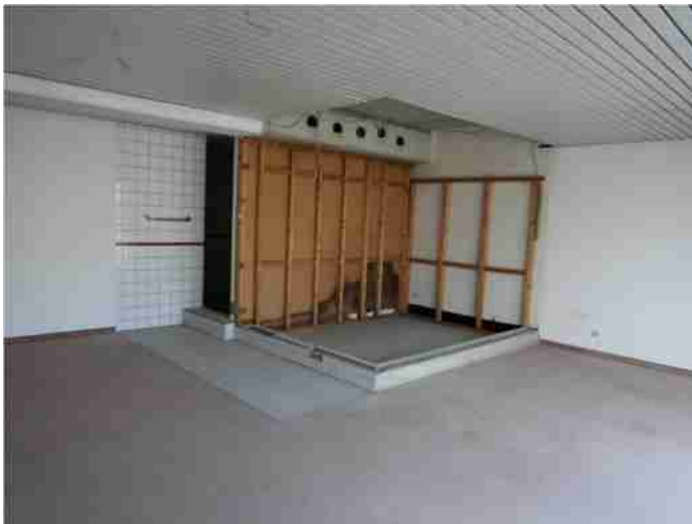
**Bild 62*****Bürofläche I, 1. DG***

Blick in den straßenseitigen Raum. Der verfliesste Bereich wurde evtl. als Sauna o. ä. genutzt. Dahinter gelangt man in eine große Gemeinschaftsdusche. Renovierungsbedürftiger Zustand.

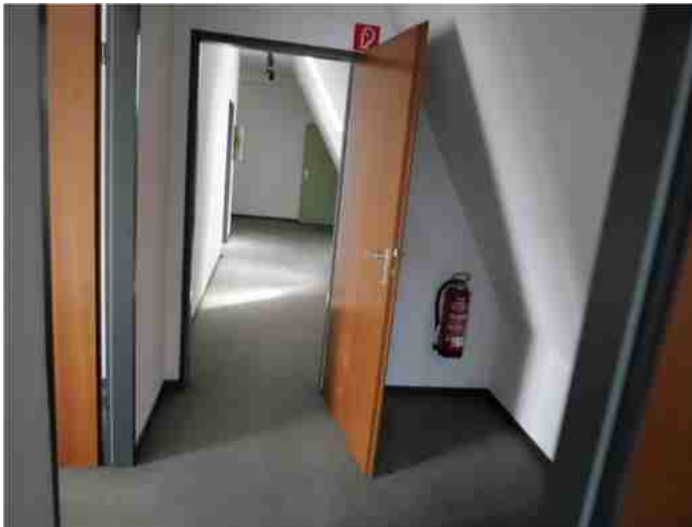
**Bild 64*****Bürofläche K, 1. DG***

Blick in die ebenfalls leerstehende Bürofläche direkt daneben. Hier befinden sich zwei WCs und 3 Büroräume. Im Hintergrund rechts die Eingangstür. Auch hier gleiche Ausstattung, nur die Türen sind in Holz mit farbigen Stahlzargen.

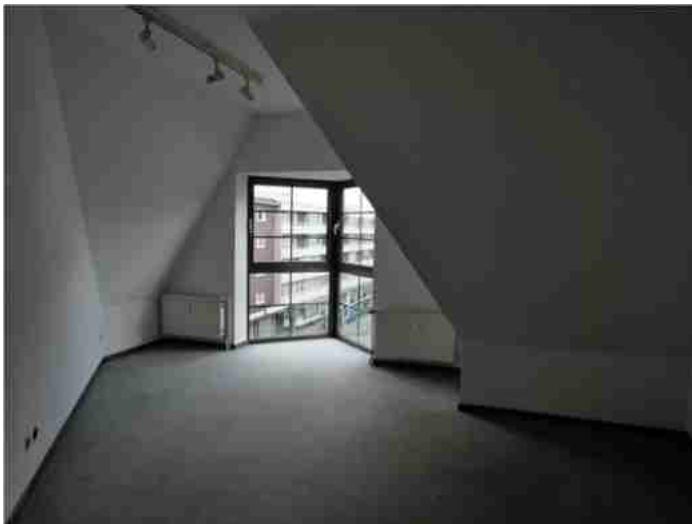
**Bild 65*****Bürofläche K, 1. DG***

Blick in einen verwinkelten Büroraum mit Spitzerkerfenster zur Helmholtzstraße.

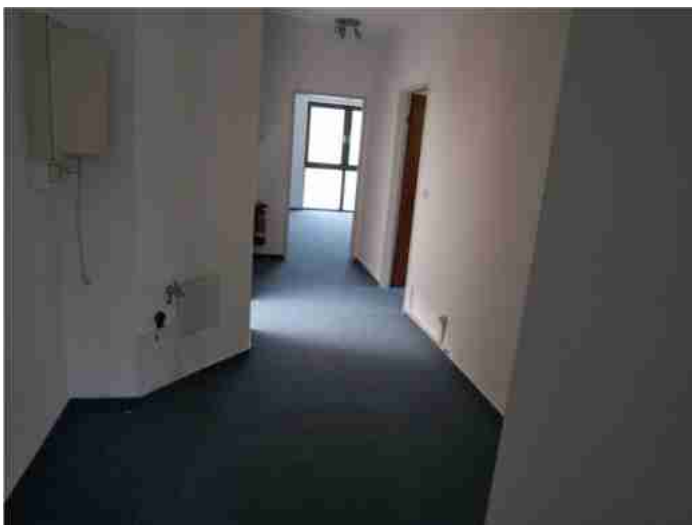
**Bild 66*****Bürofläche L, 1. DG***

Blick in die leerstehende Büroeinheit, die über das Treppenhauseingang Helmholtzstr. 95 erschlossen wird. Linkerhand befindet sich ein WC, vor Kopf ein Raum zur Rückseite. Rechterhand ein weiterer Raum, der über ein Dachflächenfenster belichtet wird. Ausstattung mit Filzteppich etc., wie bereits beschrieben.

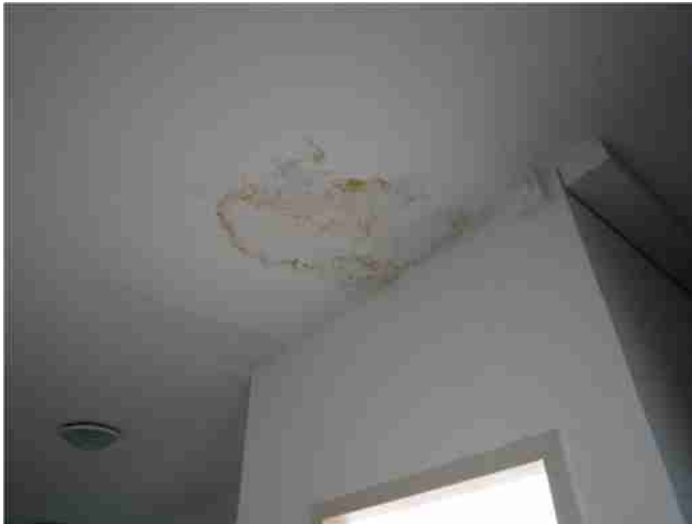
**Bild 68*****Bürofläche L, 1. DG***

Blick auf einen Feuchtigkeitsschaden durch eindringendes Wasser im Deckenbereich. Die Ursache ist unbekannt, sollte jedoch untersucht werden.

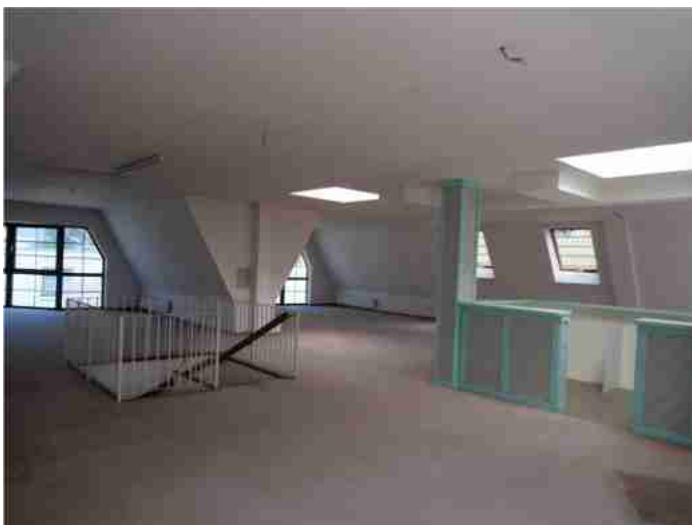
**Bild 69*****Bürofläche N, 2. DG***

Blick in den leerstehenden Bereich, der über das Treppenhaus Havensteinstr. 48 erschlossen wird. Rechterhand wurde eine Theke aus Holz erstellt, dahinter befindet sich noch ein WC (nicht im Bild). Die interne Treppe führt zur darunter liegenden Einheit I. Der Zugang wurde jedoch verschlossen. Im Hintergrund Fenster zur Straßenseite. Des Weiteren wurden Dachflächenfenster und Oberlichter eingebaut.
