**Exposé**

**WERTGUTACHTEN**

008 K 007 / 25

| <b>Objekt:</b> | 3 Zimmer, Küche, Bad, Gäste-WC, Balkon – Wohnung im Dachgeschoss eines 1-geschossigen Zweifamilienhauses mit ausgebautem Dachgeschoss und ohne Unterkellerung, 2 Außenstellplätze |

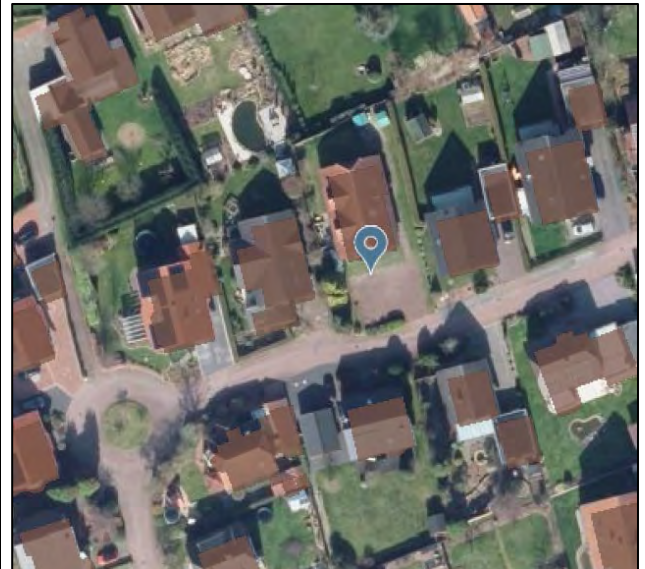
Die Wohnlage ist als **normal** im Sinne der Kriterien von Mietspiegeln einzustufen. Lärmimmissionen ist hier nicht vorhanden – siehe nachstehende Lärmkarte.

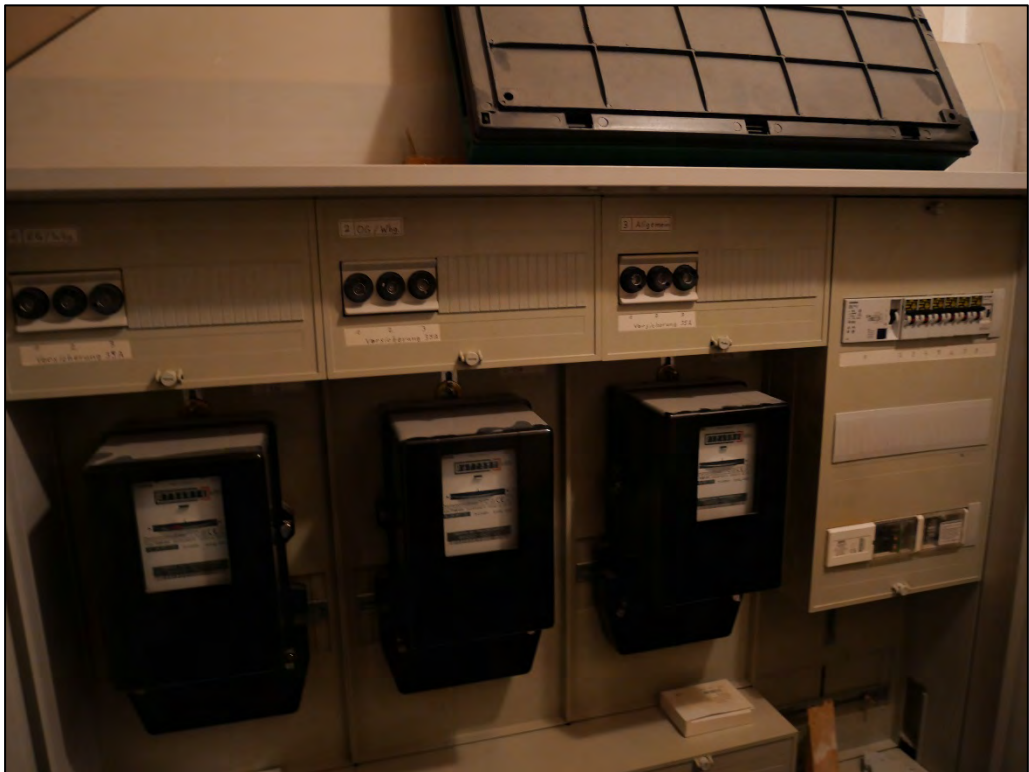
E-Anlage 2005

| <b>Elektro</b> | Die E-Anlage entspricht der Baualtersklasse. Schalter und Steckdosen sind in einfacher / normaler Anzahl vorhanden.<br><br><u>weitere Merkmale</u><br>- elektrischer Türöffner mit Sprechanlage |

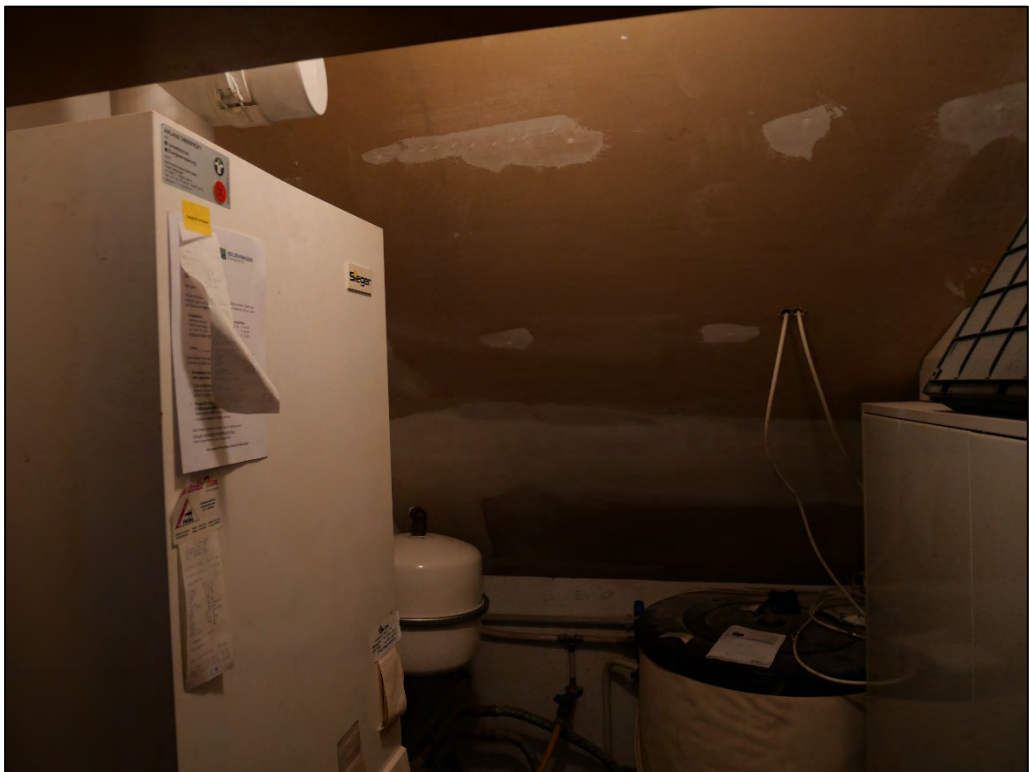
| <b>Heizung</b> | Gasbrennwerttherme, Plattenkonvektoren, Warmwasserversorgung |

| <b>Bauschäden / Baumängel</b> | <u>Instandhaltungsstau</u><br>--<br><u>Mängel:</u><br>- Dachflächenfenster (Holz) sind erneuerungsbedürftig<br>- Balkon ist ausbesserungsbedürftig<br>- Heizung (ist am Stichtag 26 Jahre alt)<br><u>Sonstiges</u><br>-- |
